Hauts-de-France, Aisne  
Saint-Quentin  
Ancienne collégiale royale, actuellement basilique Saint-Quentin

## **Éléments de verrière figurée : drapiers, saint Quentin, portefaix ? (baie 40)**

Numéro de dossier : IM02004603  
Date de l'enquête initiale : 2002  
Date(s) de rédaction : 2008  
Cadre de l'étude : enquête thématique régionale la basilique de Saint-Quentin  
Degré d'étude : étudié  
Référence du dossier Monument Historique : PA00115910

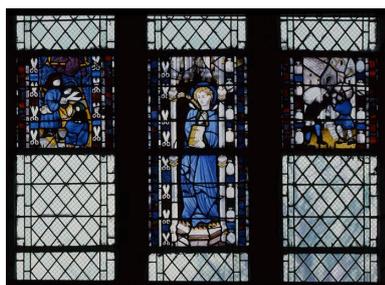
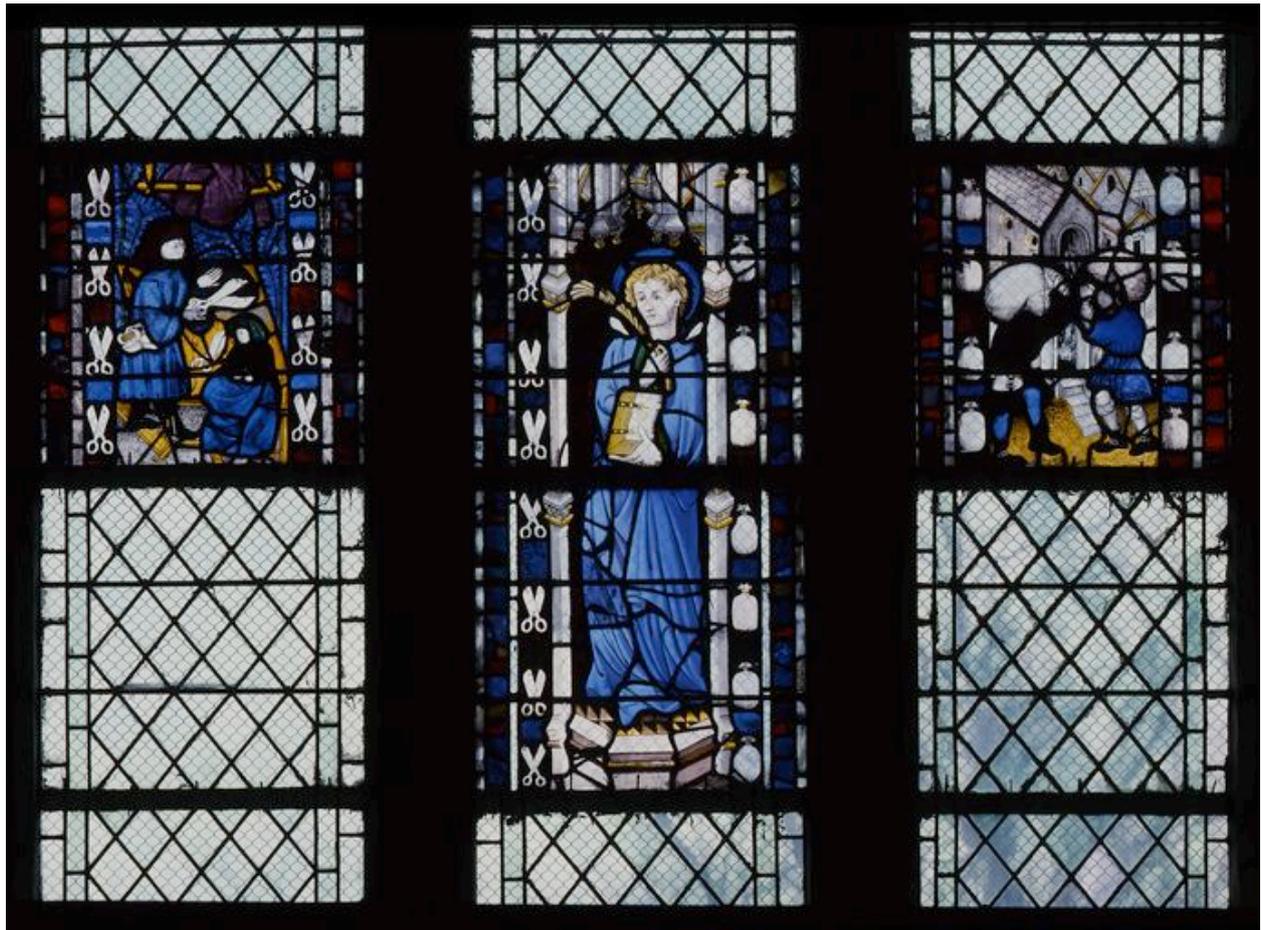
Phot. Thierry Lefébure  
IVR22\_20010203080XA

La baie est constituée de trois lancettes juxtaposées, terminées chacune par un arc polylobé. Les deux lancettes latérales, plus basses que la centrale, sont surmontées d'un jour trilobé. Le tympan est ajouré par cinq jours de réseau et par une rose circulaire divisée intérieurement en six jours de réseau. Cette fenêtre est occupée par une verrière incolore à losanges, dans le bas de laquelle ont été intégrés quatre panneaux figurés. Les détails sont rendus par un généreux emploi de la grisaille et du jaune d'argent.

Le panneau figuré de la lancette gauche est occupé par des tondeurs de drap dans leur atelier. Un homme debout sur un marchepied et de trois-quarts, vêtu d'une robe et d'un chapeau, tond un tissu posé sur une table inclinée à l'aide des grands ciseaux caractéristiques. Un autre homme, également de trois-quarts, s'occupe d'une autre pièce de drap. Ses ciseaux sont posés sur la table. Au-dessus d'eux, un tissu posé sur une barre de bois attend d'être tondu. Le sol est recouvert de bourre. Le fond de la scène est meublé par de grands feuillages. Une large bordure de ciseaux cantonne le panneau. A la lancette droite, le devant de la scène est occupé par deux hommes vus de profil, portant chacun un gros sac sur leurs épaules. Ils se détachent sur un arrière-plan de bâtiments dépeints de trois-quarts. Une bordure de sacs cantonne cette scène, sur l'interprétation de laquelle personne n'est d'accord. Beaucoup y voient des meuniers portant des sacs de blé, ou des portefaix. Néanmoins, le baron de Guilhermy en 1855 y a vu deux hommes apportant des sacs pleins de chardons, les têtes de chardon étant employées dans la draperie pour carder les draps. Les deux panneaux superposés de la lancette centrale sont réservés à une représentation de saint Quentin, debout et de trois-quarts, reconnaissable par les extrémités des broches qui dépassent de ses épaules. Le saint auréolé tient une palme à la main droite et un livre à la main gauche. Le personnage est mis en valeur par une niche architecturée avec socle et dais. Une bordure latérale de ciseaux et une autre de sacs complètent la représentation.

Vue générale.

Ces panneaux figurés ne sont que les éléments subsistants d'une verrière qui occupait jadis la fenêtre de la cinquième travée du collatéral nord. L'oeuvre a été plusieurs fois restaurée, la dernière restauration intervenant après la Seconde Guerre mondiale. A cette occasion, les panneaux ont été élargis d'une mosaïque colorée pour s'adapter à leur nouvel emplacement.
