Hauts-de-France, Somme
Favières
456 rue des Forges

Ferme

Numéro de dossier : IA80007914
Date de l'enquête initiale : 2005
Date(s) de rédaction : 2005
Cadre de l'étude : inventaire préliminaire arrière-pays maritime picard
Degré d'étude : étudié

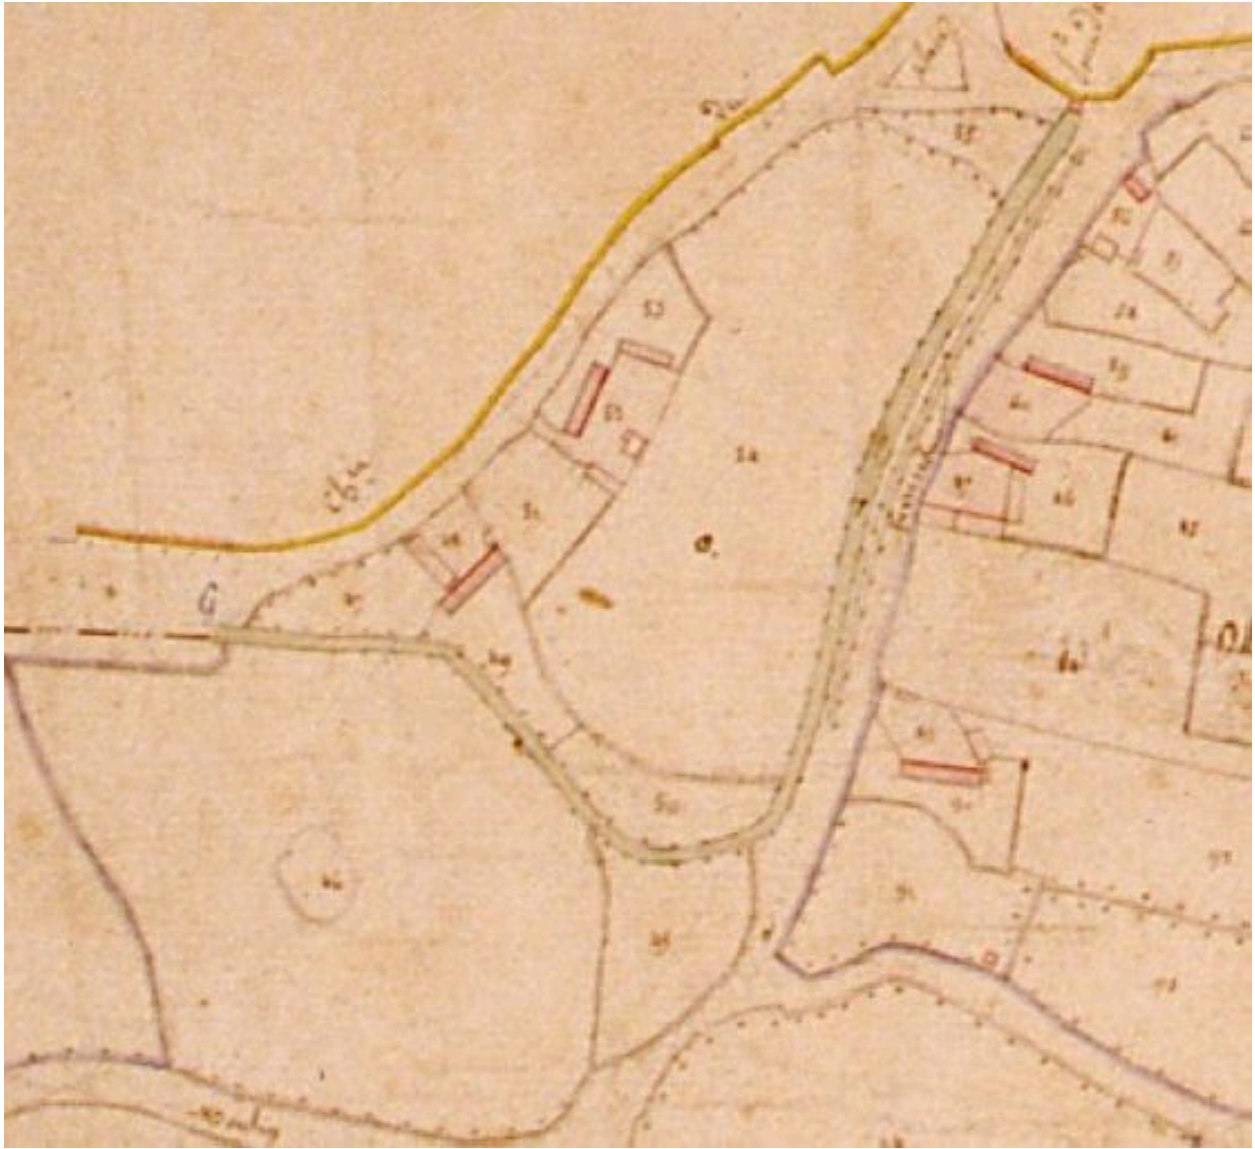
IVR22_20078005783XAB

Extrait du cadastre napoléonien présentant le plan de la ferme en 1828.

Une exploitation figure sur le cadastre napoléonien, adoptant un plan totalement différent. En effet, le logis était situé parallèlement à la voie de communication, en léger retrait de celle-ci (contrairement à aujourd'hui). Deux bâtiments indépendants lui étaient perpendiculaires au sud et au nord de la cour. L'est de la propriété était occupé par un petit bâtiment isolé de section carrée (un pigeonnier ?). La ferme a été reconstruite sur le même emplacement mais dans des proportions plus importantes en 1873 : le propriétaire possède le devis, dans lequel le nom des entrepreneurs est indiqué (Demolin, probablement le maçon et Crépin pour les plafonds, probablement plâtrier). Les étables à cochons longeant la rue portent la date de 1911 par fers d'ancrage. La grange sud pourrait avoir été édifiée à cette date (matériaux, modénature).

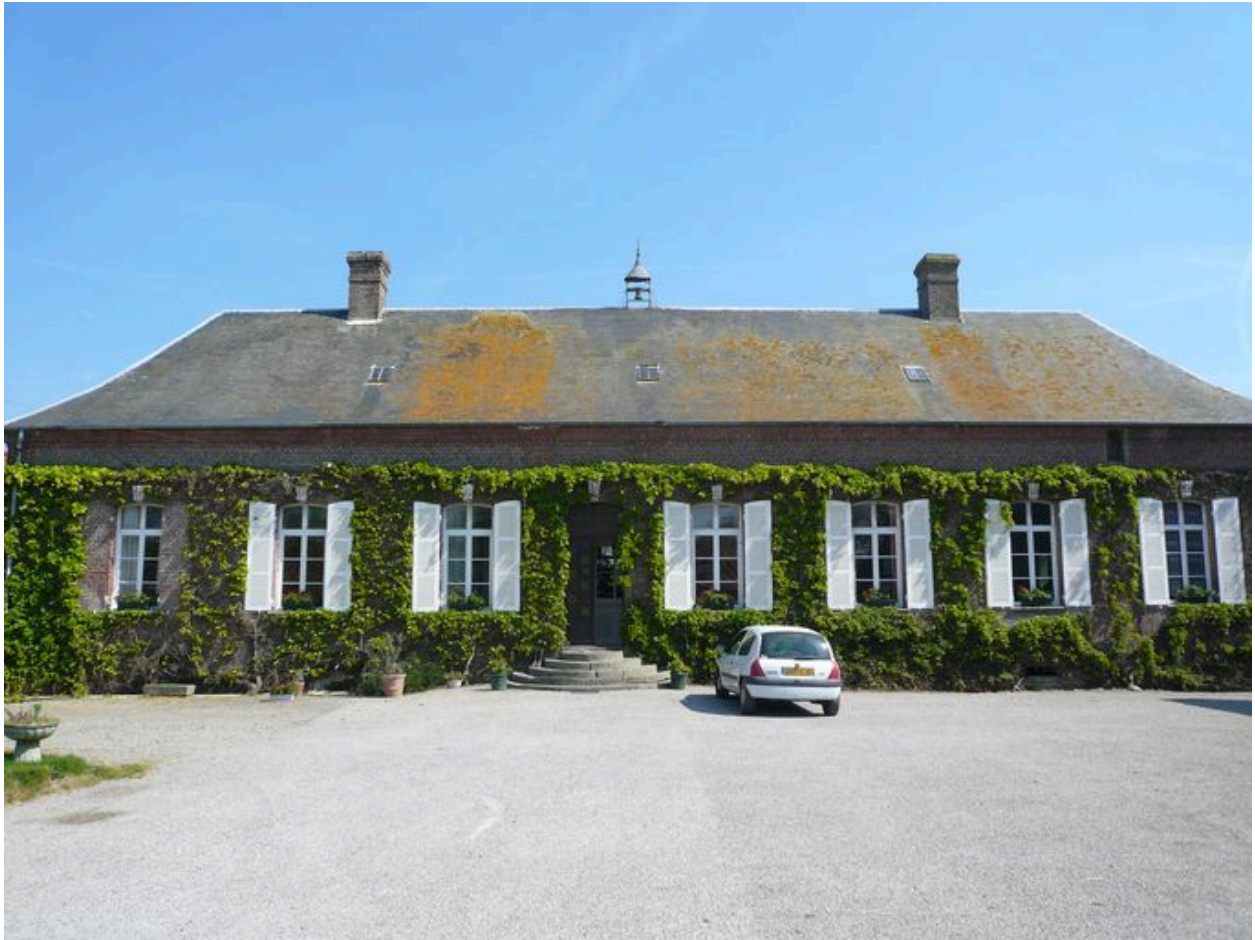
IVR22_20078005729NUCA

Vue du logis.

Cette exploitation, en léger retrait du village, s'articule autour d'une cour fermée sur les quatre côtés de celle-ci. Orienté à l'ouest, le logis en brique occupe le fond de la cour. La cave, peu profonde, est divisée en deux compartiments : le premier réservé au cidre et l'autre tenant lieu de laiterie (au sud). D'une longueur de huit travées, le rez-de-chaussée est légèrement surélevé. Chaque ouverture est ornée d'une clé sculptée en pierre. Le toit à longs pans et croupes est en ardoise avec faîtière et arêtiers en zinc. Les pièces sont ainsi distribuées, du nord au sud : deux chambres, une salle à manger, un couloir (pavé de carreaux et briques), une cuisine (idem) avec fournil, une seconde salle. La première salle a conservé sa cheminée picarde avec foyer à la prussienne, dont le fond est recouvert de carreaux de céramique de Vron. Les deux petites cavités permettent de conserver les denrées craignant l'humidité. La charpente est en chêne, les sablières, bastings, chevrons, madriers et voliges de la toiture sont en sapin. Toutes les pièces sont pourvues d'un plafond mouluré et sont desservies par un couloir situé à l'est de la construction. L'escalier permettant l'accès au grenier est visible dans la cuisine. Dans le prolongement de la partie habitable, un petit bâtiment en torchis et pans de bois, couvert d'un toit à longs pans, dissimule un comble accessible par une lucarne à fenêtre pendante permettant l'engrangement. Au nord de la cour, se situe la grange en torchis et pans de bois sur solin de brique aux chaînes d'angle et jambes harpées également en brique avec remplissage de galets. Une partie du soubassement dispose d'un décor en opus spicatum. La partie centrale de l'édifice, formant un couloir traversant menant aux pâtures, délimite l'aire de battage (le toit définit un décrochement plus long et plus bas à cet

Cette exploitation est atypique en raison de la qualité de la construction (logis et bâtiments agricoles) et de leurs dimensions. Le logis rappelle davantage les constructions urbaines que les logis des fermes traditionnelles de l'arrière-pays maritime, par l'utilisation de la brique, le décor qui orne les plafonds des pièces, leur hauteur imposante et la présence de nombreux couloirs.

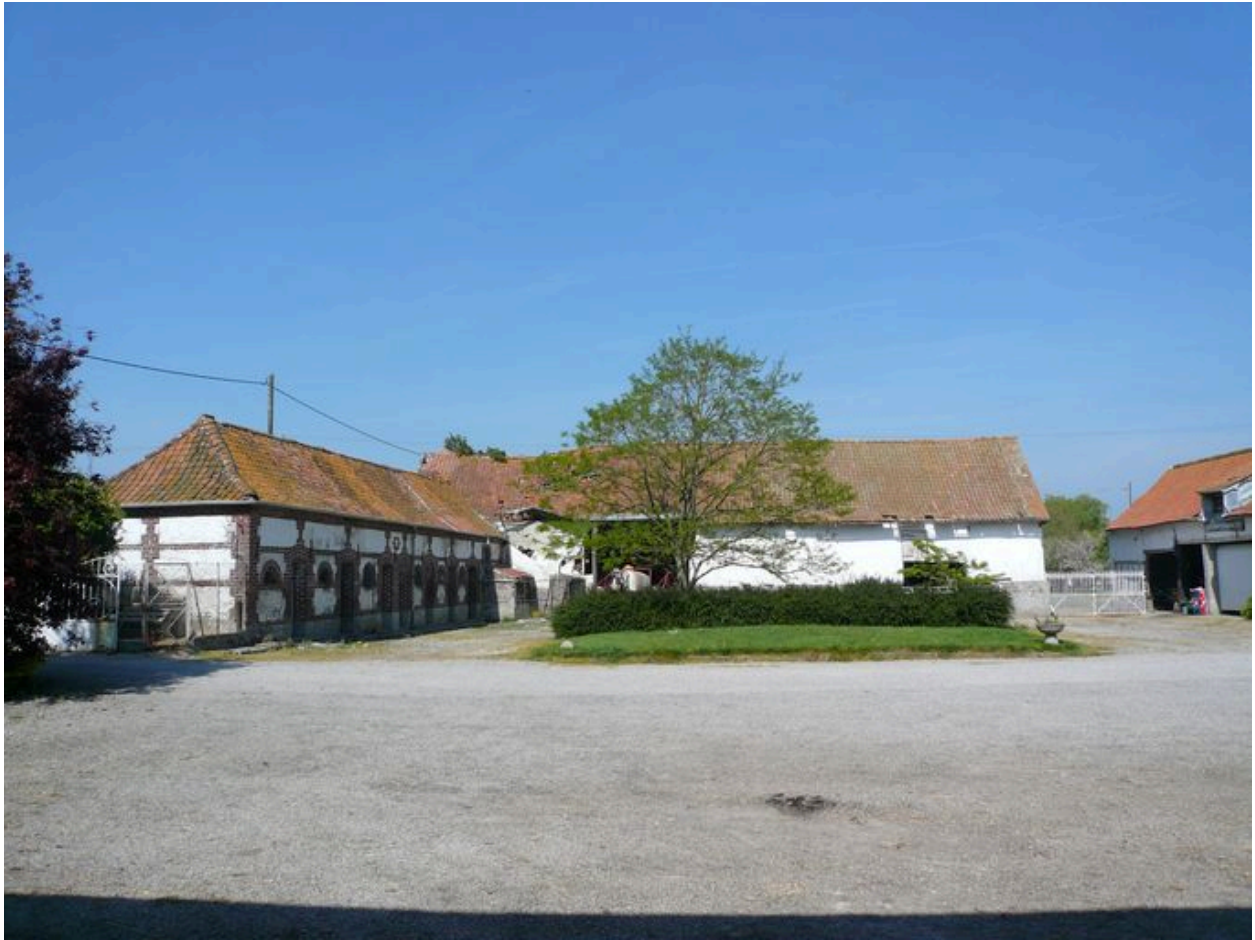
IVR22_20078005733NUCA

Vue des porcheries le long de la rue (à l'ouest) et de la grange au nord.

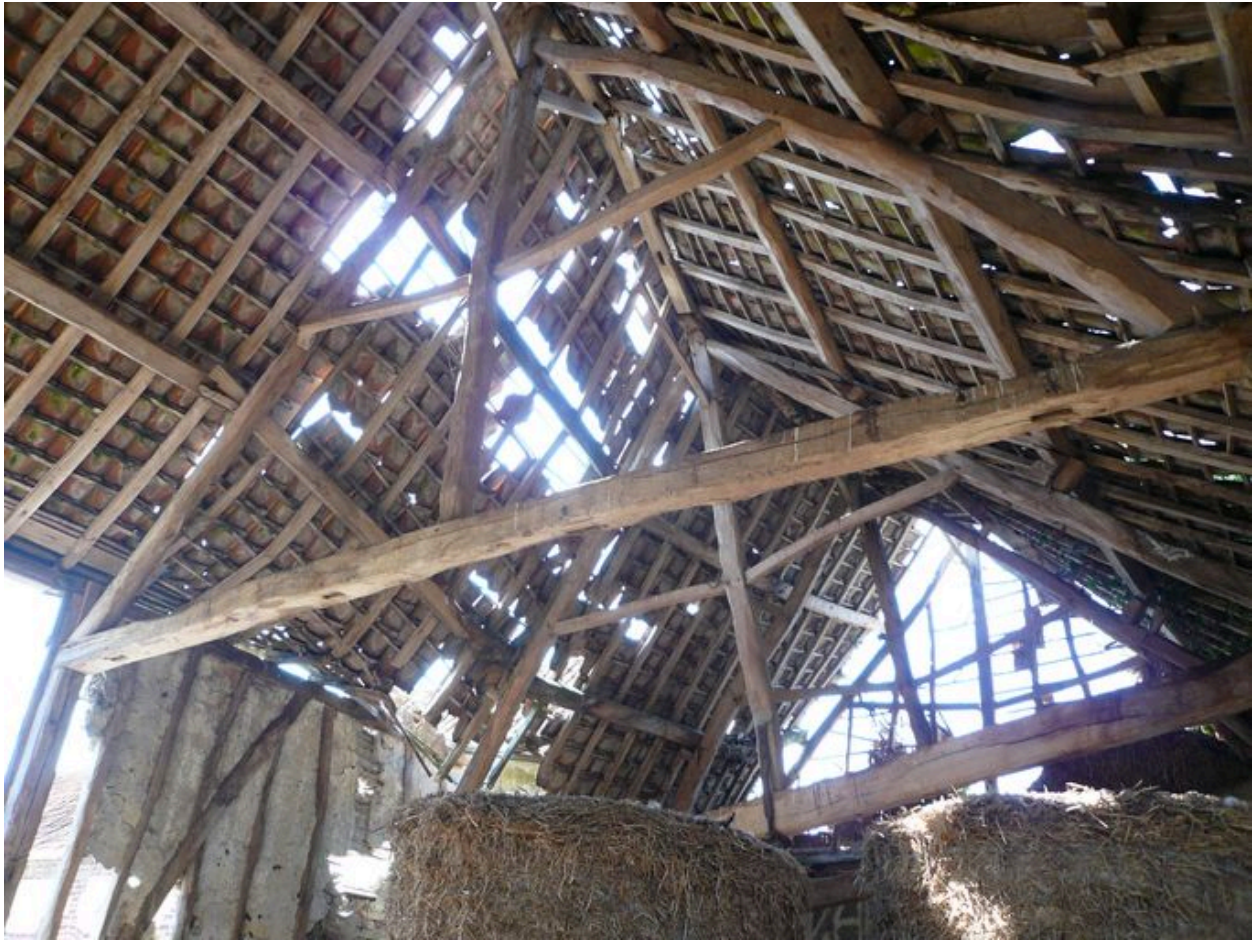
IVR22_20078005734NUCA

Vue d'une ferme de la grange.

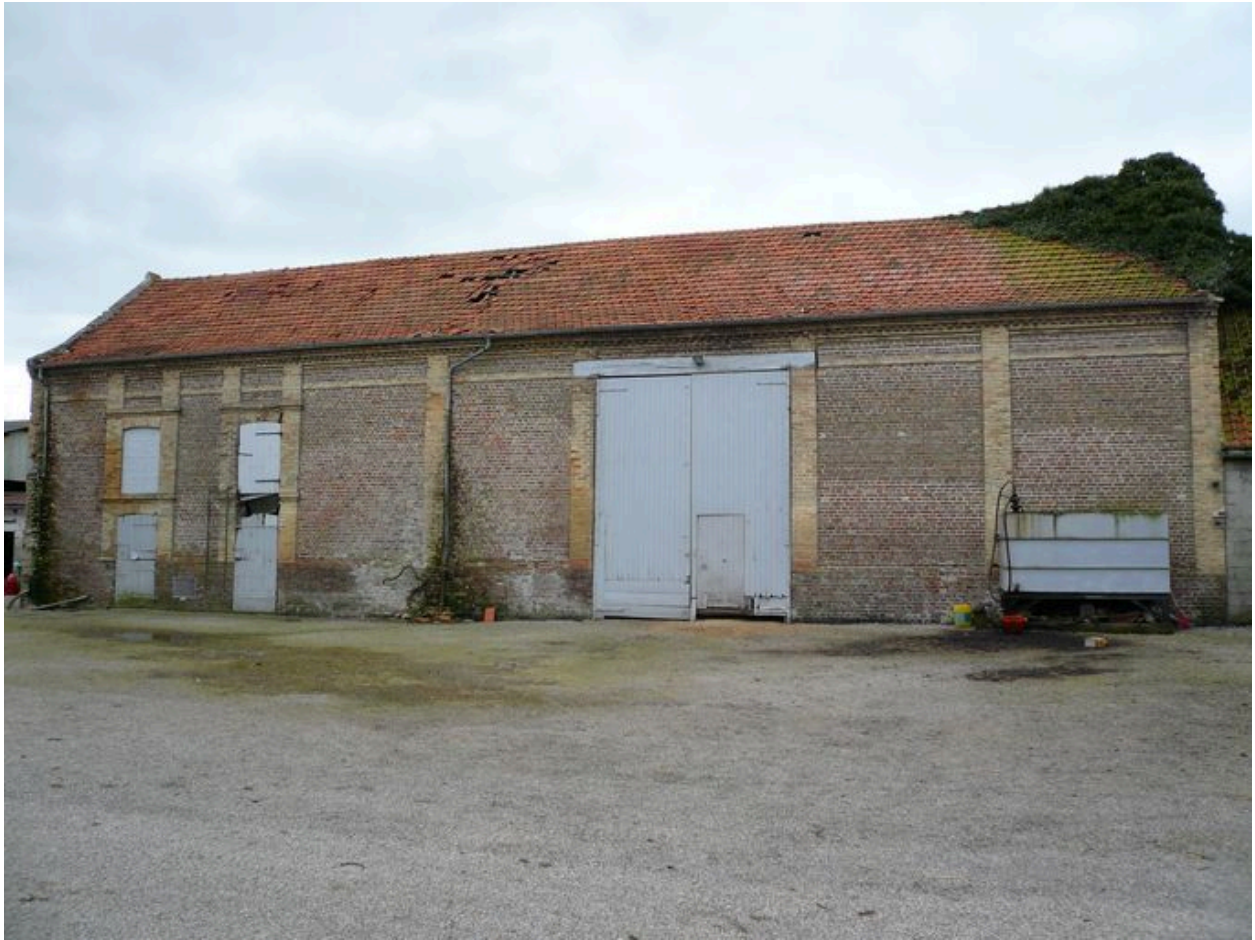
IVR22_20078005735NUCA

Vue de la seconde grange au sud de la cour.
