Hauts-de-France, Aisne
Oigny-en-Valois
Église paroissiale Saint-Martin, ruelle de la Ferme, rue des Bourgeois

Lambris de demi-revêtement de l'ensemble du maître-autel

Numéro de dossier : IM02001127
Date de l'enquête initiale : 1992
Date(s) de rédaction : 1993
Cadre de l'étude : inventaire topographique canton de Villers-Cotterêts, mobilier et objets religieux
Degré d'étude : étudié

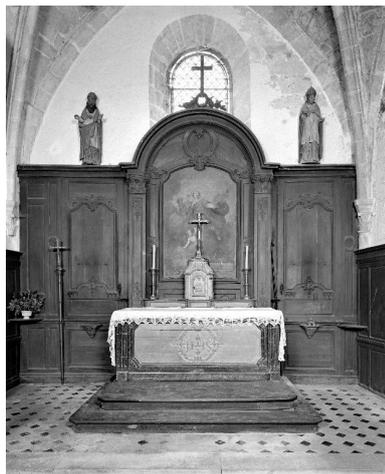
Vue du lambris installé contre
le mur oriental du chœur.
Phot. Thierry Lefébure
IVR22_19920202063V

Le lambris a été réalisé en chêne. Le retable du maître-autel est cantonné de chaque côté par un panneau et un pilastre. Au nord, le lambris se complète d'un troisième panneau, étroit et dépourvu de décor. Les panneaux ornés, assemblés à grand cadre élégi, sont enrichis d'un décor en relief sculpté dans la masse.

L'ornementation, très sobre, repose sur des feuillages et des coquilles.

Le lambris a été restauré dans le courant des années 1990. On remarque quelques trous d'insectes xylophages.

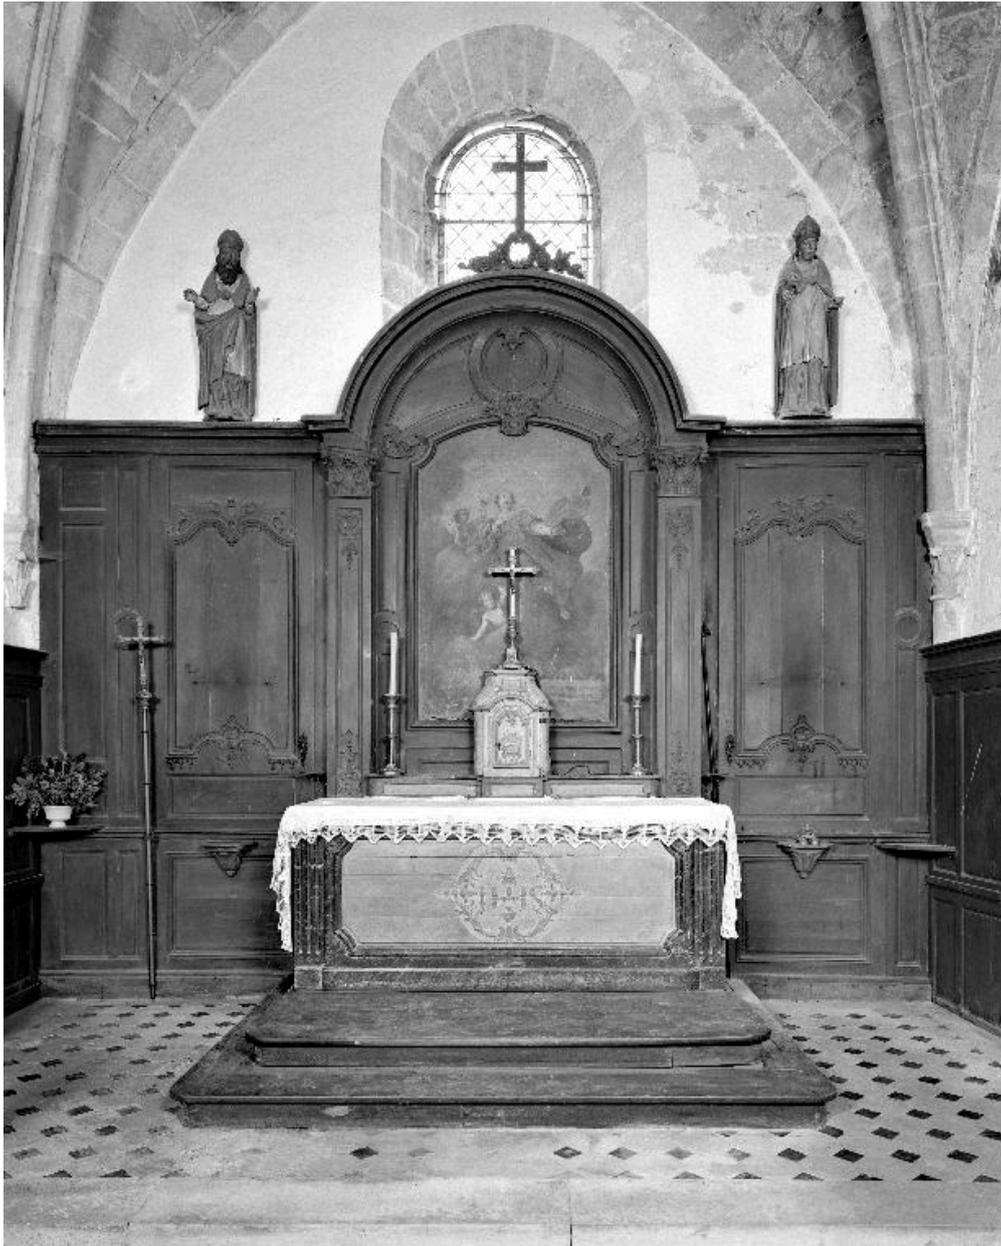
IVR22_19920202063V

Vue du lambris installé contre le mur oriental du chœur.
