Hauts-de-France, Somme
Fréchencourt
8 rue Haute

Ferme

Numéro de dossier : IA80000121
Date de l'enquête initiale : 1997
Date(s) de rédaction : 1997
Cadre de l'étude : inventaire topographique canton de Villers-Bocage
Degré d'étude : étudié

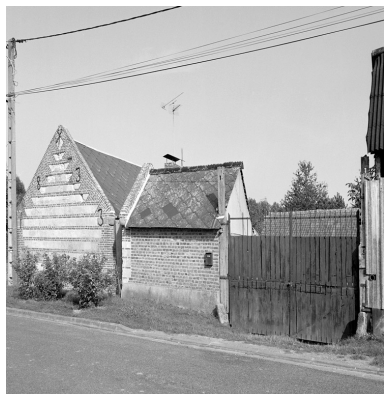
Vue d'ensemble, sur rue.
Phot. Thierry Lefébure
IVR22_19978000686X

Les bâtiments de la ferme composent une cour fermée, dont l'entrée est marquée par un portail et deux bornes en grès. Le côté nord de cette cour est occupé par le logis, prolongé à l'est par une petite étable en briques. Les trois autres côtés sont bordés de dépendances agricoles : une rangée d'étables à l'est, et deux granges, au sud et à l'ouest. Une grande variété de matériaux est mise en oeuvre dans ces bâtiments, avec une prédominance du torchis, très représenté sur l'ensemble de la commune. Le logis est en effet construit en torchis pour les murs gouttereaux et en brique et pierre pour le pignon ouest (la partie orientale étant occupée par l'étable en briques déjà notée). Contre le logis au sud, se trouve une petite remise dont le pignon nord est en brique et pierre, tandis que son mur gouttereau est en brique. Les deux granges bordant la cour à l'ouest et au sud sont en torchis. A l'est, l'étable a un mur gouttereau en briques sur solin de grès, alors que le pignon nord est en torchis. L'ensemble des bâtiments est couvert en matériau moderne, sauf l'étable fermant la cour du côté oriental, couverte en tuiles. Tous les toits sont à longs pans. Les pignons sont découverts dans le logis et la remise au sud, et couverts dans les granges et l'étable.

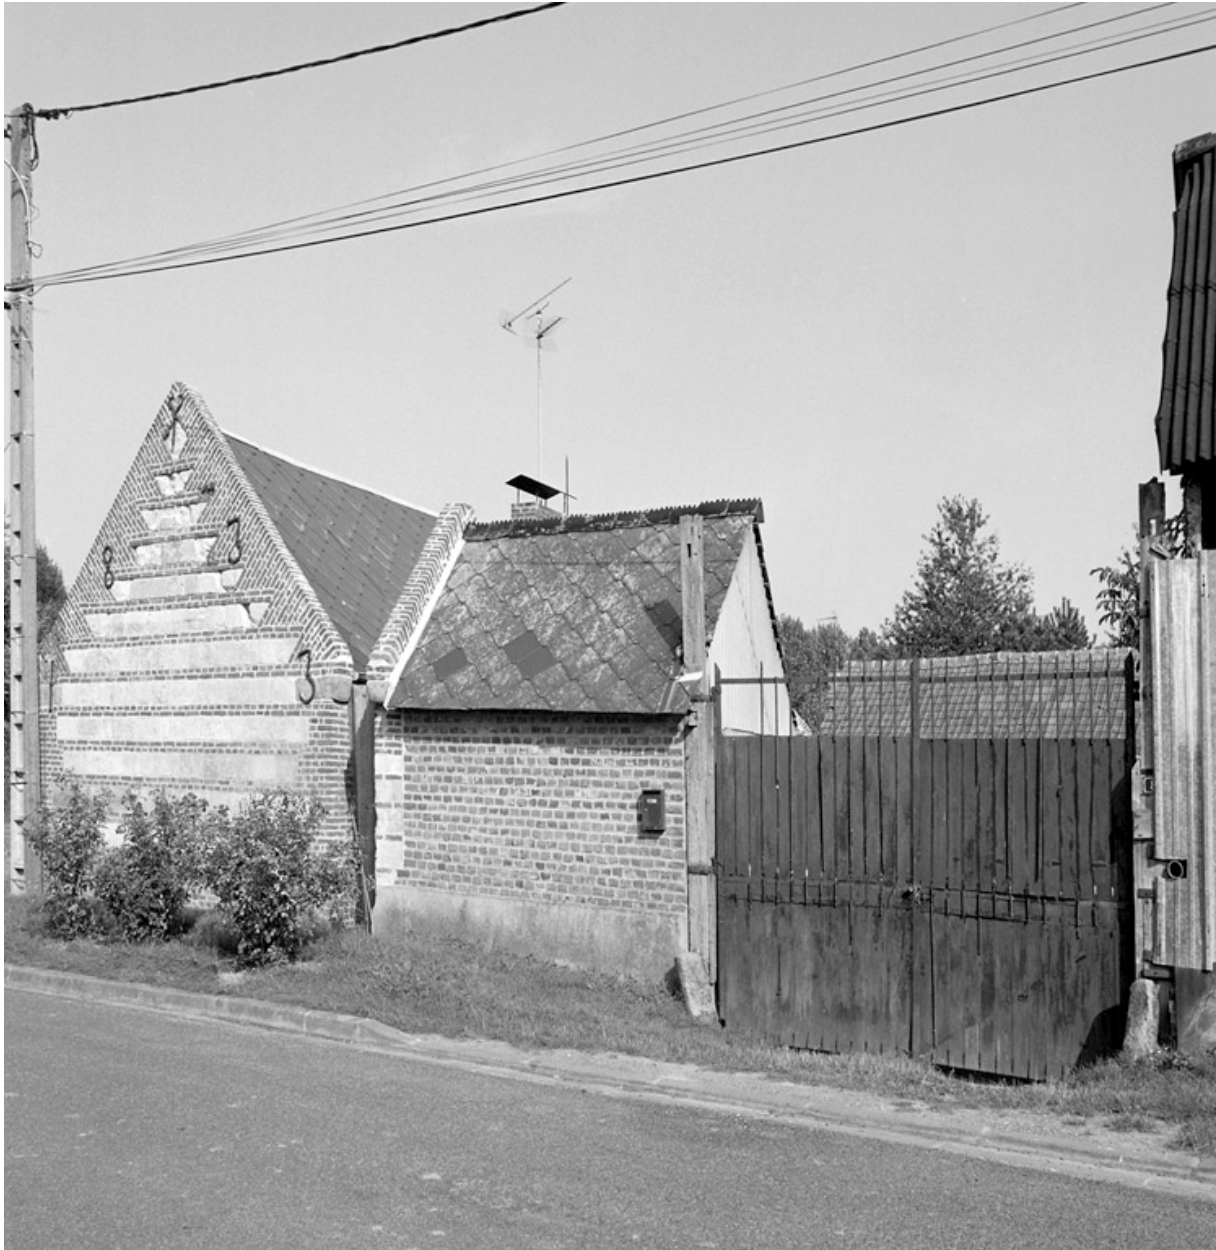
IVR22_19978000686X

Vue d'ensemble, sur rue.
