Hauts-de-France, Aisne  
Saint-Quentin  
Ancienne collégiale royale, actuellement basilique Saint-Quentin

## Élément d'une statue virile (?) colossale

Numéro de dossier : IM02004726  
Date de l'enquête initiale : 2010  
Date(s) de rédaction : 2010  
Cadre de l'étude : enquête thématique régionale la basilique de Saint-Quentin  
Degré d'étude : étudié  
Référence du dossier Monument Historique : PA00115910

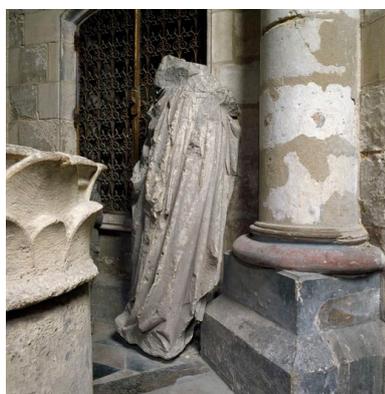
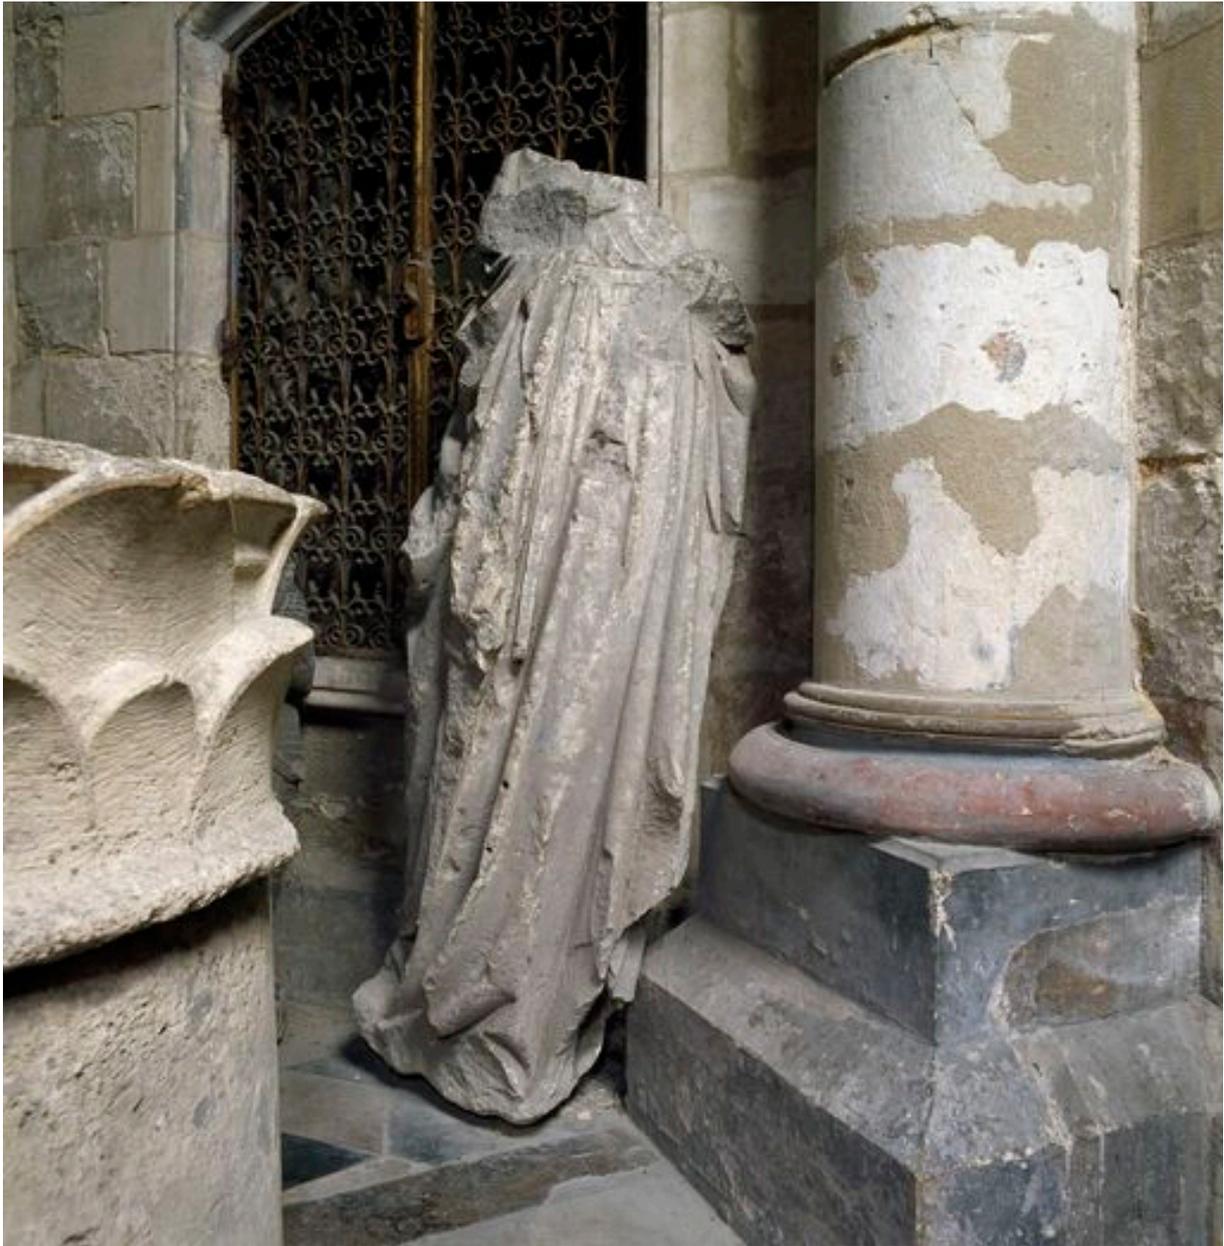
Vue générale.  
Phot. Thierry Lefébure  
IVR22\_20090200193XA

Vue générale.

Rien n'est connu sur l'histoire de cette oeuvre. Son revers ébauché signale qu'elle était adossée à un mur ou un support, de même que l'encrassement noirâtre visible dans les creux semble indiquer un long séjour à l'extérieur. Peut-être s'agit-il d'une des statues qui ornaient le chevet, oeuvres réalisées au 13e siècle. La forme de la ceinture du personnage corrobore d'ailleurs cette datation. Comme la plupart des éléments du dépôt lapidaire, l'oeuvre a probablement gagné l'intérieur de la basilique au moment de la restauration consécutive à la Première Guerre mondiale.

La partie conservée correspond à la moitié inférieure du corps en dessous de la ceinture. Il manque presque tout le buste, la tête et les bras. Il manque également un attribut, dont on voit les trous de fixation au bas du vêtement. De nombreux éclats et épaufrures se remarquent sur la partie conservée. Il n'y a pas de traces de polychromie visibles dans les creux, mais elles sont peut-être masquées par un encrassement.

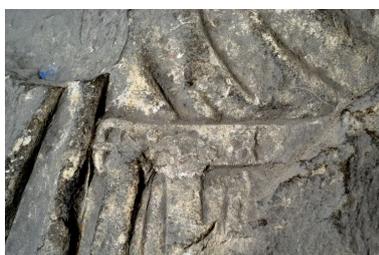
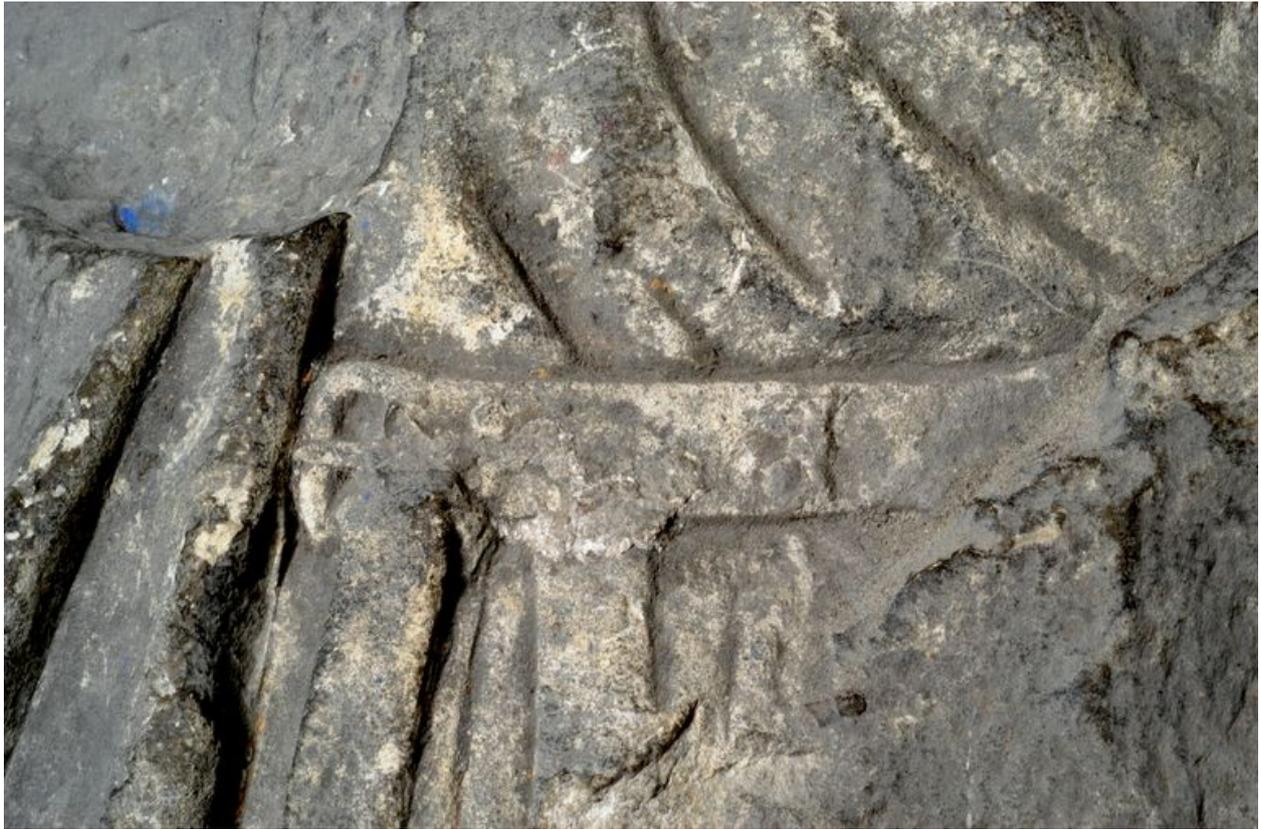
Détail de la ceinture.  
Phot. Thierry Lefébure  
IVR22\_20090200363NUCA

Détail de la ceinture.

Le personnage est vêtu d'une longue tunique, serrée à la taille par une mince ceinture. Un manteau est drapé sur ce vêtement.
