## Ancienne ferme de la Maturelle à Saint-Quentin-en-Tourmont

Numéro de dossier : IA80007738  
Date de l'enquête initiale : 2004  
Date(s) de rédaction : 2004  
Cadre de l'étude : inventaire préliminaire arrière-pays maritime picard  
Degré d'étude : étudié

Dénomination : ferme  
Destinations successives : ferme, maison  
Parties constituantes non étudiées : jardin, étable à chevaux, remise

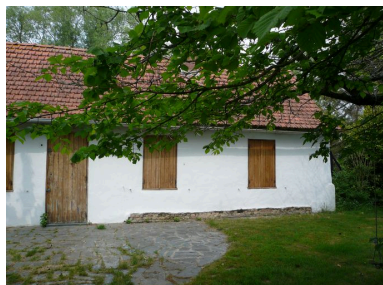
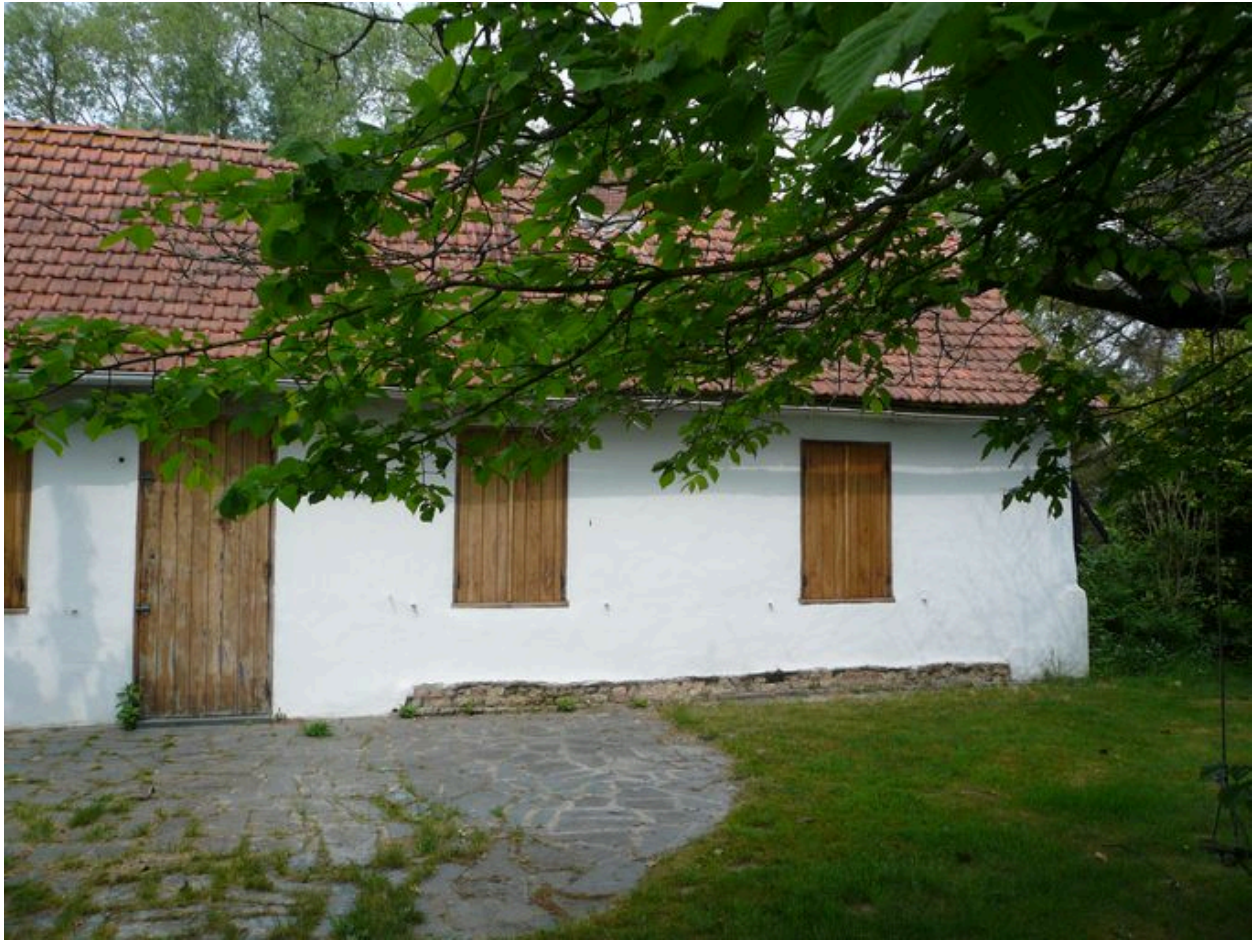
Vue d'une partie du logis.  
Phot. Inès Guérin  
IVR22\_20078005806NUCA

Vue d'une partie du logis.

Située au bout d'un chemin, cette ancienne ferme est relativement isolée de la voie de communication principale. Sa structure se compose de pans de bois hourdés au torchis sur solin de brique. Le logis occupe le fond de la cour, au coeur de la parcelle. Les quatre travées sont percées de manière irrégulière. Le toit en tuile possède un coyau relativement prononcé. Le pignon oriental, couvert d'un essentage de planches, est percé d'une ouverture permettant l'accès au grenier par un escalier extérieur.

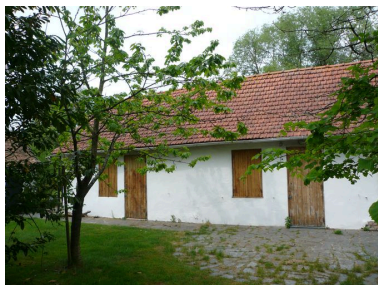
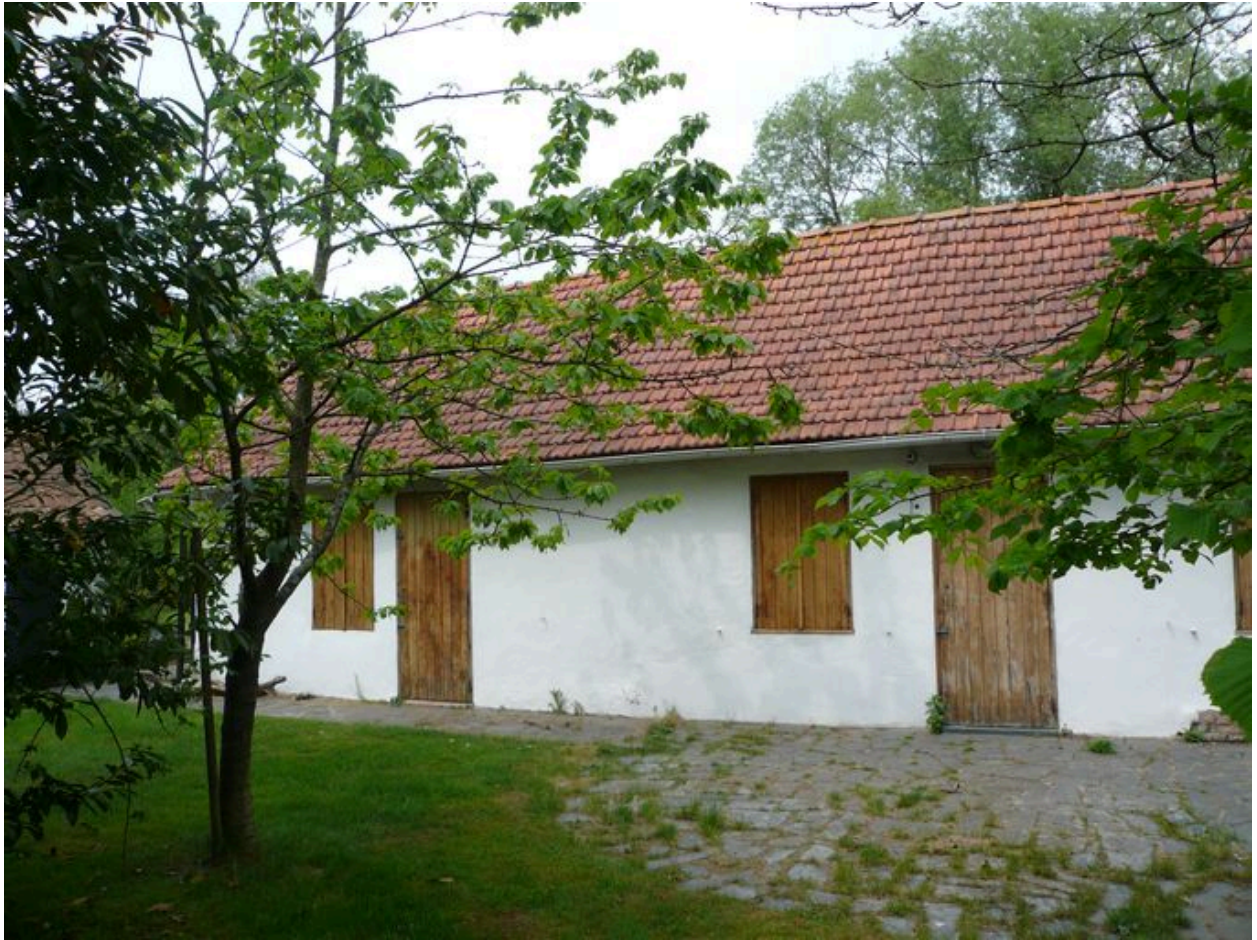
Vue de l'autre partie du logis.  
Phot. Inès Guérin  
IVR22\_20078005807NUCA

Vue du l'autre partie du logis.
