Hauts-de-France, Nord  
Le Quesnoy  
1-3 rue Goa

## Immeuble à logements de la Seconde Reconstruction (rue Goa)

Numéro de dossier : IA59005970  
Date de l'enquête initiale : 2023  
Date(s) de rédaction : 2024  
Cadre de l'étude : inventaire topographique Le Quesnoy centre, enquête thématique régionale La seconde Reconstruction  
Degré d'étude : repéré

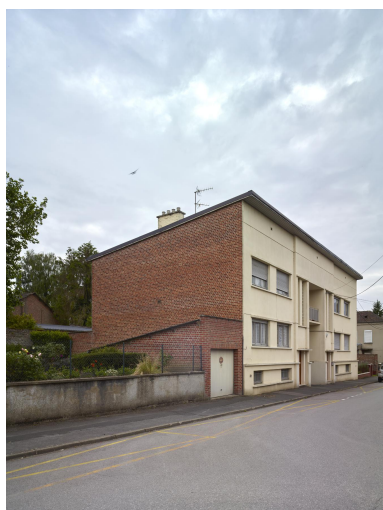
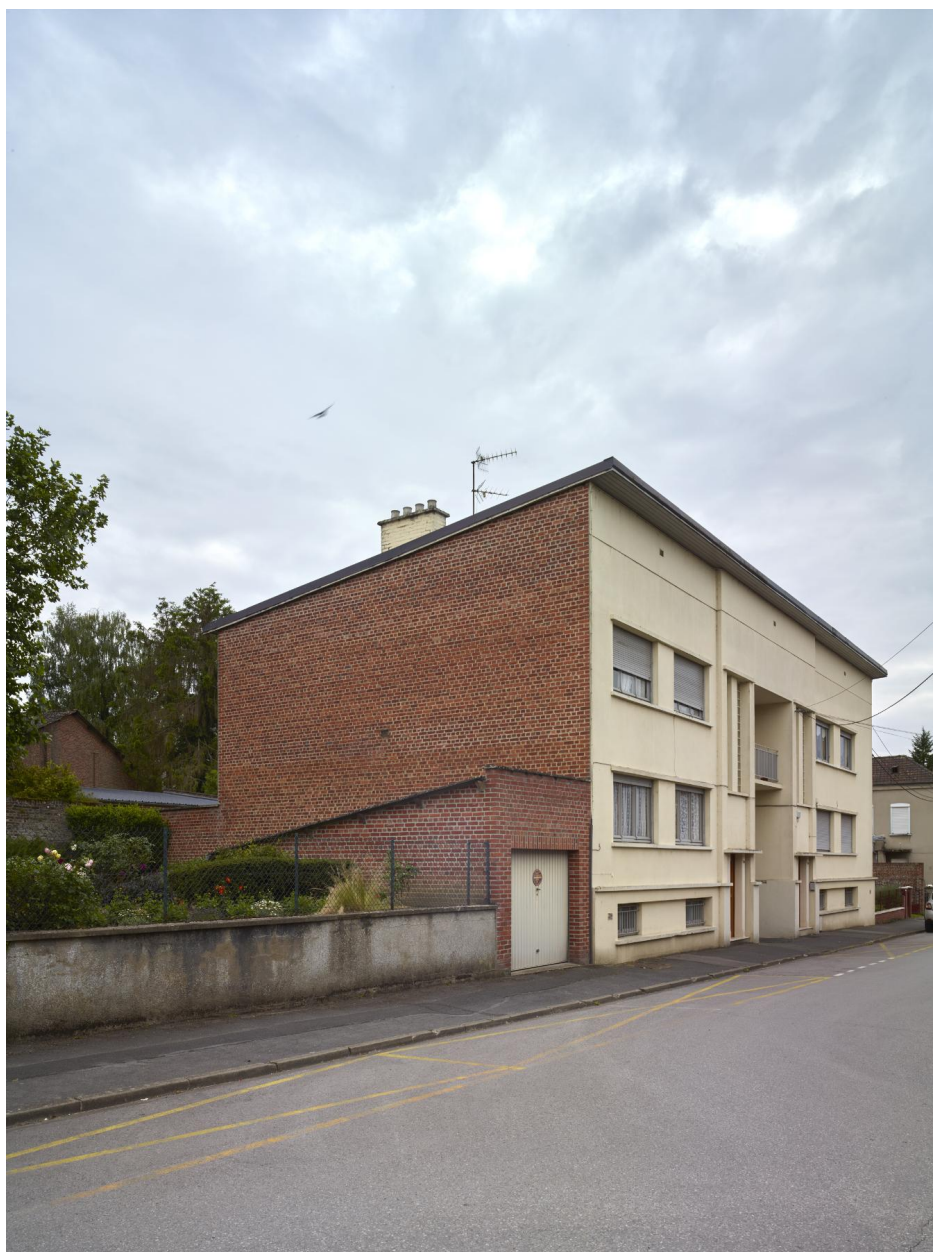
Vue générale orientée est/ouest.  
Phot. Pierre Thibaut  
IVR32\_20245900187NUCA

Vue générale orientée est/ouest.

Il compte un sous-sol, un rez-de-chaussée surélevé et un étage carré. Il abrite quatre appartements. Regroupés par deux, ils sont desservis par deux cages d'escalier indépendantes. La toiture en pente douce débordante qui couvre l'immeuble est en zinc.

L'immeuble est construit en briques posées en appareil picard. Ces dernières sont bien visibles sur les façades latérales qui, contrairement à celles de l'avant et de l'arrière, ne sont pas enduites.

La façade principale présente une élévation ordonnancée à travées qui s'achève par un grand bandeau en attique. Les deux travées extérieures correspondent à deux appartements. Elles ne communiquent pas entre elles mais sont symétriques par

rapport à la travée centrale. Elles présentent une superposition de baies jumelées horizontales, dont le linteau et l'appui en béton sont saillants. Une corniche de section carrée vient souligner le passage du niveau du sous-sol à celui du rez-de-chaussée. Aucun autre décor ni modénature ne vient décorer la façade. Les escaliers à volées droites et le palier qui mènent au rez-de-chaussée et desservent l'étage sont à l'intérieur de l'immeuble - c'est pourquoi l'immeuble ne présente pas de degré.

L'avant-corps central, légèrement saillant, est beaucoup plus travaillé et compte à lui seul trois travées. La travée centrale accueille une grande porte cochère à linteau droit très en retrait par rapport au droit du mur, conçue dès l'origine pour donner accès à un garage et, au-dessus de la porte, avec le même retrait, se trouve un petit balcon qui traverse toute la travée. Elle est encadrée de deux travées plus étroites, strictement identiques, qui abritent les portes d'entrée piétonne et les baies éclairant les cages d'escalier. La porte, précédée d'un seuil en pierre bleue, est enserrée dans de larges pieds-droits en béton et surmontée d'une petite casquette également en béton. Elle est encadrée sur toute sa hauteur par deux bandeaux en brique de verre. Le second niveau est composé de deux grandes baies verticales remplies de briques de verre séparées par un trumeau en béton : il présente ainsi un rythme de pleins et de vides inverse par rapport à celui du niveau inférieur. L'ensemble "baies + trumeau" est surmonté d'une petite casquette en béton. Entre les deux niveaux, le plein de travée est nu.

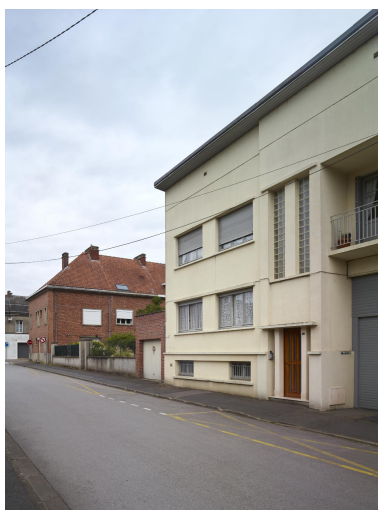
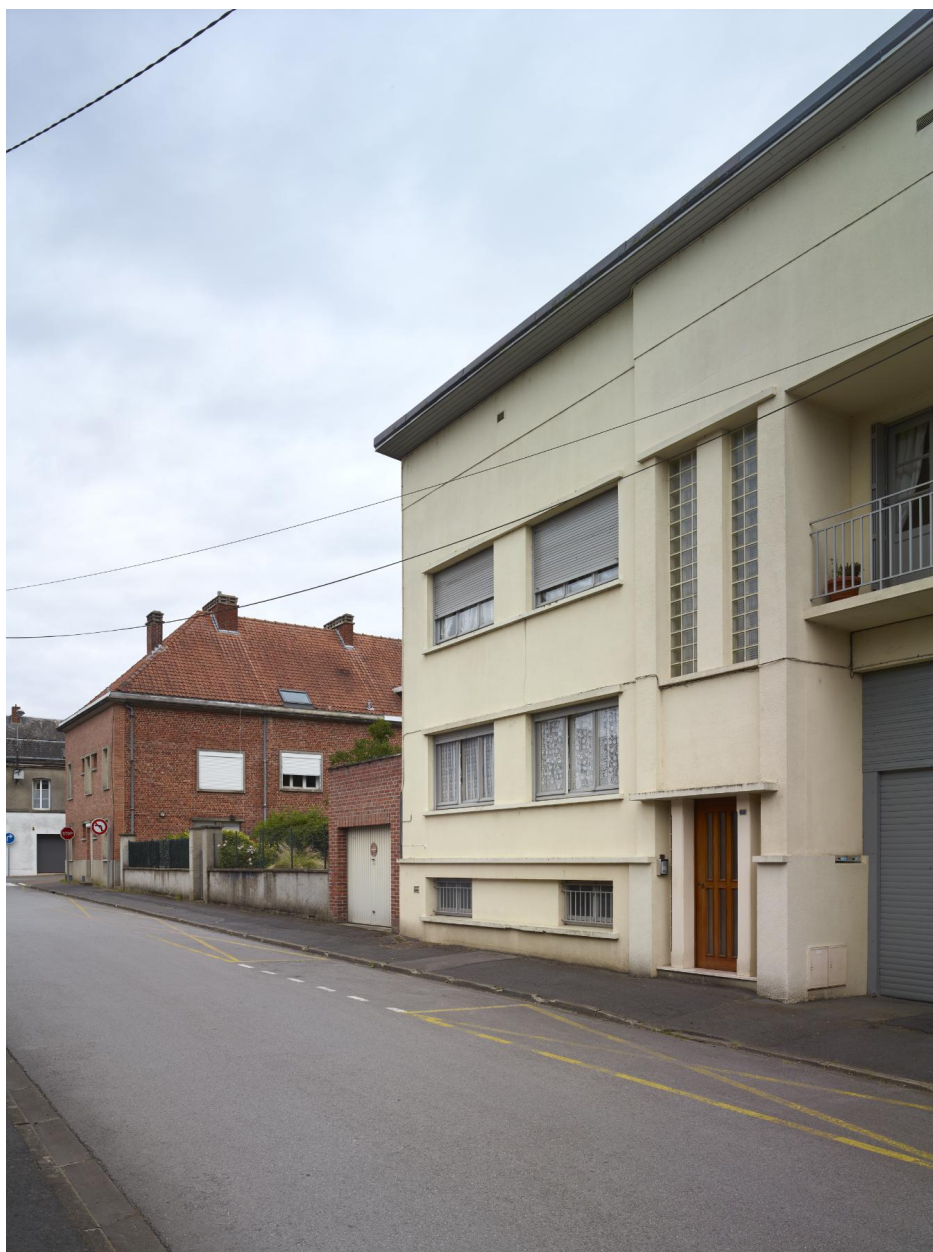
Détail de la partie gauche (n°1) de l'immeuble. Vue orientée ouest/est.  
Phot. Pierre Thibaut  
IVR32\_20245900186NUCA

Détail de la partie gauche (n°1) de l'immeuble. Vue orientée ouest/est.

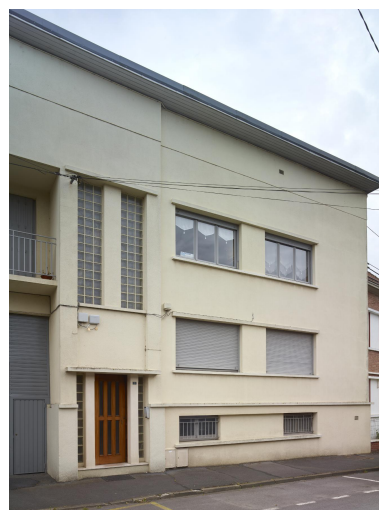
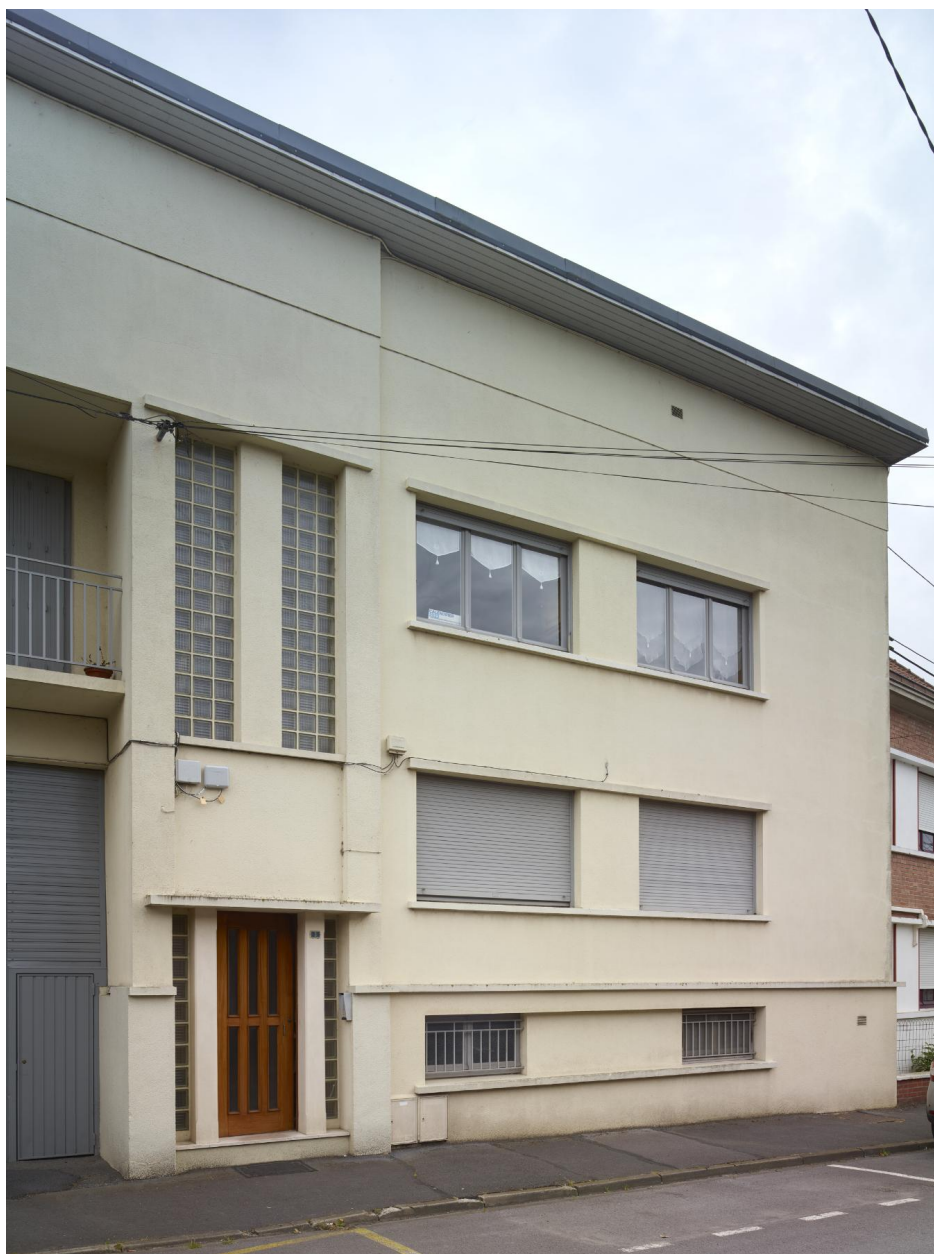
Détail de la partie droite (n°3) de l'immeuble. Vue orientée est/ouest.  
Phot. Pierre Thibaut  
IVR32\_20245900185NUCA

Détail de la partie droite (n°3) de l'immeuble. Vue orientée est/ouest.
