Hauts-de-France, Nord  
Le Quesnoy  
1-3 rue Goa

## Immeuble à logements

Numéro de dossier : IA59005970

Cadre de l'étude : inventaire topographique Le Quesnoy centre, enquête thématique régionale La seconde Reconstruction

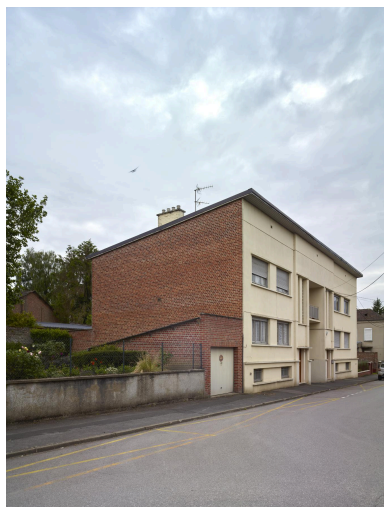
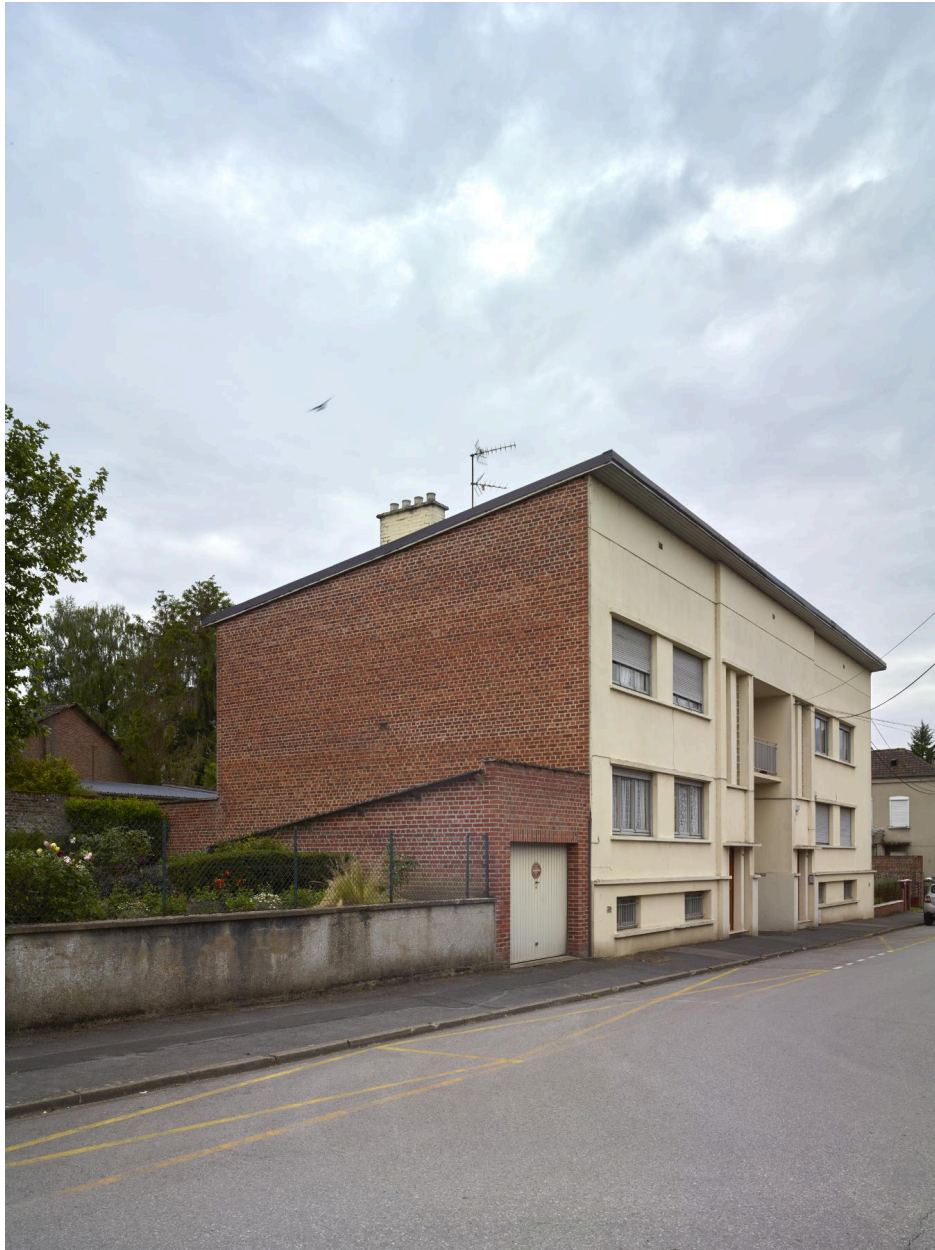
Vue générale orientée est/ouest.  
Phot. Pierre Thibaut  
IVR32\_20245900187NUCA

Vue générale orientée est/ouest.

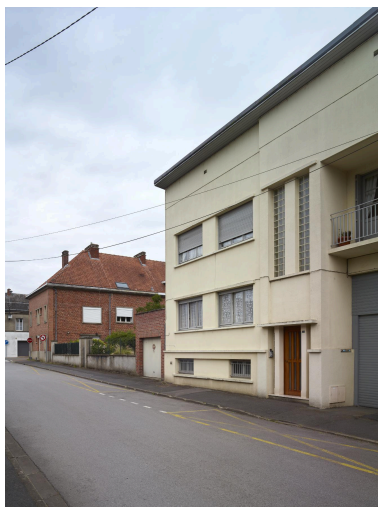
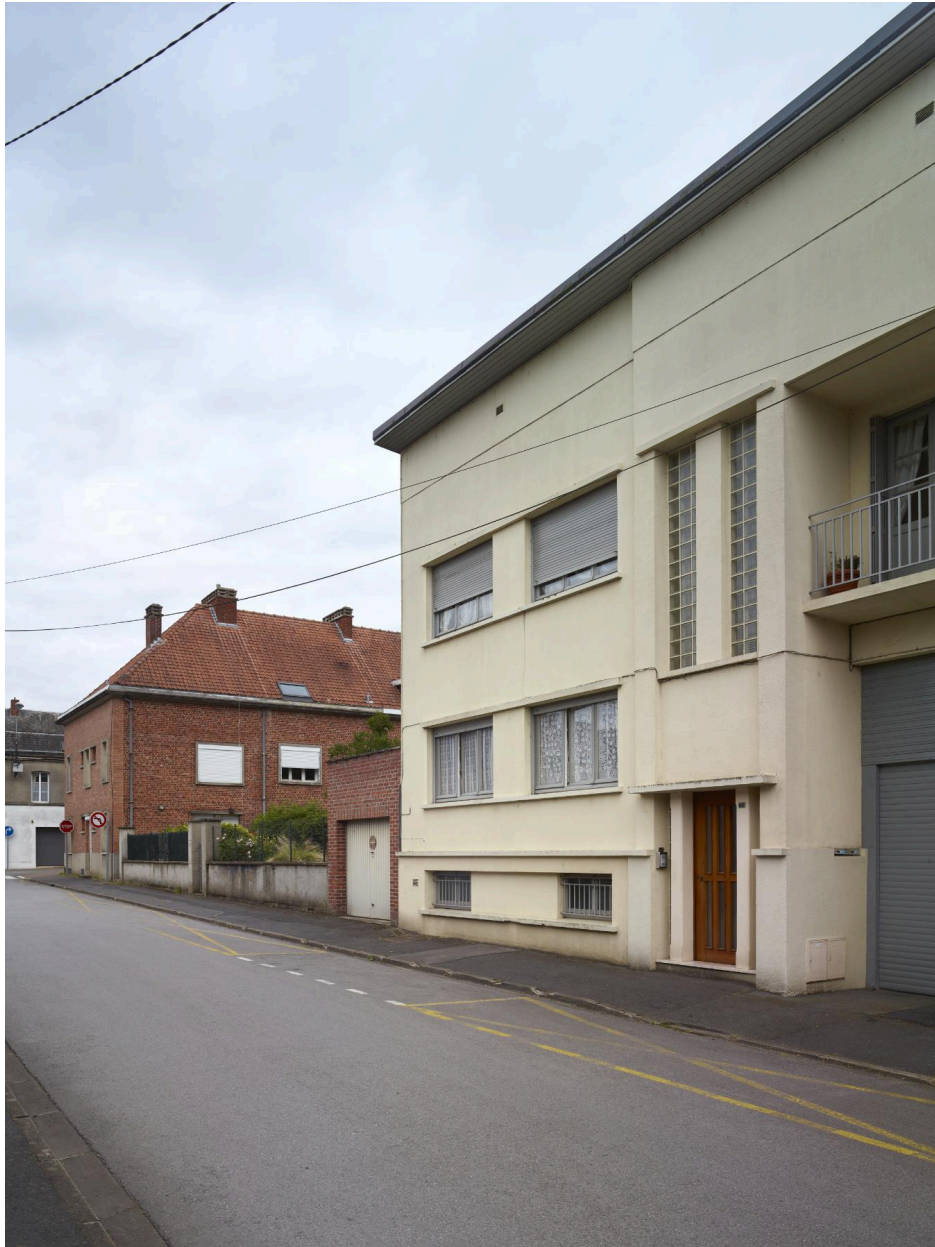
Détail de la partie gauche (n°1) de l'immeuble. Vue orientée ouest/est.  
Phot. Pierre Thibaut  
IVR32\_20245900186NUCA

Détail de la partie gauche (n°1) de l'immeuble. Vue orientée ouest/est.

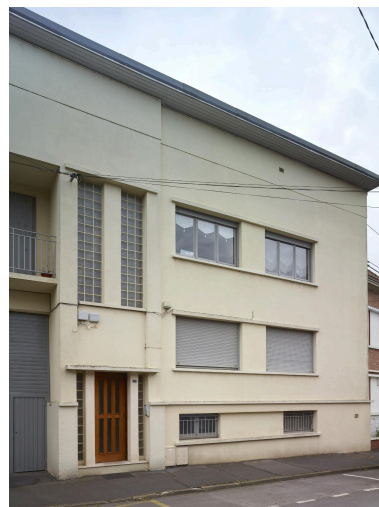
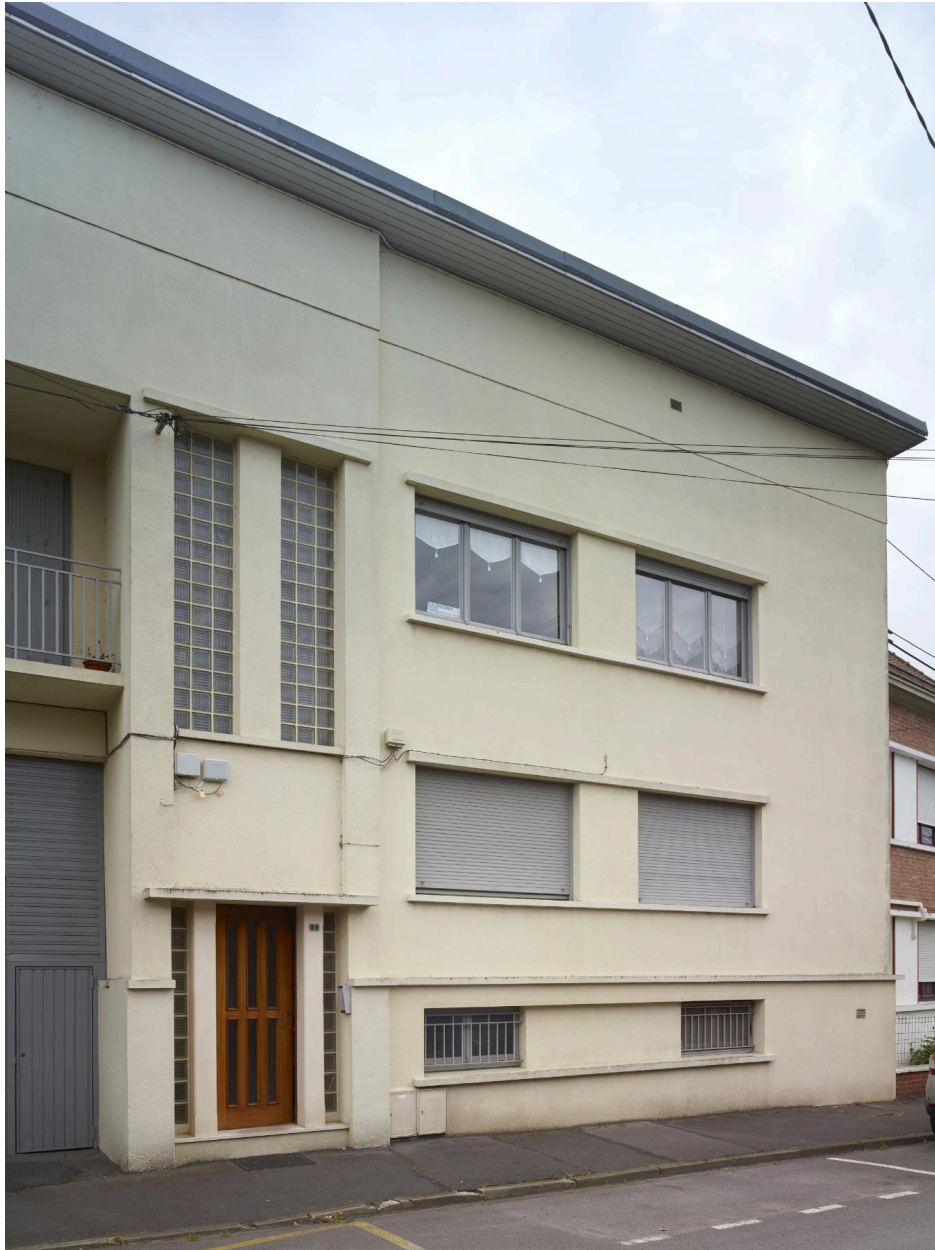
Détail de la partie droite (n°3) de l'immeuble. Vue orientée est/ouest.  
Phot. Pierre Thibaut  
IVR32\_20245900185NUCA

Détail de la partie droite (n°3) de l'immeuble. Vue orientée est/ouest.
