Hauts-de-France, Oise  
Rocquencourt

## L'habitat du village de Rocquencourt

Numéro de dossier : IA60005482

Cadre de l'étude : inventaire topographique Communauté de communes Oise Picarde

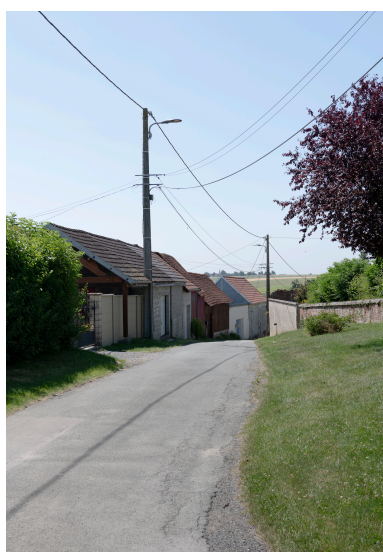
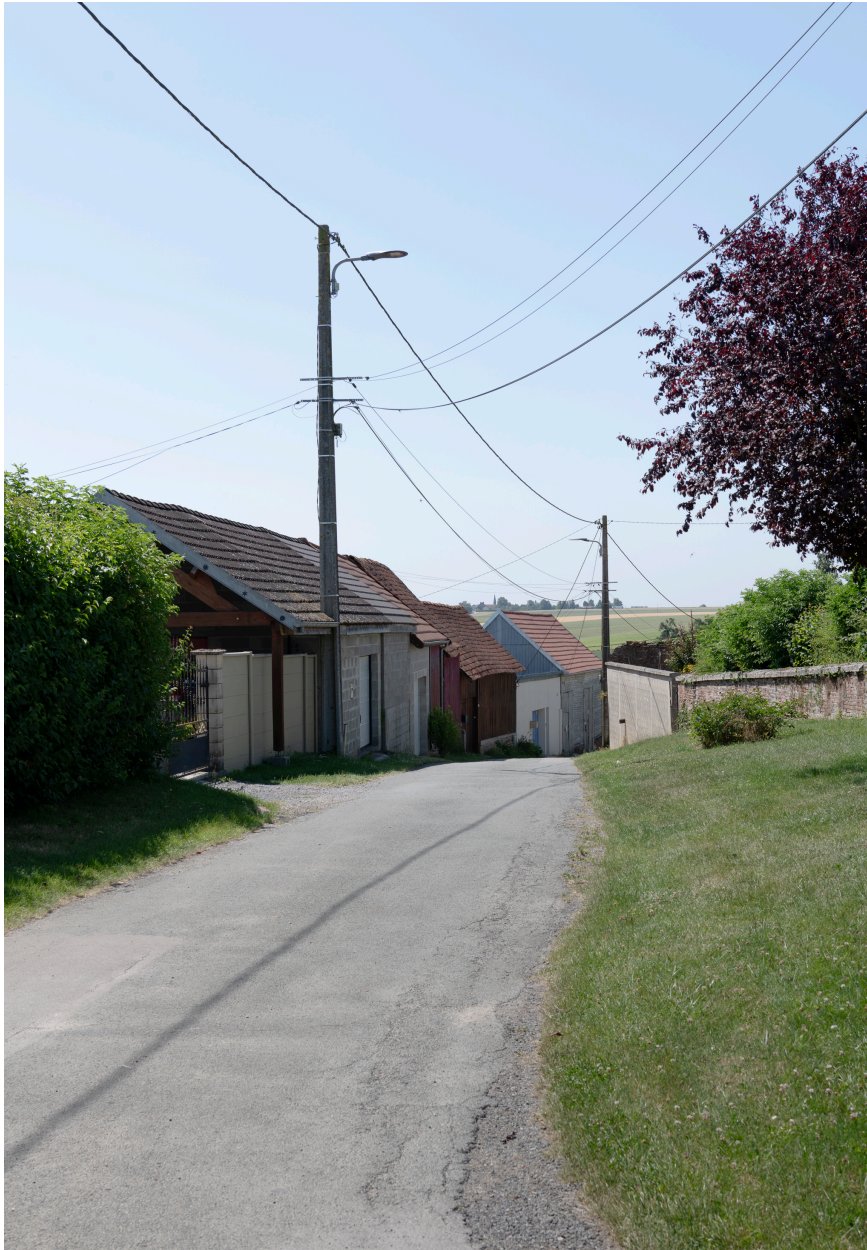
Alignement de granges dans la ruelle de l'Église, vue depuis le nord.

Compte tenu de la vocation essentiellement agricole de la population de Rocquencourt, l'habitat ancien du village est principalement constitué de fermes picardes. Celles-ci adoptent une forme caractéristique répandue dans tous les villages du plateau picard : un bâtiment sur rue, percé d'une entrée charretière, le plus souvent à usage de grange, parfois d'atelier ("boutique" en picard, visible au n°66 de la rue Marcel-Dassault, ill.) ou d'étable ; un logis en fond de cour ; des petites dépendances fermant les côtés de la cour perpendiculaires à la rue comme des poulaillers, étables, fournil ou bûcher. Plusieurs exemples sont encore visibles à Rocquencourt (n°26 (ill.) et 25 de la rue de l'École, n°64 de la rue Marcel-Dassault (ill.), n°80 de la rue Casimir-Maumené (ill.)), formant parfois encore ces traditionnels fronts de granges sur la rue comme dans la rue Casimir-Maumené ou dans la ruelle de l'Église.

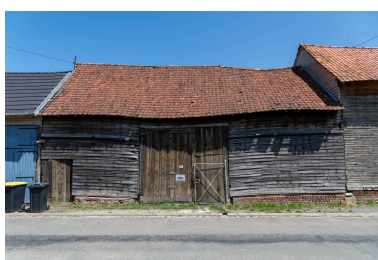
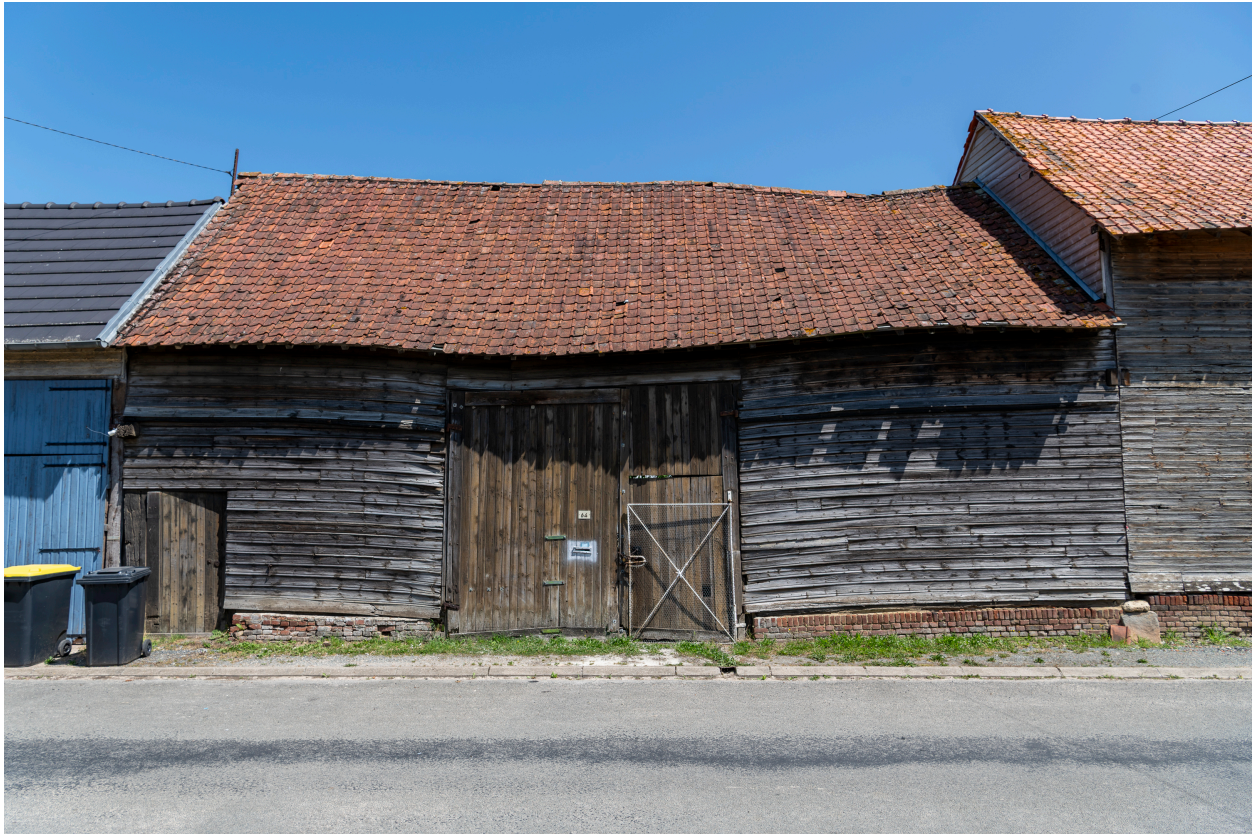
Grange sur rue avec entrée charretière, n°64 de la rue Marcel-Dassault, vue depuis le sud.

L'habitat ancien est majoritairement construit en pans de bois. Ces structures en charpente reposent sur des solins combinant la brique et les dés de calcaire aux retombés des poteaux afin d'assurer la stabilité de l'édifice (n°26 de la rue de l'École, n°65 de la rue Marcel-Dassault). À Rocquencourt, de très nombreuses constructions sont encore essentées de clins de bois afin de protéger l'ossature en charpente des intempéries (par exemple aux n°26 de la rue de l'École, 64 (ill.) et 65 de la rue Marcel-Dassault).

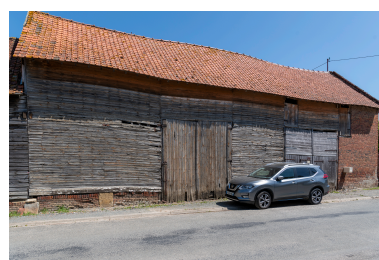
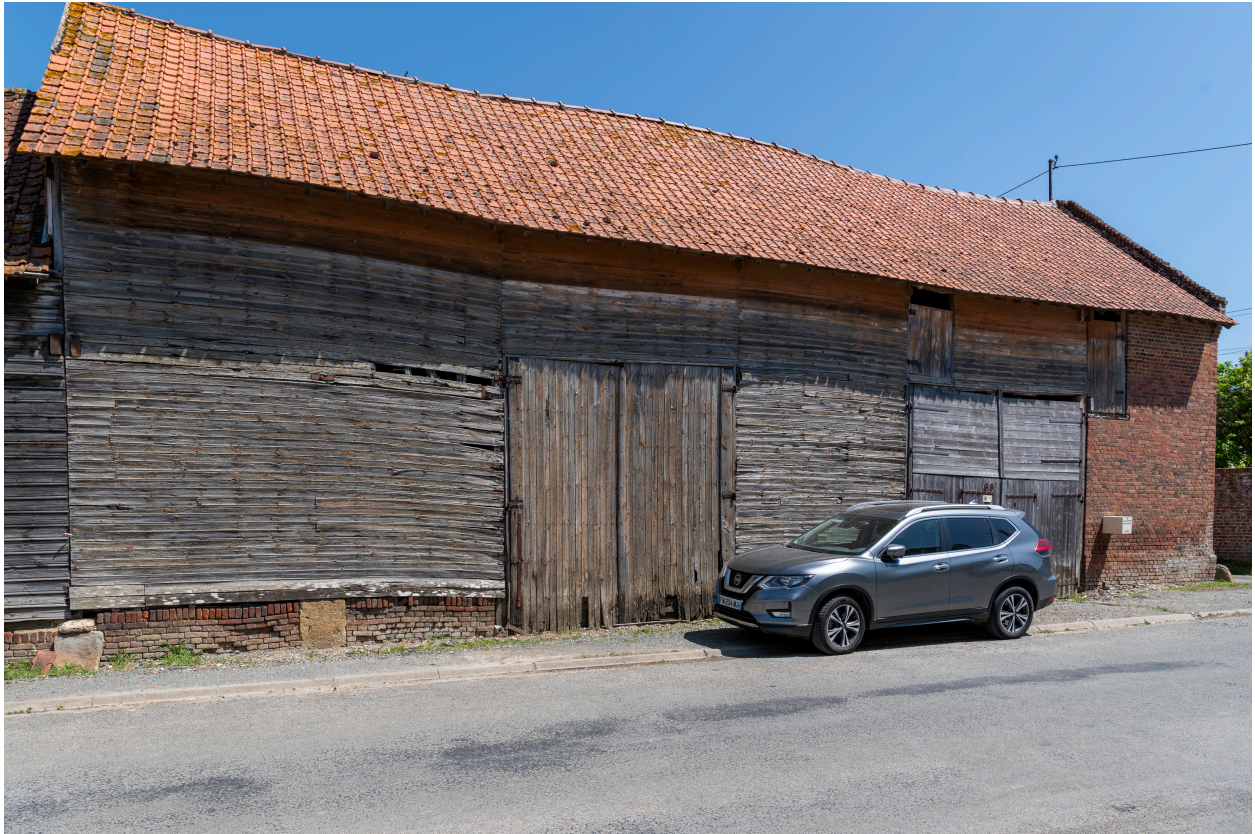
Grange sur rue avec deux entrées charretières, n°65 de la rue Marcel-Dassault, vue depuis le sud.

Selon la taille de l'exploitation agricole, les granges sur la rue sont plus ou moins imposantes. Deux grosses fermes se situaient par exemple à la sortie ouest de la rue Maximilien-Rousselle (n°50 et 51) ou au n°65 de la rue Marcel-Dassault (ill.) d'après les grandes dimensions des granges percées de deux entrées charretières : l'une pour accéder à la cour, l'autre pour pénétrer dans la grange. Les fermes de taille plus modeste ne possèdent le plus souvent qu'une seule porte charretière, accompagnée parfois d'une porte à engranger les récoltes directement depuis la rue (n°26 de la rue de l'École par exemple).

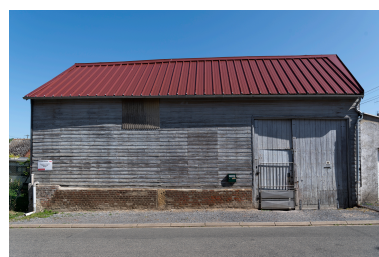
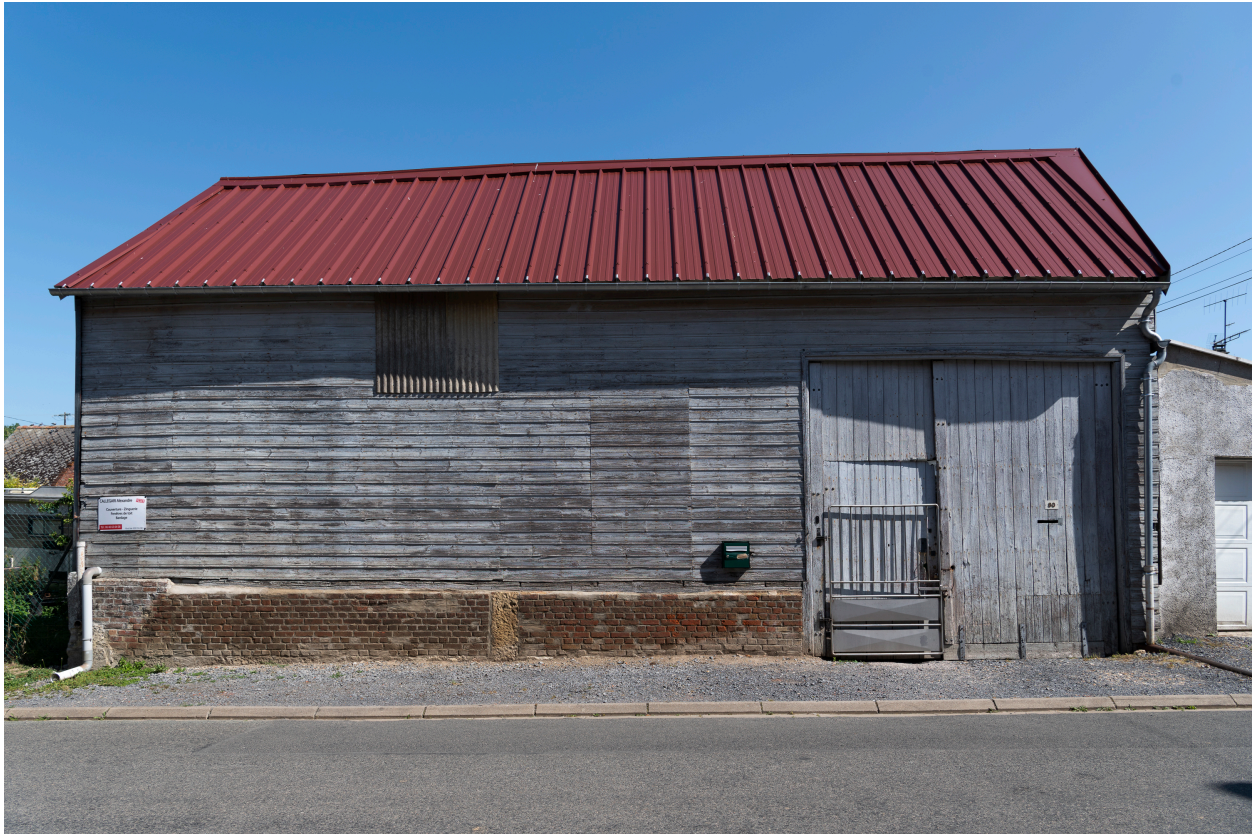
Grange avec entrée charretière, n°80 de la rue Casimir-Maumené, vue depuis le sud.

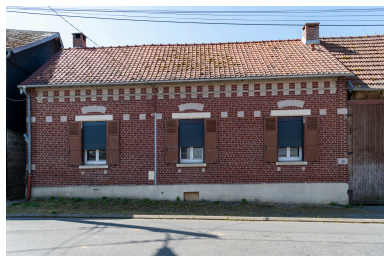
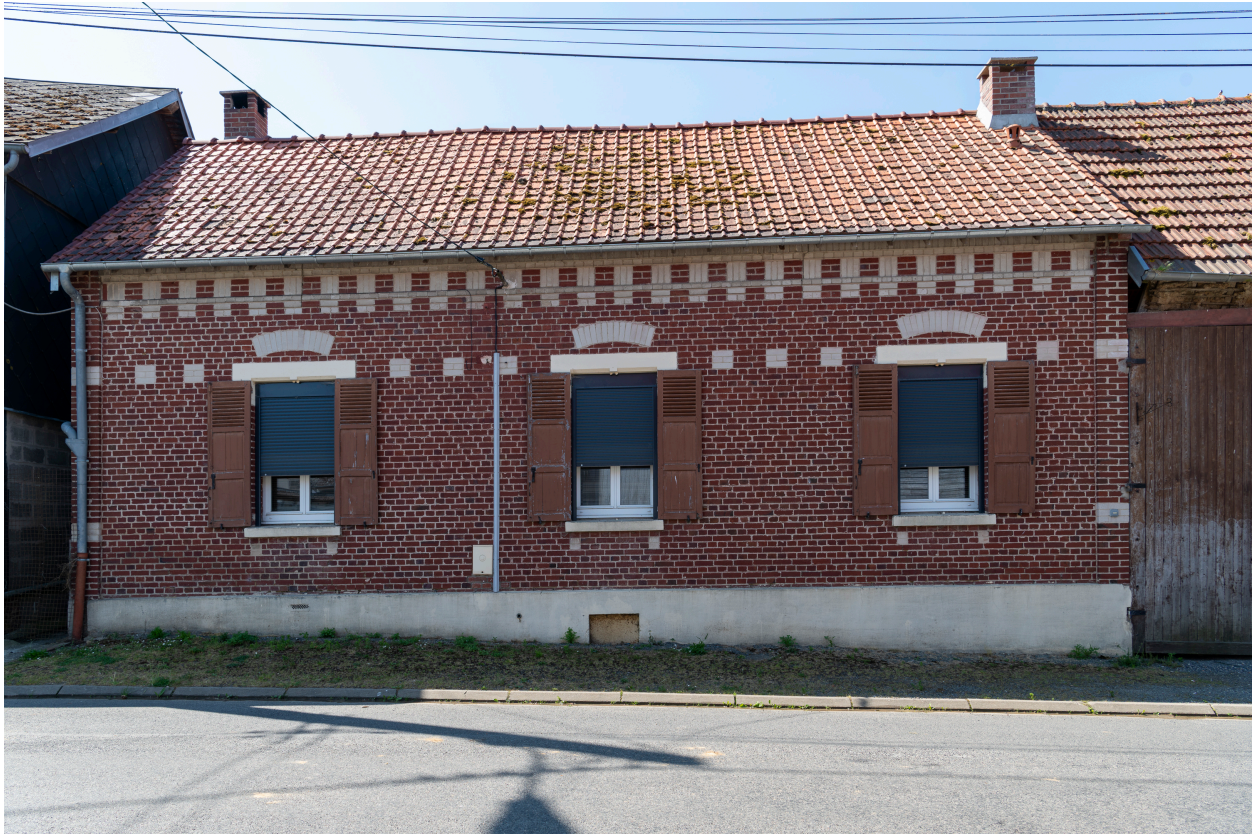
Logis sur rue de la Première Reconstruction, n°82 de la rue Casimir-Maumené, vue depuis le nord.  
Phot. Marc Kérignard  
IVR32\_20256000365NUCA

Logis sur rue de la Première Reconstruction, n°82 de la rue Casimir-Maumené, vue depuis le nord.

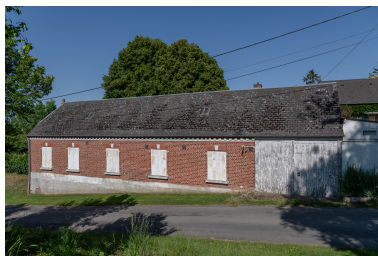
Logis sur rue de la Première Reconstruction (?), n°22 de la rue de l'École, vue depuis l'est.  
Phot. Marc Kérignard  
IVR32\_20256000361NUCA

Logis sur rue de la Première Reconstruction (?), n°22 de la rue de l'École, vue depuis l'est.

Moins fréquente à Rocquencourt, cette forme d'habitat comprend un logis sur la rue, parfois associé à une entrée charretière permettant d'accéder à la cour (n°69 de la rue Marcel-Dassault (ill.), n°22 de la rue de l'École (ill.)), tandis que des dépendances sont distribuées autour de cette dernière. Ces logements étaient le plus souvent occupés par des artisans ou des commerçants. Ainsi, d'après les cartes postales du premier quart du XX<sup>e</sup> siècle, un ancien café se trouvait au n°77 de la rue Casimir-Maumené. Un autre, qui comprenait également une salle de bal, se trouvait au n°33 de la rue de l'École.

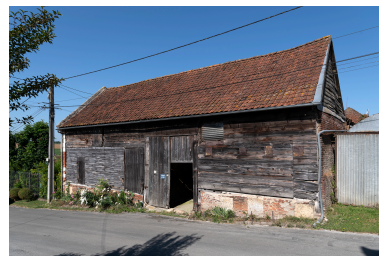
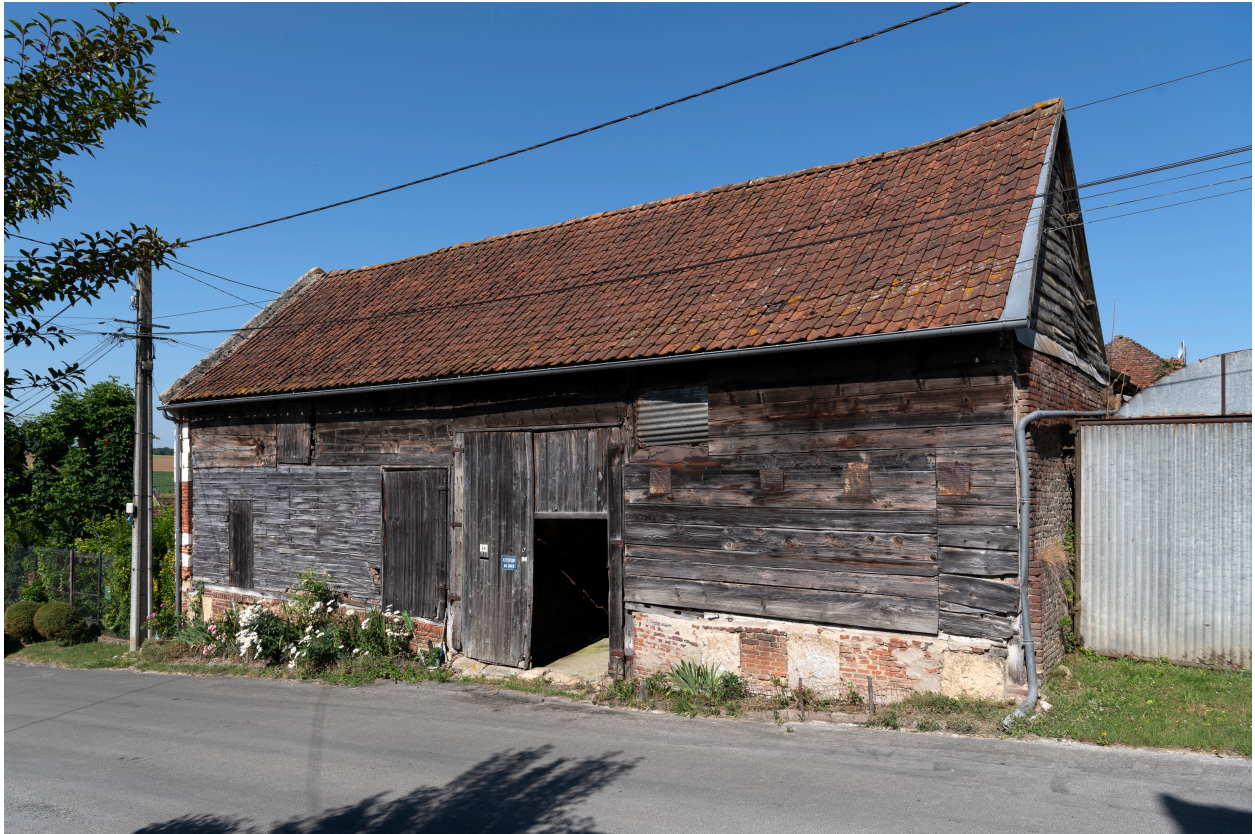
Grange avec entrée charretière et porte à engranger, n°26 de la rue de l'École, vue depuis l'est.  
Phot. Marc Kérignard  
IVR32\_20256000360NUCA

Grange avec entrée charretière et porte à engranger, n°26 de la rue de l'École, vue depuis l'est.

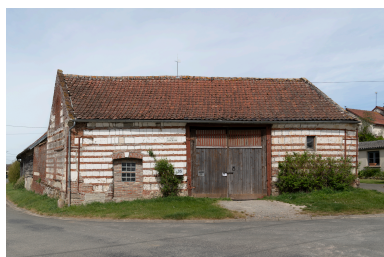
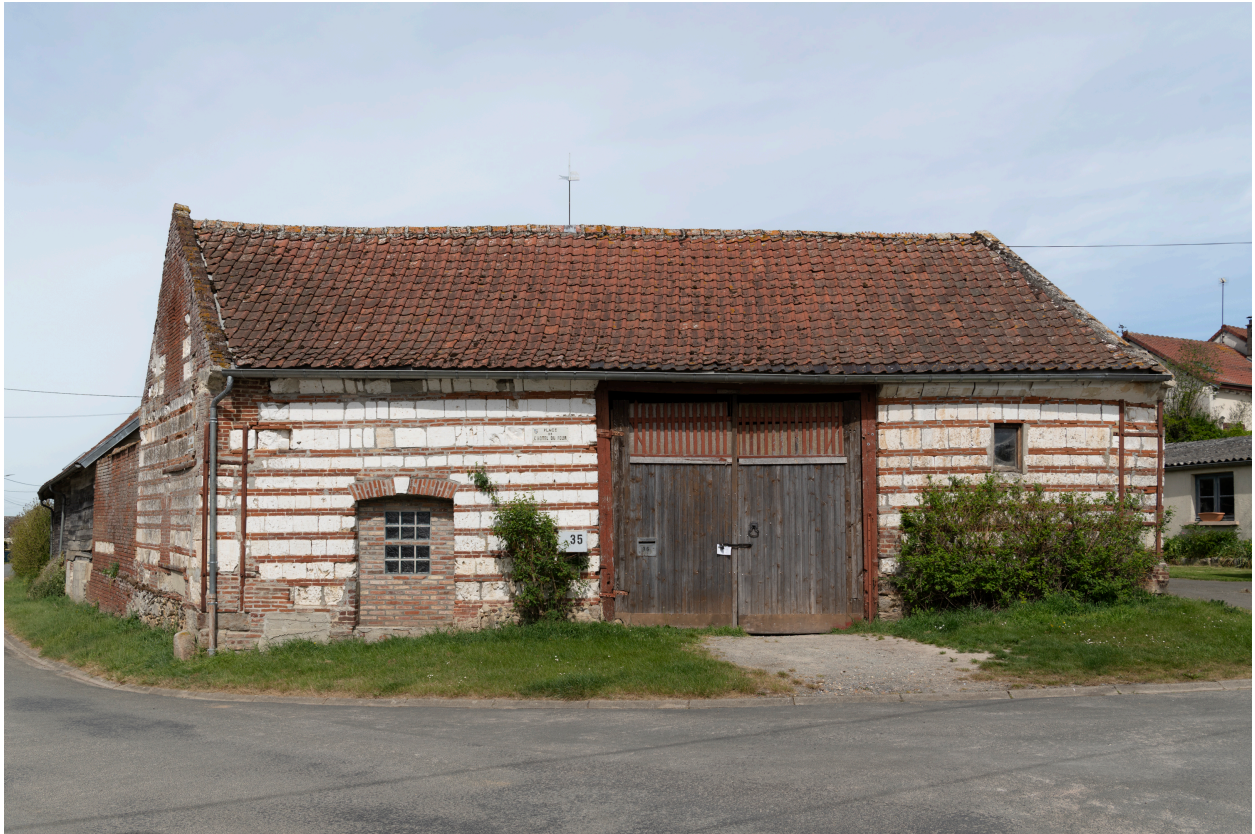
Ancienne grange sur rue avec un appareil en "rouges barres", n°35 de la rue de l'École, vue depuis l'est.  
Phot. Marc Kérignard  
IVR32\_20266000127NUCA

Ancienne grange sur rue avec un appareil en "rouges barres", n°35 de la rue de l'École, vue depuis l'est.

Plus rares, des maçonneries constituées d'assises régulières de brique et de pierre en alternance, appelées "rouges barres", sont visibles au n°35 de la rue de l'École. Elles sont le plus souvent antérieures à la période révolutionnaire.

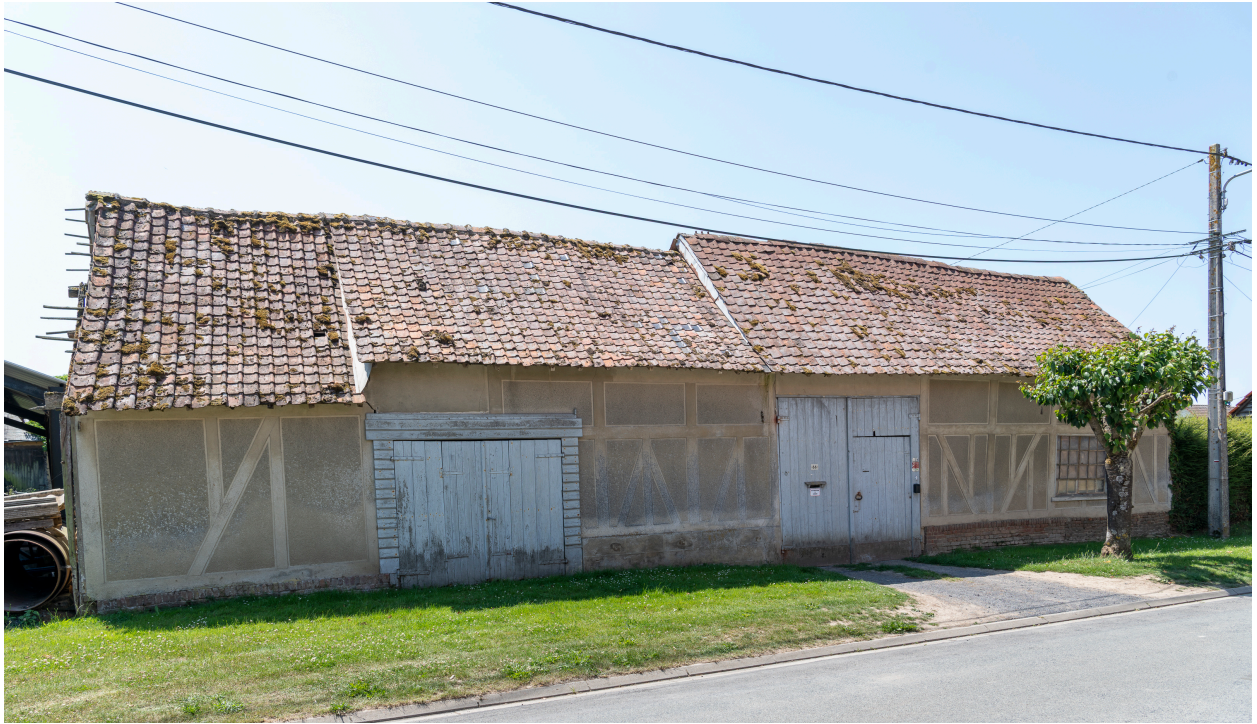
Entrée charretière sur rue avec ancien atelier ("boutique"), n°66 de la rue Marcel-Dassault, vue depuis le nord.

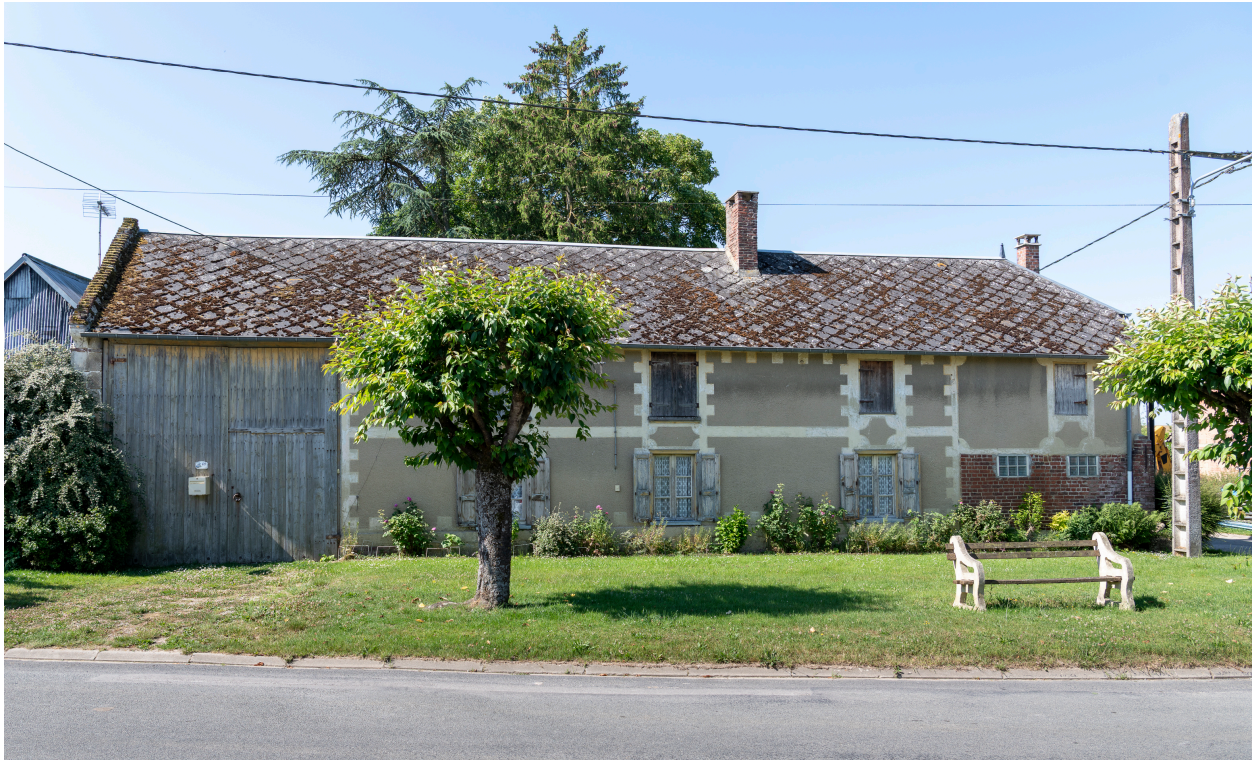
Logis sur rue avec entrée charretière, n°69 de la rue Marcel-Dassault, vue depuis le nord.
