Hauts-de-France, Nord  
Le Quesnoy  
16 rue Achille-Carlier

## Ancienne ferme à cour fermée, actuellement immeuble de bureaux

Numéro de dossier : IA59005926  
Date de l'enquête initiale : 2023  
Date(s) de rédaction : 2024  
Cadre de l'étude : inventaire topographique Le Quesnoy centre  
Degré d'étude : repéré

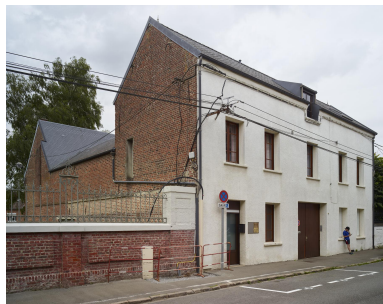
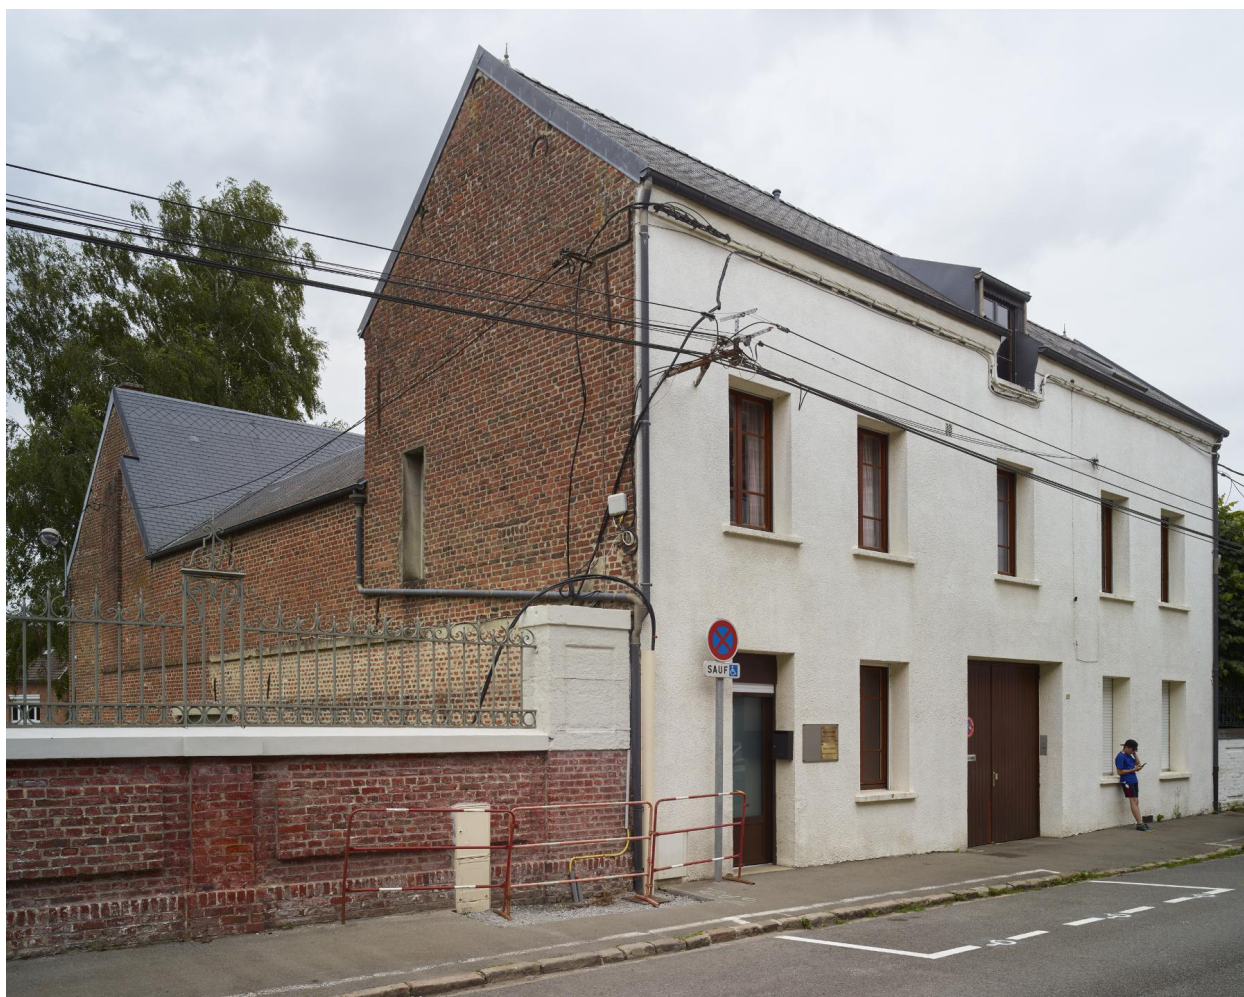
IVR32\_20245900167NUCA

Bâtiment sur rue et façade latérale gauche. Vue orientée ouest/est.

La ferme est composée de quatre ailes contiguës formant un rectangle. Les ailes avant et arrière sont plus hautes que celles latérales. Elles sont construites en briques posées en appareil picard. La partie de l'aile latérale gauche la plus proche de la rue est bâtie en briques plus anciennes (moins d'uniformité dans les couleurs et les tailles) sur un soubassement en moellons de grès. Il s'agit sans doute de la trace des anciennes maisons sur lesquelles la ferme a été édifiée.

Côté extérieur, seule l'aile sur rue est percée de fenêtres. Les autres façades ne présentent que des ouvertures très petites liées à l'aération de ce qui étaient les bâtiments de l'exploitation agricole. Sur la façade latérale gauche, les grandes ouvertures horizontale et verticale avec linteau en béton et bouchées par des briques de verre sont une modification contemporaine.

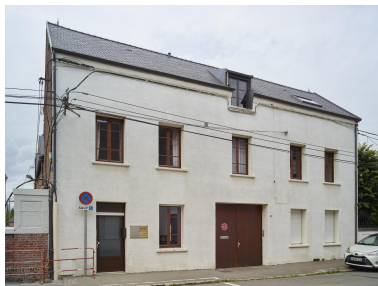
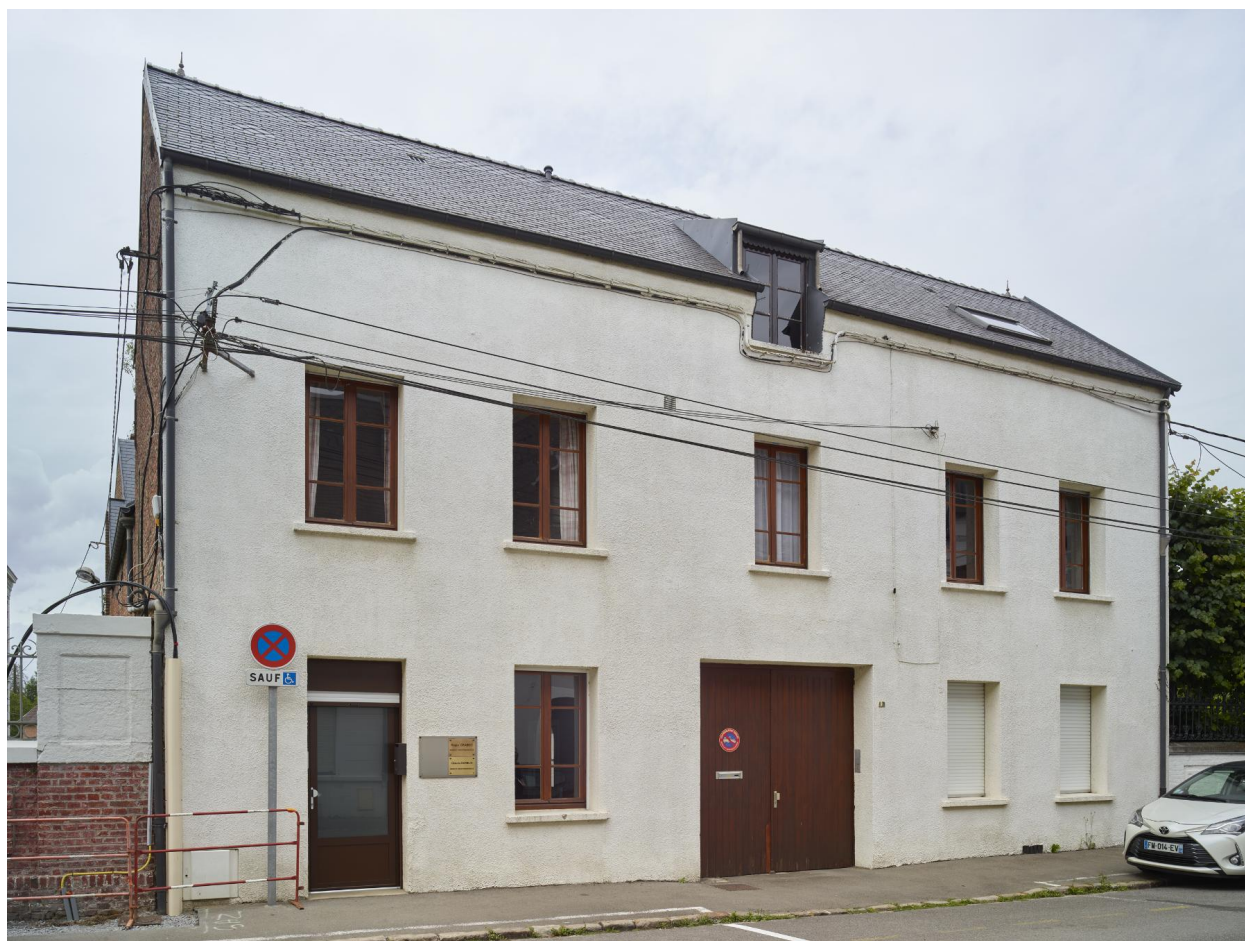
Façade principale.  
Phot. Pierre Thibaut  
IVR32\_20245900165NUCA

Façade principale.

La façade principale est enduite en crépi tyrolien. Elle est construite sans soubassement, ce qui est typique du XIX<sup>e</sup> siècle. Elle est organisée à travées et compte un étage carré et un étage de combles. À l'origine, l'accès à la cour (et donc à la ferme) se faisait par un passage couvert situé au centre de la façade. Il figure sur le cadastre de 1897 et est aujourd'hui transformé en garage. Il constituait, avec la lucarne pendante située au droit, probablement une ancienne lucarne gerbière, l'axe de symétrie de la façade qui compte cinq travées. La porte piétonne à gauche, sans doute une modification d'une baie, est une création contemporaine. Toutes les baies sont couvertes par un linteau.

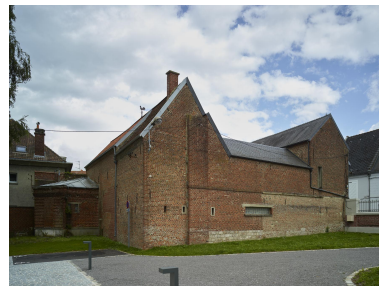
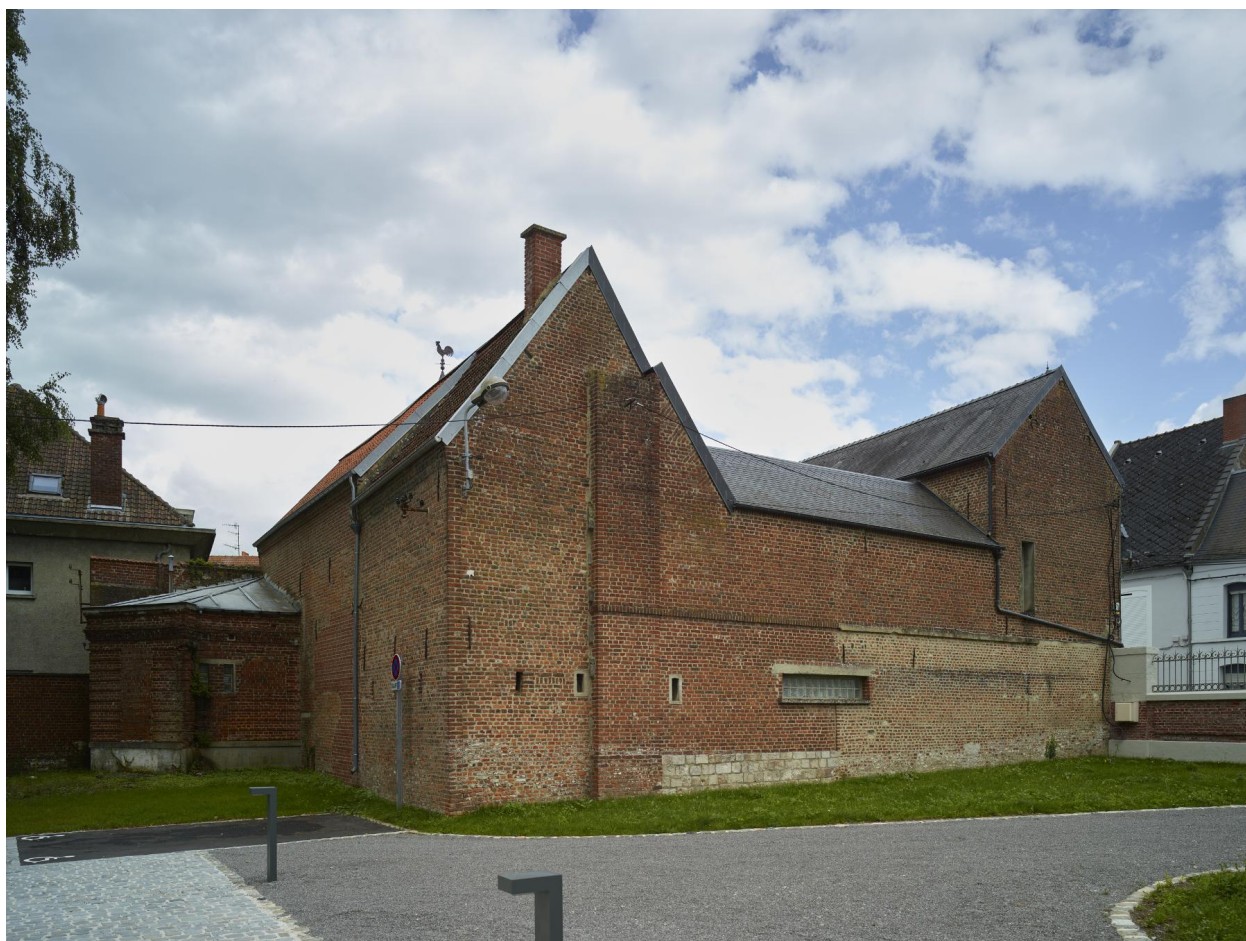
Façade latérale gauche depuis la cour du n°18, rue Carlier.  
Vue orientée sud-ouest/nord-est.  
Phot. Pierre Thibaut  
IVR32\_20245900306NUCA

Façade latérale gauche depuis la cour du n°18, rue Carlier. Vue orientée sud-ouest/nord-est.
