Hauts-de-France, Oise  
Oroër  
Hénu

## L'habitat du hameau de Hénu

Numéro de dossier : IA60005305

Cadre de l'étude : inventaire topographique Communauté de communes Oise Picarde

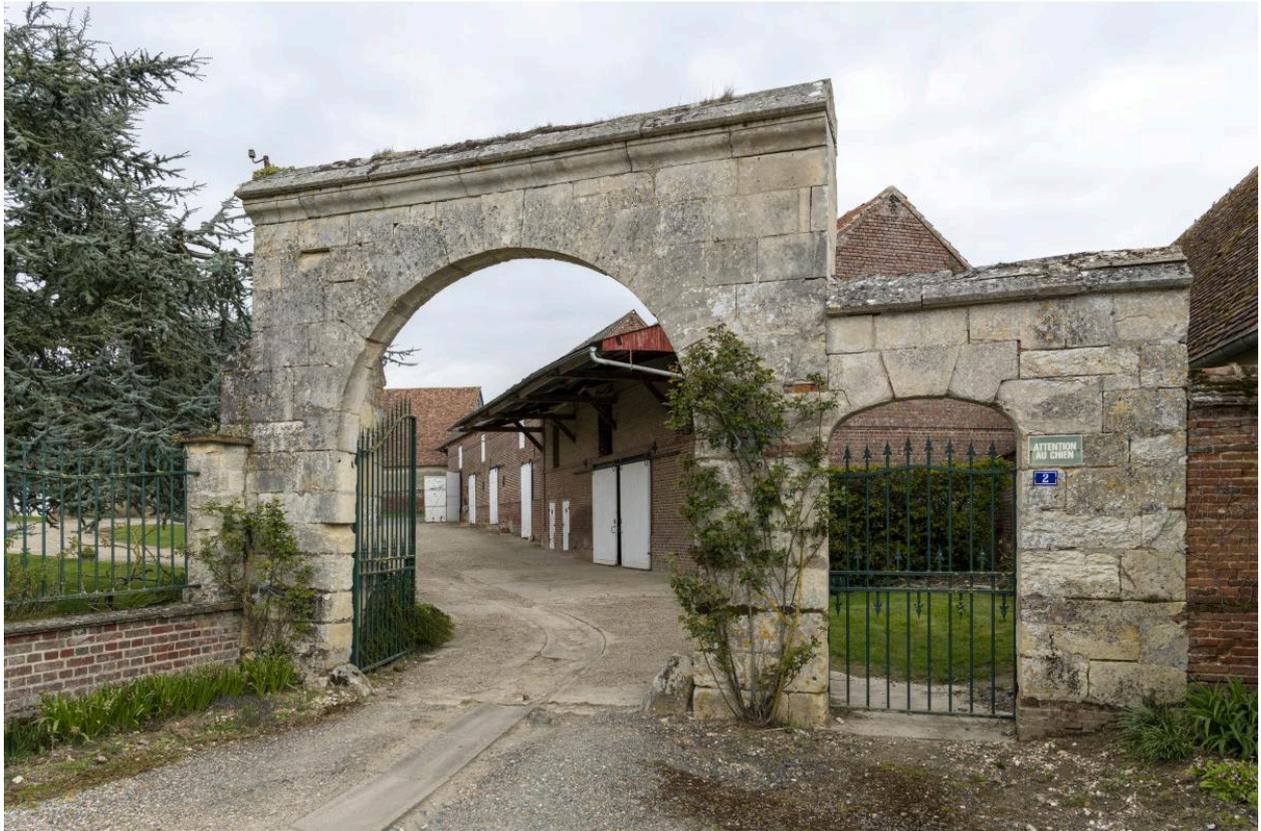
Portail en pierre, n°2 rue de Hénu, vue depuis l'ouest.

La ferme au n°2 de la rue de Hénu (ill.), dont plusieurs parties de cette ancienne exploitation agricole sont présentes sur le cadastre napoléonien, est encore en place : le portail monumental est en pierre de taille et la grange en fond de cour. Le logis en brique avec pignon sur rue ainsi que les bâtiments agricoles disposés en diagonale à l'est de la parcelle sont des constructions postérieures.

Toutefois, jusque dans la première moitié du 19<sup>e</sup> siècle, elle est la plupart du temps mêlée à une autre mise en œuvre : le pan de bois et torchis (grange du n°2 rue de Hénu). Elle est surtout utilisée dans la réalisation des solins et souvent employée avec des pierres de taille en calcaire ou encore des moellons de silex, mise en œuvre plus spécifique au territoire d'Oroër (mur de clôture du n°14 rue de Bonlier portant la date de 1842, logis n°25 rue de Bonlier (ill.), logis avec pignon sur rue au n°7 rue de Hénu (ill.)).

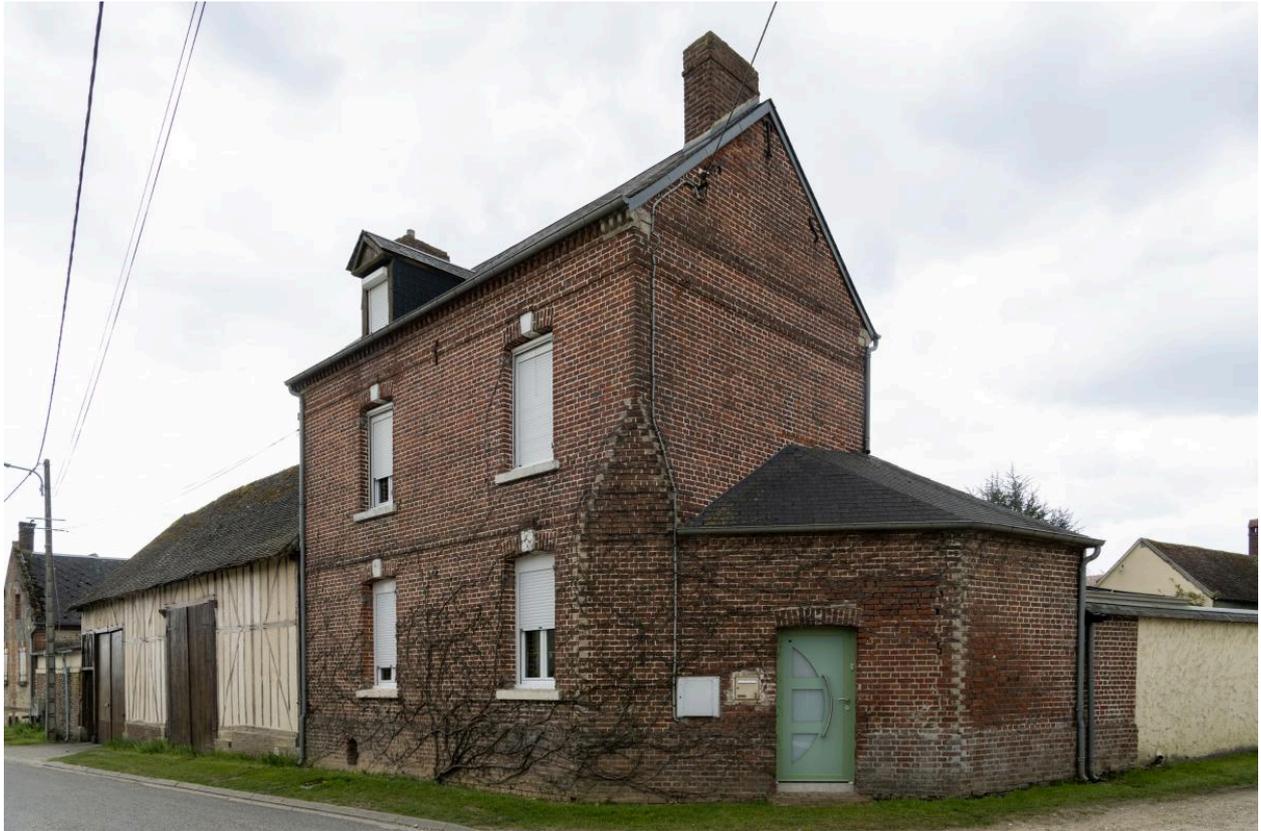
Logis en brique, n°3 rue de Hénu, vue depuis le nord-est.

À partir de la seconde moitié du 19<sup>e</sup> siècle et surtout dans la première moitié du 20<sup>e</sup> siècle, elle est employée seule pour les logis et les bâtiments agricoles : logis au n°2 et n°3 rue de Hénu (ill.), logis avec porte charretière au n°23 rue de Bonlier, grange au n°5 rue de Bonlier... Le pan de bois et torchis, maçonnerie caractéristique du plateau picard, reste toutefois bien présent à Hénu, comme sur l'ensemble du territoire d'Oroër. Le logis en fond de cour au n°22 de la rue de Bonlier (ill.), ou encore celui du n°13 rue de Hénu sont d'excellents exemples antérieurs à 1826. De rares granges sur rue encore visibles aujourd'hui sont maçonnées avec ces matériaux, majoritaires jusqu'au milieu du 19<sup>e</sup> siècle : n°5 rue de Hénu (ill.), n°14 rue de Bonlier, protégée par un essentage en bois. L'évolution des pratiques agricoles et la transformation des habitations expliquent leur disparition.

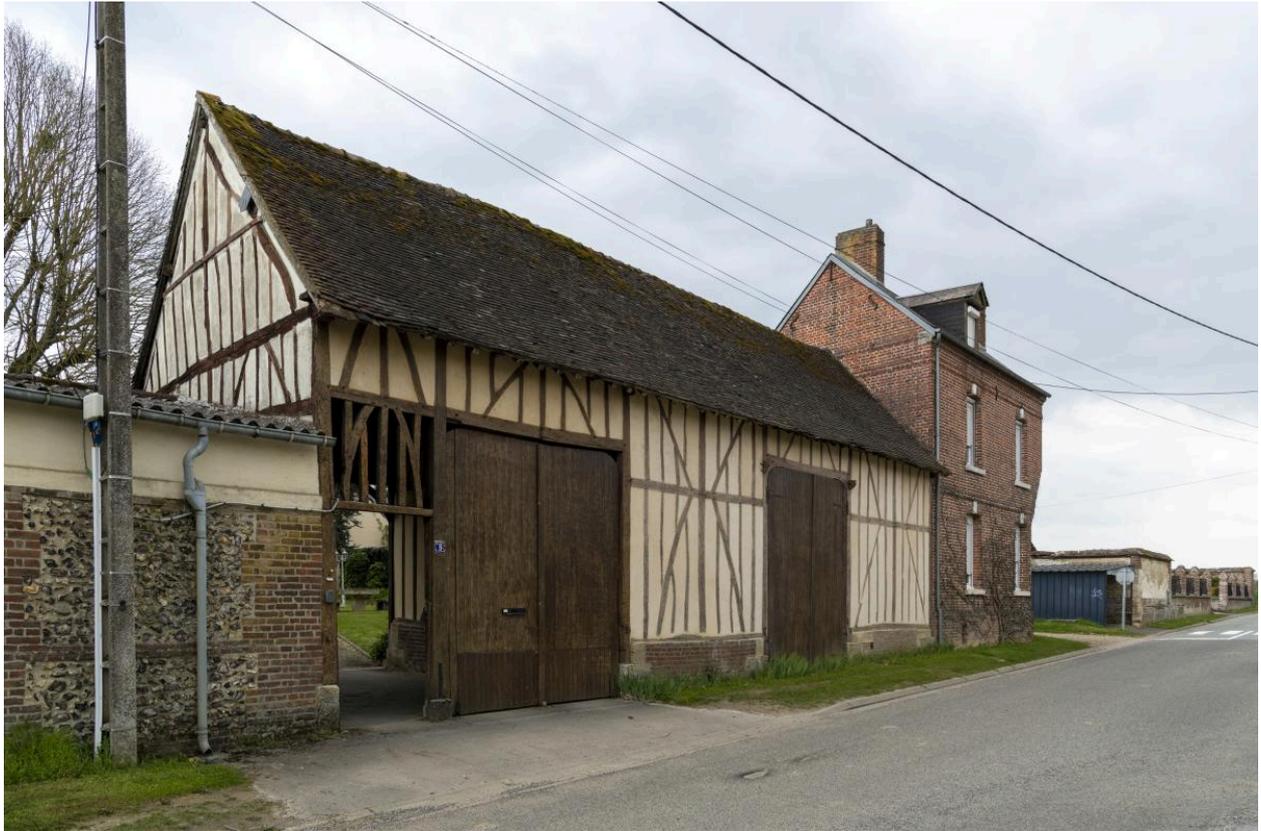
Grange et entrée charretière sur rue, n°5 rue de Hénu, vue depuis le sud-est.

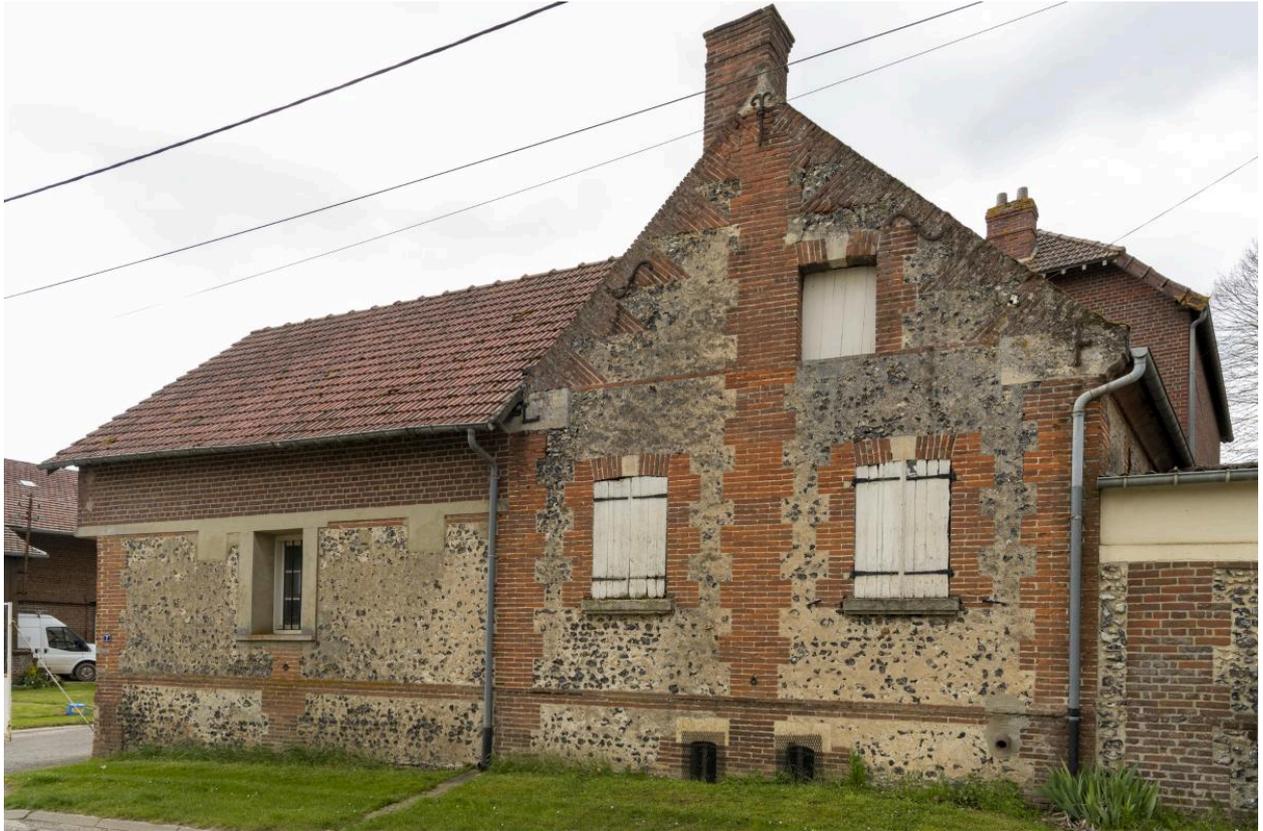
Pignon du logis de ferme, n°7 rue de Hénu, vue depuis le nord-est.

Enfin, la vaste ferme du n°7 rue de Hénu est constituée d'un ensemble construit après la Première Guerre mondiale, avec un logis dans le style des années 20 d'inspiration Art déco dans la stylisation et l'épuration des formes, essentiellement rectilignes.

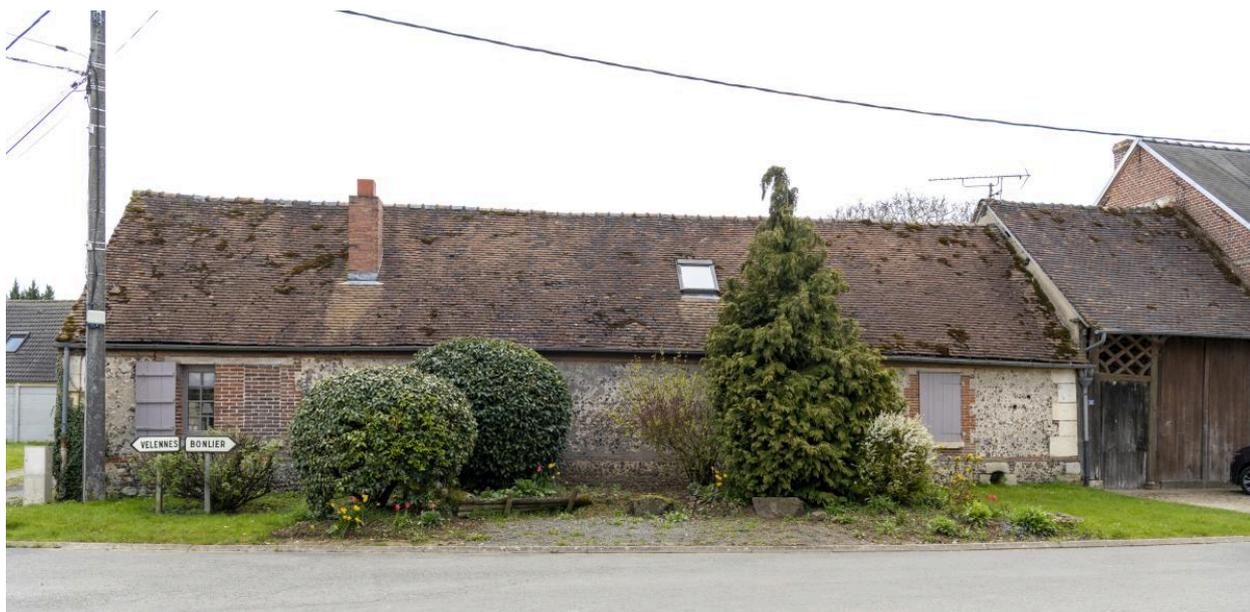
Logis en moellons de silex, n°25 rue de Bonlier, vue depuis le nord.

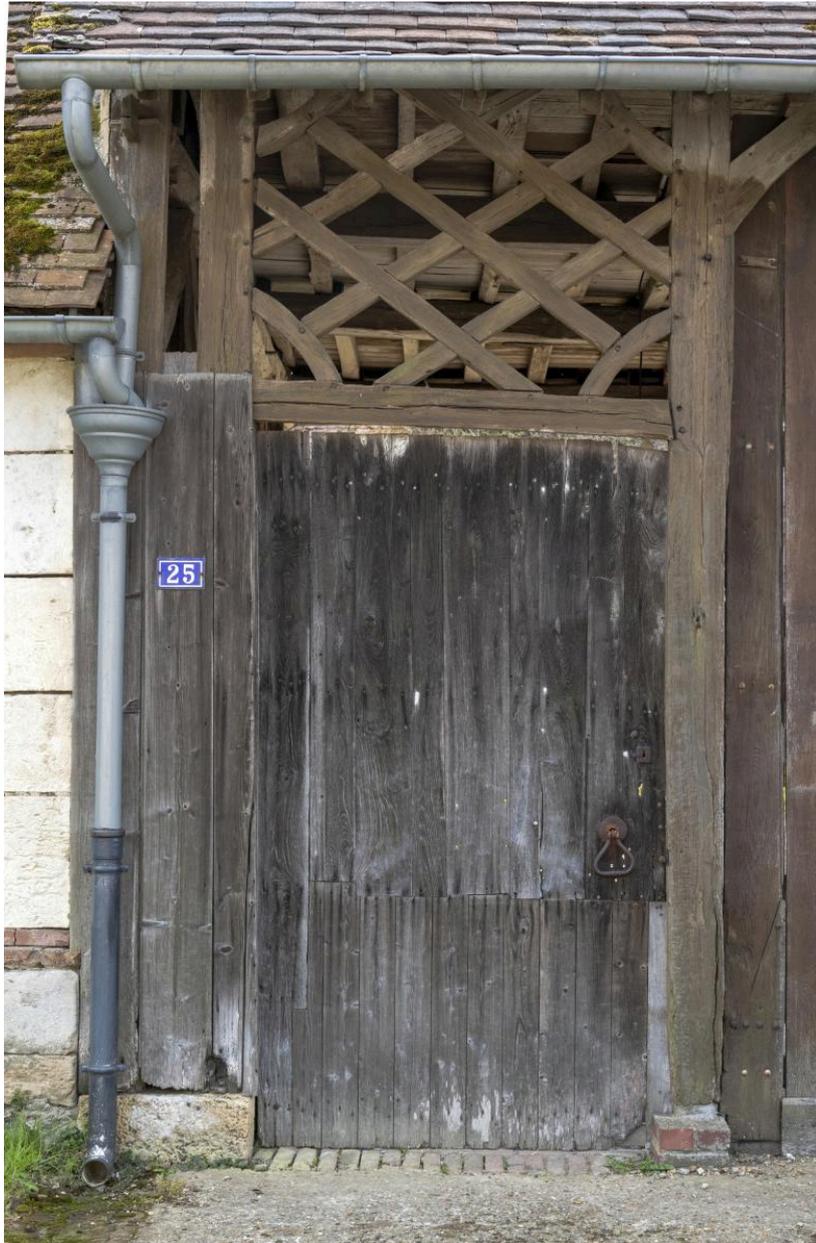
Porte piétonne avec imposte ajourée, n°25 rue de Bonlier, vue depuis le nord.

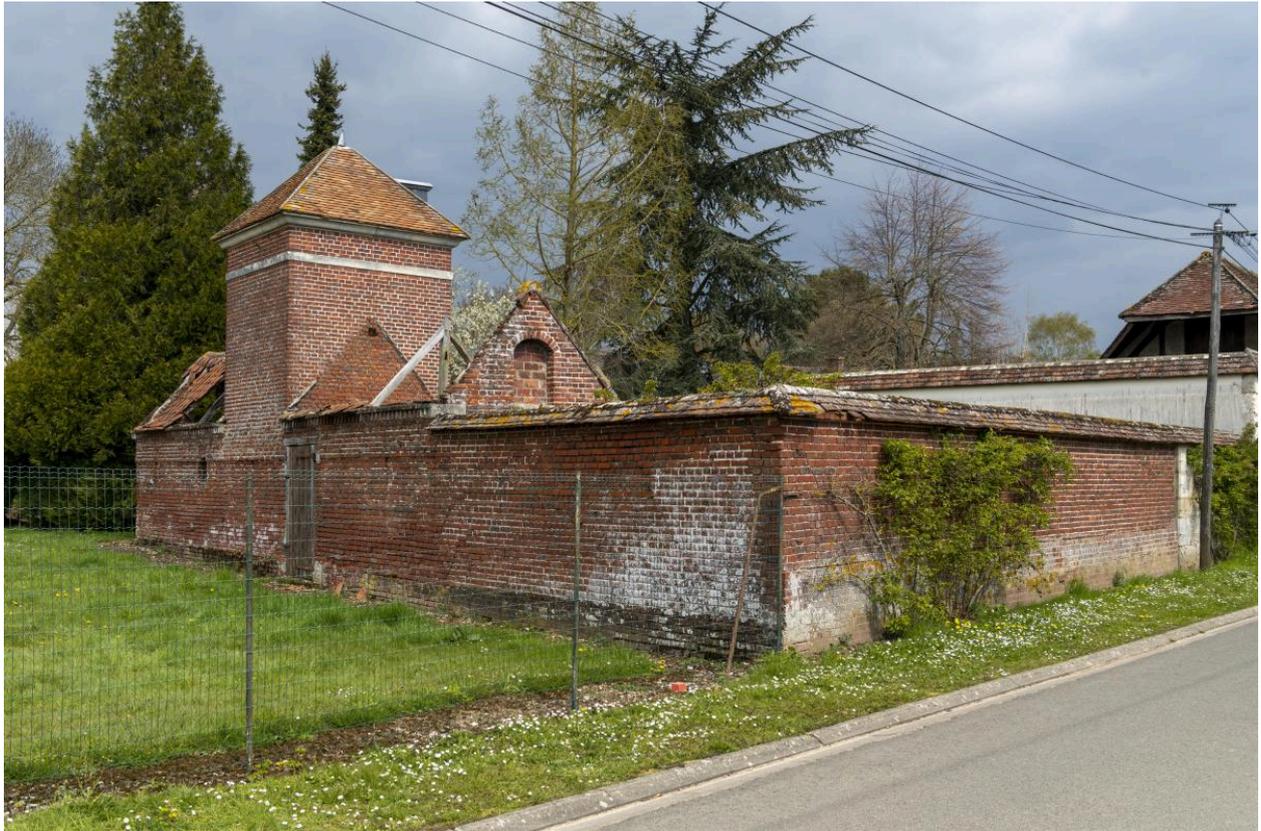
Clôture d'une ancienne ferme avec pigeonnier et bâtiment, n°22 rue de Bonlier, vue depuis le sud-ouest.

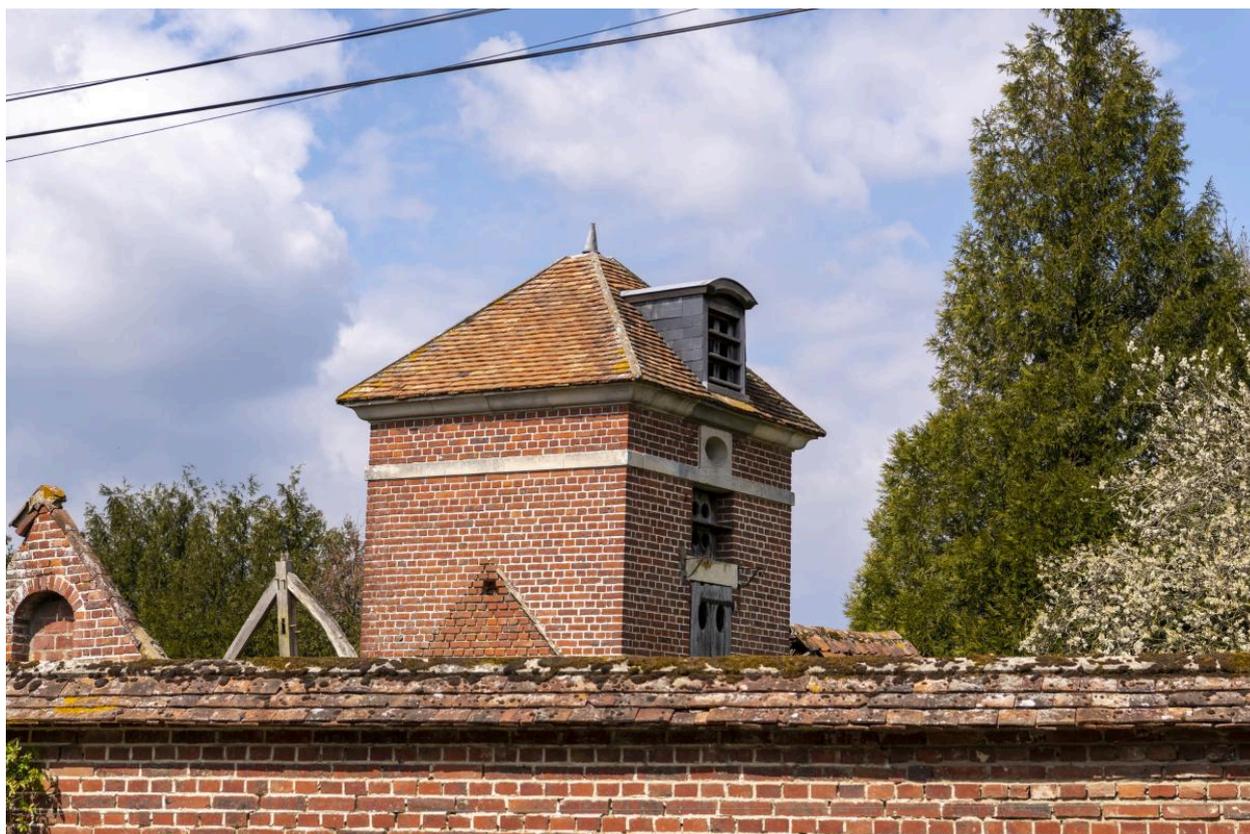
Ancien pigeonnier, n°22 rue de Bonlier, vue depuis le sud.

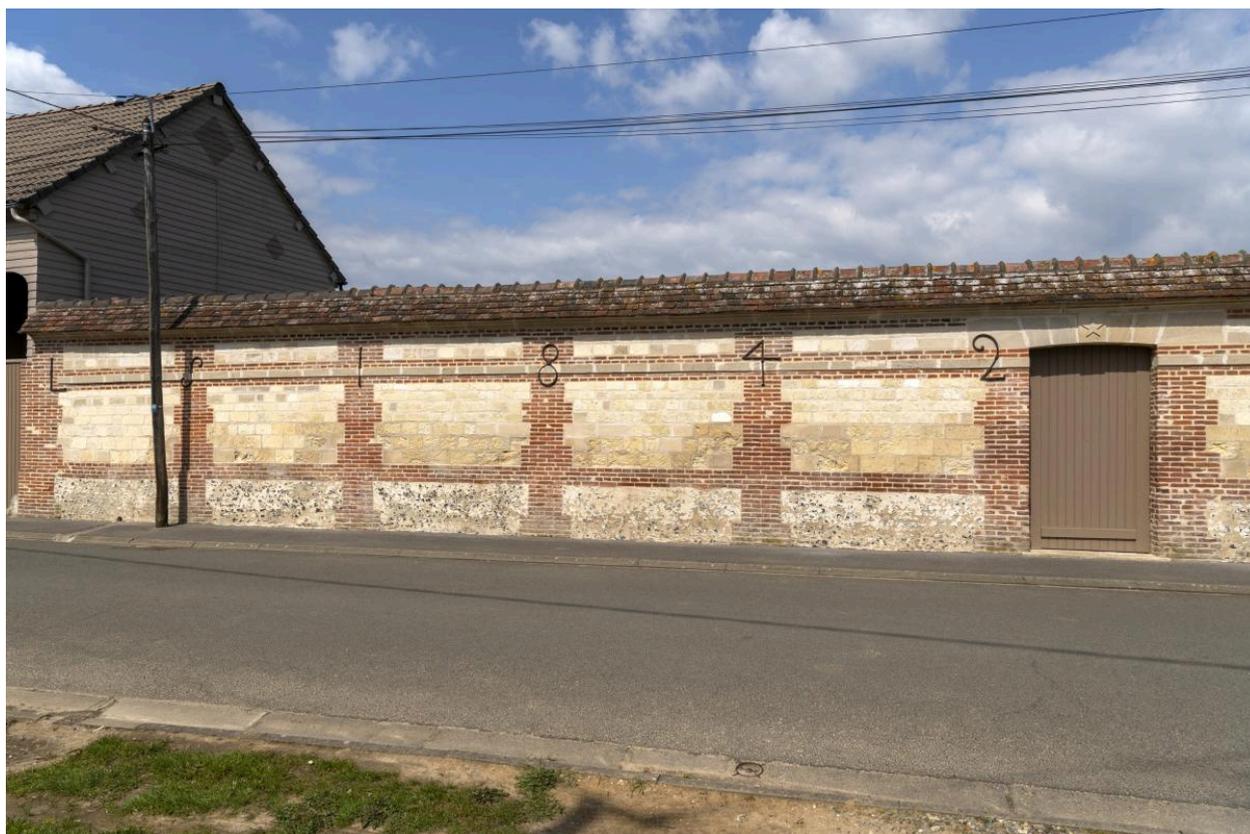
Mur daté de 1842, n°14 rue de Bonlier, vue depuis le sud.

De même, l'actuel n°14 (ill.) était en fait décomposé en deux fermes au 19<sup>e</sup> siècle. Le mur portant la date de 1842 a remplacé un ancien bâtiment agricole. Aujourd'hui, le logis ainsi que l'imposante grange sur rue avec son passage

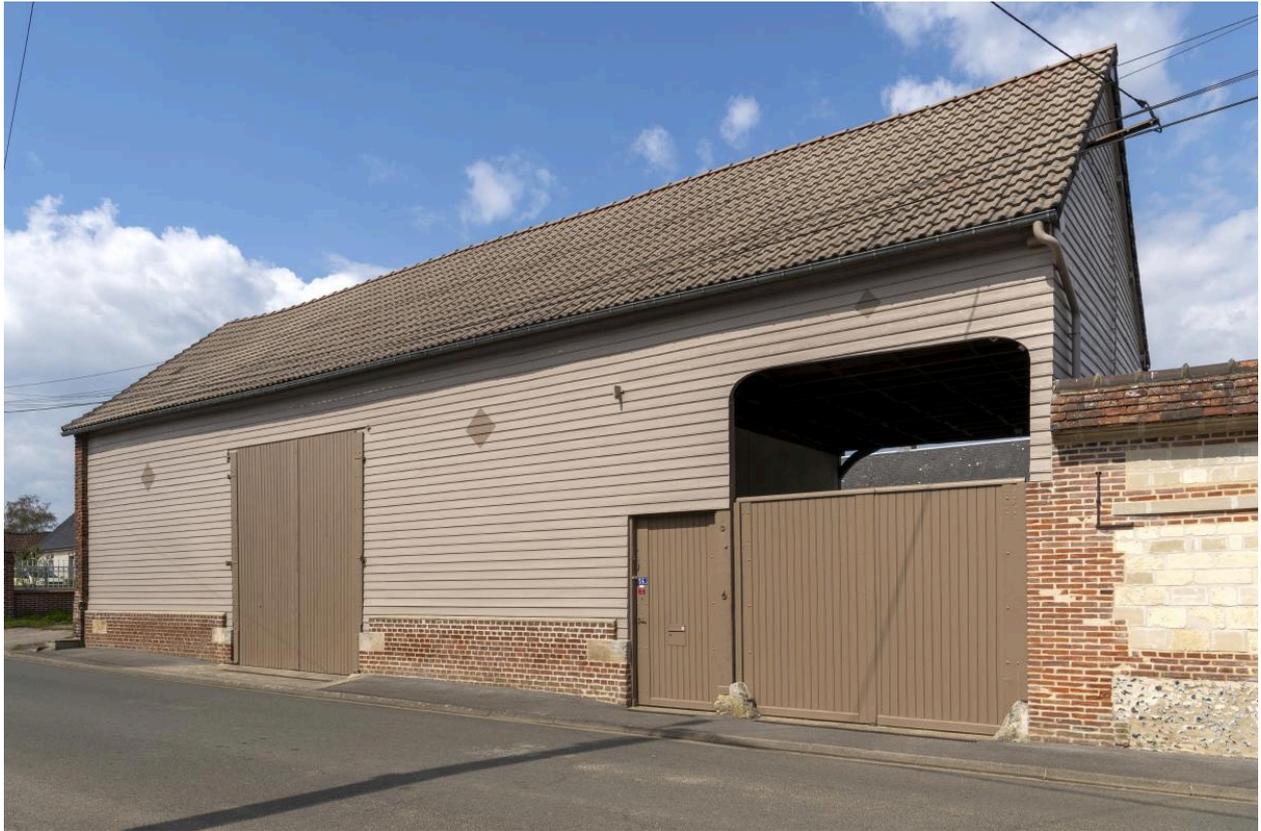
Ancienne grange essentée en bois, n°14 rue de Bonlier, vue depuis le sud.

charretier monumental et sa porte piétonne, sont des témoignages de l'architecture agricole, contemporains ou antérieurs au premier quart du 19<sup>e</sup> siècle.

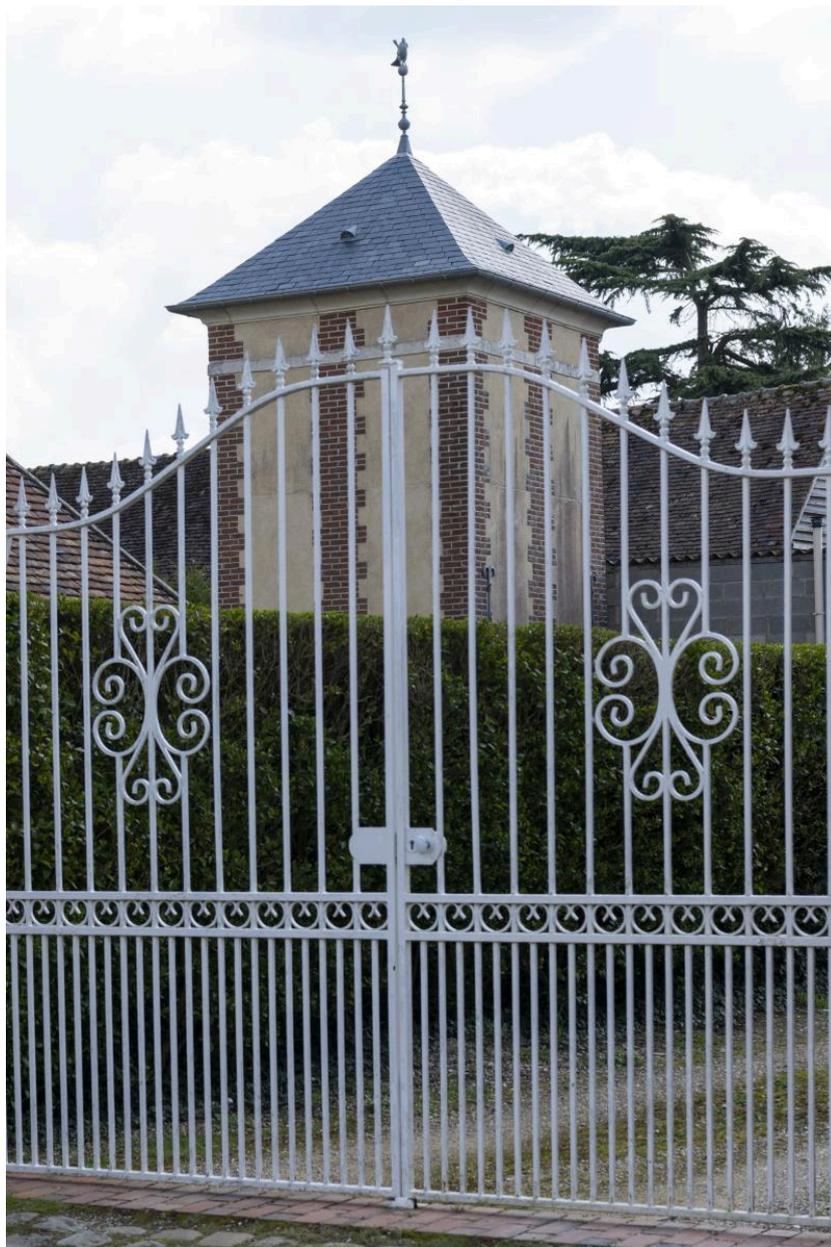
Ancien pigeonnier, n°13 rue de Bonlier, vue depuis le nord.

La ferme au n°13 (ill.), à cour fermée par un ensemble de bâtiments agricoles, est postérieure au premier quart du 19<sup>e</sup> siècle. Elle comprend un bâtiment d'étable percé d'une vaste porte charretière sur rue, un logis avec façade sur rue et, en fond de cour, un imposant bâtiment agricole, peut-être une grange. Un pigeonnier complète l'ensemble. Sur le cadastre de 1959, l'exploitation était plus importante qu'aujourd'hui car elle rassemblait les n°11 et 13. Le pigeonnier se situait au centre de la cour de la ferme et le logis était celui du n°11 avec pignon sur rue.

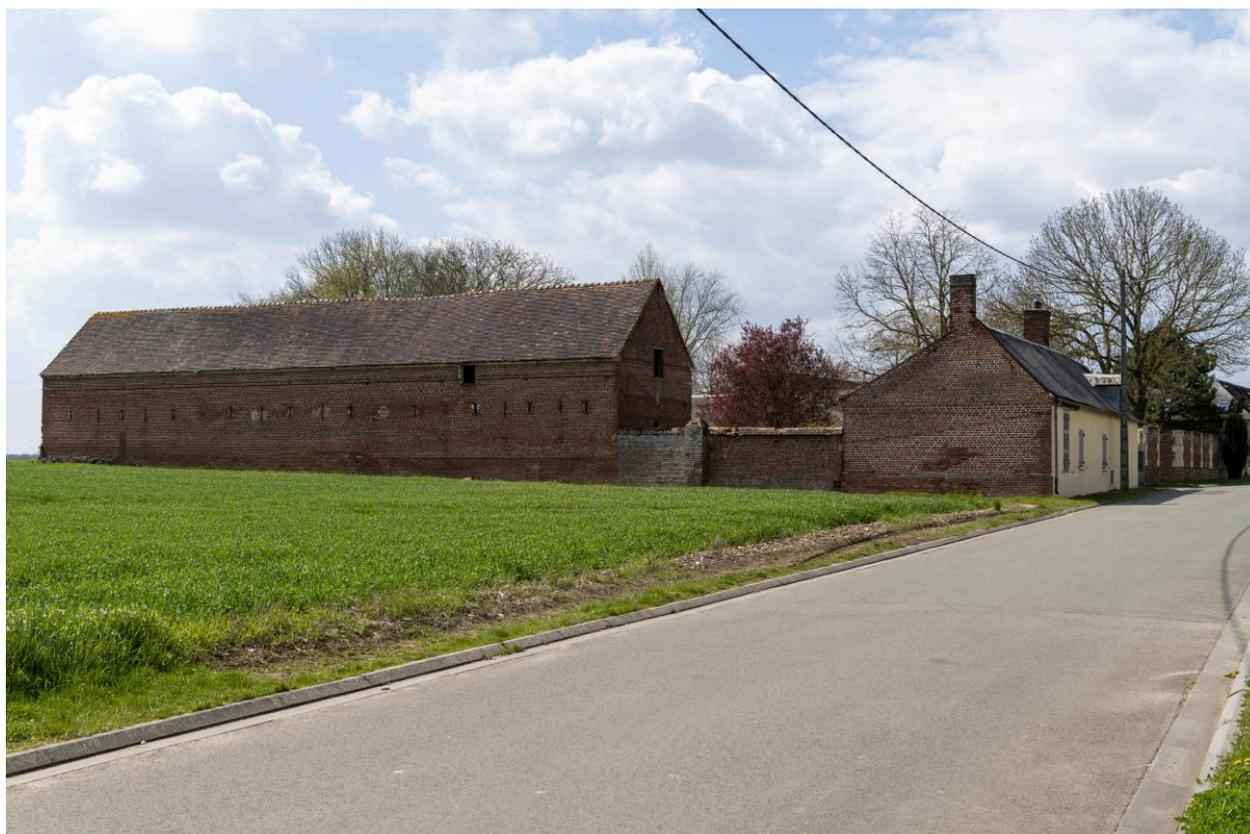
Ferme à cour, n°5 rue de Bonlier, vue depuis l'est.

Le n°5 comprend une imposante grange en briques (ill.), datant de la seconde moitié du 19<sup>e</sup> siècle ou du début du 20<sup>e</sup> siècle. Le logis sur rue est à l'emplacement d'anciennes granges figurées sur le cadastre de 1826.
