Hauts-de-France, Aisne
Monthenault
Église paroissiale Saint-Martin, rue de Chaumont, rue du Lac

Ensemble des trois verrières figurées décoratives du chœur : Christ en croix, saint Martin

Numéro de dossier : IM02005595
Date de l'enquête initiale : 2006
Date(s) de rédaction : 2006
Cadre de l'étude : enquête thématique départementale Vitrail 19e et 20e siècles de l'Aisne, patrimoine de la Reconstruction La première Reconstruction
Degré d'étude : étudié
Référence du dossier Monument Historique : PA02000030

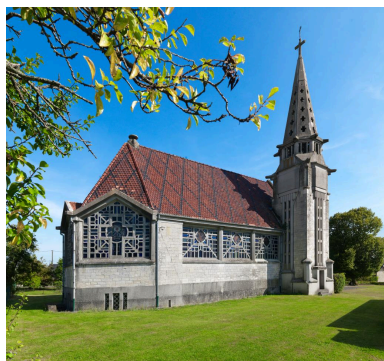
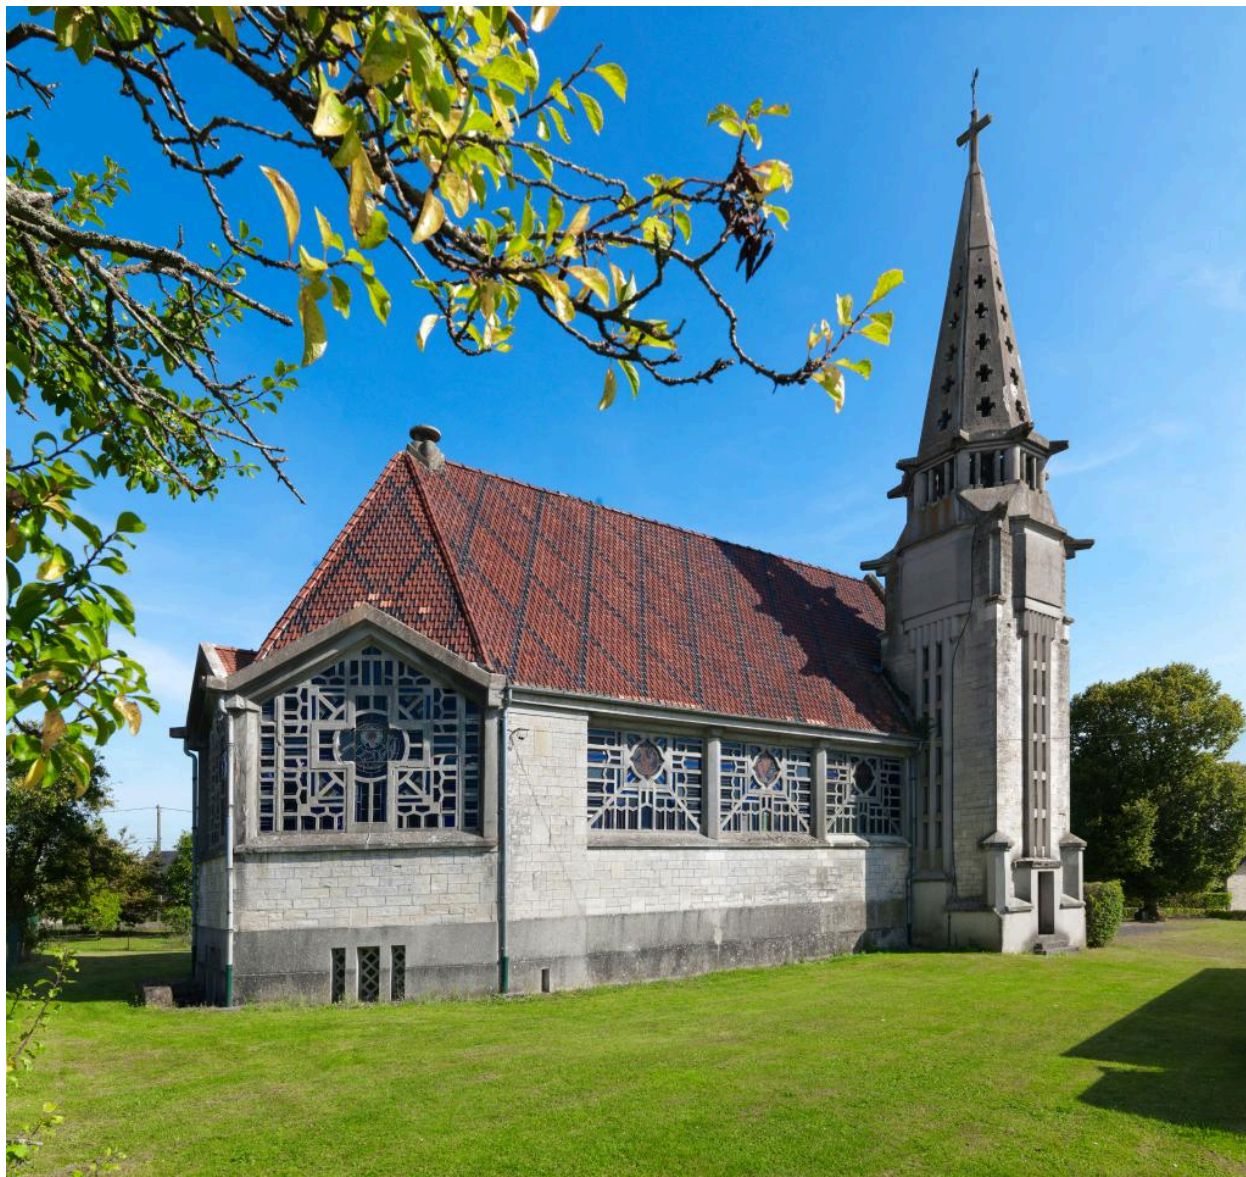
Vue extérieure de l'élévation ouest de l'église, montrant ses baies à réseau de béton.
Phot. Thierry Lefébure
IVR32_20210200198NUCA

Vue extérieure de l'élévation ouest de l'église, montrant ses baies à réseau de béton.

Les trois baies sont identiques dans leur composition. Elles adoptent une forme rectangulaire horizontale, couronnée par un arc en mitre. Chacune est occupée par un remplage de béton qui encadre 104 jours de réseau de surfaces variées. Le remplage le plus épais, situé au centre de chaque baie, dessine une croix latine.

Les remplages en béton armé sont très dégradés par la corrosion de leurs armatures métalliques. Cette dégradation ne peut qu'affecter les verres qui, en outre, ne réagissent pas de la même manière que le béton aux variations climatiques..

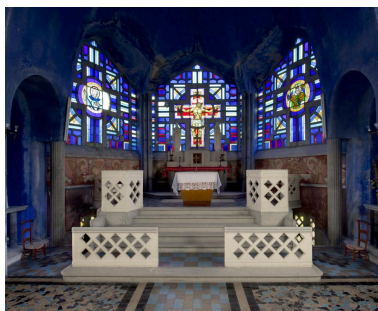
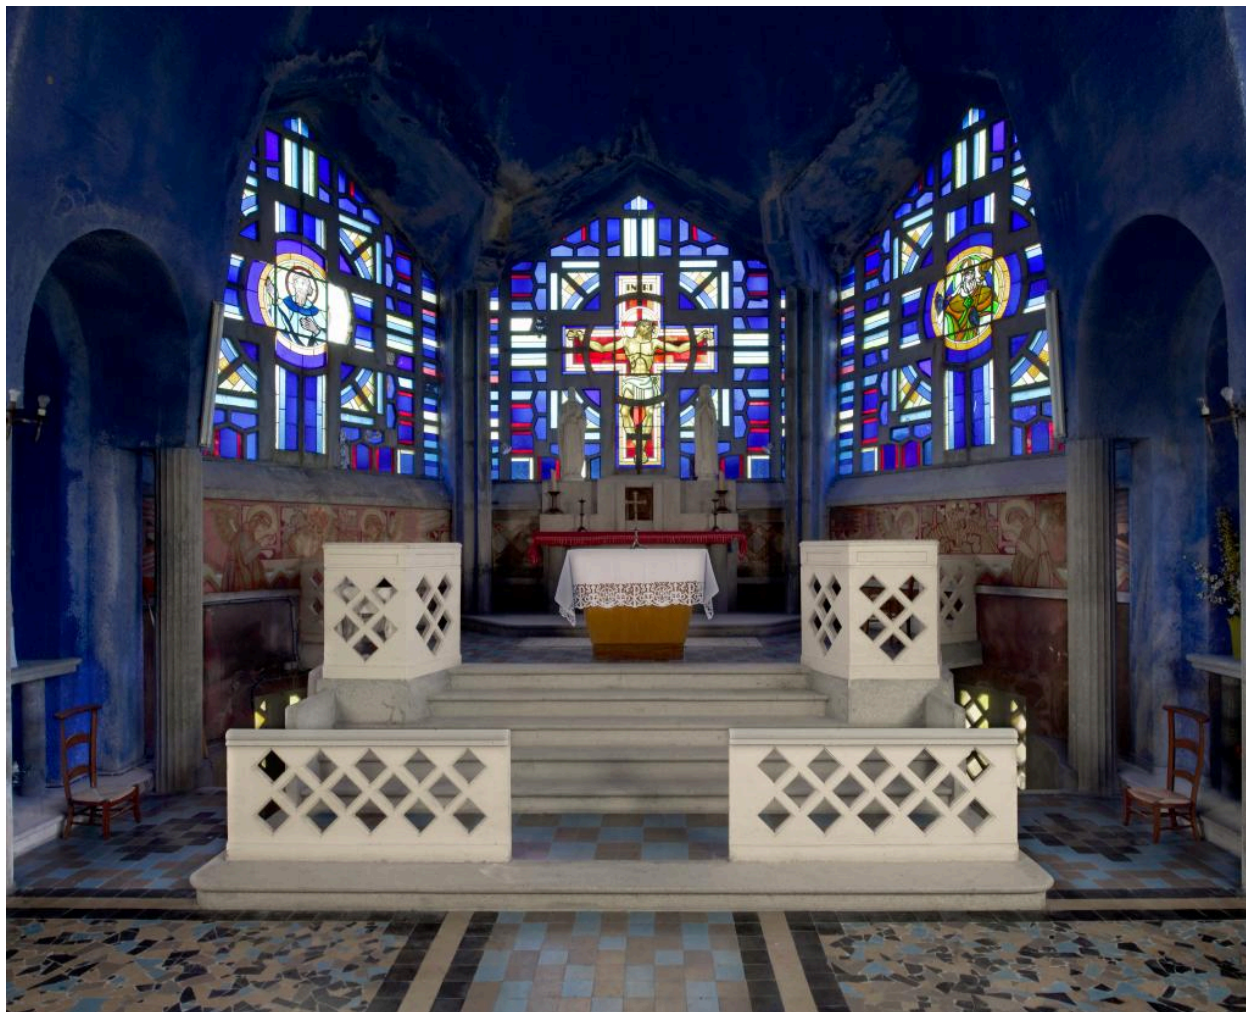
Vue intérieure du chœur et de ses verrières.
Phot. Thierry Lefébure
IVR32_20210200204NUCA

Vue intérieure du chœur et de ses verrières.

Milieu d'implantation : en village
Emplacement dans l'édifice : chœur (baies 0 à 2)

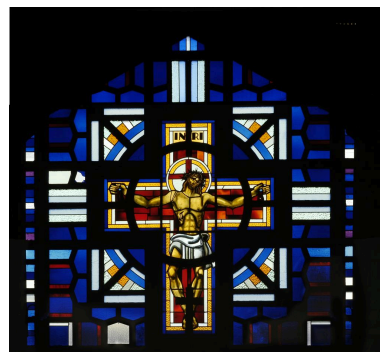
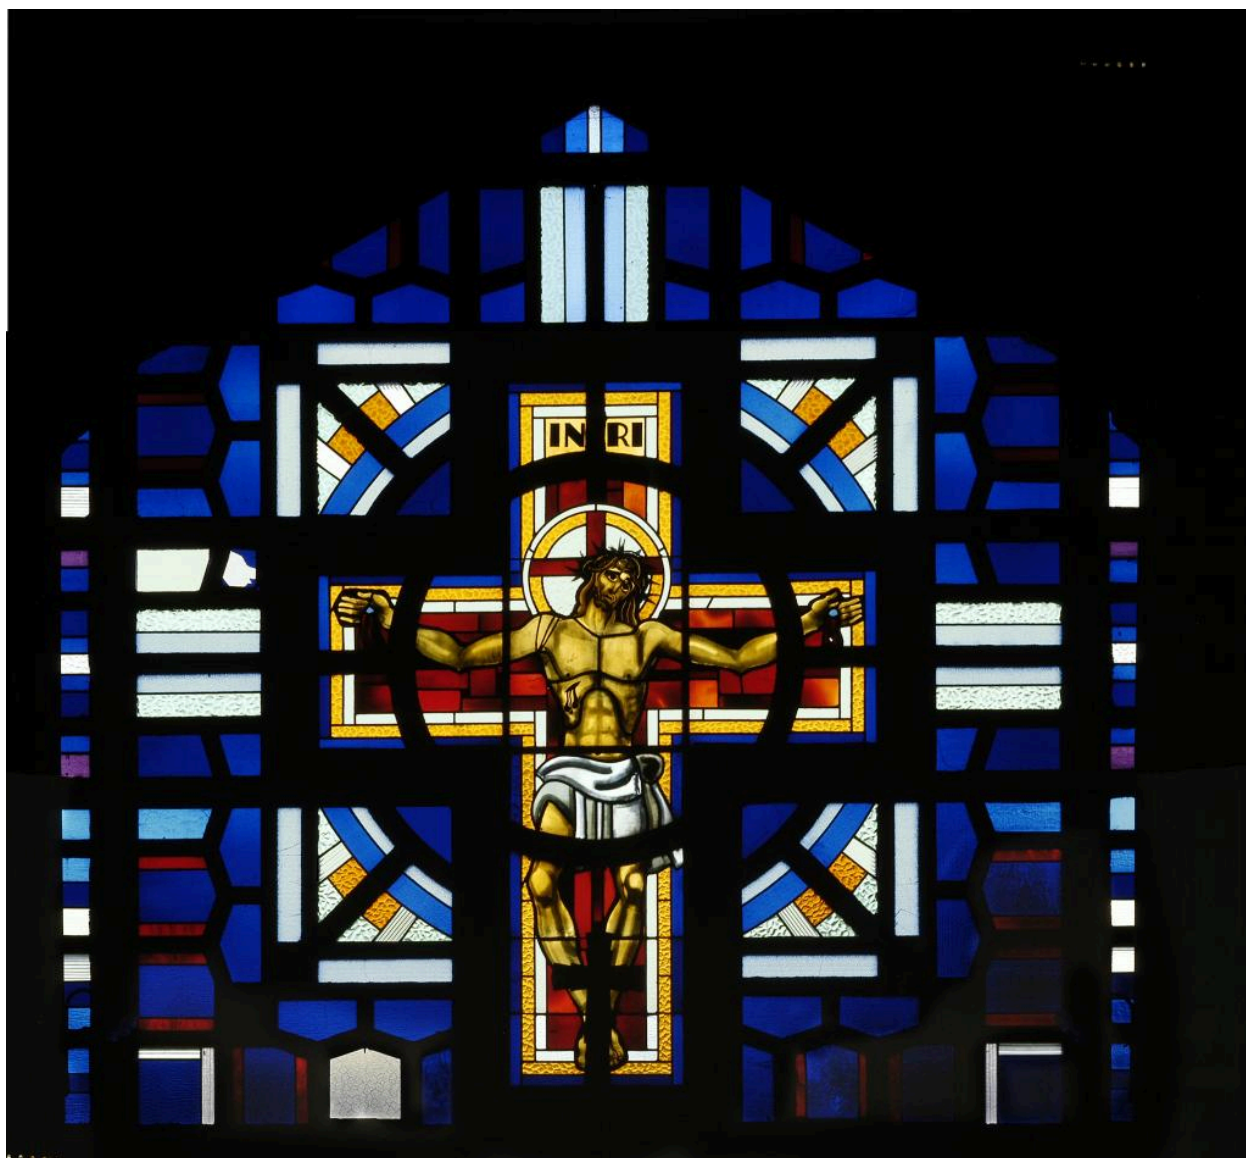
Vue générale de la verrière de la baie 0 : Christ en croix.
Phot. Thierry Lefébure
IVR22_20080200651VA

Vue générale de la verrière de la baie 0 : Christ en croix.

La verrière de la baie 0 est réservée à un Christ en croix, vu de face. Bien que représenté mort - son côté est en effet percé - il regarde devant lui, les yeux grands ouverts. Ce Christ occupe le centre du remplage en forme de croix latine qui surmonte le tabernacle du maître-autel. Il forme ainsi la partie principale d'un calvaire, que complètent les statues de la Vierge et de saint Jean.

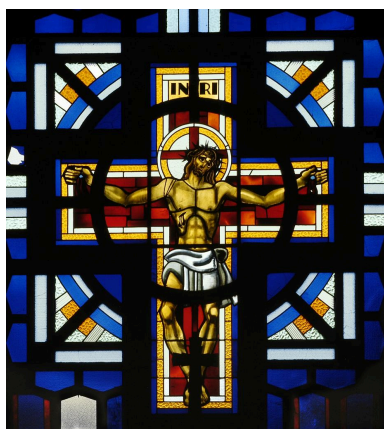
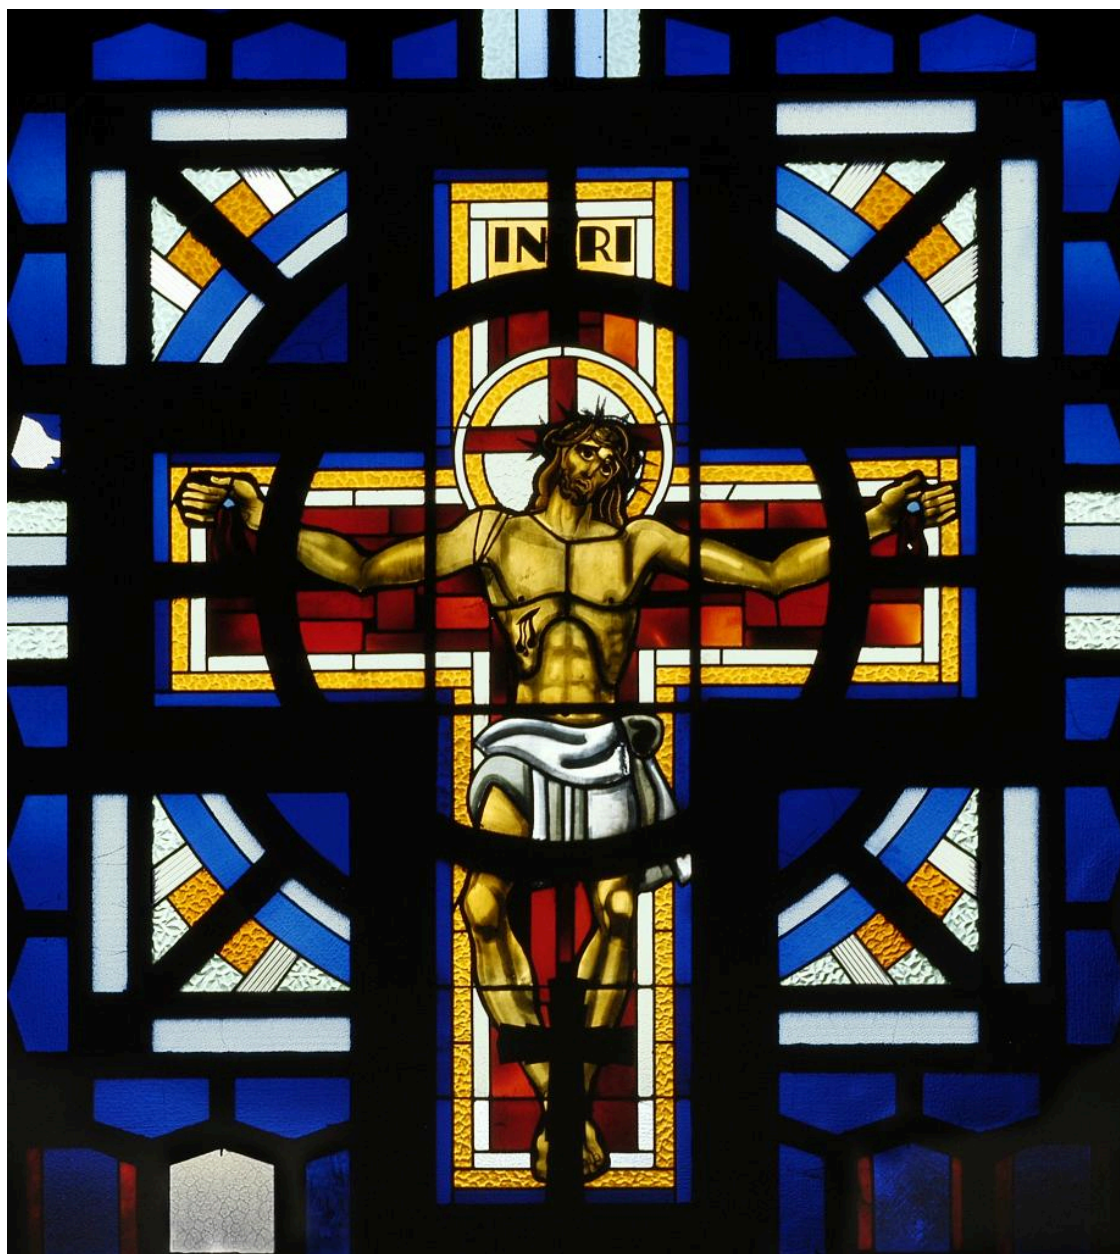
Détail de la verrière de la baie 0 : le Christ sur la croix.
Phot. Thierry Lefébure
IVR22_20080200652XA

Détail de la verrière de la baie 0 : le Christ sur la croix.

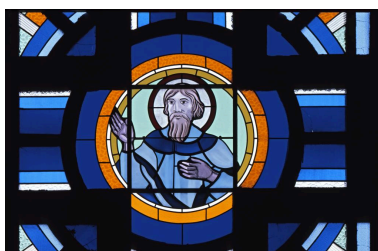
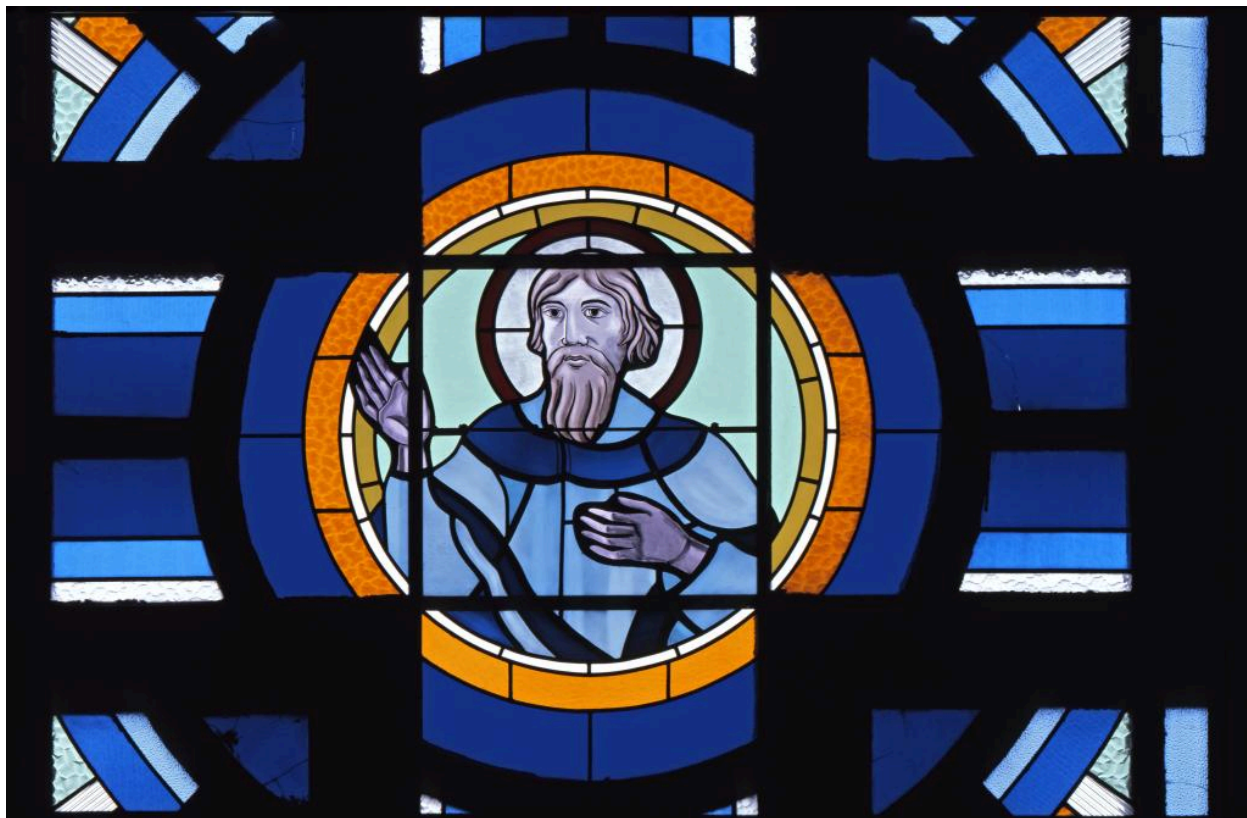
Vue du médaillon figuré de la verrière de la baie 1 : saint Martin ?
Phot. Thierry Lefébure
IVR22_20080200653XA

Vue du médaillon figuré de la verrière de la baie 1 : saint Martin ?

La verrière de la baie 1 (à l'ouest du Christ en croix) accueillait à l'origine une Vierge à mi-corps. Ce médaillon endommagé a été remplacé peu avant 2000 par la représentation d'un saint, que l'absence d'attribut empêche d'identifier.

Enfin, dans le médaillon de la verrière 1, un saint religieux non identifié, à mi-corps, vêtu d'une chasuble, sans aucun attribut, a succédé à la Sainte Vierge d'origine.

Il n'y a pas de grillage extérieur de protection. Les verrières sont en mauvais état. On remarque quelques trous et manques, dus à des tirs ou des projectiles. De nombreux verres sont fendus aux trois verrières, surtout aux verrières 1 et 2. Le médaillon figuré de la verrière 1 a été remplacé.

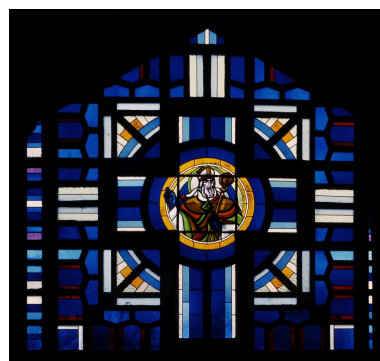
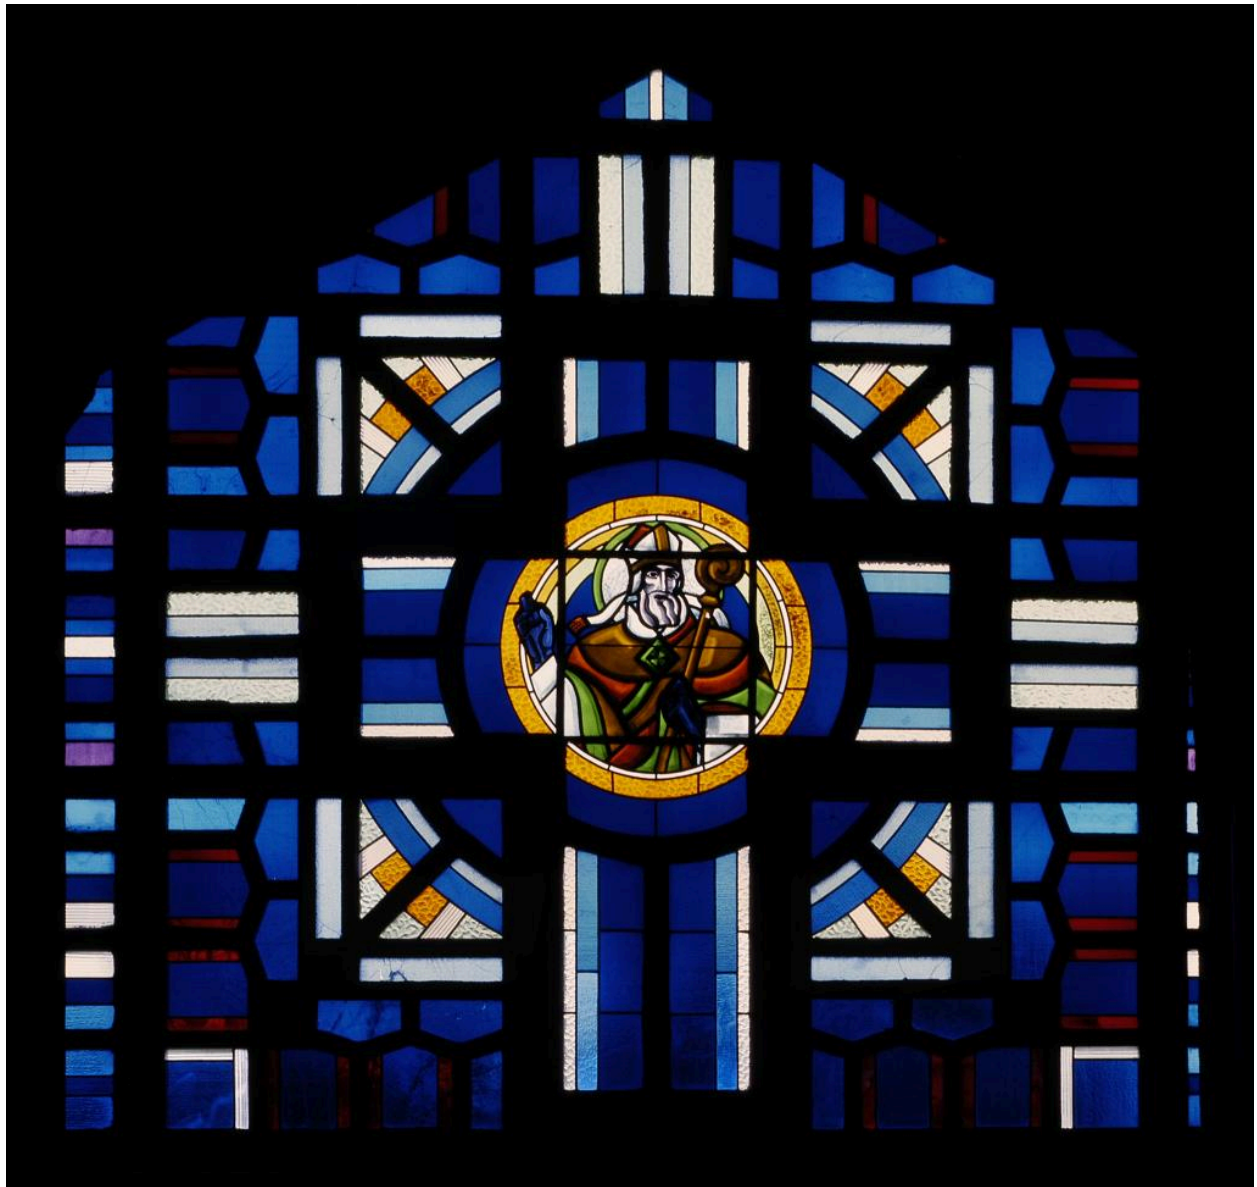
Vue générale de la verrière de la baie 2 : saint Martin évêque.
Phot. Thierry Lefébure
IVR22_20080200655XA

Vue générale de la verrière de la baie 2 : saint Martin évêque.

À la verrière 2, le médaillon représente saint Martin évêque, à mi-corps, vêtu d'une chasuble sur une tunique, et la mitre sur la tête. Il tient sa crosse de la main gauche et bénit de la droite.

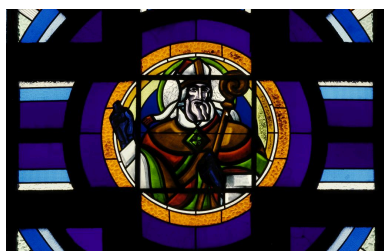
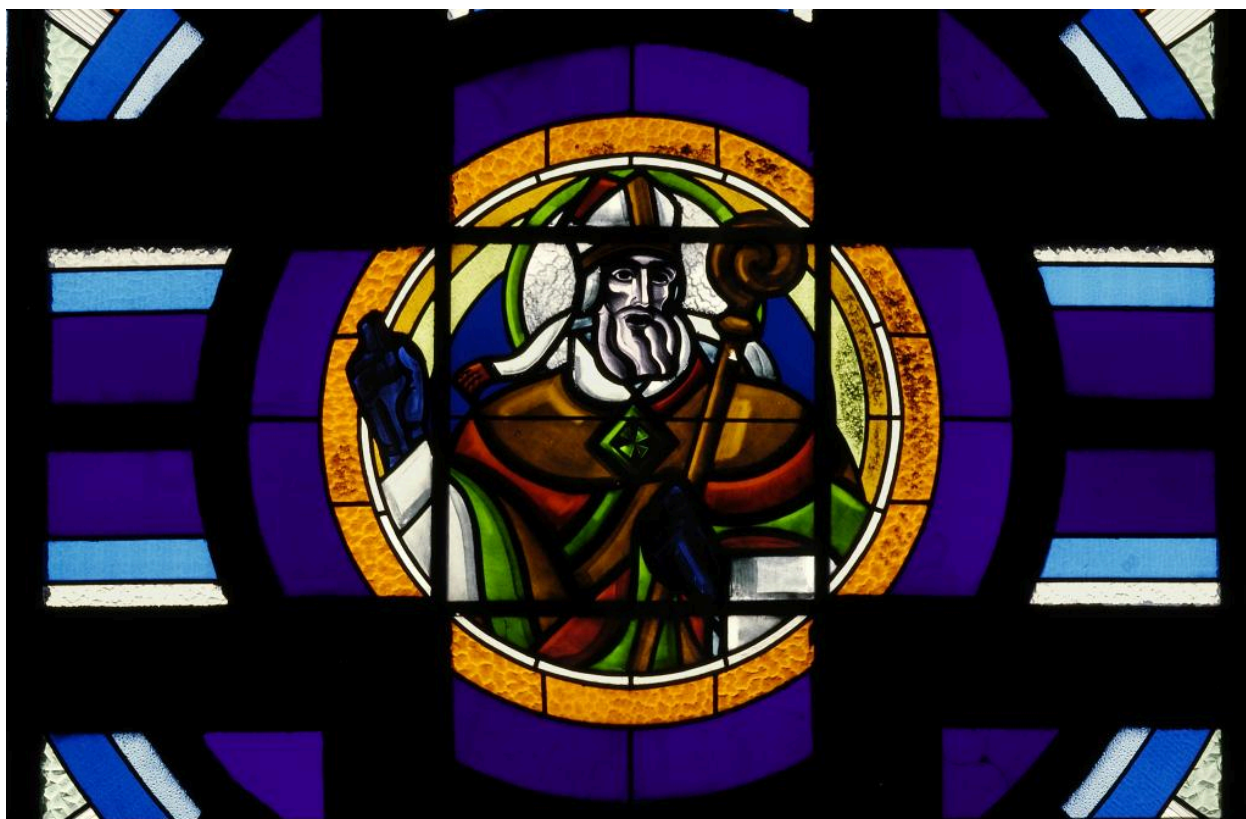
Vue du médaillon figuré de la verrière de la baie 2 : saint Martin évêque.
Phot. Thierry Lefébure
IVR22_20080200654XA

Vue du médaillon figuré de la verrière de la baie 2 : saint Martin évêque.
