Hauts-de-France, Somme  
Pendé  
14 rue de la Mare

## Maison avec atelier de serrurerie

Numéro de dossier : IA80007614  
Date de l'enquête initiale : 2005  
Date(s) de rédaction : 2005  
Cadre de l'étude : inventaire préliminaire arrière-pays maritime picard  
Degré d'étude : étudié

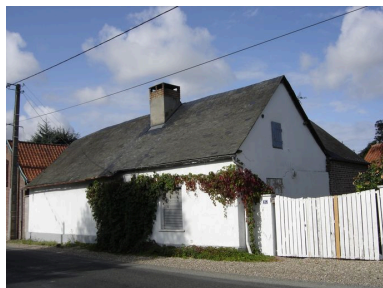
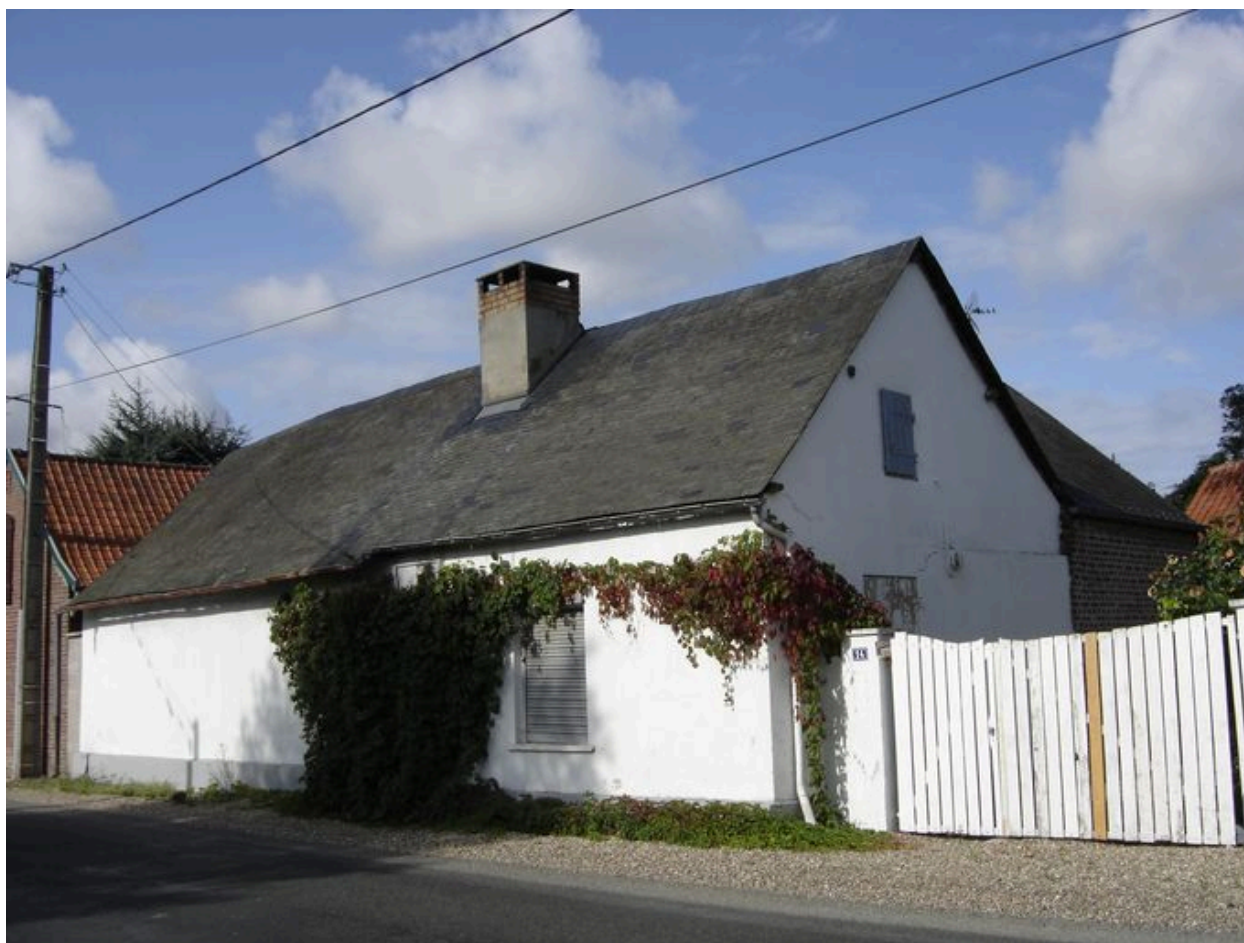
Vue du logis sur rue.  
Phot. Inès Guérin  
IVR22\_20068005104NUCA

Vue du logis sur rue.

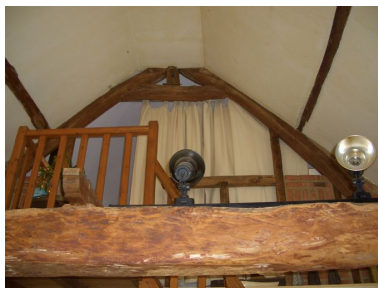
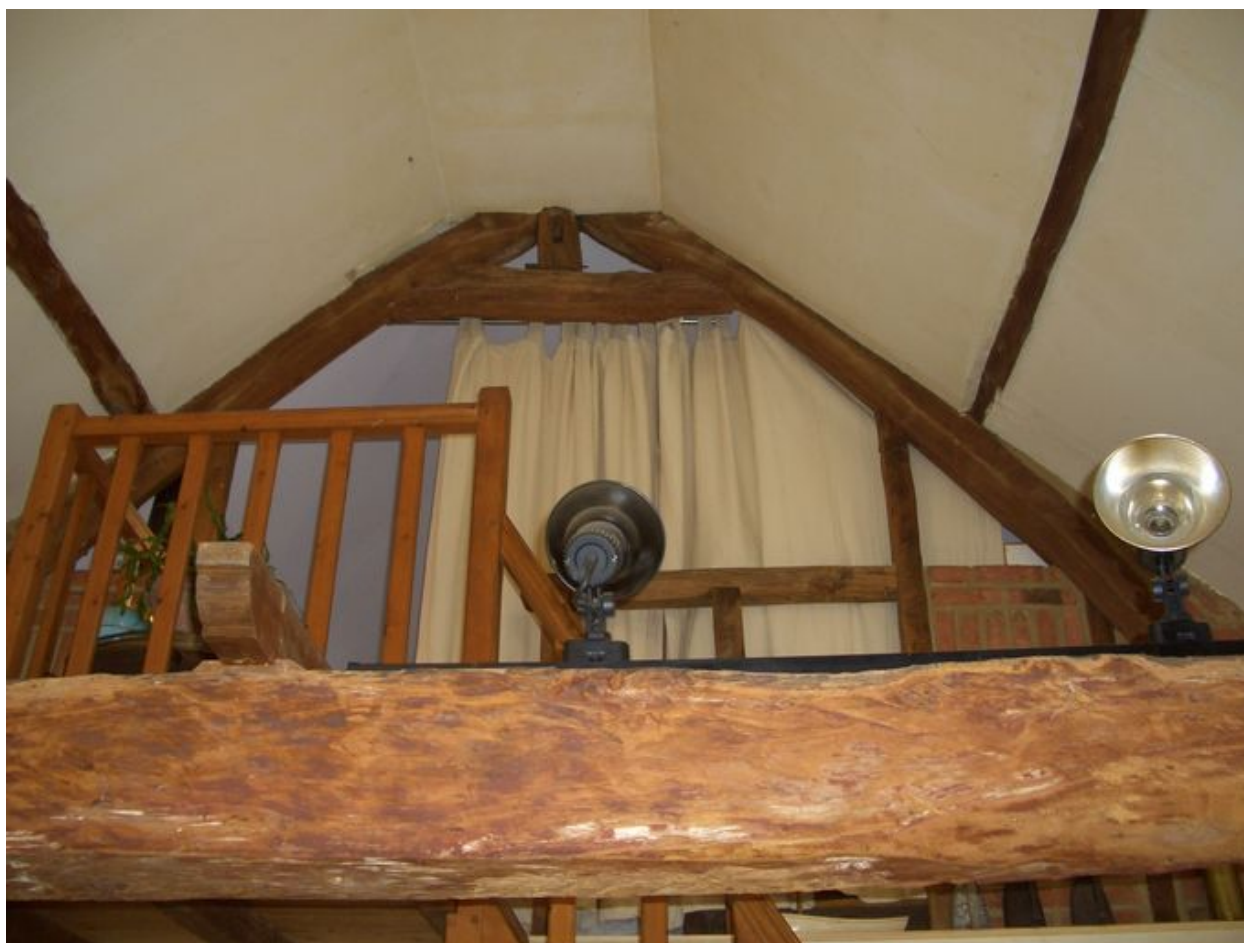
Vue d'une ferme de la charpente.  
Phot. Inès Guérin  
IVR22\_20068005106NUCA

Vue d'une ferme de la charpente.

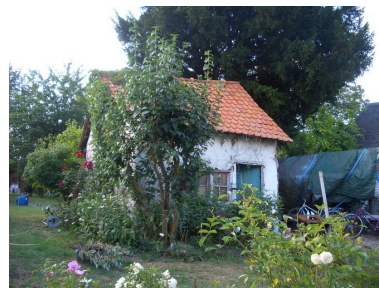
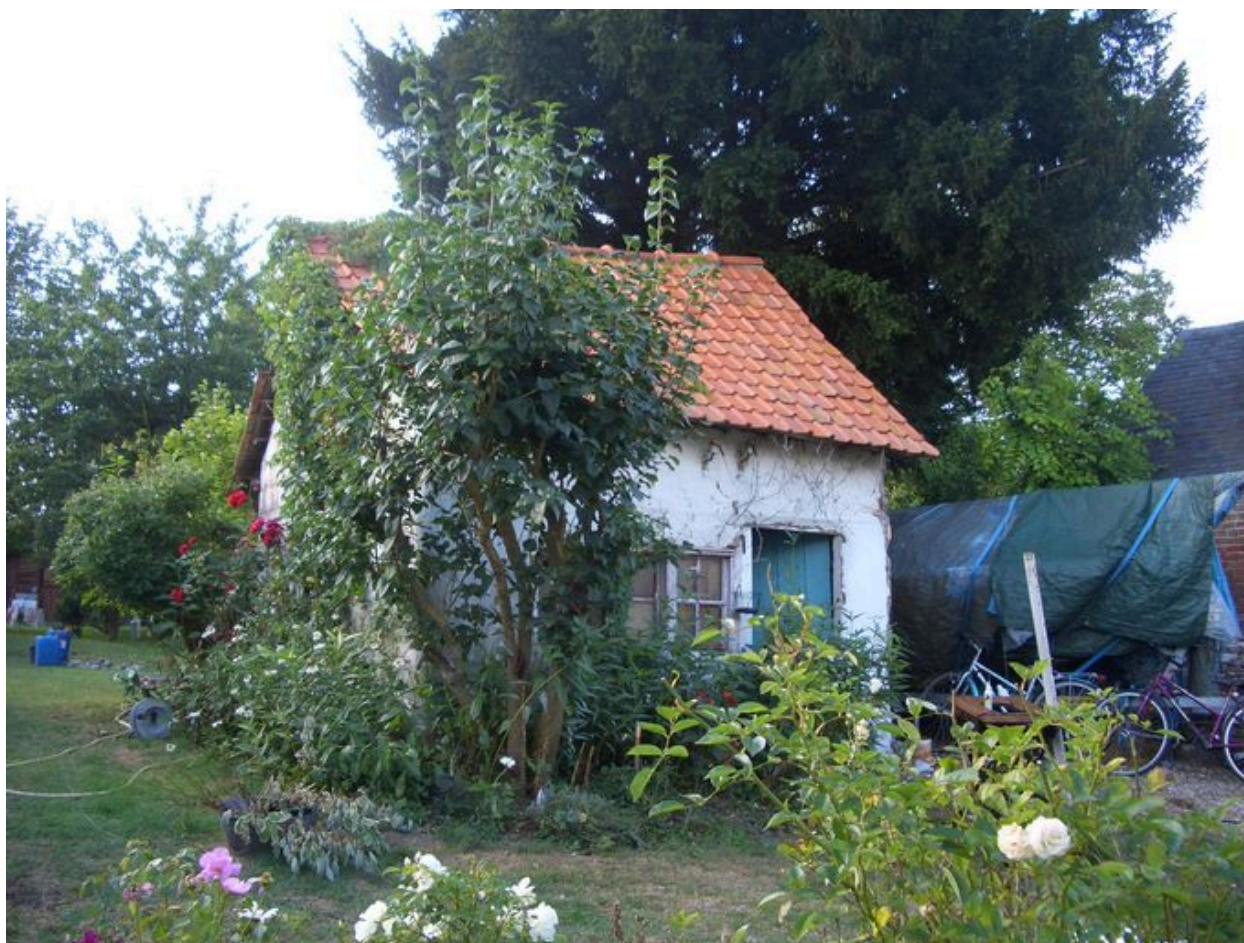
Vue générale de l'atelier de serrurier.  
Phot. Inès Guérin  
IVR22\_20068005109NUCA

Vue générale de l'atelier de serrurier.

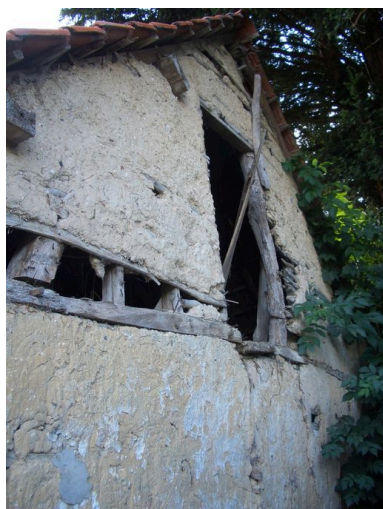
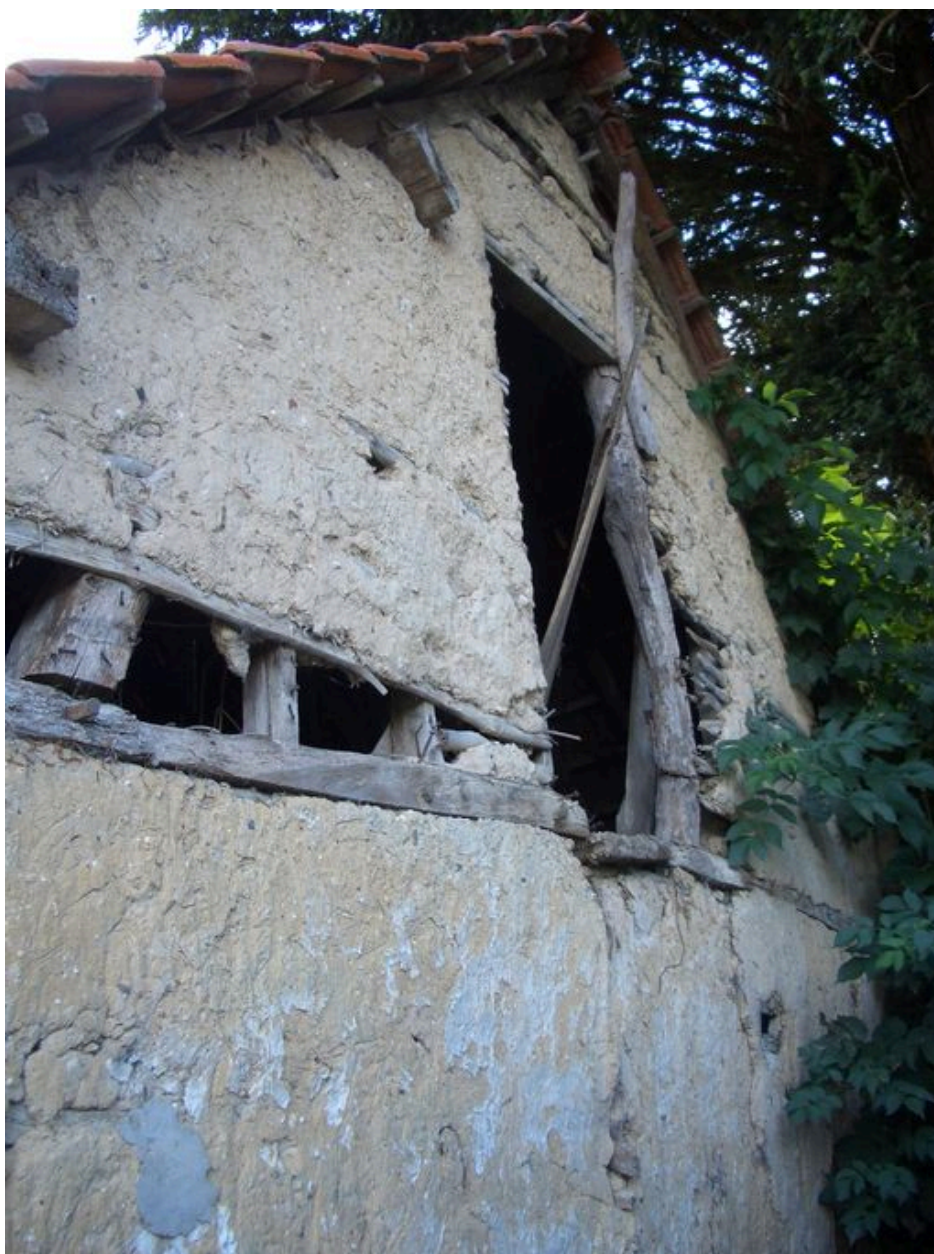
Vue du mur pignon en  
torchis avec gerbière.  
Phot. Inès Guérin  
IVR22\_20068005111NUCA

Vue du mur pignon en torchis avec gerbière.
