Hauts-de-France, Somme
Mareuil-Caubert
Caubert
route de Rouen

Manoir de Caubert

Numéro de dossier : IA80011074

Cadre de l'étude : inventaire topographique Pays d'art et d'histoire Ponthieu-baie de Somme

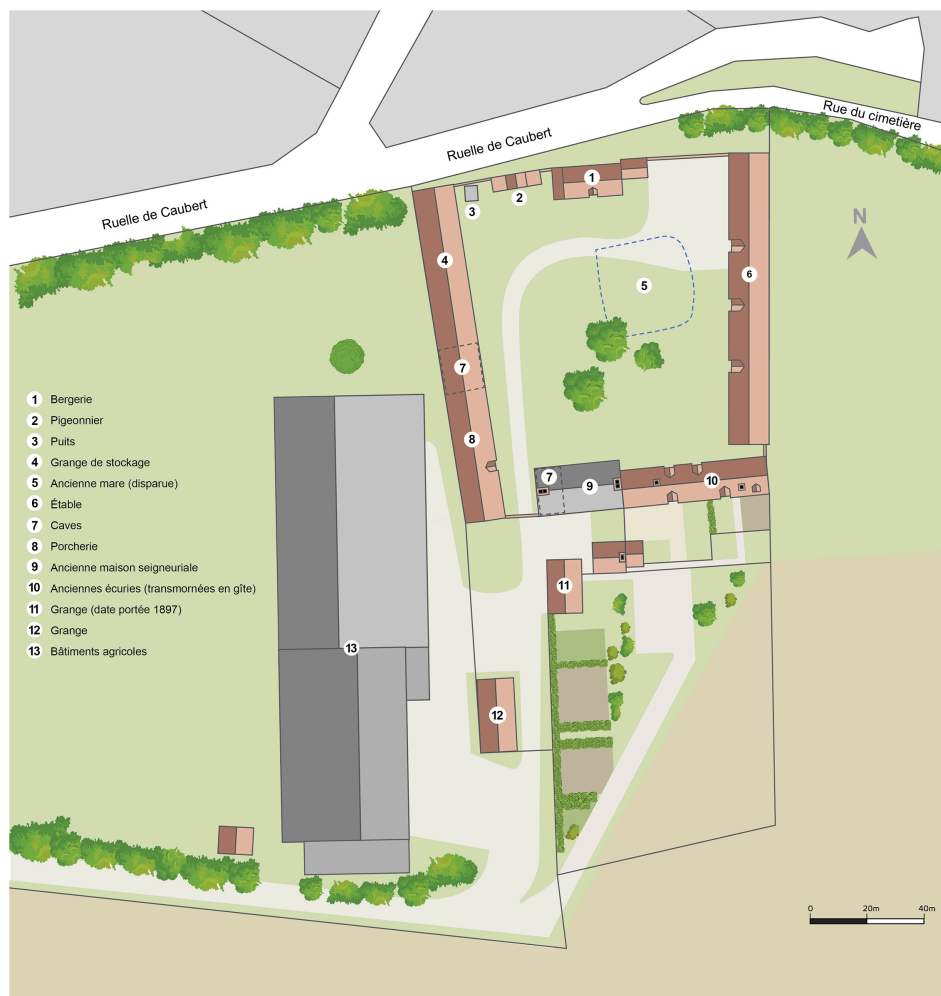
Plan général du manoir de Caubert, destination des bâtiments.

Le manoir et sa ferme sont situés dans l'ancien village de Caubert, au sud-ouest du cimetière. Ils sont construits sur le coteau des monts de Caubert. Les bâtiments s'organisent autour d'une vaste cour, au fond de laquelle se trouvent le manoir et les anciennes écuries, transformées depuis en gîtes touristiques. À droite, une grange et une ancienne porcherie, à gauche les anciennes étables, et le long de la rue un pigeonnier, un puits et une ancienne bergerie. Quatre édifices complètent cet ensemble à l'extérieur de la cour, à l'arrière du manoir.

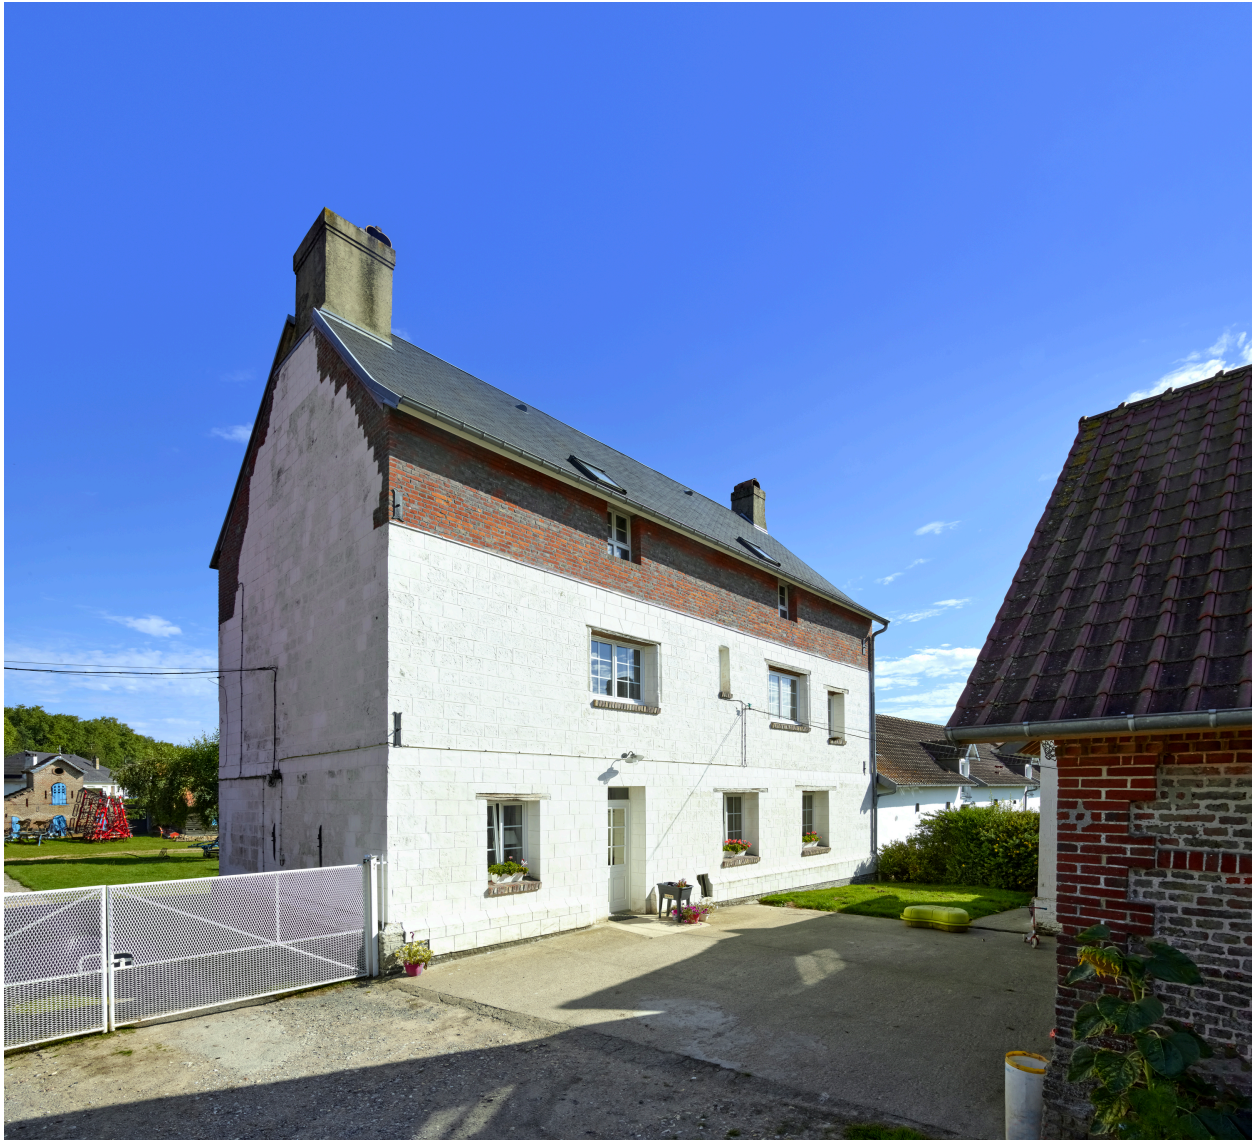
Façade sud du manoir.

Le manoir, de plan rectangulaire, est bâti en pierre calcaire de moyen appareil, sur un soubassement de brique et de silex de petit appareil. La partie supérieure de l'élévation est en brique et témoigne d'une restauration postérieure avec possiblement une surélévation opérée à cette occasion. L'édifice s'élève sur un étage carré et un étage de comble à surcroît. Il possède une petite cave en sous-sol, voûtée en pierre calcaire, et accessible depuis un escalier dont la voûte est en plein cintre.

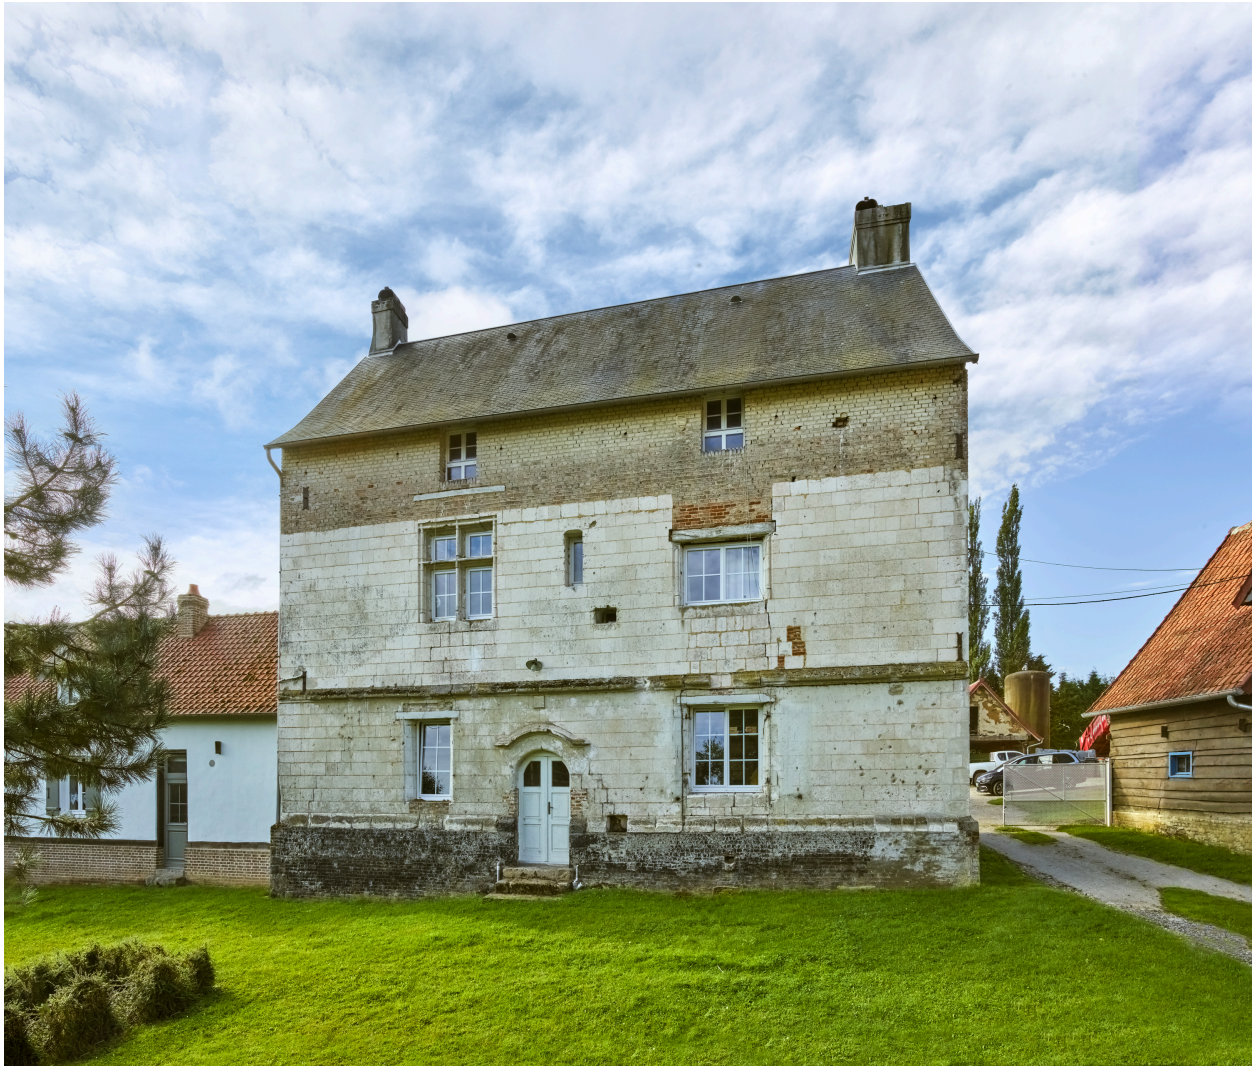
Façade nord du manoir.

L'édifice est couvert par un toit en ardoise à longs pans et pignons couverts. La façade sur cour du manoir, la mieux conservée, est percée d'une porte surmontée d'un arc segmentaire souligné par une archivolte. Les différentes fenêtres (deux par niveau), ont des tailles et des formes variées, attestant de différentes reprises et transformations. La fenêtre de droite à l'étage a été réduite en taille, sa partie haute ayant été en partie comblée avec de la brique.

Plusieurs moulures permettent de dater la construction de l'édifice au XV^e siècle. Tout d'abord, trois des fenêtres conservent les fines colonnettes sur leurs piédroits. Celle de gauche à l'étage conserve même son meneau. Le soubassement est surmonté d'un larmier en pierre blanche tandis qu'un bandeau de pierre calcaire en saillie délimite le rez-de-chaussée et le premier étage.

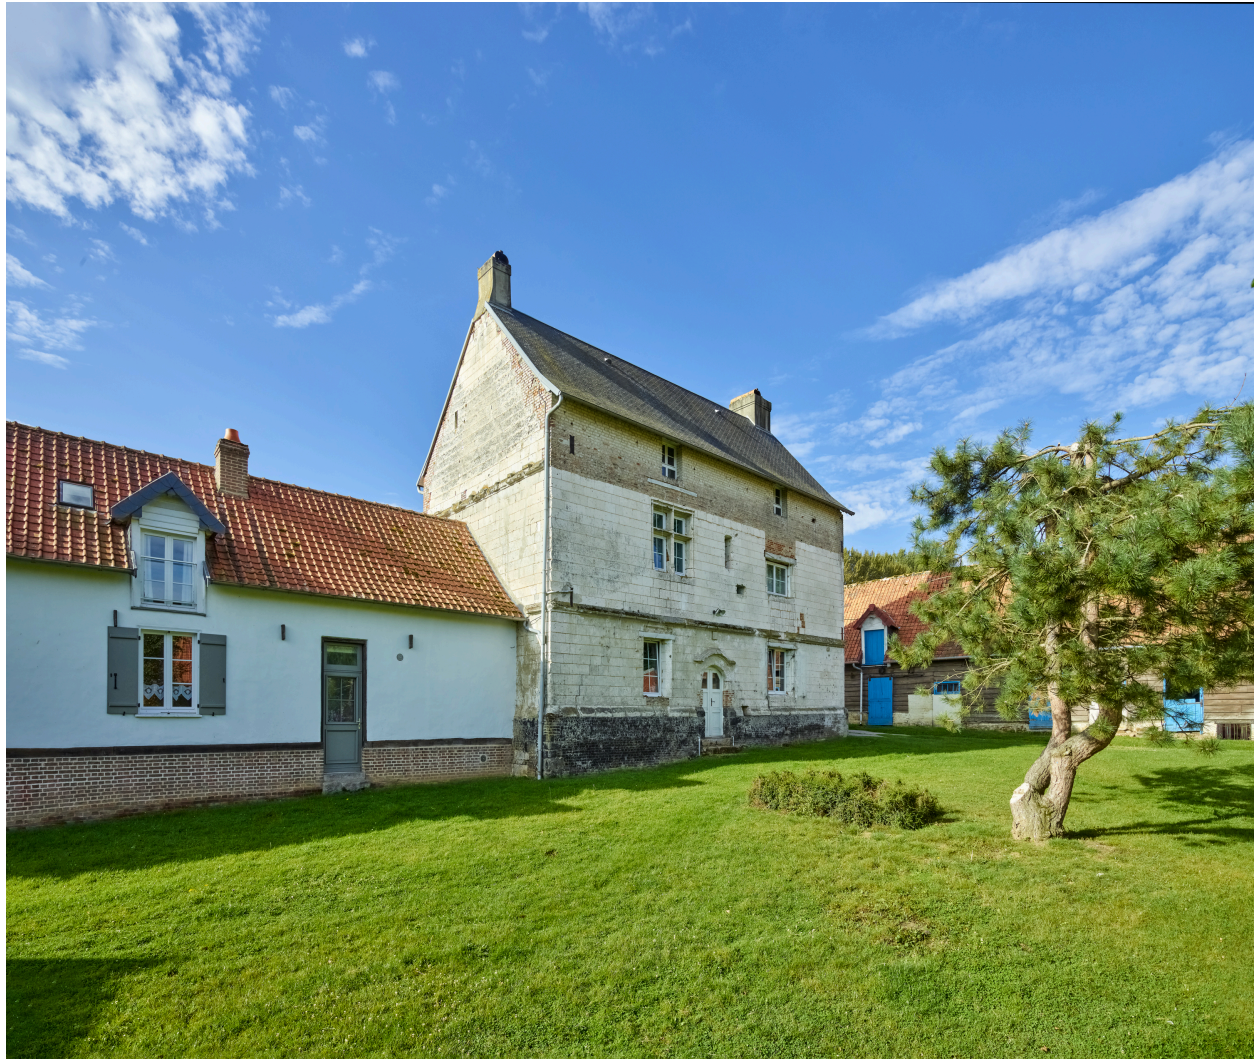
Façade nord du manoir et ancienne écurie.

Les anciennes écuries sont accolées au mur-pignon gauche de la demeure. Elles sont bâties en pans de bois et torchis, sur un soubassement en brique. Elles sont couvertes par un toit à longs pans et pignons couverts, percées de quatre lucarnes gerbières et d'une lucarne jacobine. Ces anciennes écuries servent aujourd'hui de gîte.

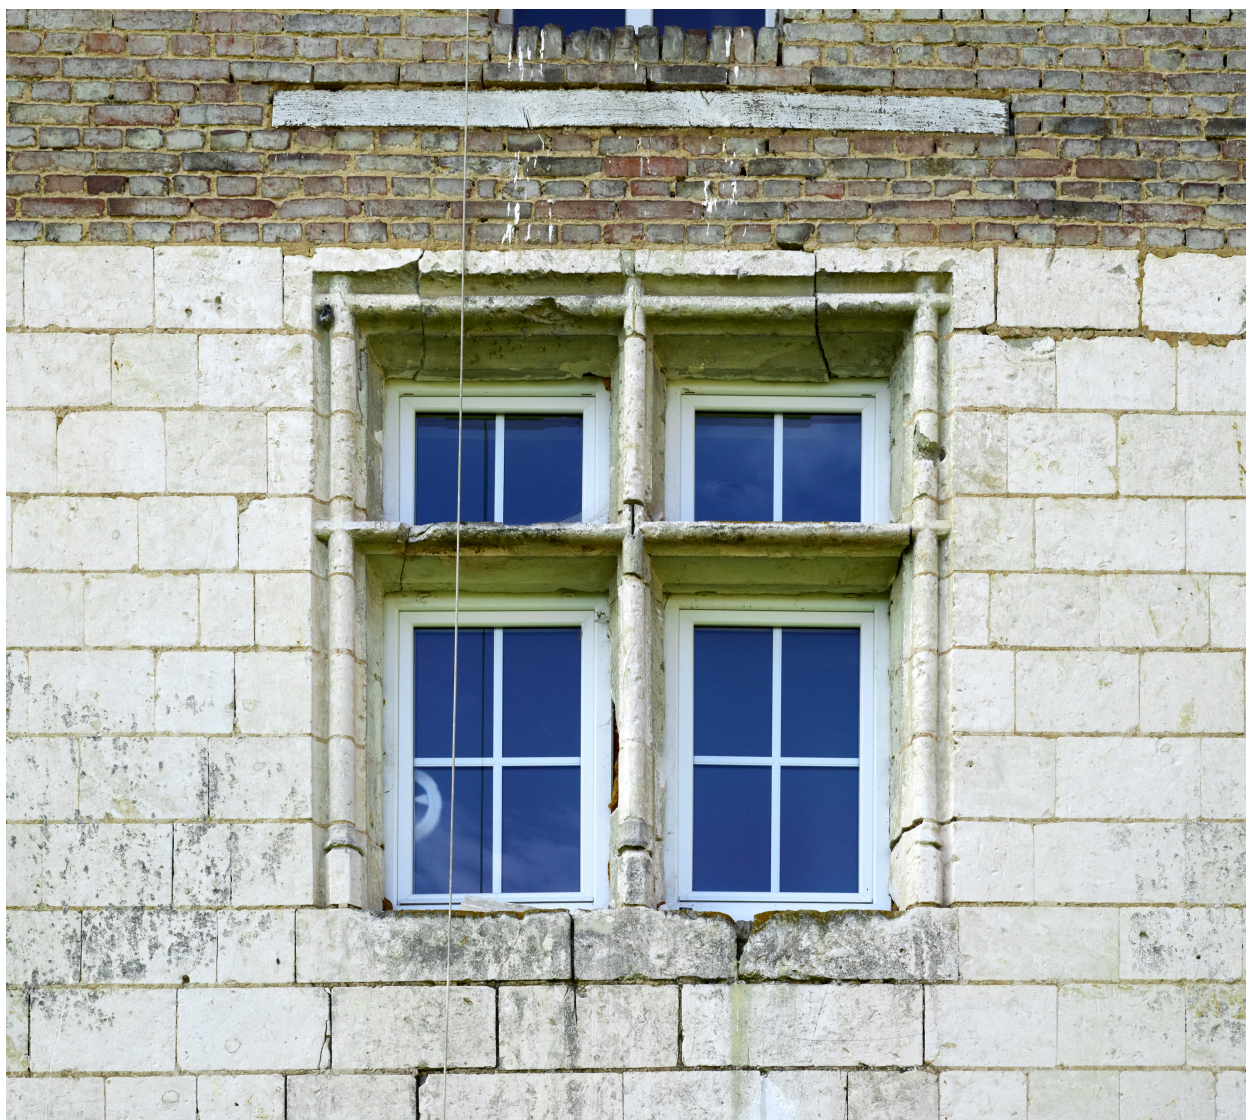
Détail de la fenêtre à meneau de la façade nord du manoir.

La maison seigneuriale de Caubert aurait été bâtie au XV^e siècle (Seydoux, 2003) par la famille d'Abbeville, dite d'Yvregny, qui acquiert la seigneurie au début du XV^e siècle (de Belleval, 1870). La fenêtre à meneau située à l'étage ainsi que l'archivolte à profil en bec-de-cordin qui reprend la forme segmentaire de l'arc de la porte d'entrée tendent à confirmer cette période de construction et font de ce manoir l'un des édifices civils les plus anciens de la Picardie maritime. Ces différentes caractéristiques se retrouvent également au logis du prieuré d'Airaines, construit dans le premier tiers du XVI^e siècle (*La Picardie historique et monumentale*, 1883-1899). Les deux édifices font partie des rares logis en pierre blanche existants dans le territoire.

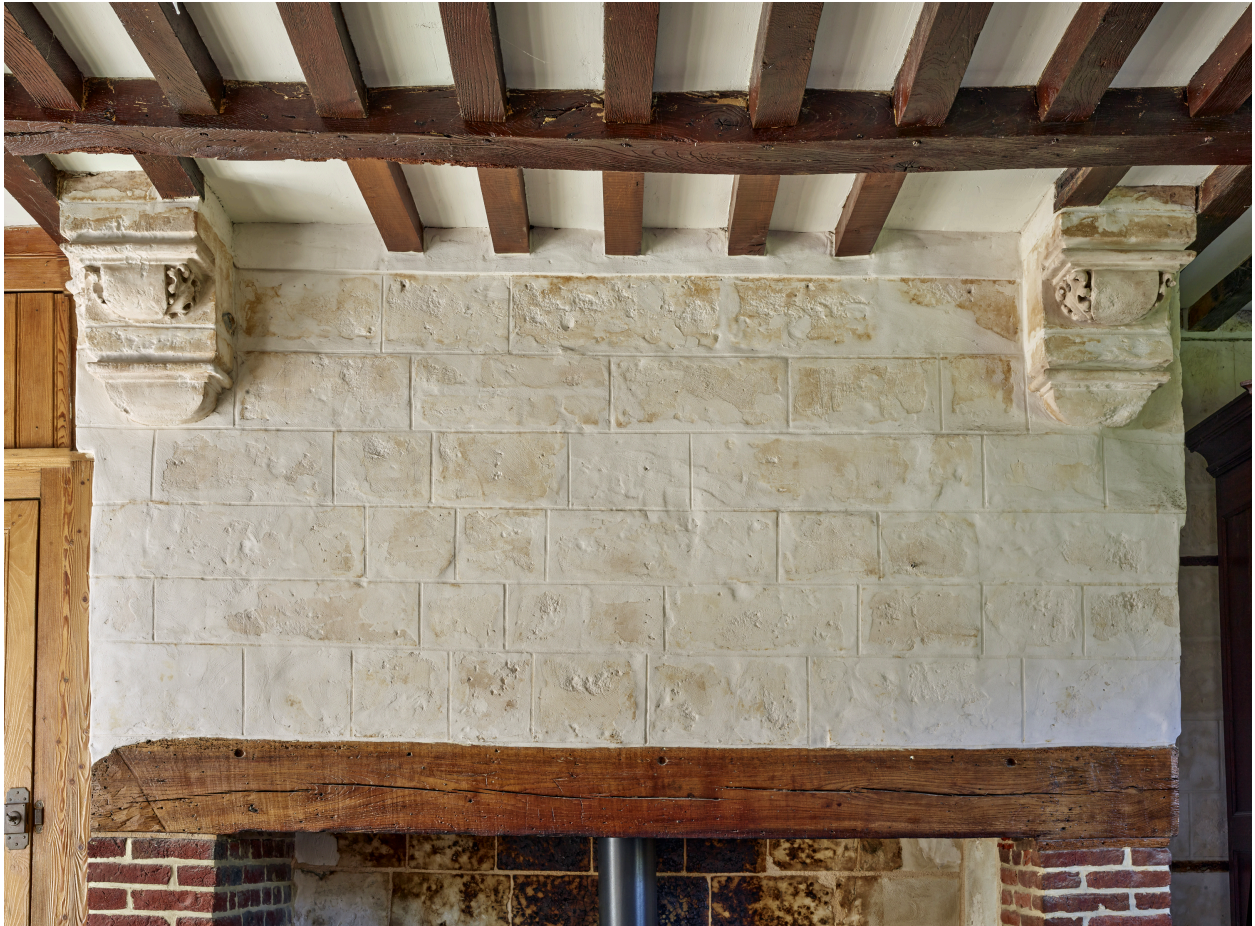
Détail de la hotte de la cheminée du manoir.

À l'intérieur, un escalier en vis permet d'accéder au premier étage, il est constitué autour d'une grande poutre centrale taillée dans un seul arbre. Enfin, la grande cheminée de la pièce principale possède une hotte en pierre calcaire et deux corbeaux ornés de feuilles de chou d'ornement.

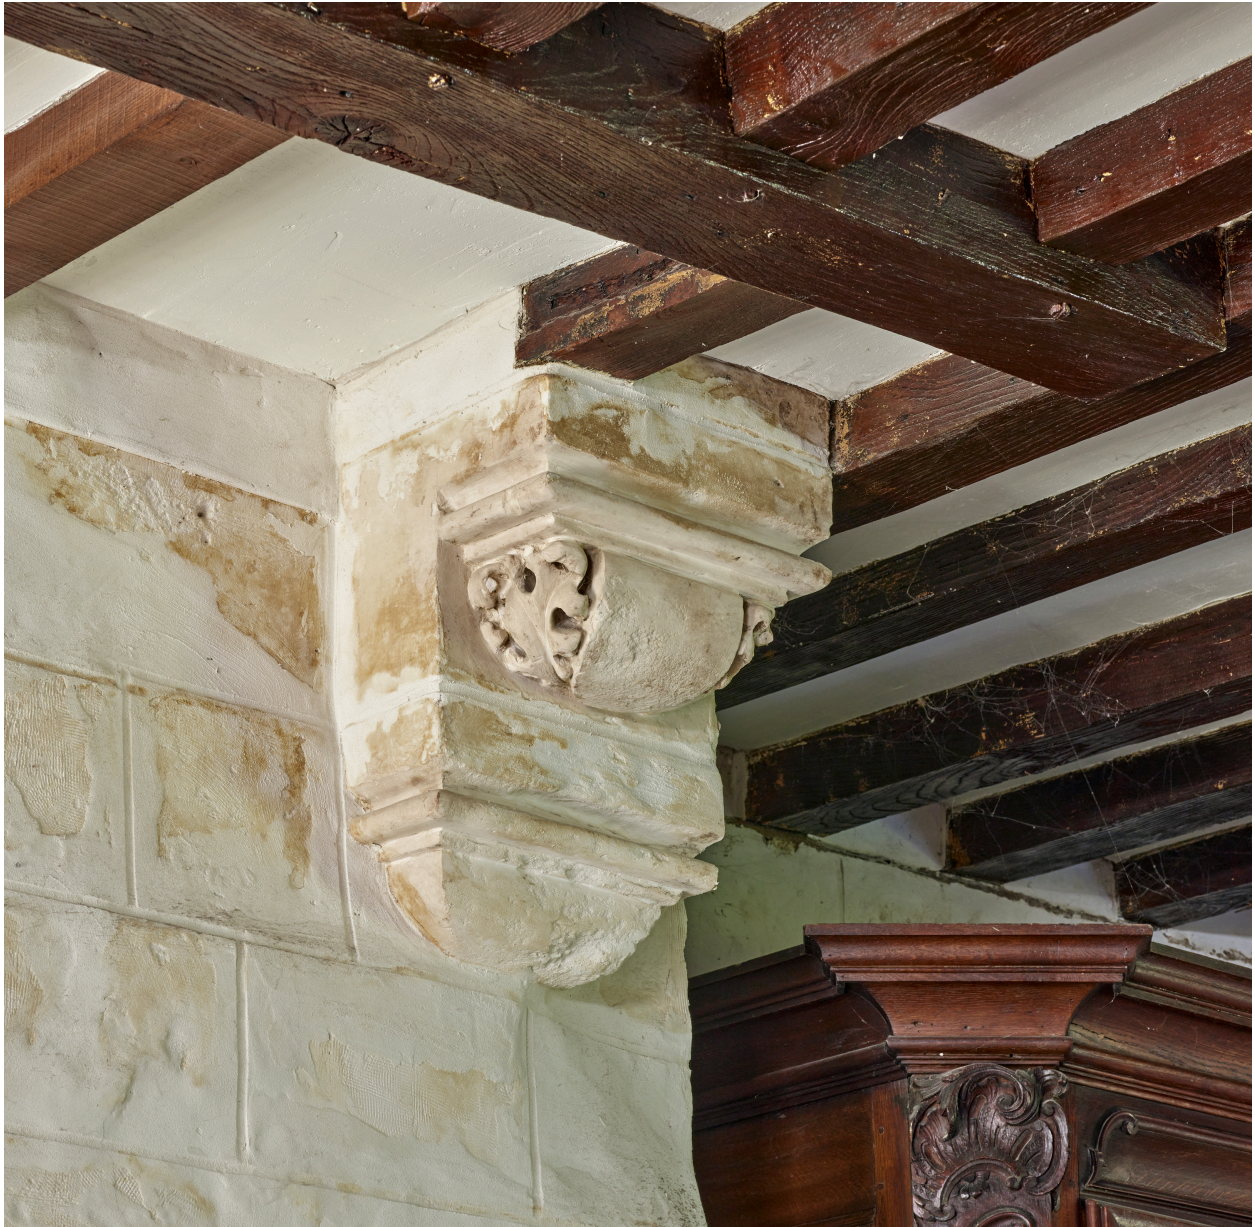
Détail d'un des corbeaux de la cheminée du manoir.

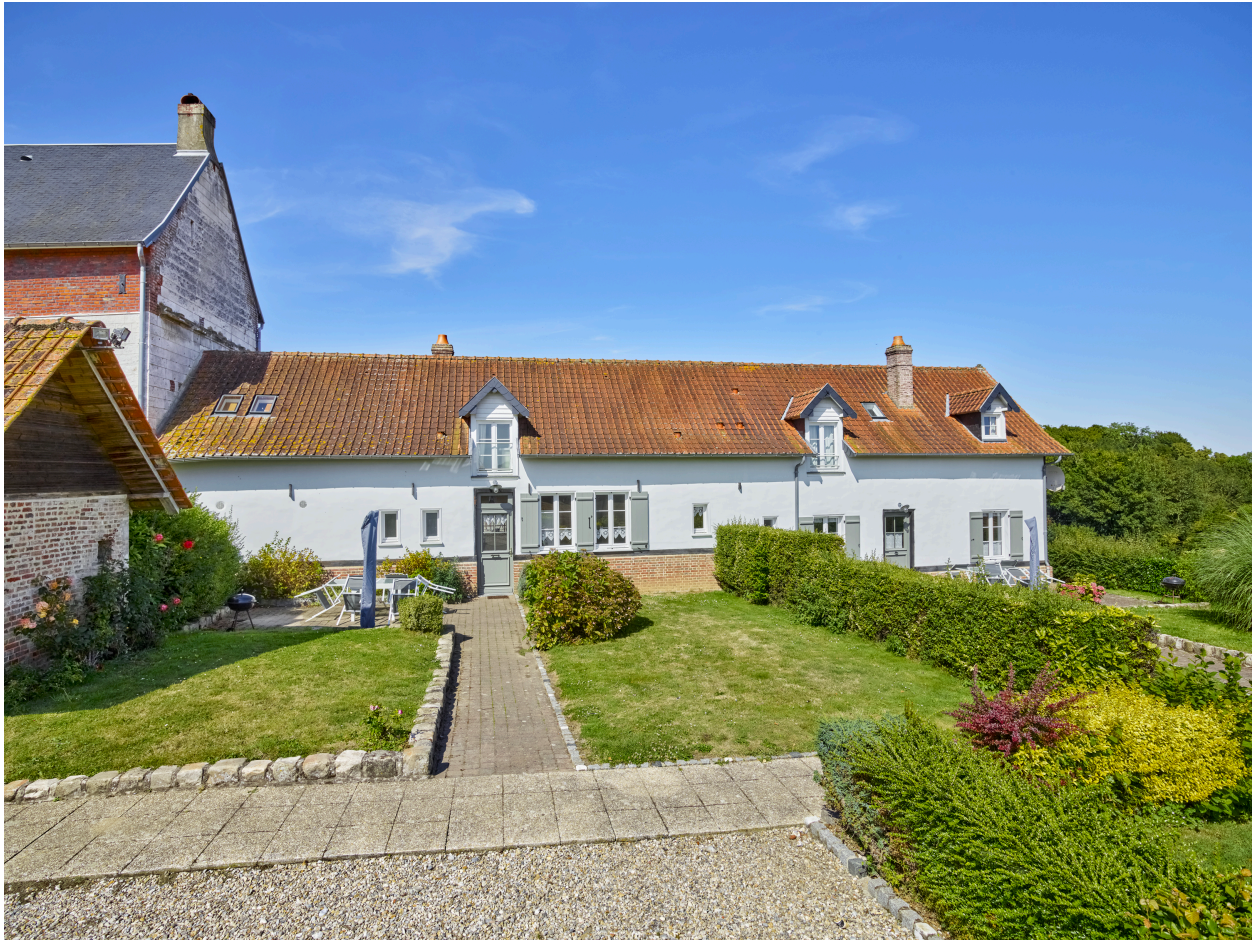
Vue des anciennes écuries, depuis le sud.

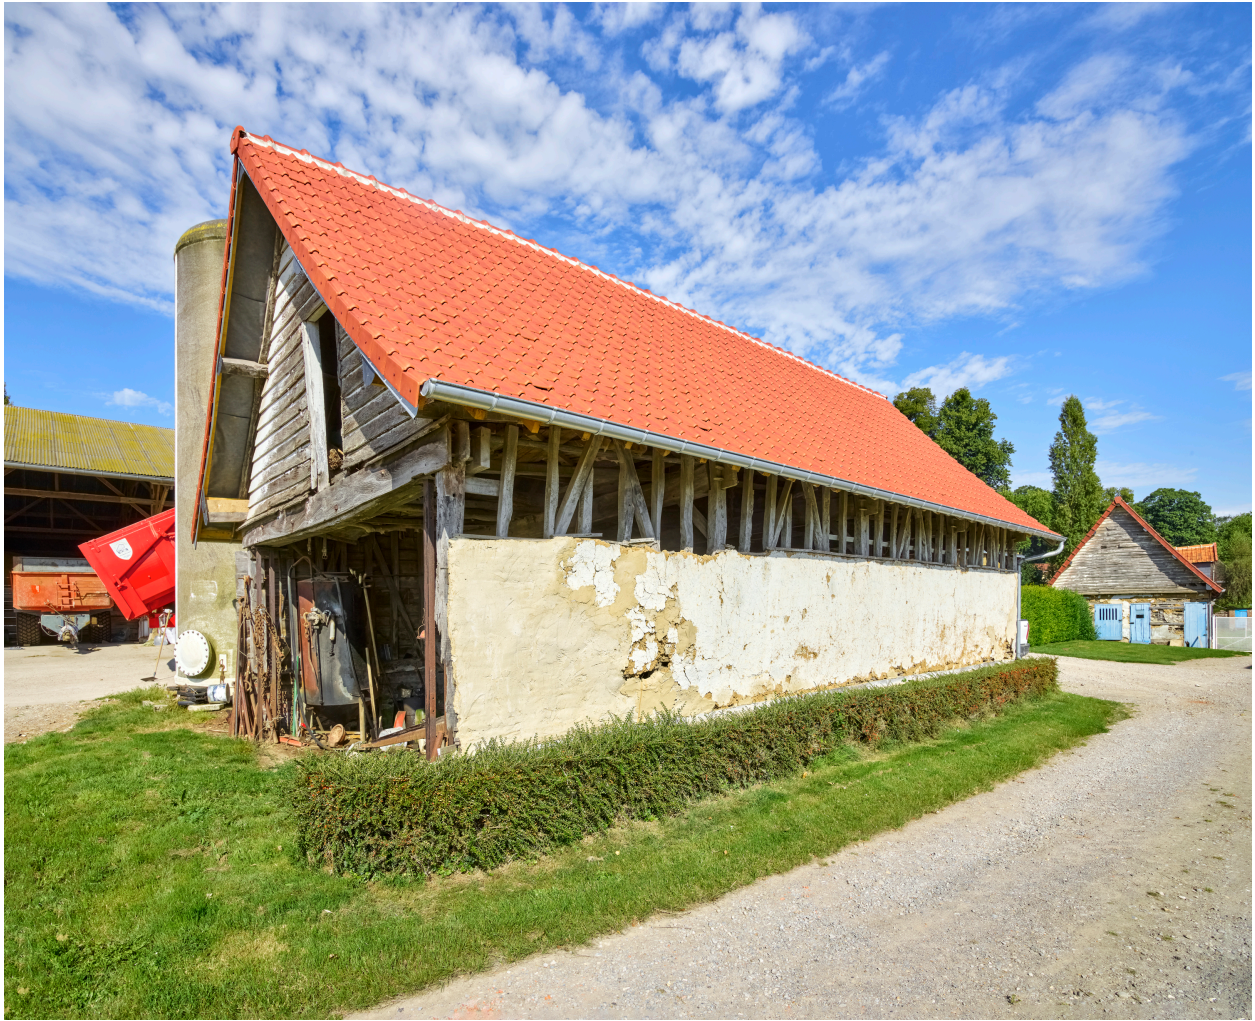
Vue de la charreterie, depuis le sud-est.

Le petit bâtiment à l'extérieur de la cour de la ferme, représenté sur le cadastre, a été remplacé dans la seconde moitié du XIX^e siècle par deux nouvelles constructions, dont l'une porte la date de 1897. Un troisième bâtiment, en pans de bois et torchis, a également été construit hors de la cour à la même époque. Les deux portes charretières percées de chaque côté de l'édifice laissent penser qu'il pourrait s'agir d'une charreterie.

Une charreterie est construite à proximité de cet ensemble. Elle est bâtie en pans de bois et torchis, couverte d'un toit en tuile à longs pans et pignons couverts.

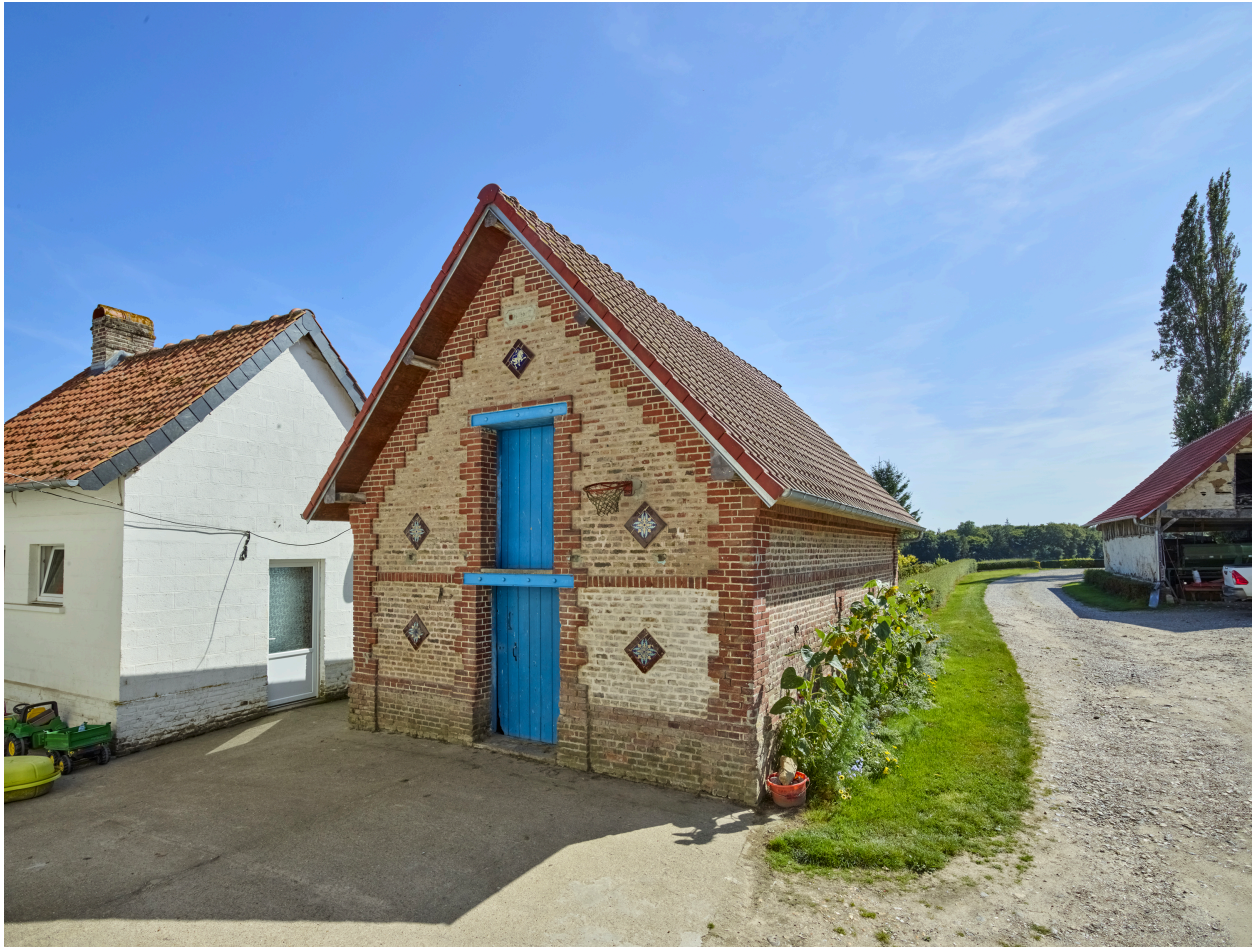
Grange au sud du manoir, depuis le nord.

Derrière le manoir est construit une grange. Bâtie en brique, elle est couverte par un toit en tuile à longs pans et pignons couverts. Deux grandes ouvertures sont percées sur son mur-pignon nord, en face du manoir, ce qui témoigne de l'utilisation du bâtiment comme espace de stockage. Sur ce même mur-pignon sont posés plusieurs carreaux de faïence, décorés des motifs ornementaux et d'un lion. La date de 1897 est inscrite sur la partie haute du mur.

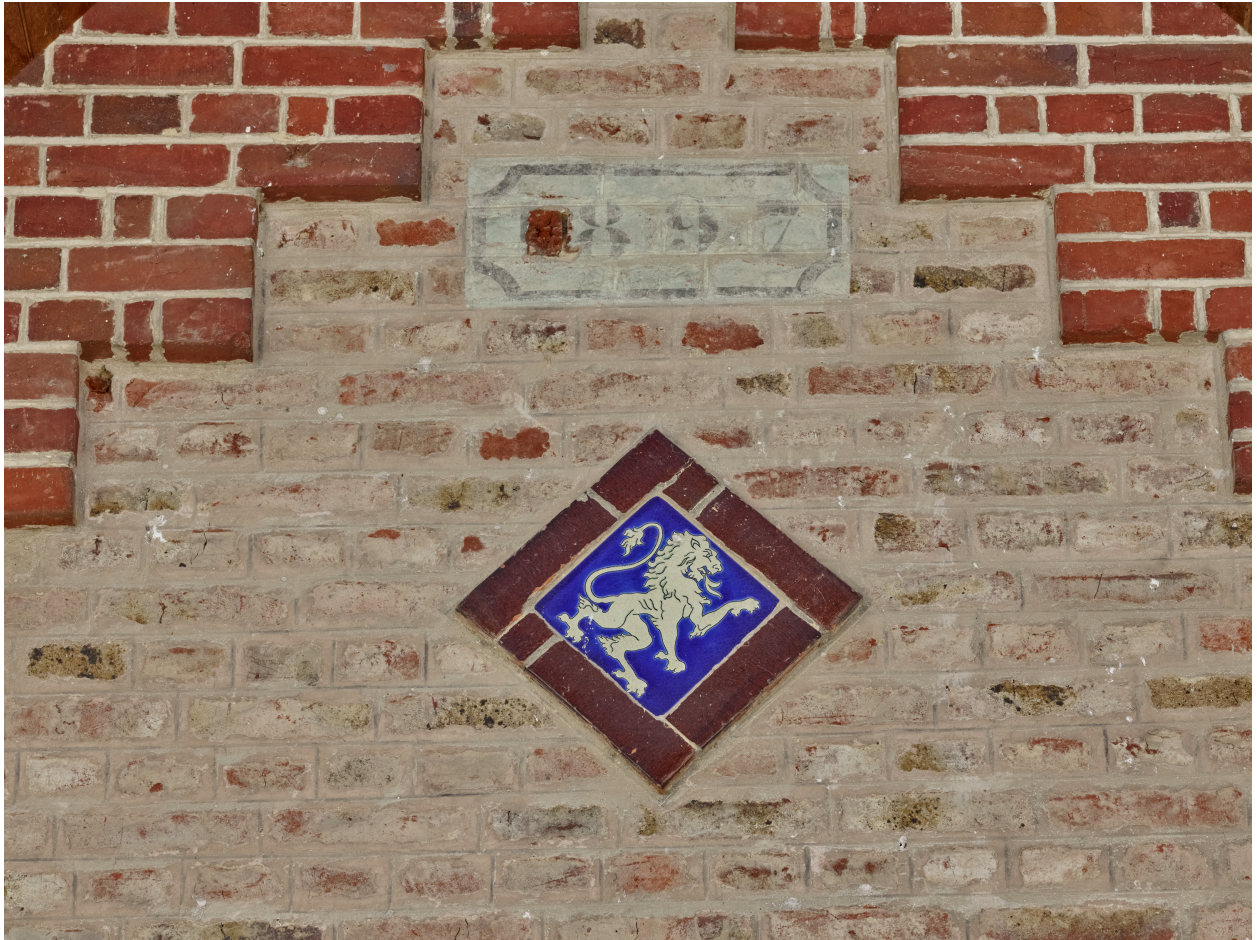
Date portée sur la grange au sud du manoir.

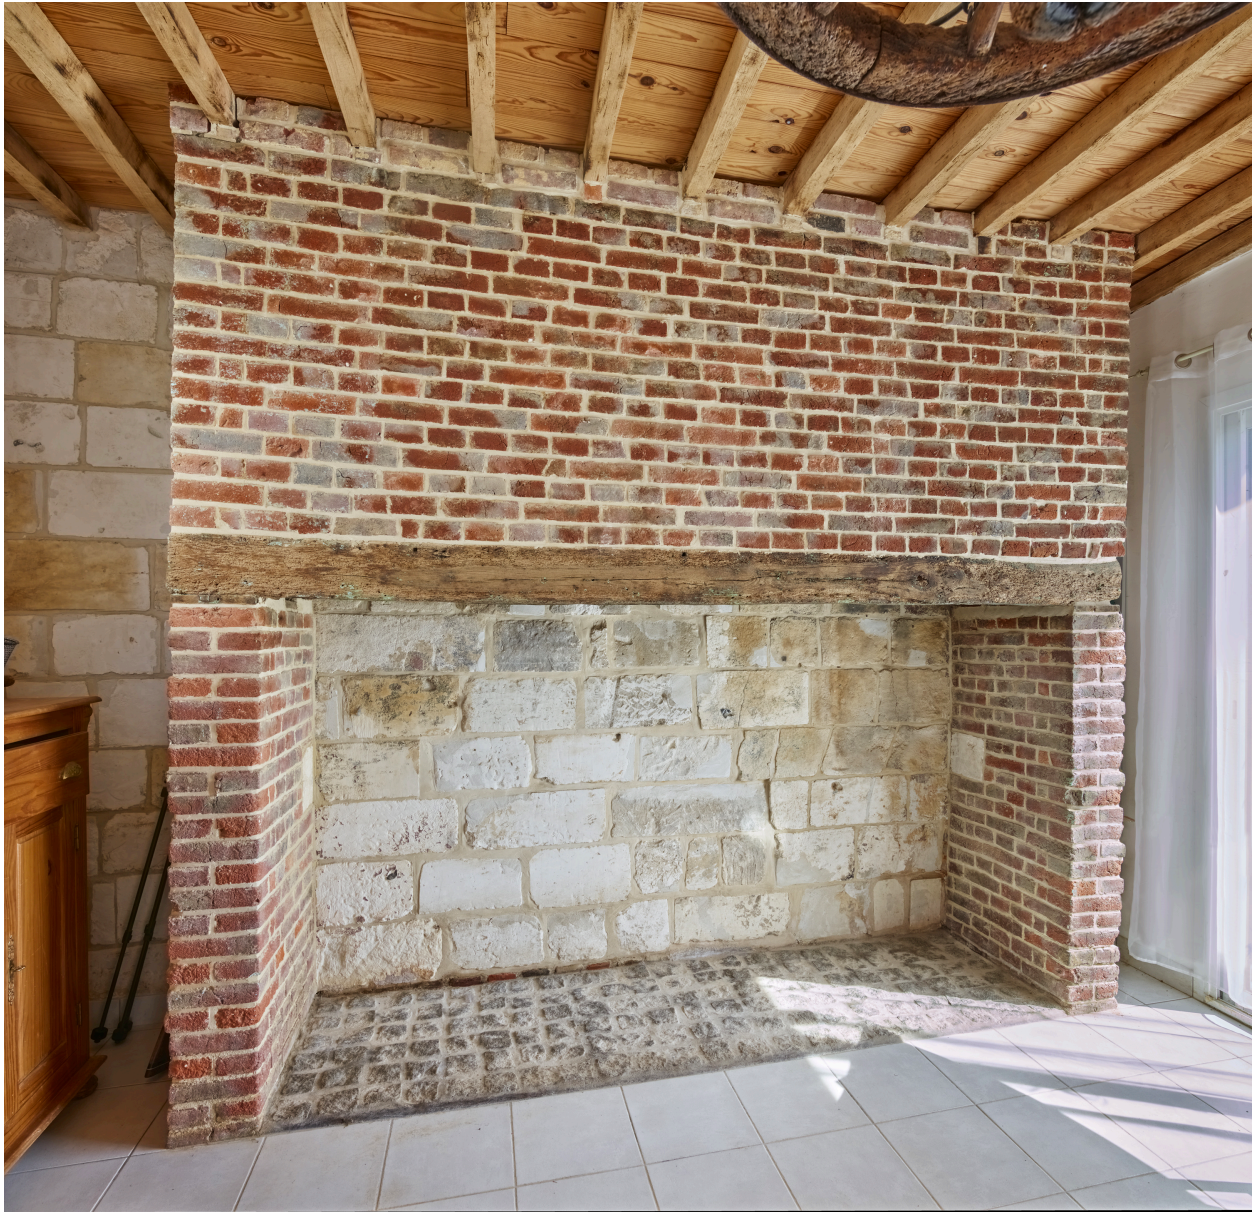
Cheminée du bâtiment au sud du manoir.

À côté de cette grange, un petit bâtiment construit en parpaing sur un soubassement de brique abrite une large cheminée. Une petite construction, accolée contre la cheminée, abritait autrefois un four à pain.

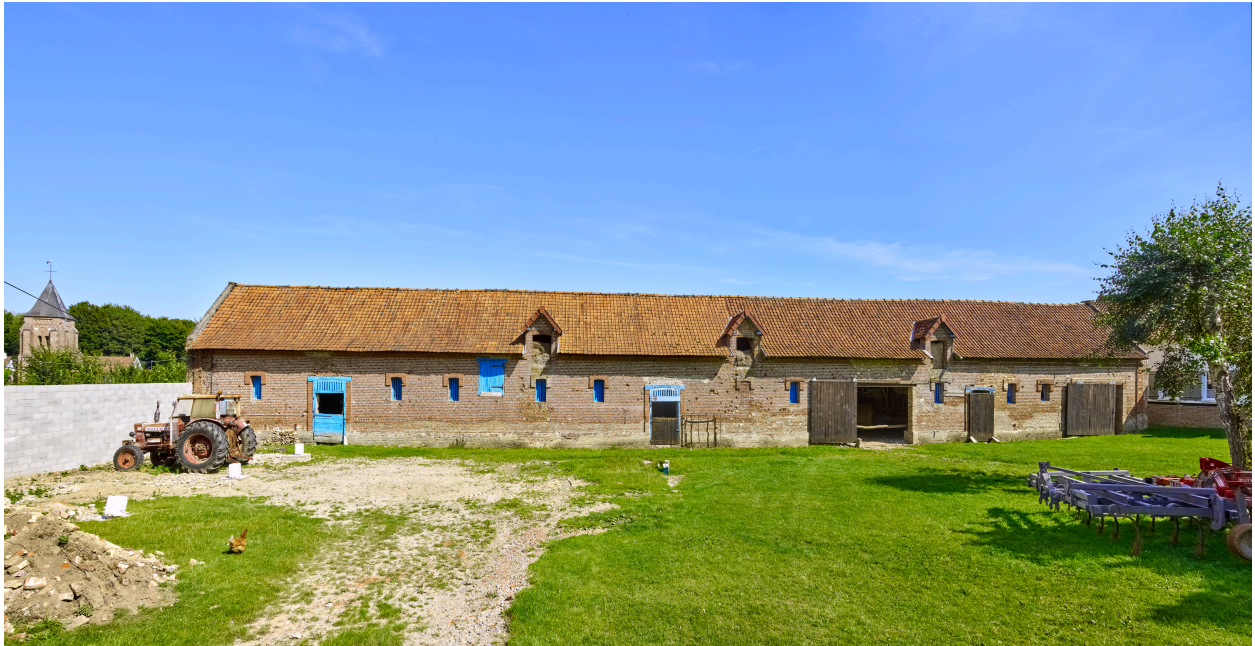
Vue des étables, depuis l'ouest.

L'étable semble avoir été modifiée au cours du XIX^e siècle, et contrairement aux autres édifices construits en pans de bois et torchis ou en bardage en bois, elle est bâtie en brique.

Une ancienne étable fait face à l'ancienne porcherie et grange, à gauche de la cour. C'est également un grand bâtiment de plan rectangulaire, qui s'étend sur une cinquantaine de mètres. Il est construit en brique. De nombreuses ouvertures sont aménagées sur sa façade sur cour, et trois lucarnes sont percées sur son toit. L'ensemble est couvert par un toit en tuile à longs pans et pignons couverts.

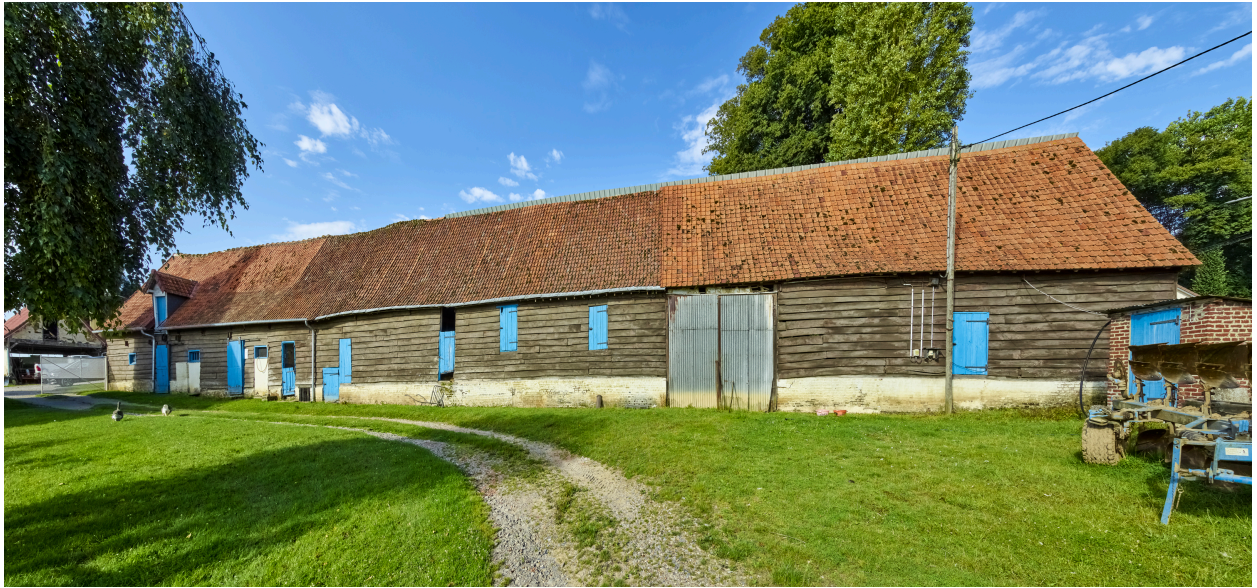
Vue de l'ancienne étable à cochons ou grange, depuis l'est.

À droite de la cour, le bâtiment servait de porcherie dans sa partie sud et d'espace de stockage dans sa partie nord. C'est un long édifice de plan rectangulaire d'environ 50 m. Il est construit en pans de bois, recouvert de bardage de bois, sur un soubassement en brique. De nombreuses ouvertures sont percées sur l'élévation côté cour, fermées par des portes ou des volets en bois. L'ensemble est couvert par un toit en tuile mécanique à longs pans et pignon couvert. Une cave voûtée en brique est aménagée sous une partie de l'édifice. La voûte repose sur un pilier central polygonal.

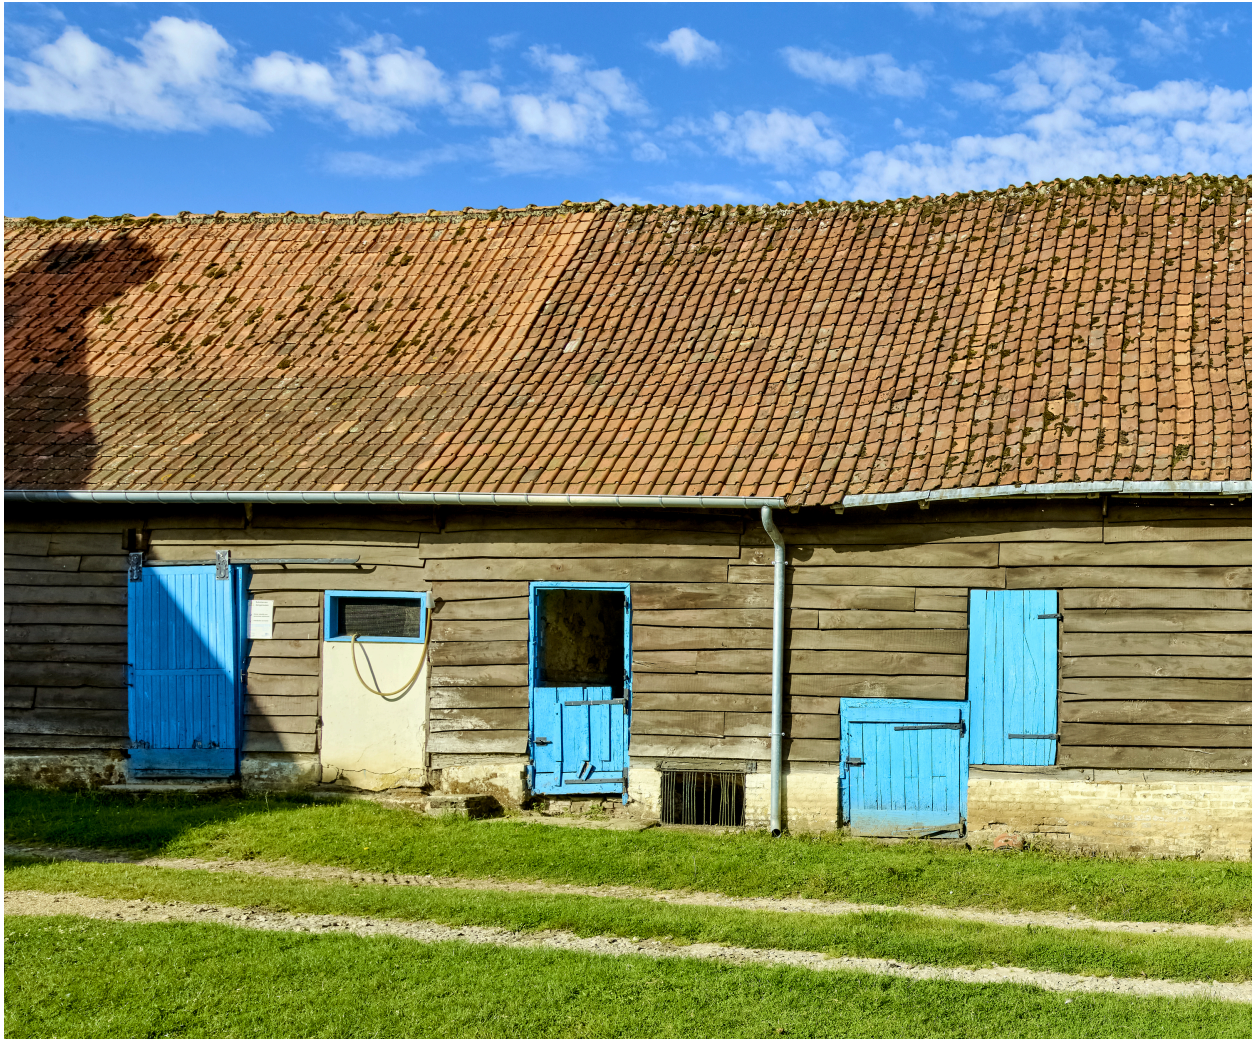
Détail des ouvertures de l'ancienne étable à cochons ou grange, depuis l'est.

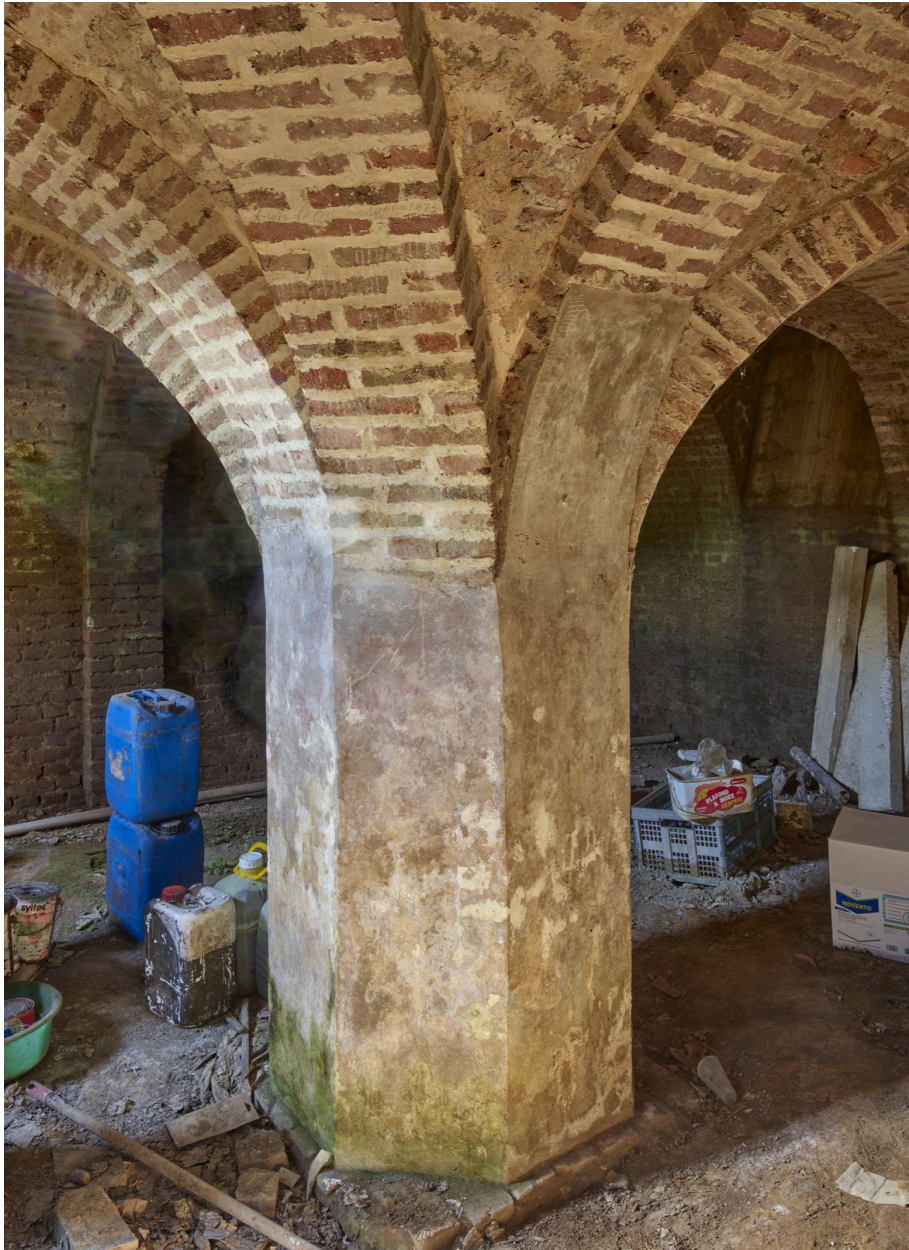
Cave sous l'étable.

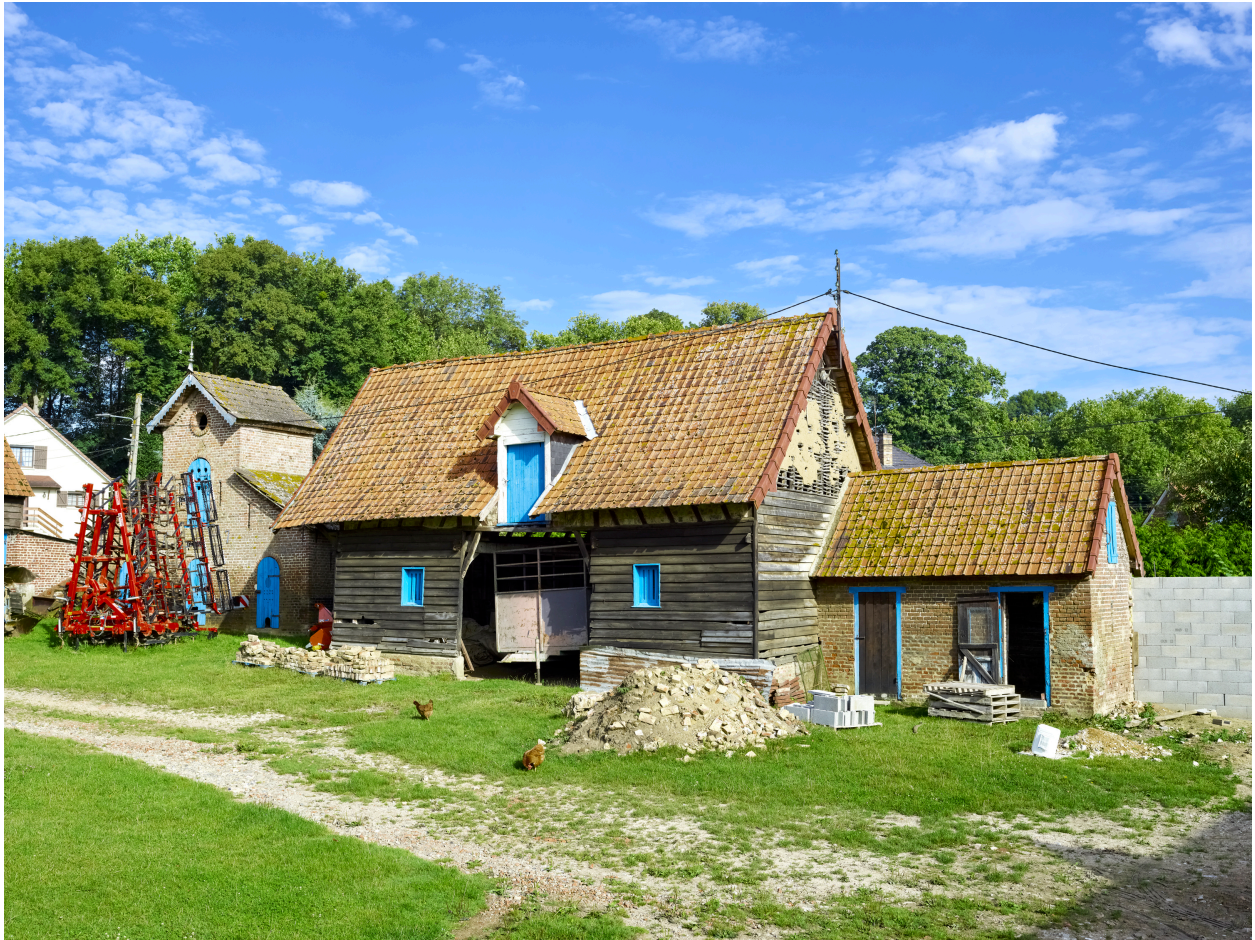
Vue de la bergerie, depuis le sud-est.

L'ancienne bergerie, construite le long de la ruelle de Caubert, est de plan rectangulaire. Elle est bâtie en pans de bois, recouverts de bardage en bois sur un soubassement de brique. Une grande ouverture charretière est percée sur le bâtiment, côté cour. Cette ouverture est encadrée de deux petites fenêtres et surmontée d'une lucarne gerbière. La bergerie est accolée à un petit bâtiment en brique à l'est. Les deux constructions sont couvertes par des toits en tuile à longs pans et pignons couverts.
