Hauts-de-France, Somme
Mareuil-Caubert
Caubert
route de Rouen

Manoir de Caubert

Numéro de dossier : IA80011074

Cadre de l'étude : inventaire topographique Pays d'art et d'histoire Ponthieu-baie de Somme

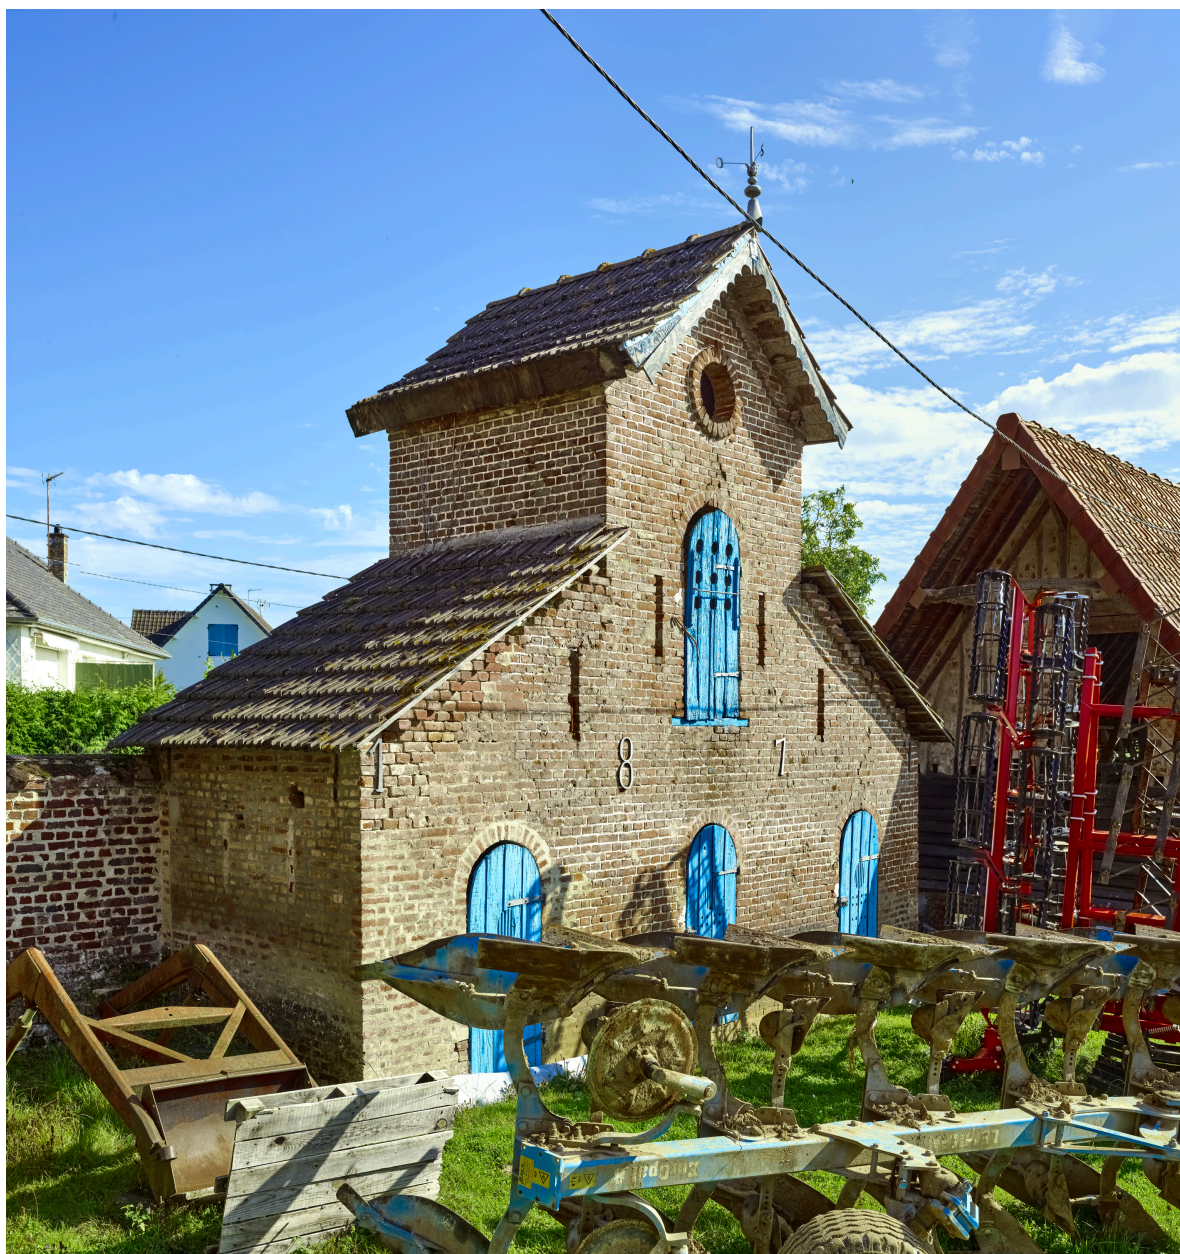
Vue du pigeonnier, depuis le sud.

Un pigeonnier a été construit à l'ouest de la bergerie, le long de la ruelle de Caubert ; il porte la date de 1877 en fers d'ancrage.

Le pigeonnier se compose d'une partie centrale qui s'élève sur un étage, encadrée de deux appentis. Il est bâti en brique. L'élévation coté cour présente trois portes surmontées d'un arc en plein cintre, percées sur chacune des parties, une gerbière pour le pigeonnier, surmonté d'un *oculus*. Les toits sont en tuile. Les appentis sont couverts par une couverture à un pan et pignons couverts. La partie centrale possède un toit à deux pans, orné de lambrequin et d'un épi de faîtage.
