Hauts-de-France, Aisne  
Saint-Quentin  
Ancienne collégiale royale, actuellement basilique Saint-Quentin

## Éléments de l'ancienne clôture de chœur (vantaux), devenus clôture de chapelle

Numéro de dossier : IM02004657  
Date de l'enquête initiale : 2009  
Date(s) de rédaction : 2009  
Cadre de l'étude : enquête thématique régionale la basilique de Saint-Quentin  
Degré d'étude : étudié

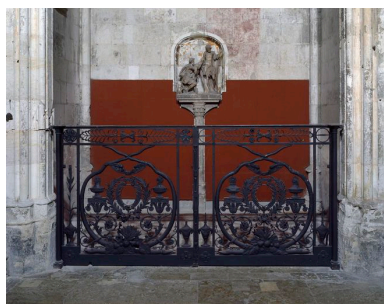
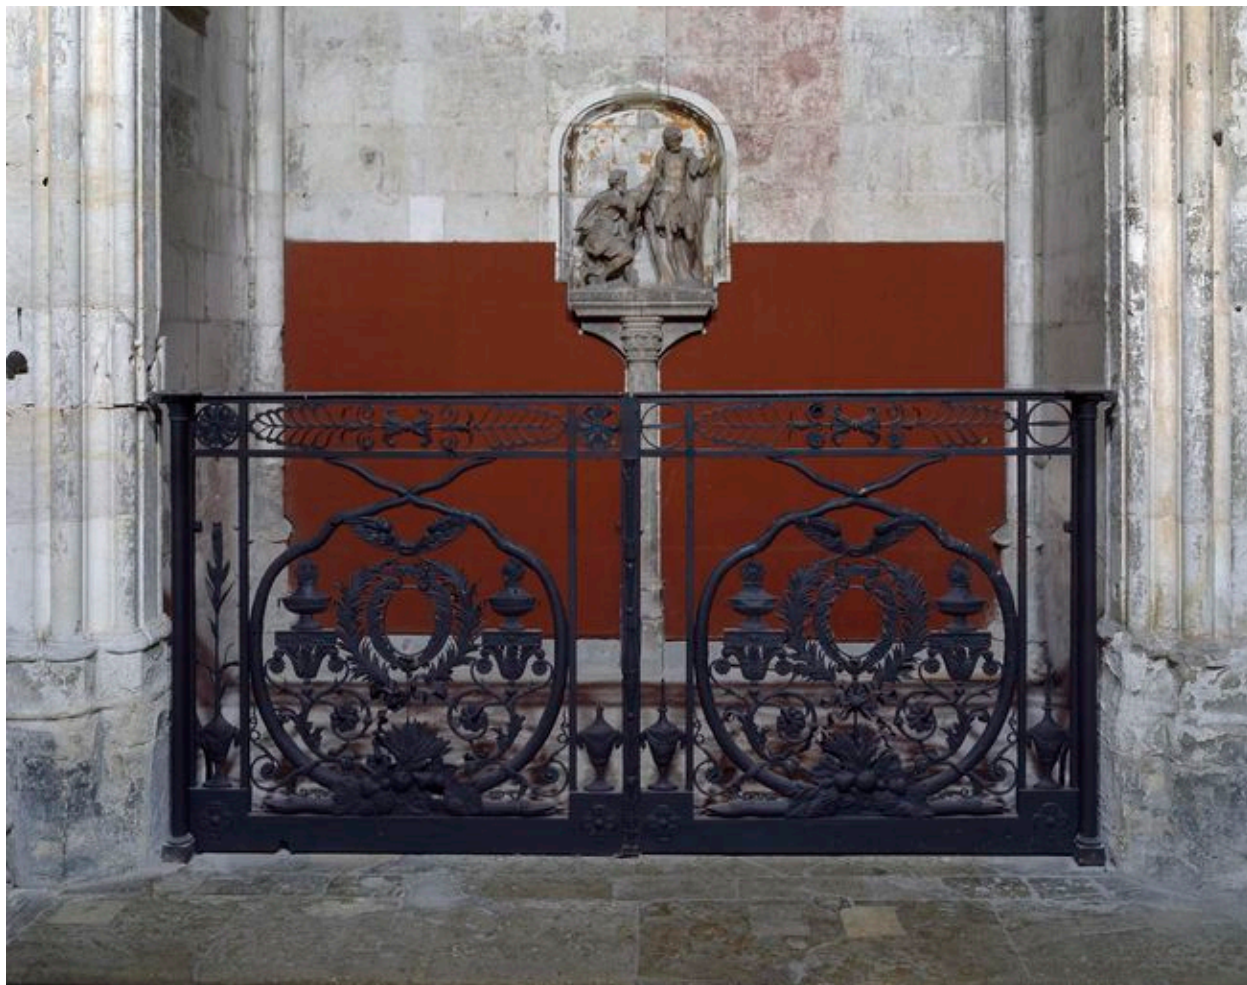
Chaque vantail est de forme carrée. Il est composé d'une structure en fer forgé, dans laquelle est rapporté un décor double face en relief, formé d'éléments en tôle de fer, repoussés, estampés et relevés. Ces éléments sont assemblés par soudure ou rivetage. L'ensemble est actuellement peint en noir.

Le panneau central est occupé par deux serpents noués qui renferment un motif ovale, bordé de deux palmes nouées par un ruban plissé et surmonté d'une couronne de fleurs. En-dessous, prend place une composition basée sur des grappes de raisin, des épis de blé et des fruits. La paire d'ailes qui surmonte l'ensemble provient peut-être d'un chérubin privé de sa tête. De part et d'autre, des enroulements de feuillage supportent un pot à feu. Ce panneau décoratif est accosté de chaque côté par un vase où se dresse un épi de blé. Il est également surmonté par une bordure composée de rosaces, palmettes, enroulements et feuilles d'acanthé. Ce décor est double face mais n'est pas absolument identique des deux côtés.

Vue générale.  
Phot. Thierry Lefébure  
IVR22\_20100200098VA

Vue générale.

Ces deux vantaux étaient l'élément central de la clôture de chœur vers le milieu du 19<sup>e</sup> siècle. Le métal était à l'origine doré et a été recouvert d'une couche de peinture noire. Il manque certains éléments en fer forgé, qui ont été cassés. Les épis de trois des quatre vases manquent, de même que des rosaces et des éléments de palmettes. Enfin, il manque peut-être les têtes de chérubins dont seules les ailes sont conservées.

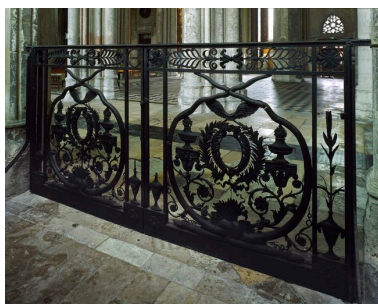
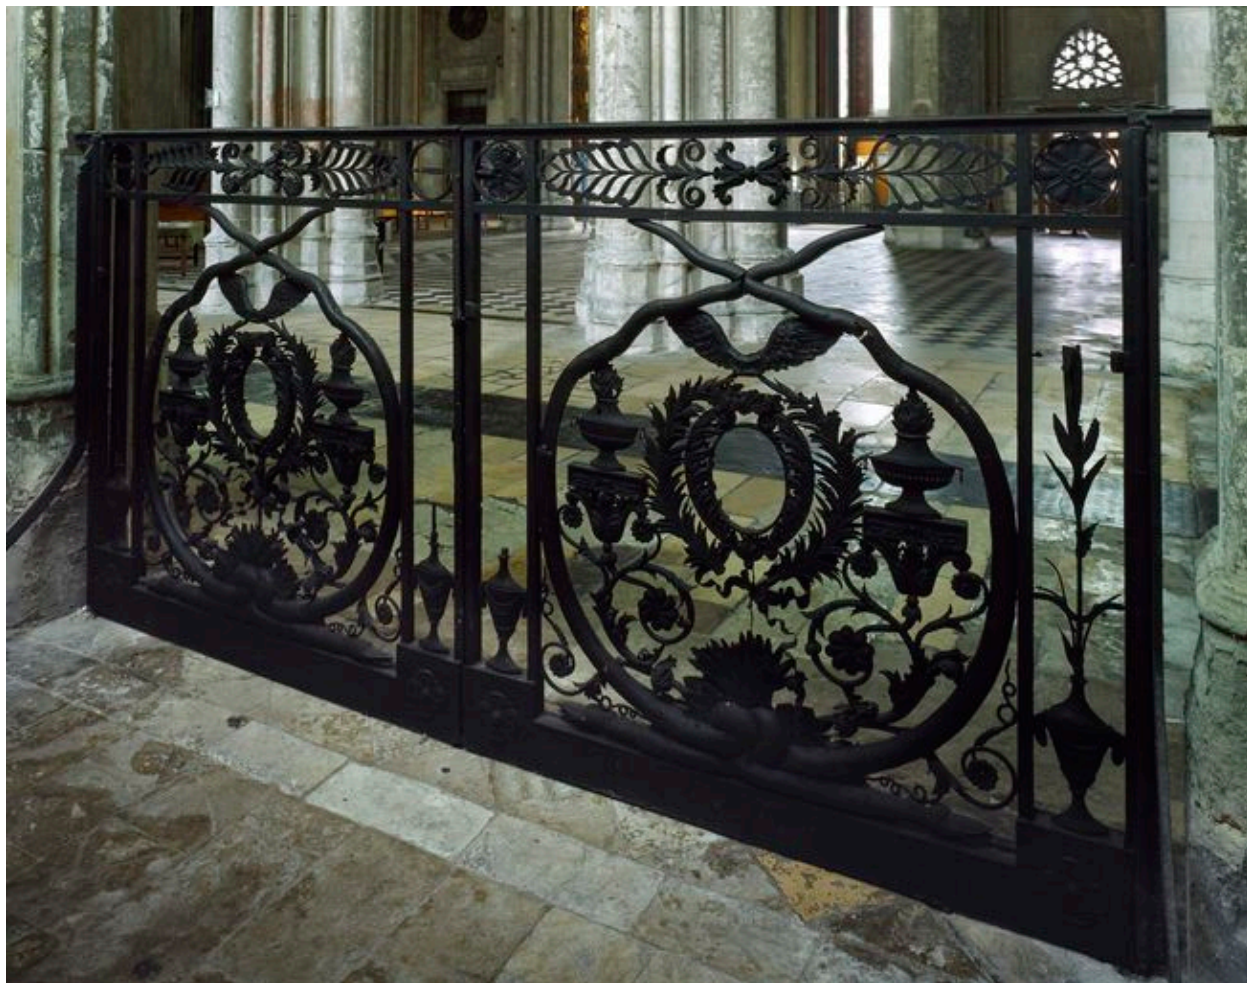
Vue générale, depuis  
l'intérieur de la chapelle.  
Phot. Thierry Lefébure  
IVR22\_20100200099VA

Vue générale, depuis l'intérieur de la chapelle.
