Hauts-de-France, Nord Armentières 11 rue Bayart

Tissage et filature de lin Cardon-Masson, puis Cardon-Masson & Fauvergue

Numéro de dossier : IA00062751 Date de l'enquête initiale : 1988 Date(s) de rédaction : 1990, 2023

Cadre de l'étude : patrimoine industriel Armentières

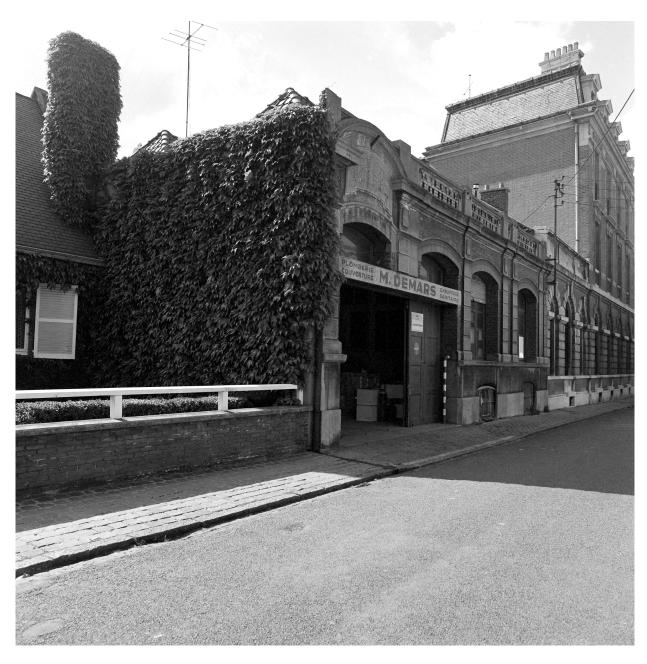
IVR31_19885901184X

Élévation antérieure rue Bayard.

L'édifice, avec rez-de-chaussée et sous-sol, est en brique avec un soubassement en pierre. Il est composé de quatre travées dont deux ont été réunies pour l'aménagement d'une porte cochère. La première travée est surmontée d'un fronton en ciment portant la mention "Toiles". Le bâtiment est couvert de toits à longs pans à croupe et d'une terrasse.

L'encadrement des fenêtres est en ciment imitant la pierre. Un muret de brique en claustra surplombe la corniche de l'élévation antérieure.
