Hauts-de-France, Nord
Zermezele
Zuid Veld
668 rue Longueval Straete

Maison (chaumière)

Numéro de dossier : IA59005657
Date de l'enquête initiale : 2023
Date(s) de rédaction : 2023
Cadre de l'étude : inventaire topographique canton de Cassel
Degré d'étude : recensé

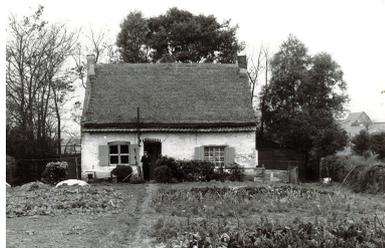
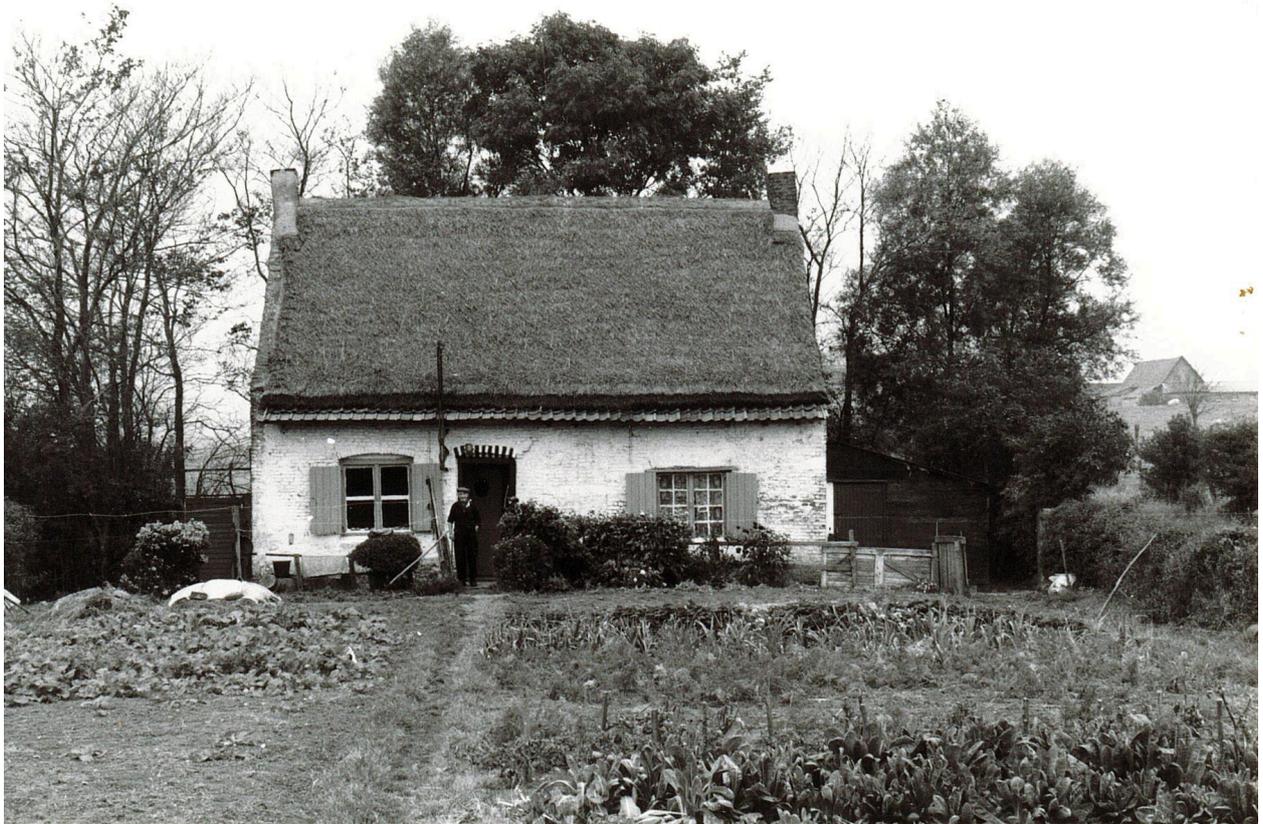
Vue des années 1970 de la façade sud-est de la chaumière avec son entrée, ses deux fenêtres et son potager (coll. Comité Flamand de France).
Repro. Delphine Volto-Jourdan
IVR32_20245901070NUCA

Vue des années 1970 de la façade sud-est de la chaumière avec son entrée, ses deux fenêtres et son potager (coll. Comité Flamand de France).

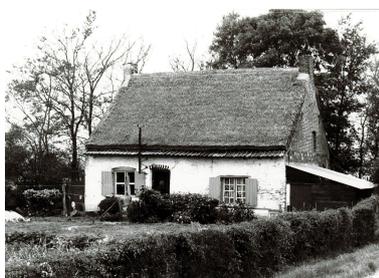
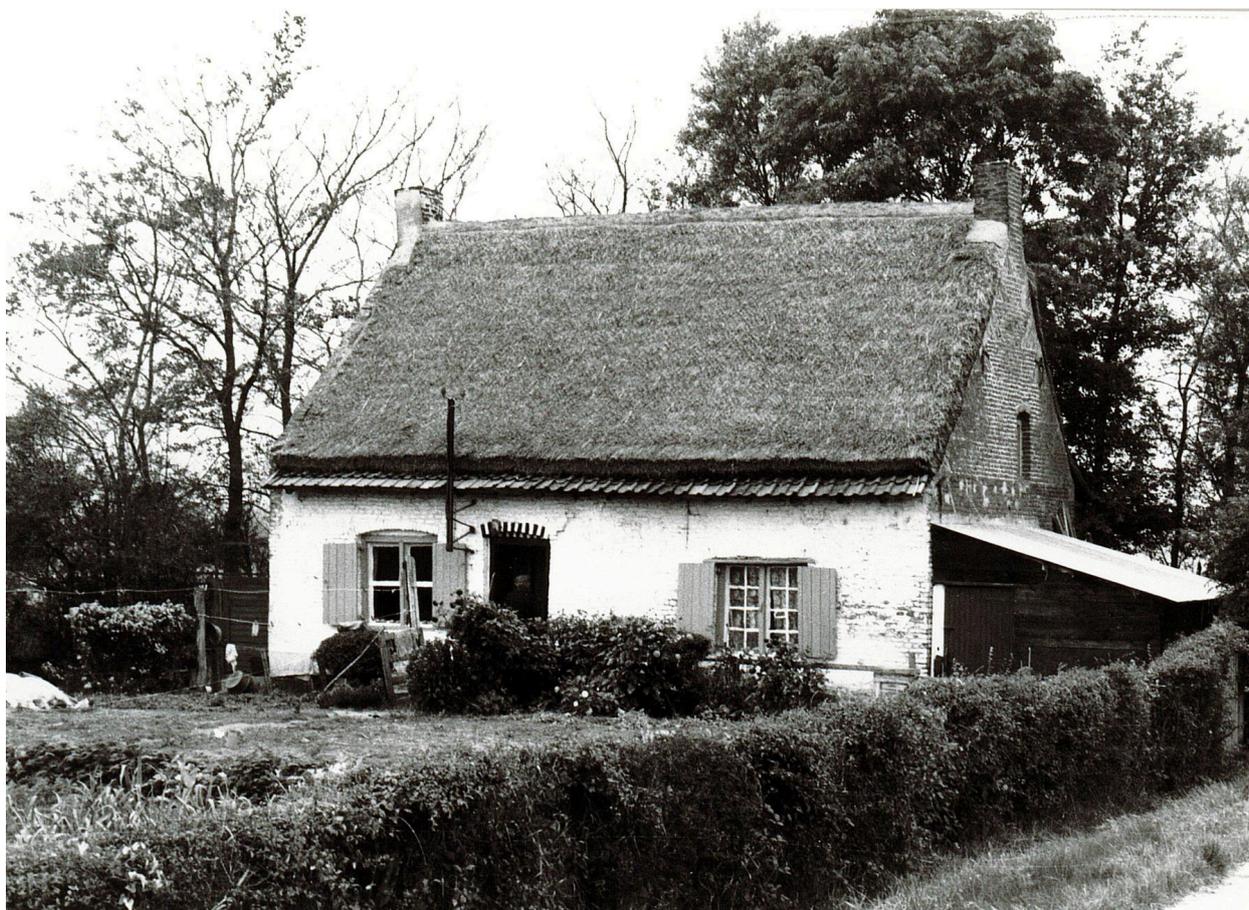
Vue des années 1970 de la façade sud-est de la chaumière. Le pignon à droite (nord-est) laisse apercevoir une baie sur comble et un appentis en bois (coll. Comité Flamand de France).
Repro. Delphine Volto-Jourdan
IVR32_20245901071NUCA

Vue des années 1970 de la façade sud-est de la chaumière. Le pignon à droite (nord-est) laisse apercevoir une baie sur comble et un appentis en bois (coll. Comité Flamand de France).

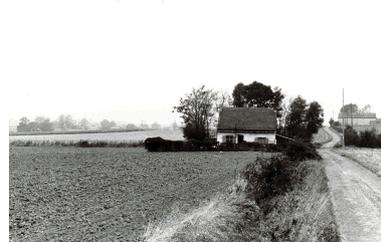
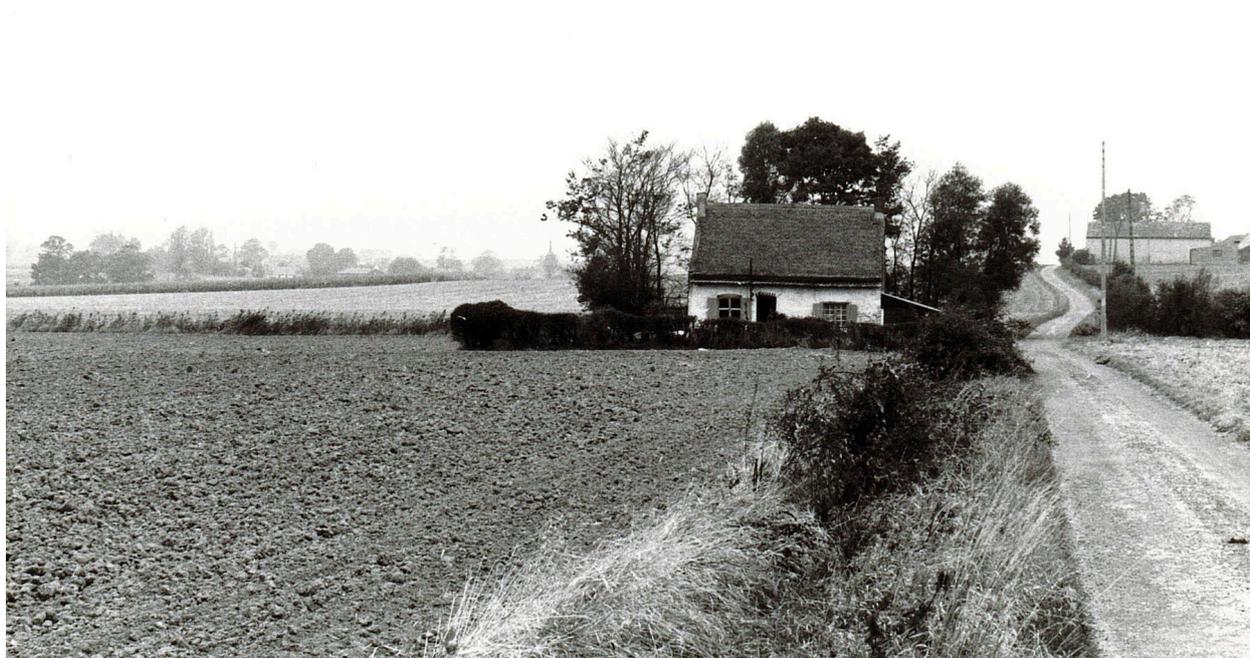
Vue des années 1970 qui présente la chaumière dans son environnement direct. Enclos végétal avec arbres, le long de la Longueval Straete (à droite) et au bord des champs (coll. Comité Flamand de France).
Repro. Delphine Volto-Jourdan
IVR32_20245901072NUCA

Vue des années 1970 qui présente la chaumière dans son environnement direct. Enclos végétal avec arbres, le long de la Longueval Straete (à droite) et au bord des champs (coll. Comité Flamand de France).

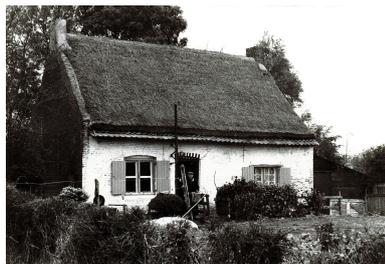
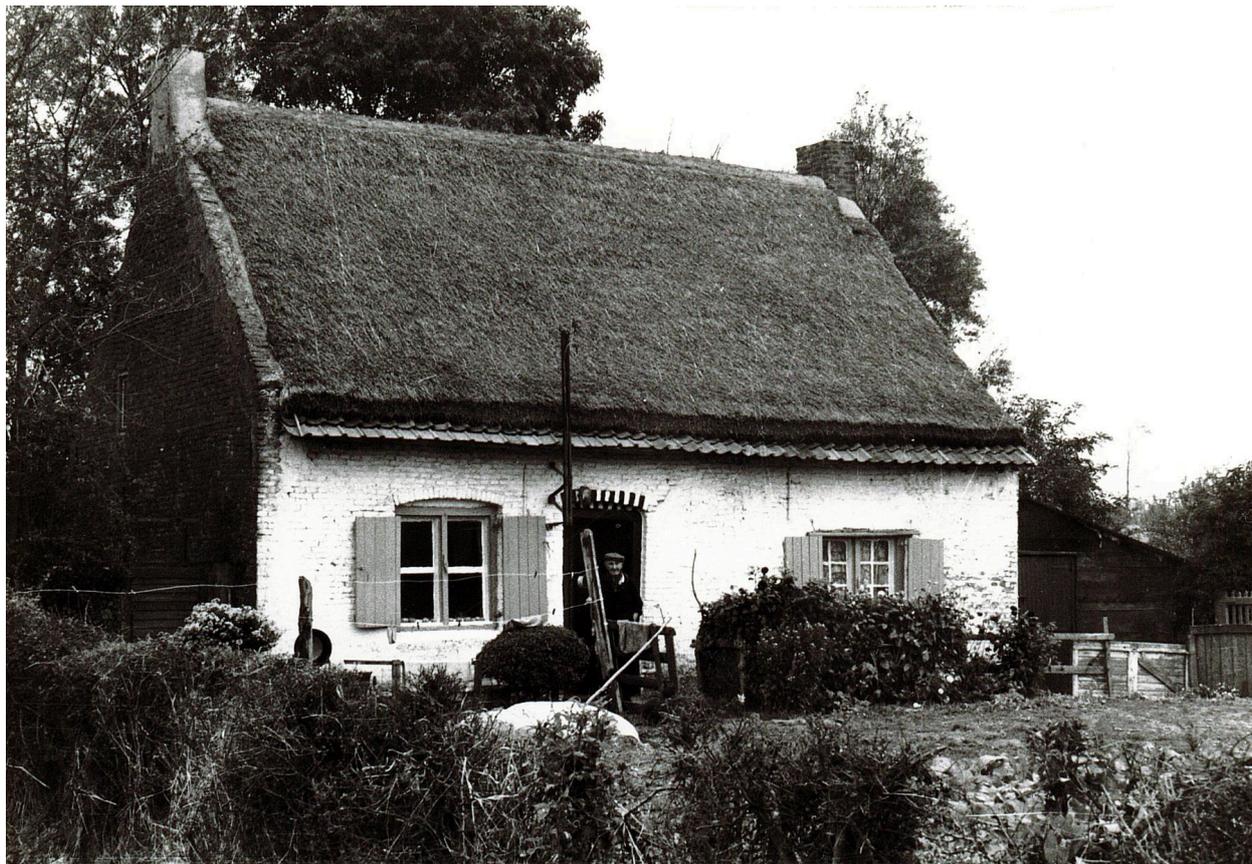
Vue des années 1970 qui présente la façade principale (sud-est). Toit de

chaume, deux cheminées sur pignon, trois travées dont la porte d'entrée (coll. Comité Flamand de France).
Repro. Delphine Volto-Jourdan
IVR32_20245901073NUCA

Vue des années 1970 qui présente la façade principale (sud-est). Toit de chaume, deux cheminées sur pignon, trois travées dont la porte d'entrée (coll. Comité Flamand de France).

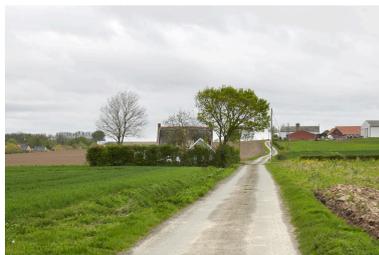
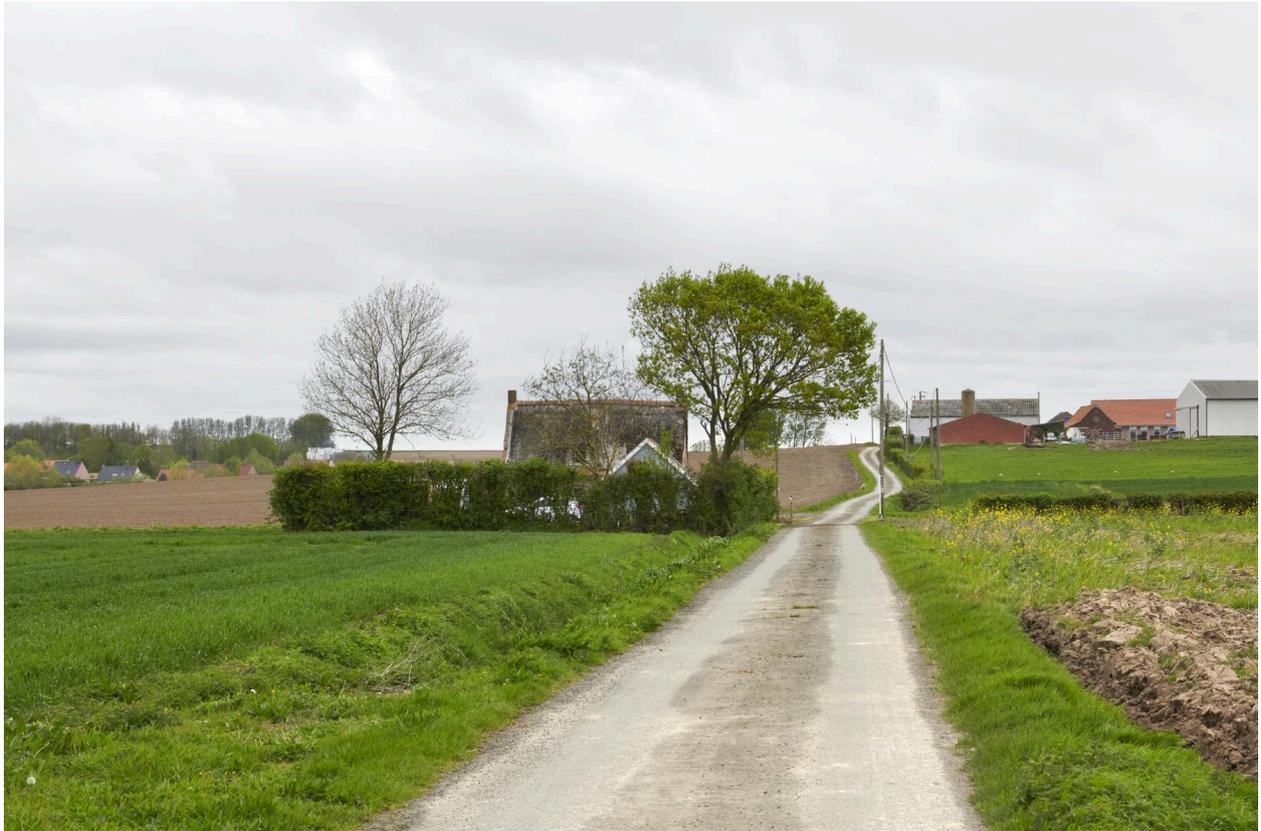
IVR32_20245901181NUCA

Chaumière dans son environnement, vue depuis la route au sud.

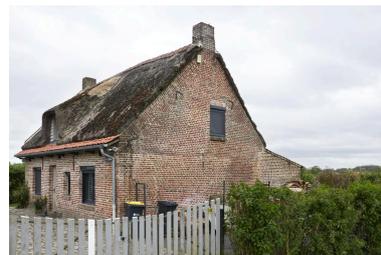
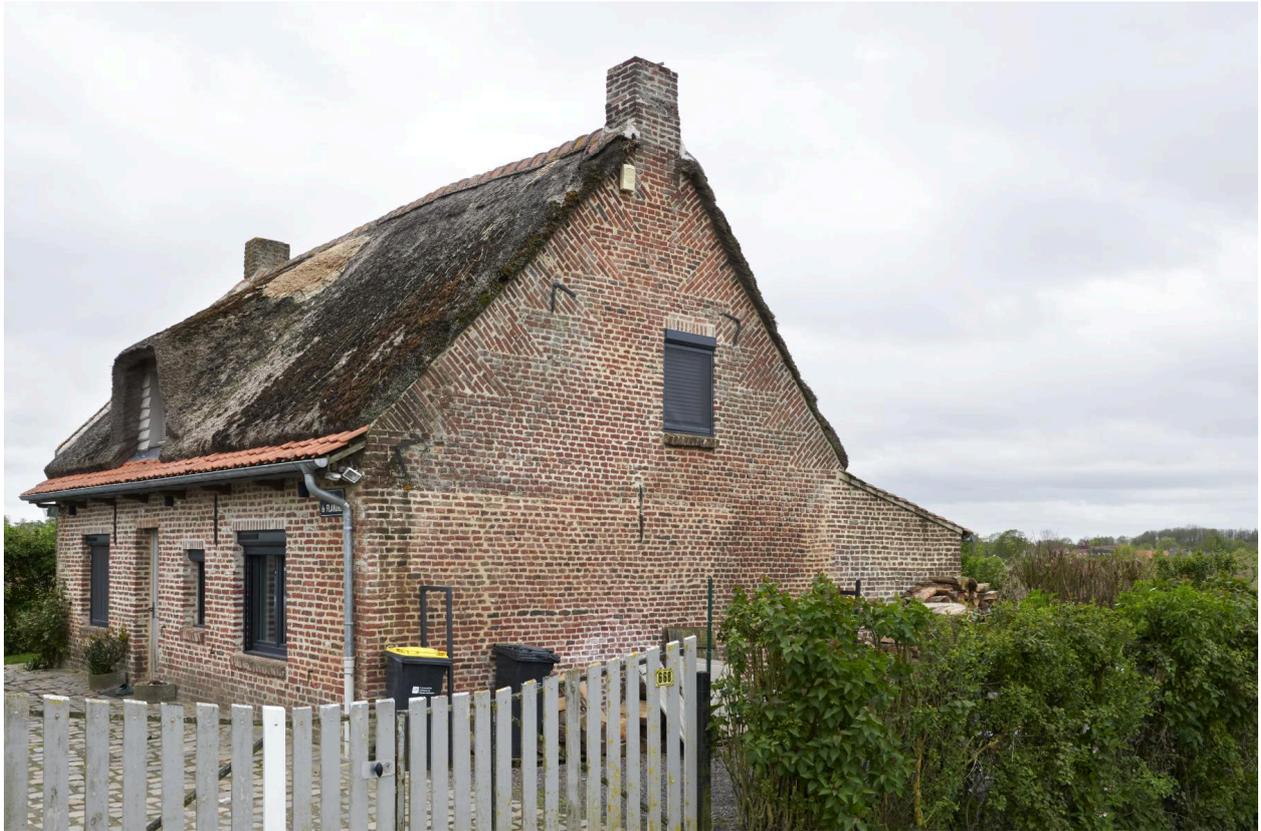
IVR32_20245901182NUCA

Vue du pignon est et de la façade sud.
Phot. Delphine Volto-Jourdan

Vue du pignon est et de la façade sud.

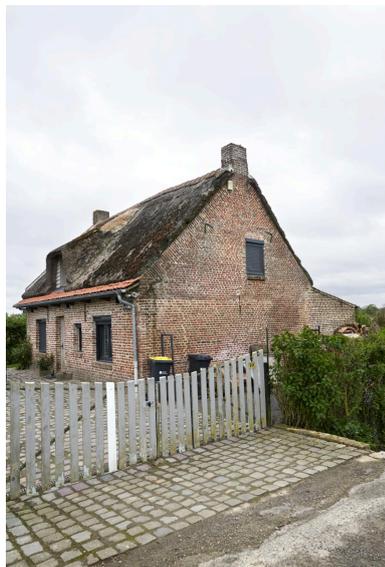
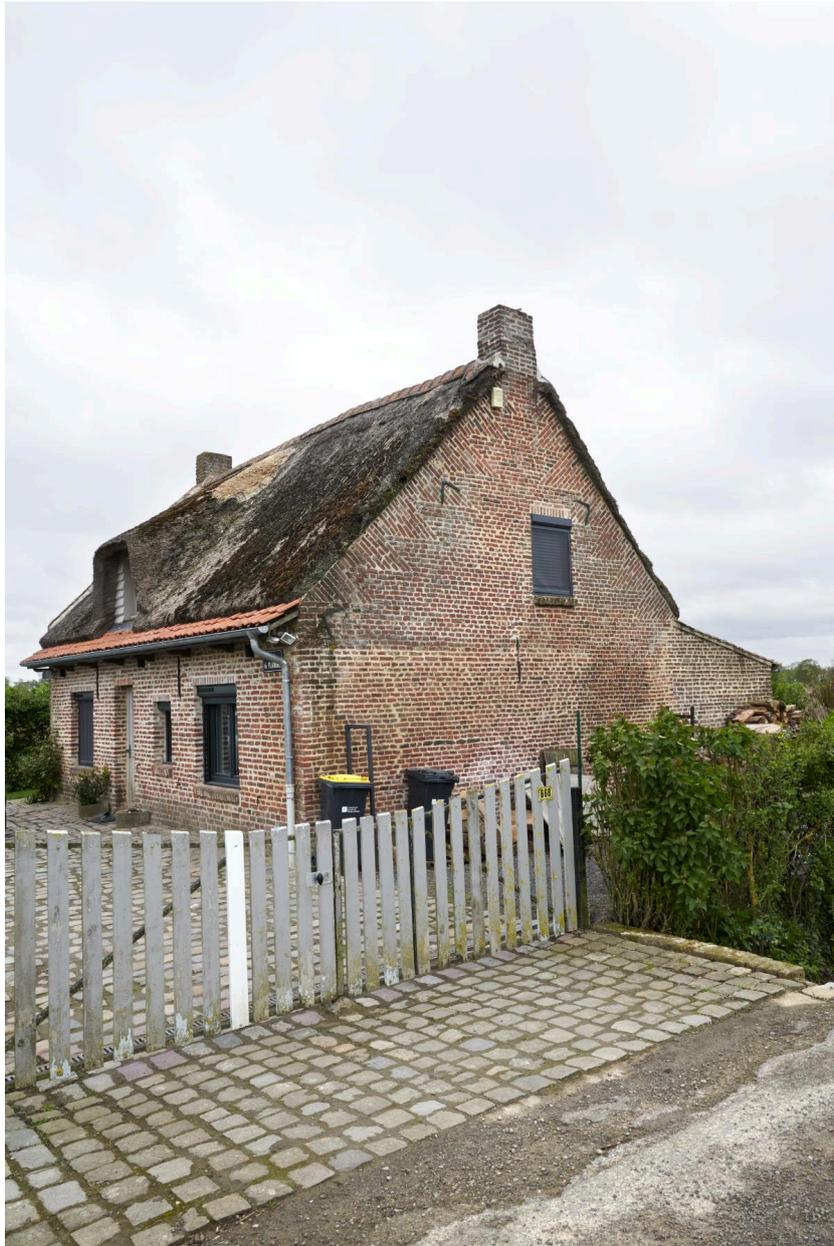
Vue du pignon est et de la façade sud.
Phot. Delphine Volto-Jourdan
IVR32_20245901183NUCA

Vue du pignon est et de la façade sud.

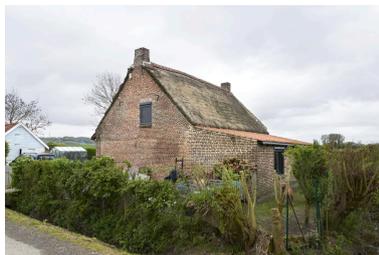
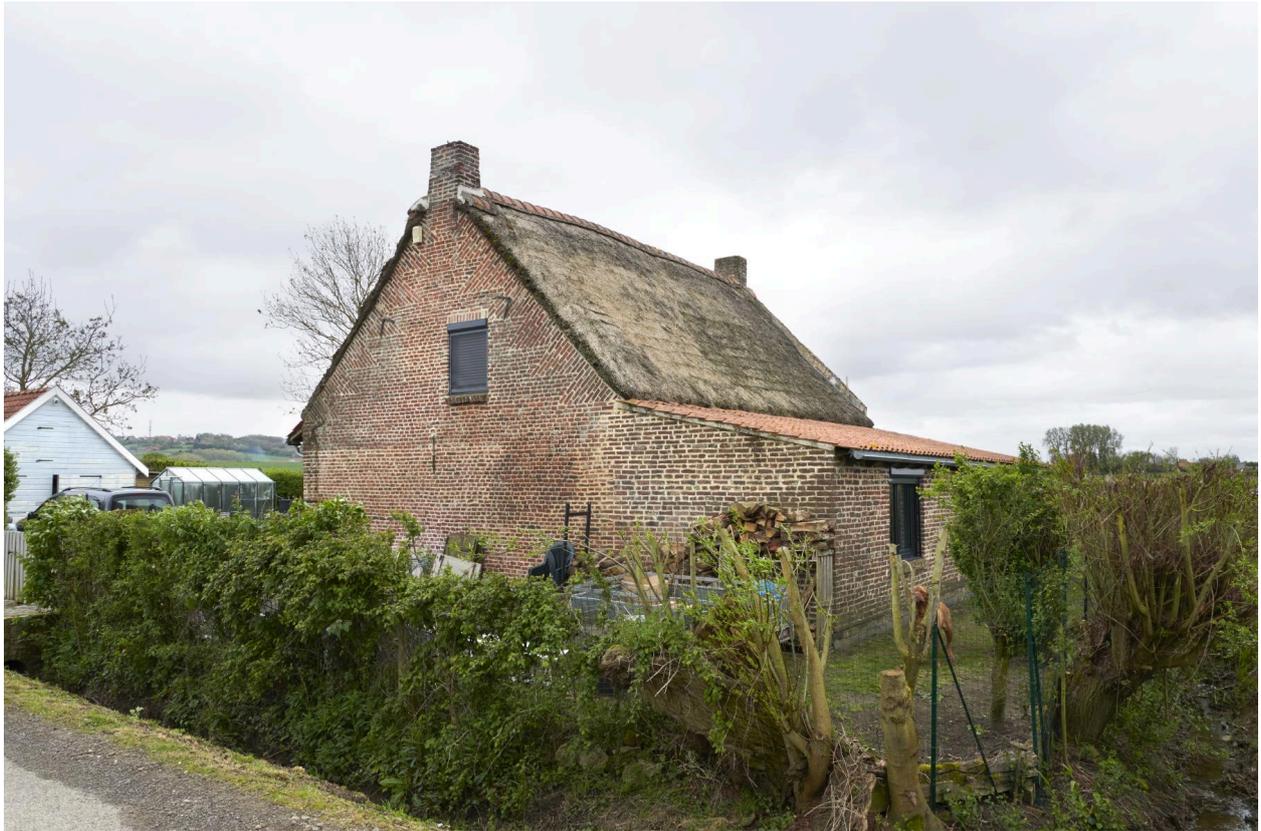
Remaniée à partir du XXI^e siècle avec l'aménagement du comble (ouverture en chien assis), de nouvelles ouvertures en façade, et la création d'une large extension sur le mur nord-ouest la chaumière conserve néanmoins son toit traditionnel en chaume, ses deux cheminées d'origine, les deux pignons découverts à épis.

Vue du pignon nord et du côté nord (extension).
Phot. Delphine Volto-Jourdan
IVR32_20245901184NUCA

Vue du pignon nord et du côté nord (extension).

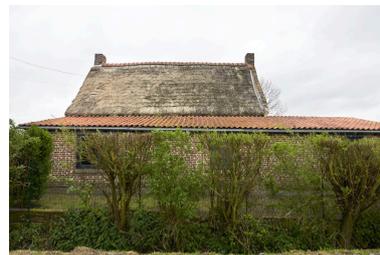
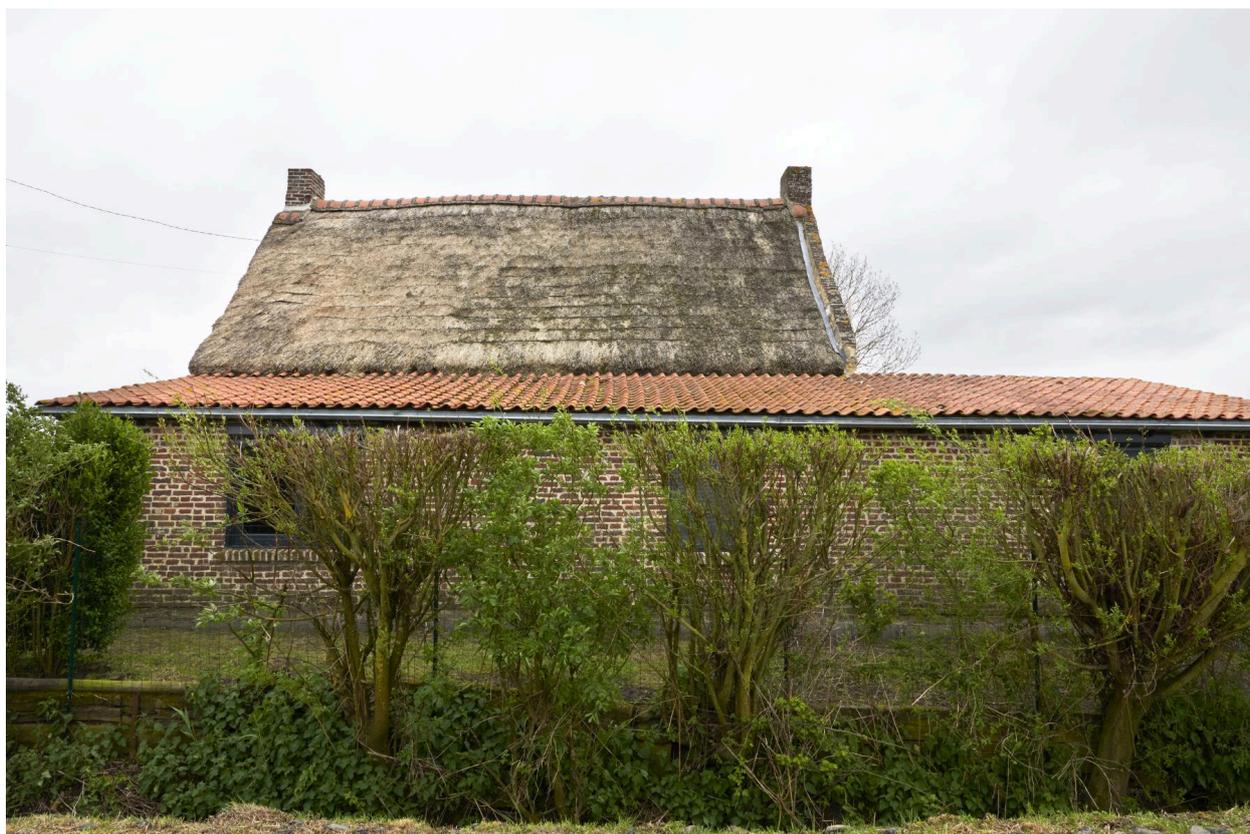
Aperçu du pan de toiture nord couvert en chaume et de l'extension couverte en pannes flamandes.
Phot. Delphine Volto-Jourdan
IVR32_20245901185NUCA

Aperçu du pan de toiture nord couvert en chaume et de l'extension couverte en pannes flamandes.

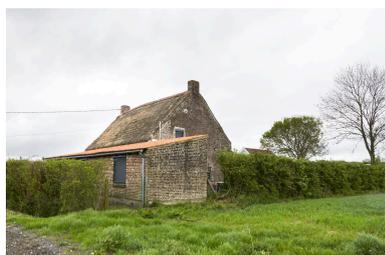
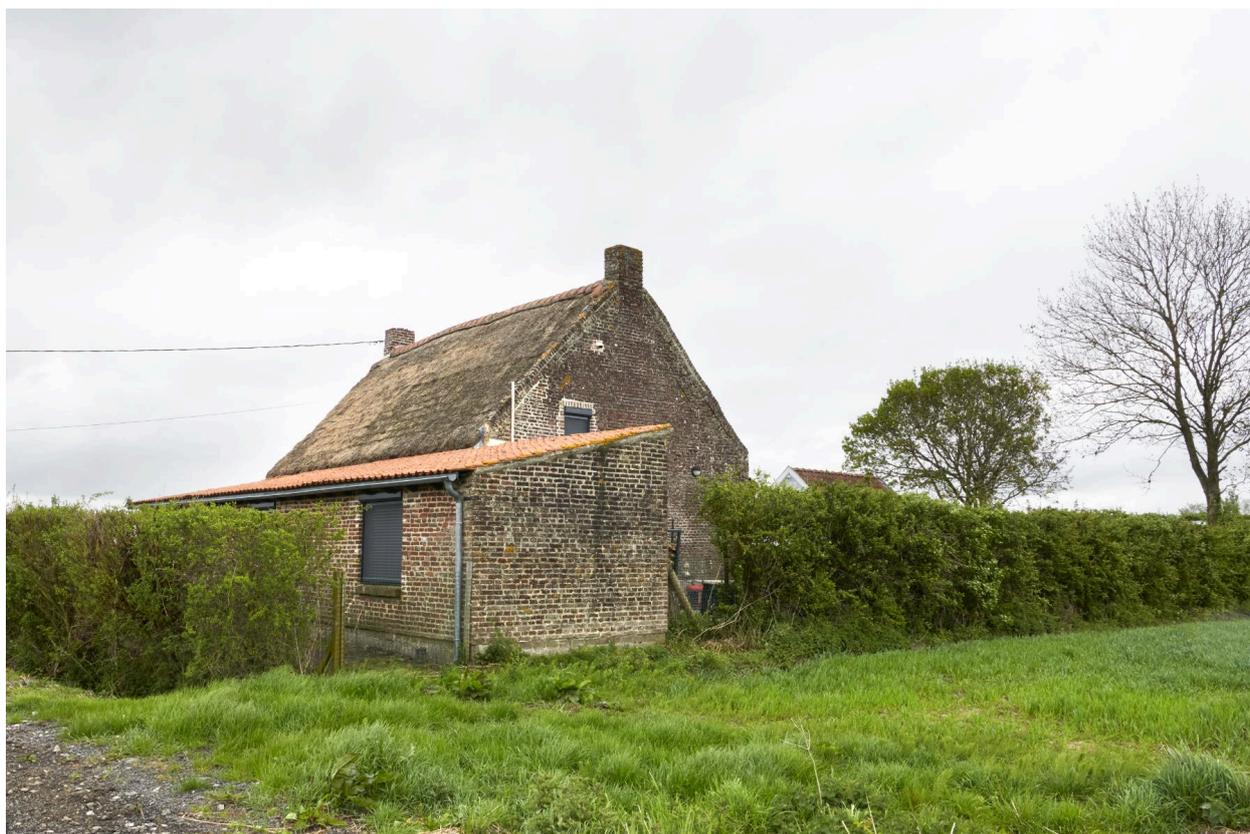
Vue du pignon ouest et du côté nord (extension).
Phot. Delphine Volto-Jourdan
IVR32_20245901186NUCA

Vue du pignon ouest et du côté nord (extension).
