Hauts-de-France, Pas-de-Calais  
Longuenesse  
105, 107 avenue Clemenceau, chemin des Berceaux

## **Ancienne ferme Saint-Bertin, puis sucrerie et râperie de betteraves et ferme Platiau, puis ferme des Berceaux**

Numéro de dossier : IA62000852  
Date de l'enquête initiale : 1999  
Date(s) de rédaction : 1999, 2021  
Cadre de l'étude : patrimoine industriel arrondissement de Saint-Omer, opération d'urgence  
Degré d'étude : étudié  
Référence du dossier Monument Historique : PA62000163

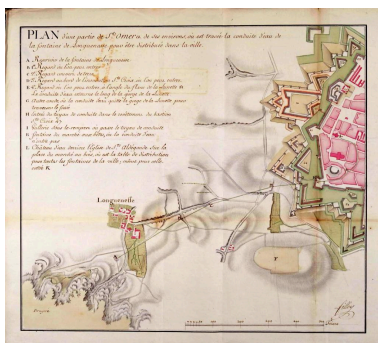
Plan d'une partie de Saint-Omer et de ses environs, établi en 1753. On y voit la ferme des Berceaux, qui semble alors ne compter que trois bâtiments en L réunis autour d'une cour carrée ouverte. Deux enclos sont figurés sur le plan par des traits noirs. Le bâtiment au sud de l'ensemble est la grange monastique. (Service Historique de la Défense, A.8, S.1 Saint-Omer, C.1, pièce n°35).  
Phot. Delphine Volto-Jourdan  
IVR32\_20216200983NUCA

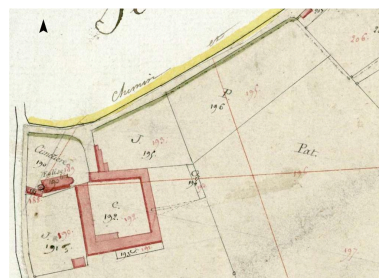
Extrait du plan cadastral de 1809 montrant la Ferme des Berceaux (AD du Pas-de-Calais, 3P252/32, section B, feuille 2).  
Phot. Jean-Marc Ramette  
IVR32\_20216205045NUC

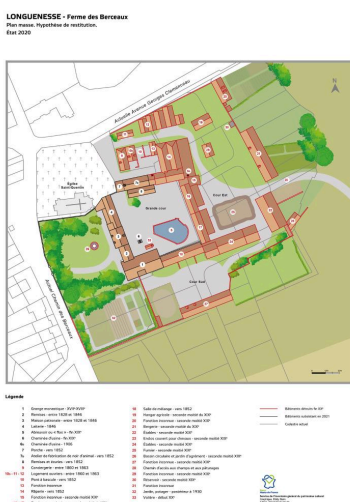
Plan masse : hypothèse de restitution - XVIIème siècle - 2021.  
Dess. Eddy Stein  
IVR22\_20216201014NUD

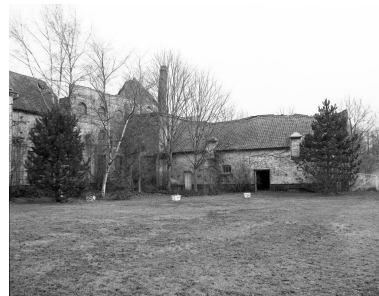
Ferme des Berceaux en 1999 :  
extrémité de la partie nord de la  
ferme(écurie), de celle nord-  
est (écurie porcherie) et de la  
cheminée de l'atelier de fabrication  
de noir animal vus depuis la cour.

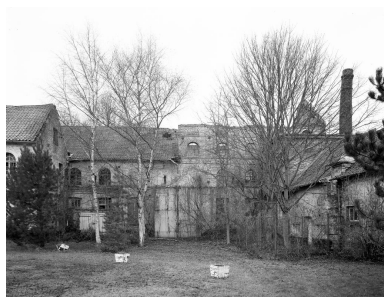
Ferme des Berceaux en 1999 : angle  
nord-est de la cour : extrémité de  
l'écurie et de l'atelier de fabrication  
de noir animal, cheminée de  
la raperie et écurie-porcherie.

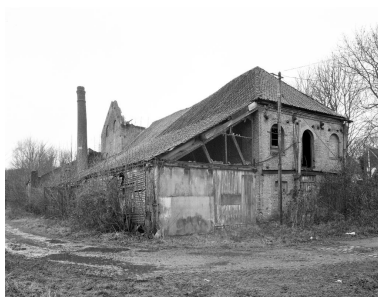
Ferme des Berceaux en 1999 :  
partie nord : les bâtiments de  
la râperie vus du nord-est.

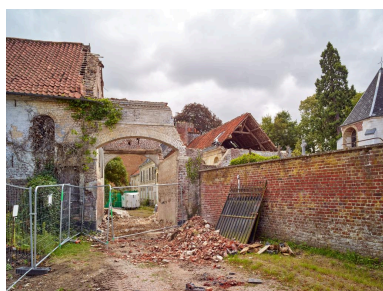
Ferme des Berceaux en 2018 : porche et extrémité de l'écurie vus depuis la rue. Les "rouges barres" sont visibles sur le mur pignon du porche.  
Phot. Pierre Thibaut  
IVR32\_20186200332NUCA

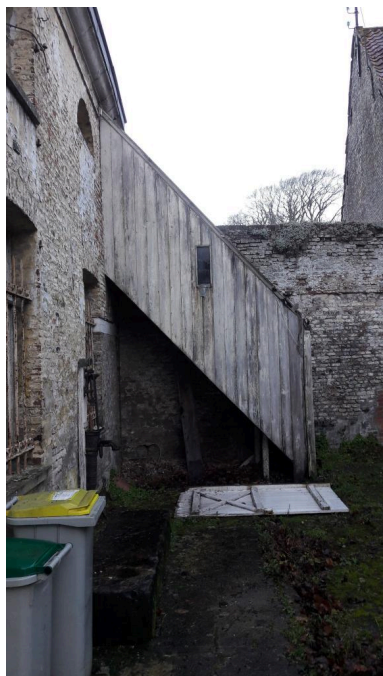
Ferme des berceaux : escalier extérieur droit encagé en bois menant au premier étage de la laiterie en 2017 (détruit).  
Phot. Stéphane Milamon  
IVR32\_20216200843NUCA

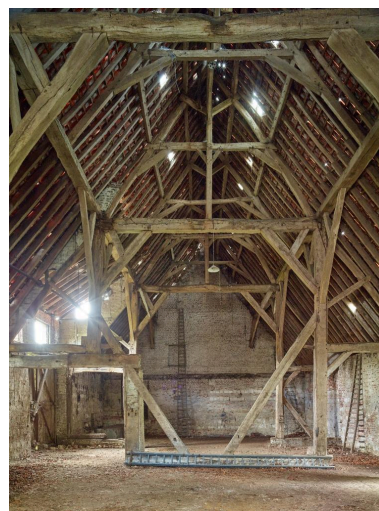
Fermes des Berceaux : grange monastique : vue intérieure orientée ouest-est.

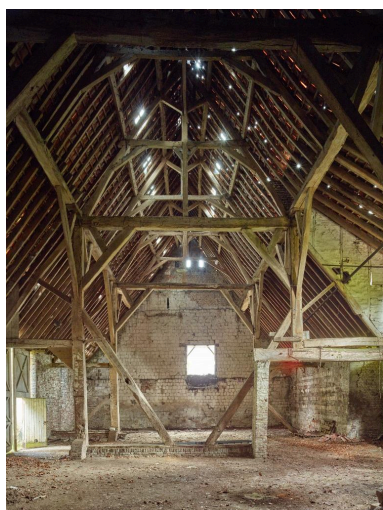
Fermes des Berceaux : grange monastique : vue intérieure orientée est-ouest.

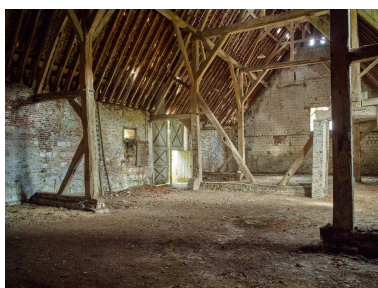
Fermes des Berceaux : grange monastique : détail du système d'entretoises qui a permis la datation.

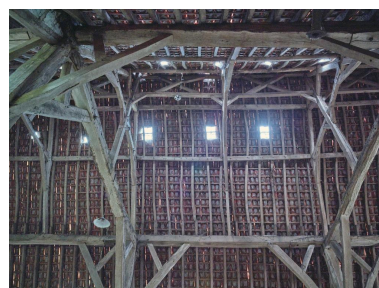
Fermes des Berceaux : grange monastique : détail du contreventement et des fermes.

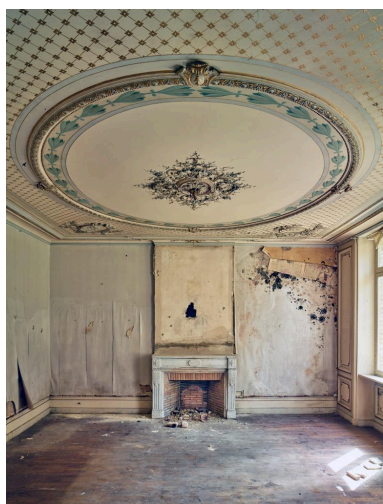
Logis patronal : salon : vue générale du décor du plafond.  
Phot. Pierre Thibaut  
IVR32\_20186200348NUCA

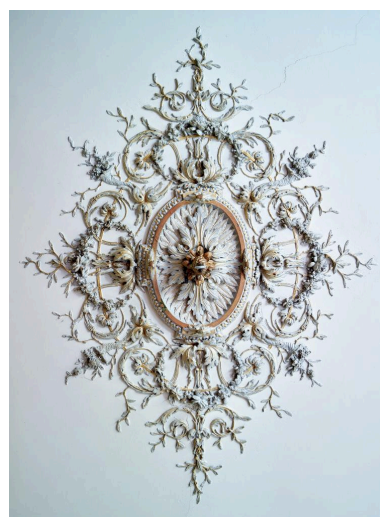
Logis patronal : salon : détail de la rosace centrale du plafond.  
Phot. Pierre Thibaut  
IVR32\_20186200344NUCA

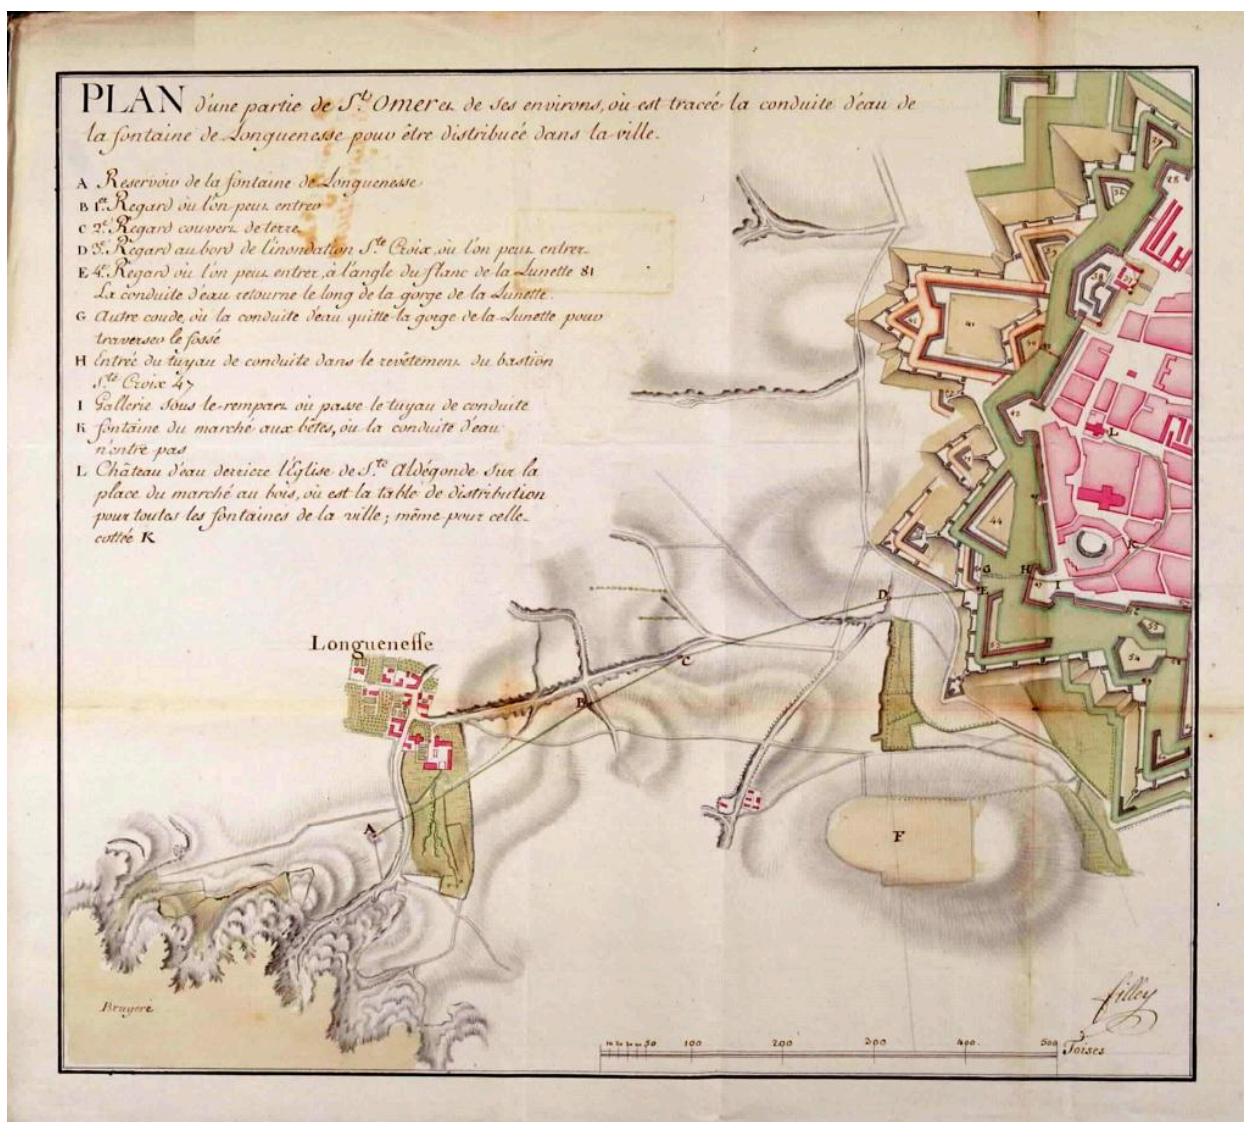
Plan d'une partie de Saint-Omer et de ses environs, établi en 1753. On y voit la ferme des Berceaux, qui semble alors ne compter que trois bâtiments en L réunis autour d'une cour carrée ouverte. Deux enclos sont figurés sur le plan par des traits noirs. Le bâtiment au sud de l'ensemble est la grange monastique. (Service Historique de la Défense, A.8, S.1 Saint-Omer, C.1, pièce n°35).

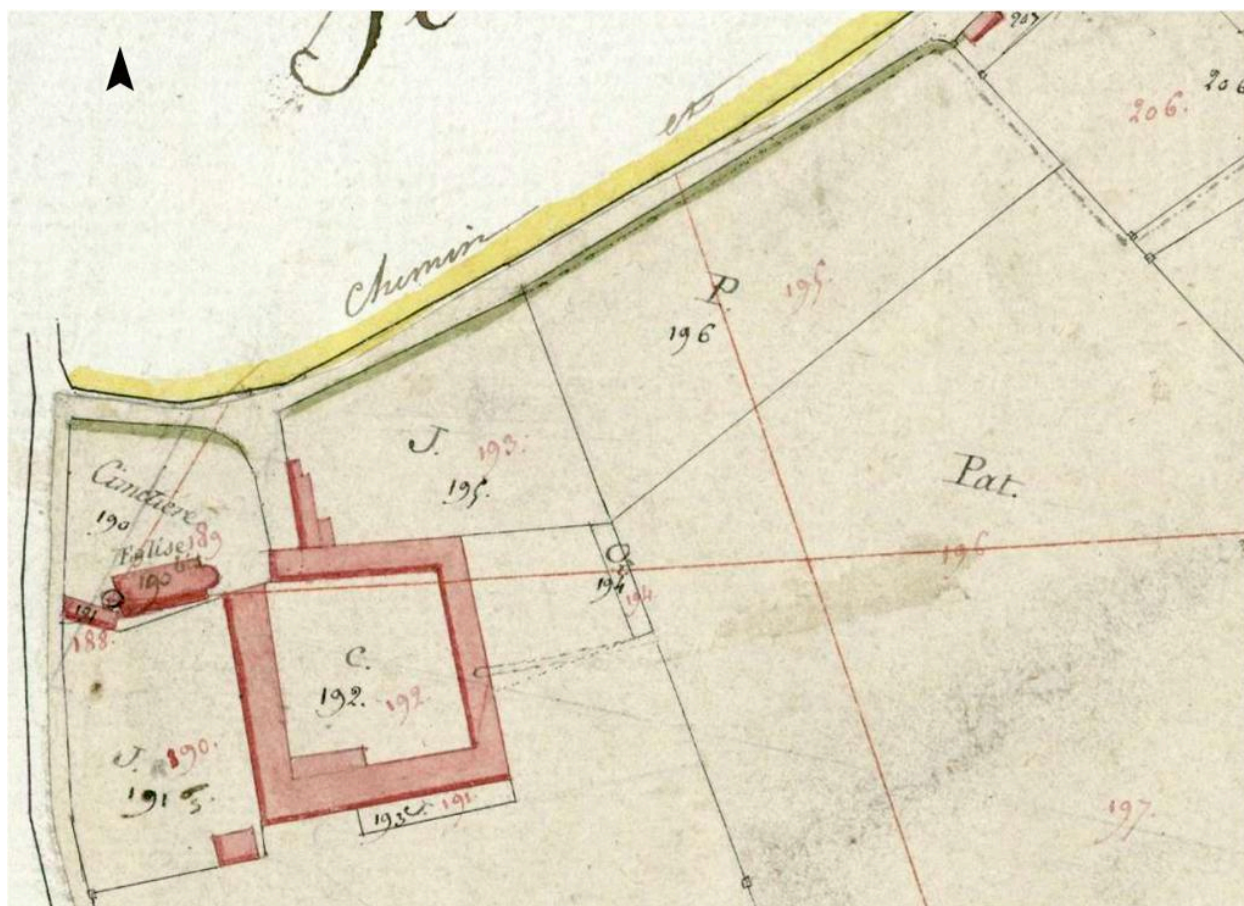
Extrait du plan cadastral de 1809 montrant la Ferme des Berceaux (AD du Pas-de-Calais, 3P252/32, section B, feuille 2).

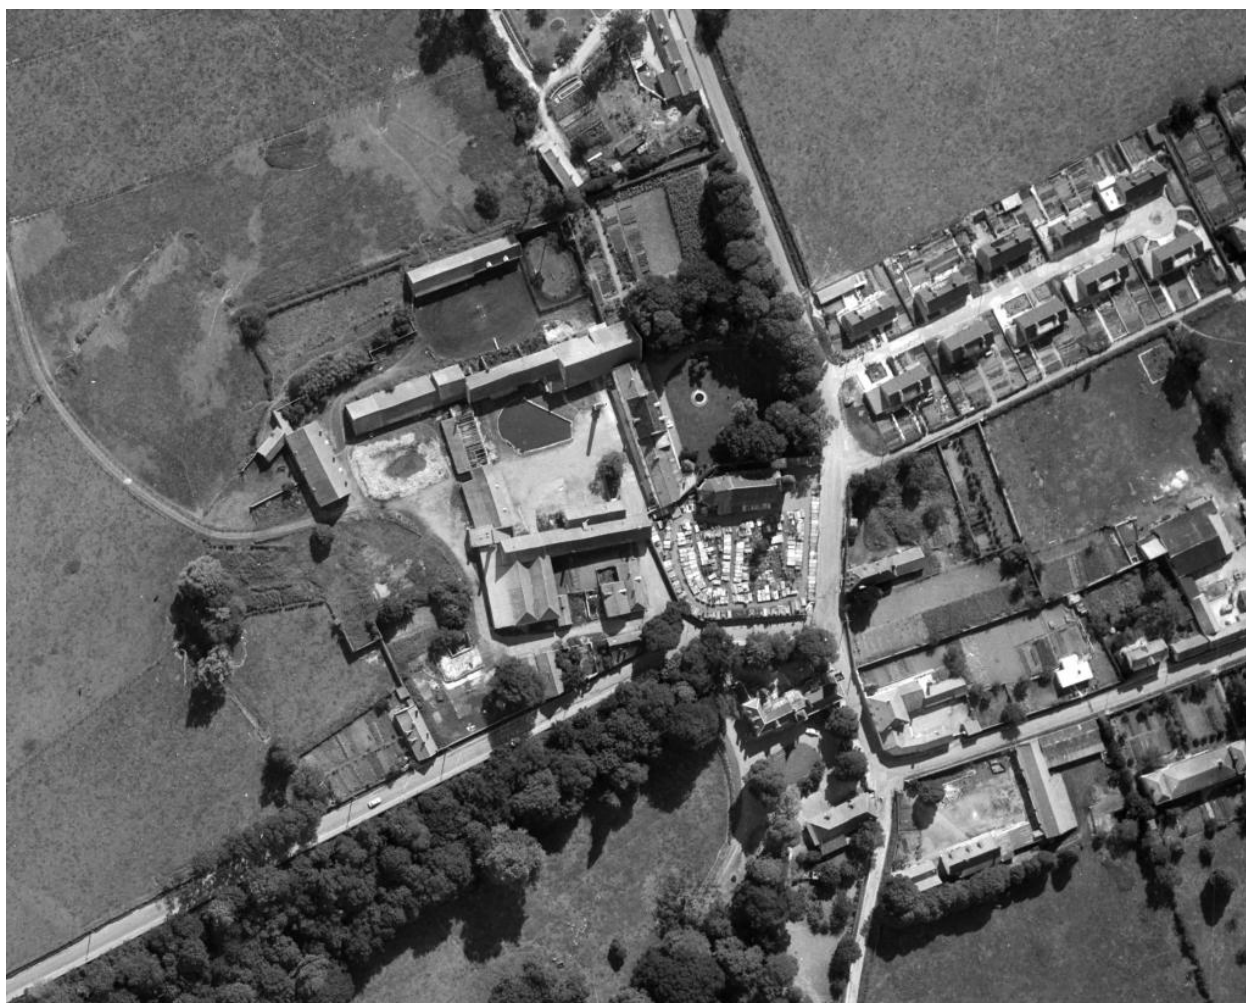
Extrait de la vue aérienne de Longuenesse réalisée par l'IGN en 1962 et présentant la ferme au maximum de son extension.

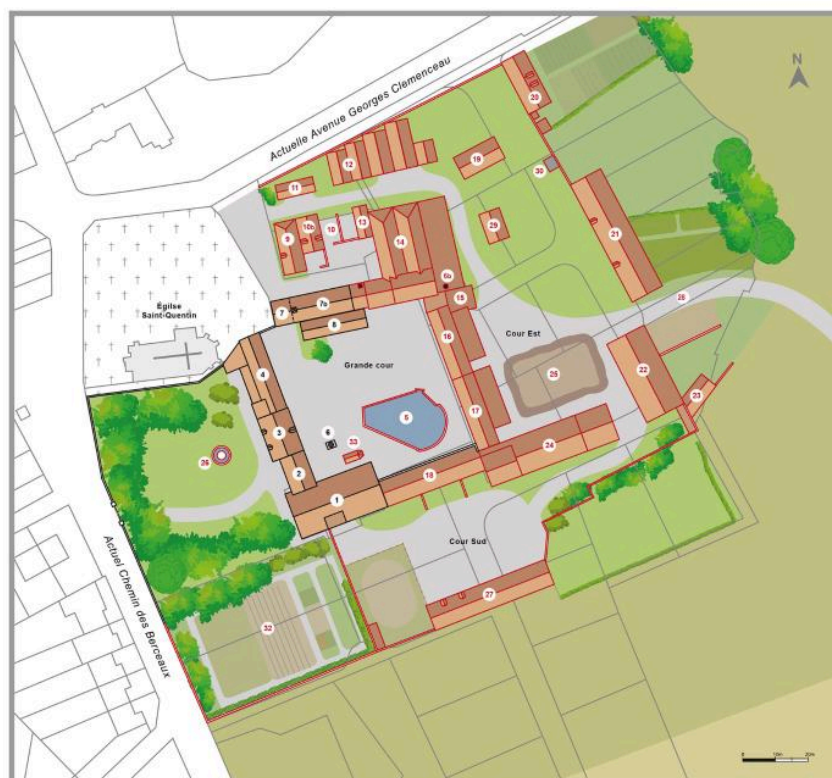
**LONGUENESSE - Ferme des Berceaux**  
Plan masse. Hypothèse de restitution.  
État 2020

Plan masse : hypothèse de restitution - XVIIème siècle - 2021.

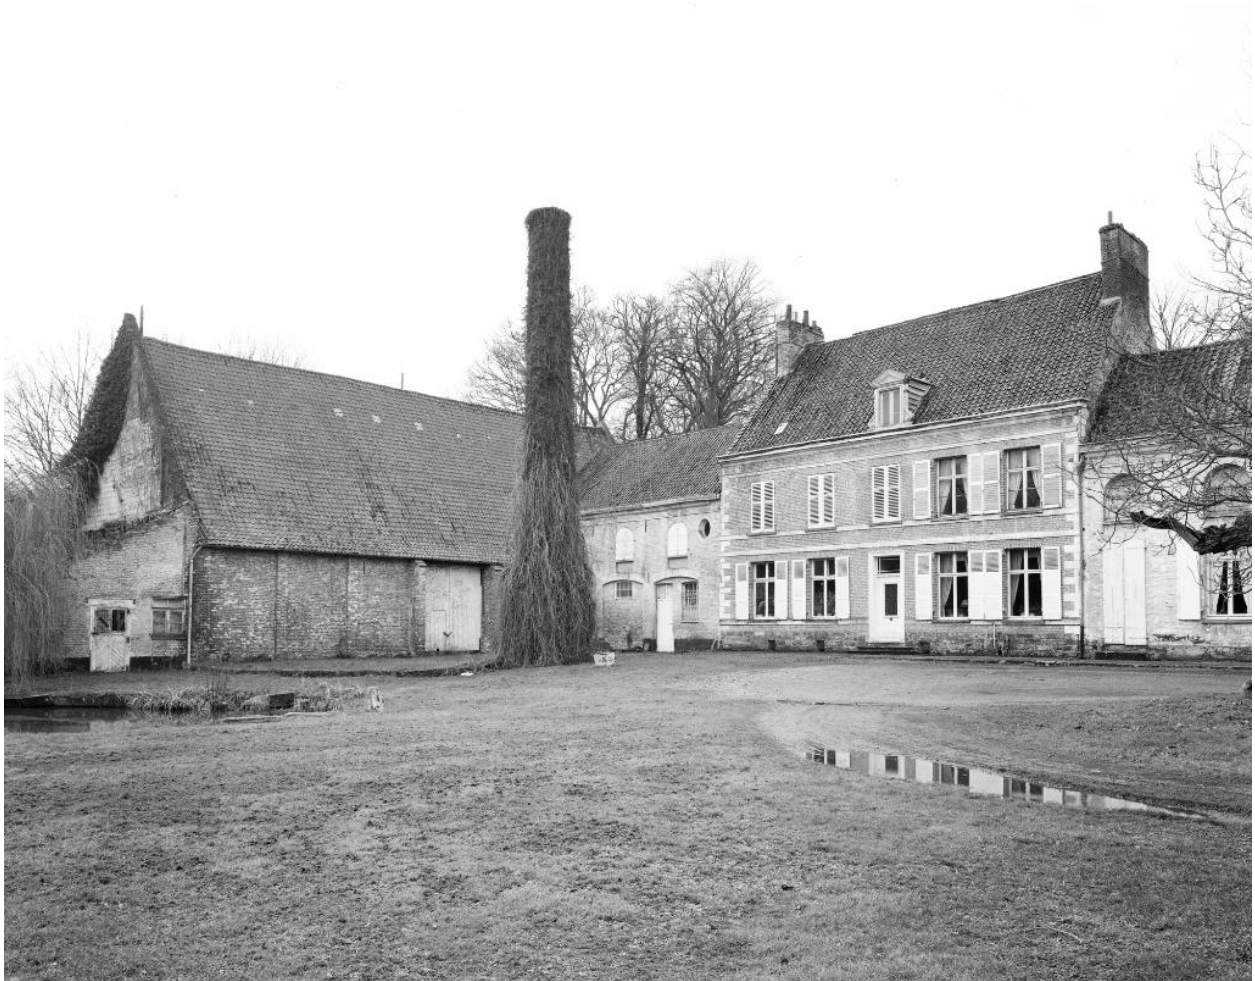
Ferme des Berceaux en 1999 : logis patronal, remise (partie ouest de la ferme), grange monastique (partie sud de la ferme) et cheminée vus depuis la cour. Le reste du flot est visible sur la gauche du cliché.

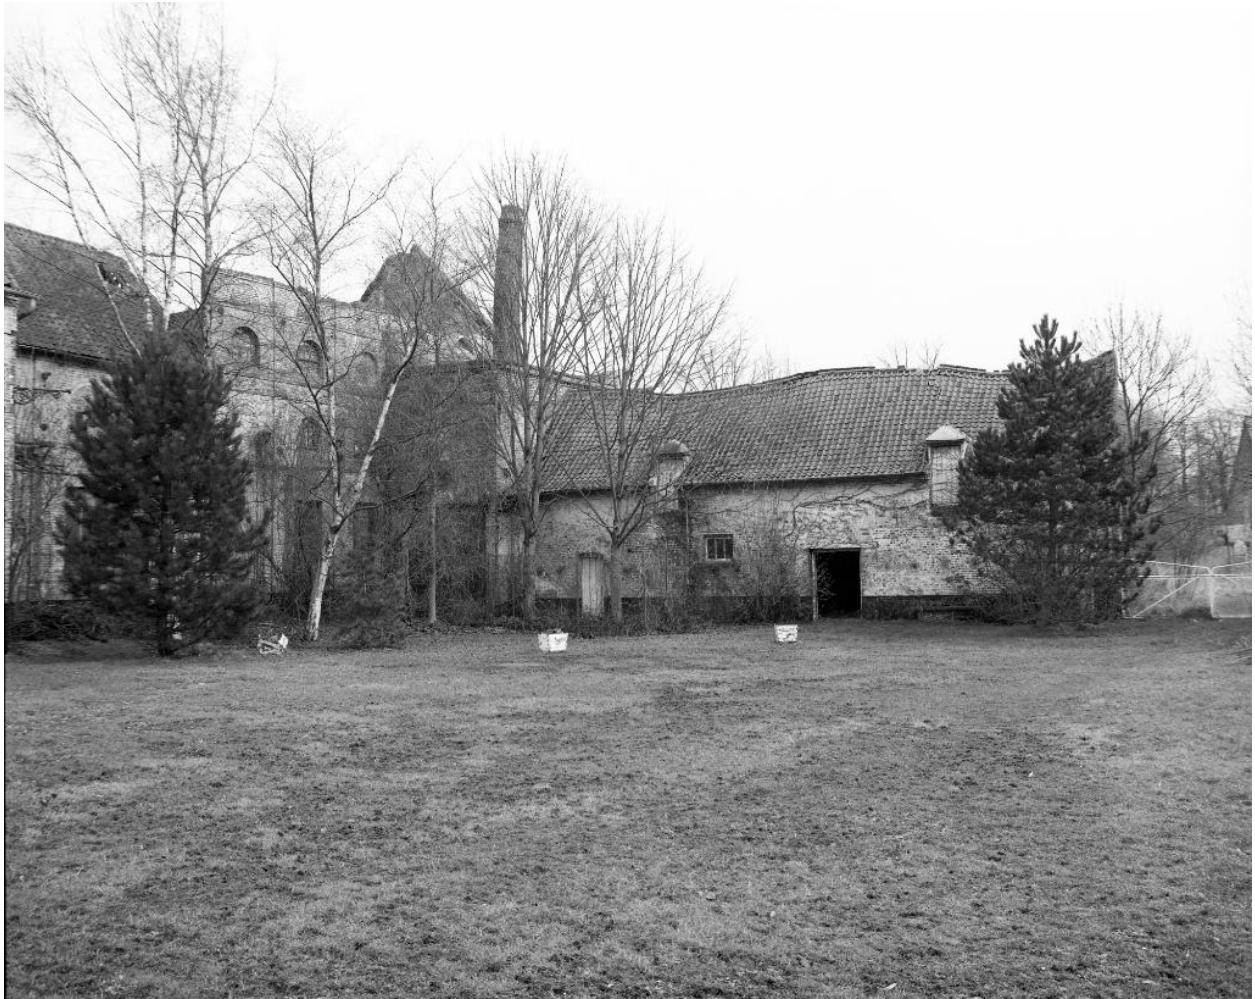
Ferme des Berceaux en 1999 : extrémité de la partie nord de la ferme(écurie), de celle nord-est (écurie porcherie) et de la cheminée de l'atelier de fabrication de noir animal vus depuis la cour.

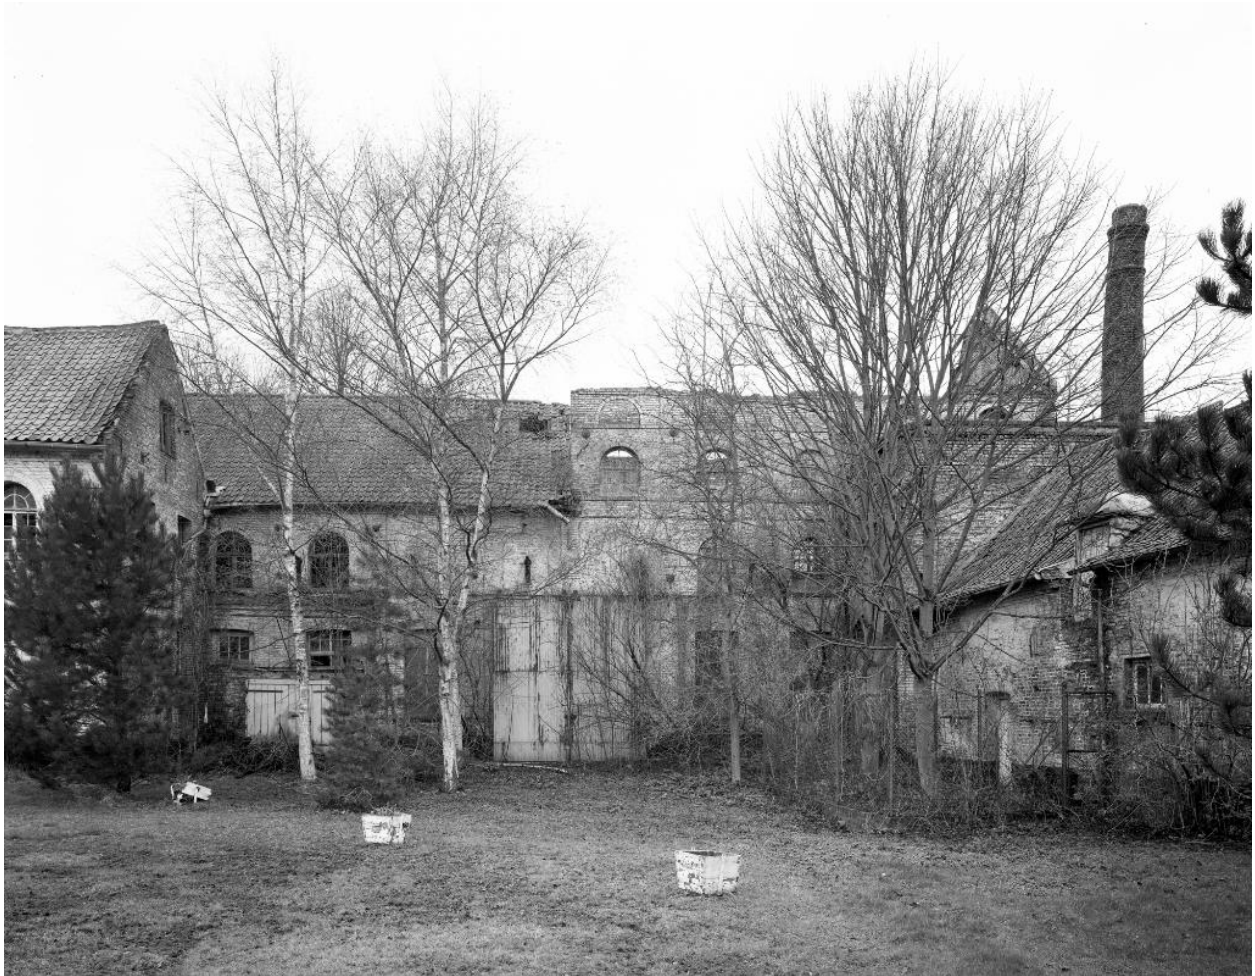
Ferme des Berceaux en 1999 : angle nord-est de la cour : extrémité de l'écurie et de l'atelier de fabrication de noir animal, cheminée de la râperie et écurie-porcherie.

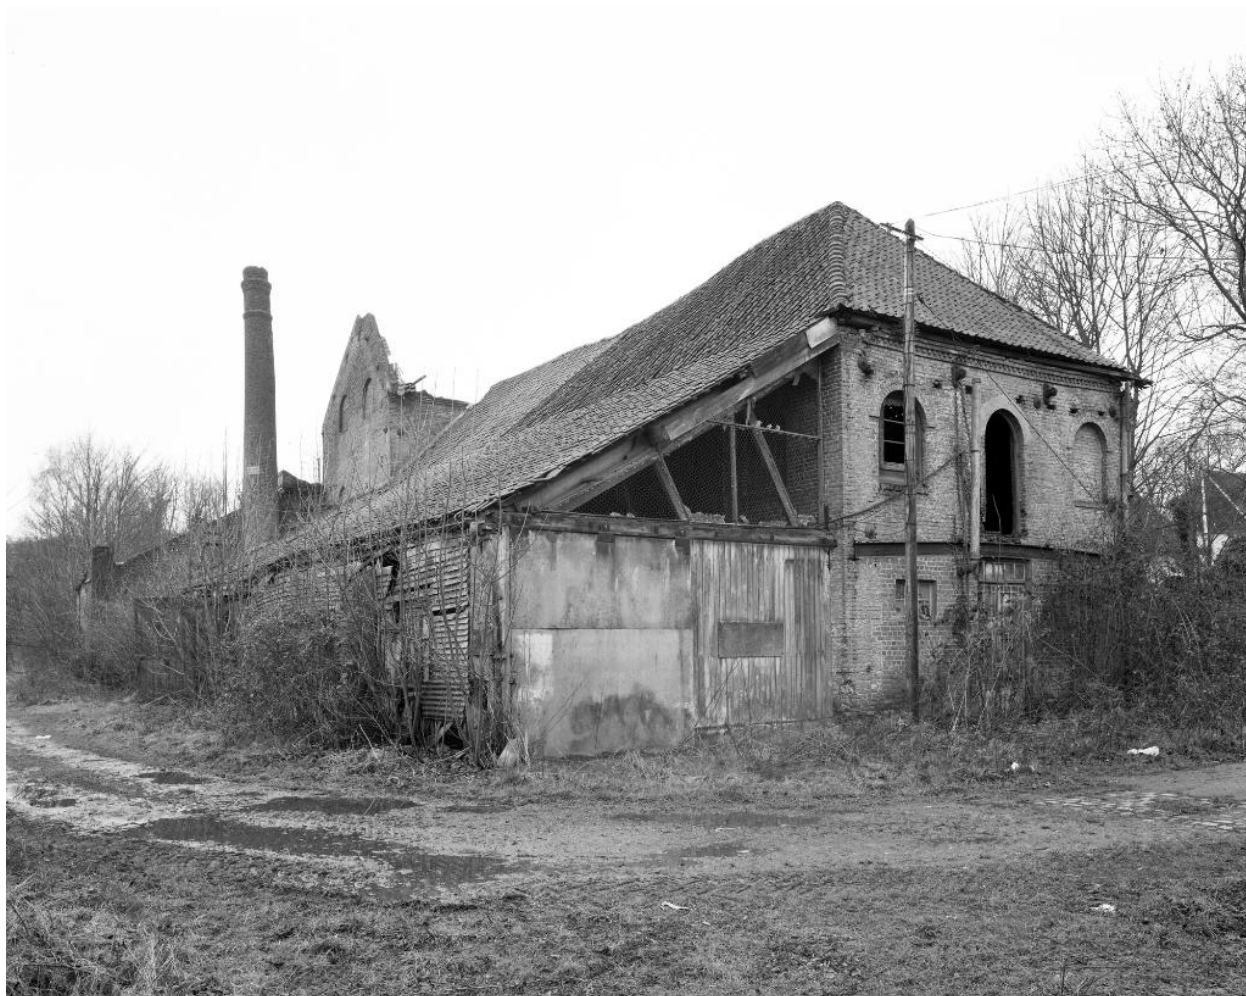
Ferme des Berceaux en 1999 : partie nord : les bâtiments de la râperie vus du nord-est.

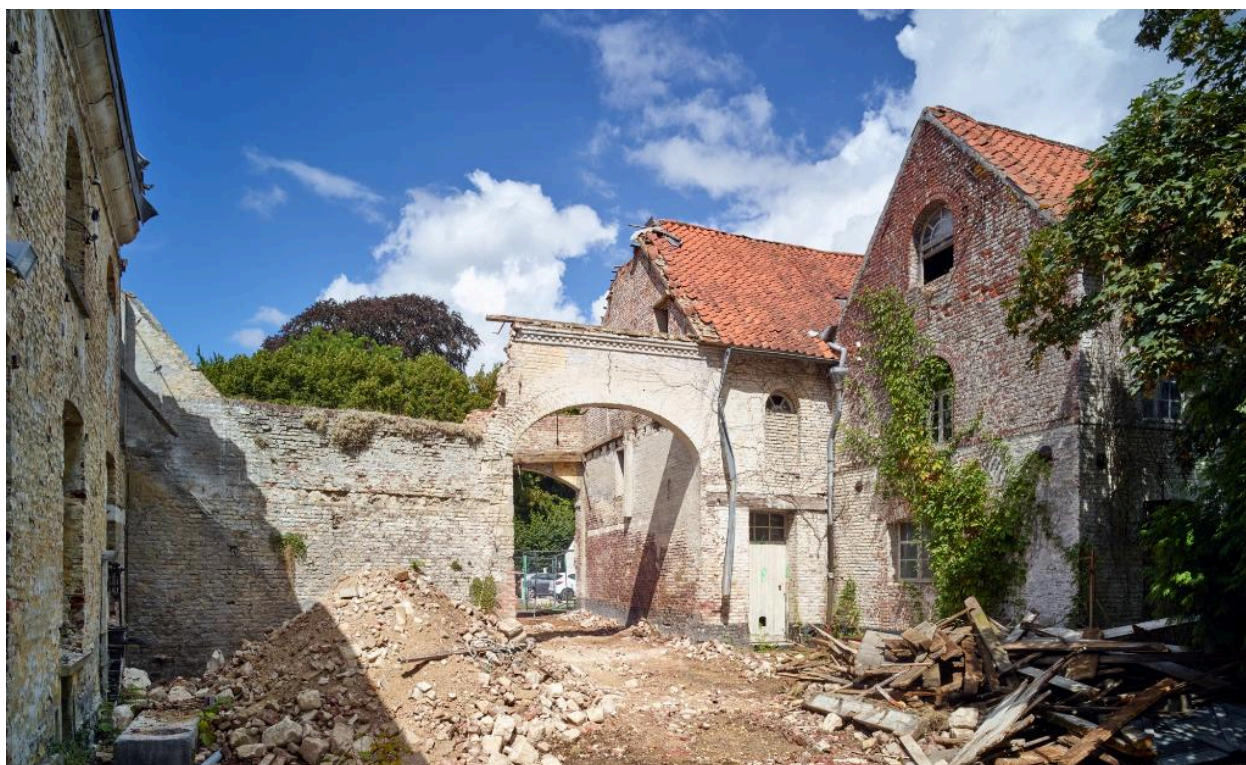
Ferme des Berceaux en 2018 : porche et extrémités de l'écurie et de l'atelier de fabrication de noir animal vus depuis la cour. Traces de l'escalier encagé hors-oeuvre sur le mur à gauche du porche.

A l'extrémité du bâtiment, le mur de clôture porte encore la trace d'un escalier droit encagé hors-œuvre en bois qui menait directement au second étage depuis l'extérieur. Ce dernier était encore présent en 2017.

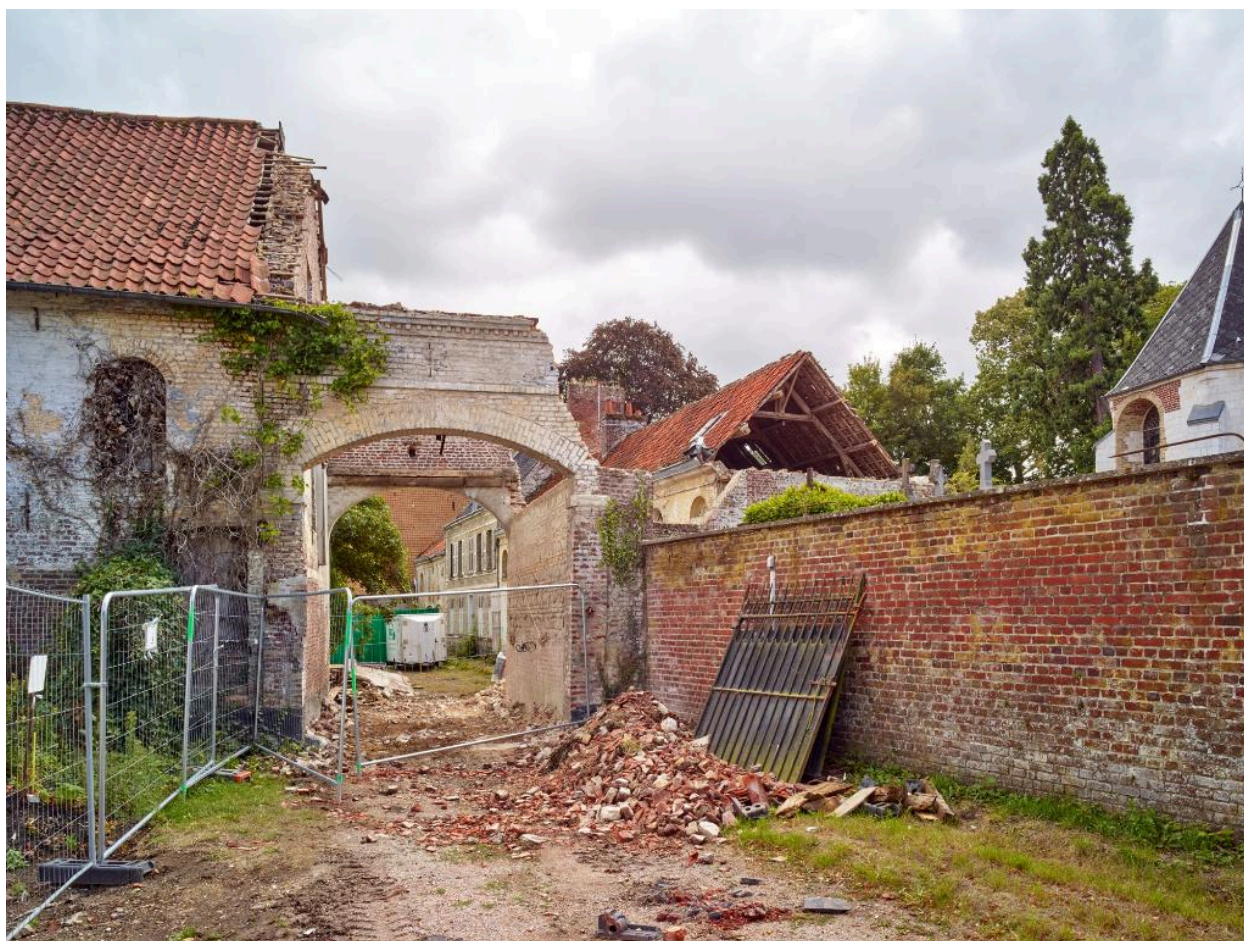
Ferme des Berceaux en 2018 : porche et extrémité de l'écurie vus depuis la rue. Les "rouges barres" sont visibles sur le mur pignon du porche.

Le porche est composé de deux arcs surbaissés et d'une partie du mur pignon ouest. Il présente un appareil mixte, parfois qualifié de « rouges barres », qui alterne une assise de pierre calcaire et trois assises de brique. Côté rue, l'arc comporte des impostes en calcaire.

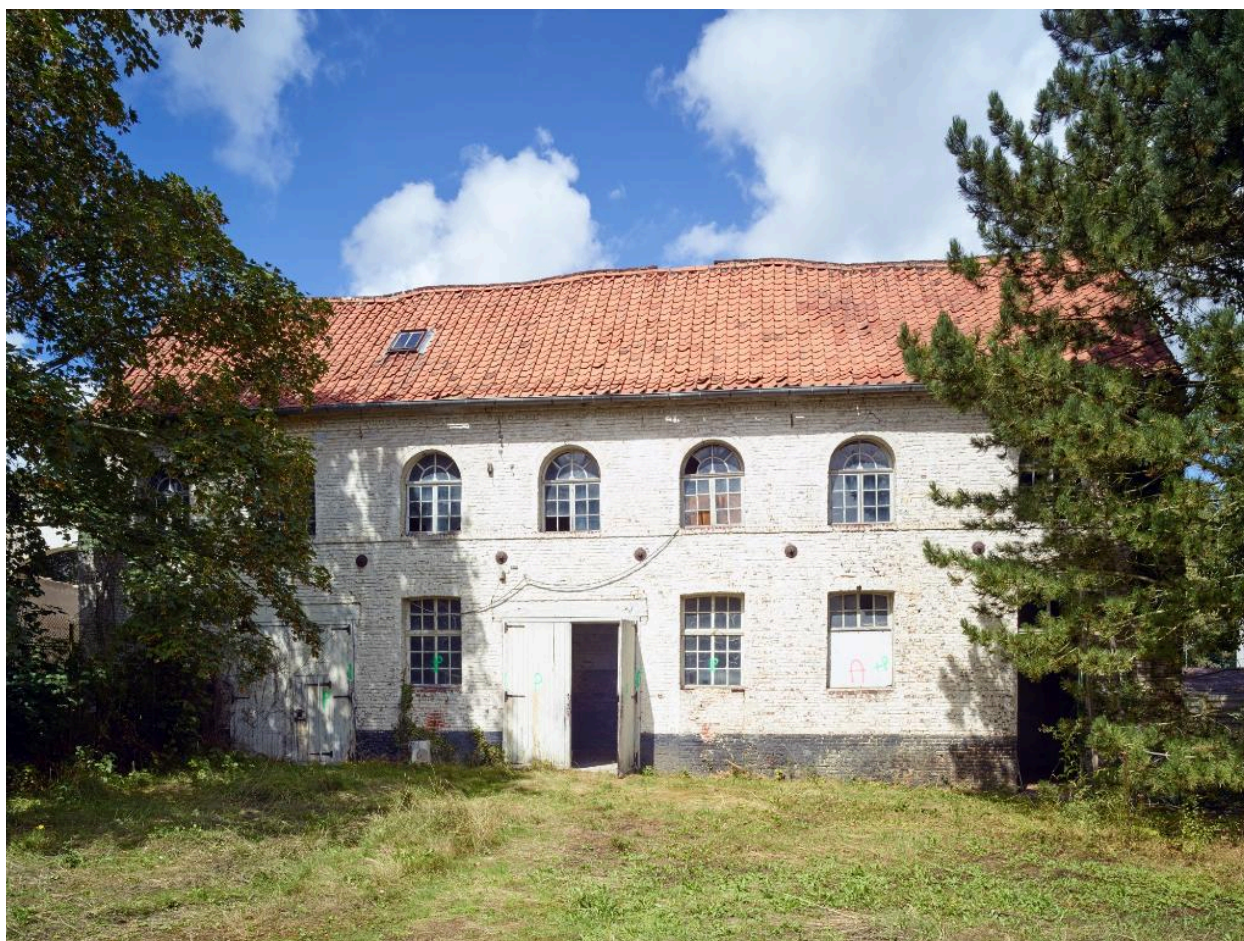
Ferme des berceaux en 2018 : partie nord de la ferme : remise-écurie vue depuis la cour.

La séparation des deux niveaux d'élévation de la façade est matérialisée par un cordon de brique.

Côté cour, le premier niveau montre une alternance de portes charretières à linteau droit et de fenêtres. Ces dernières sont rectangulaires légèrement cintrées au premier niveau mais en plein cintre au second niveau où l'imposte est occupée par un tympan en double éventail. Elles ont donc un aspect totalement identique aux baies du second niveau de l'atelier de fabrication de noir animal visibles depuis la rue. Au premier comme au second niveau, les fenêtres ont un châssis en « petits carreaux ».

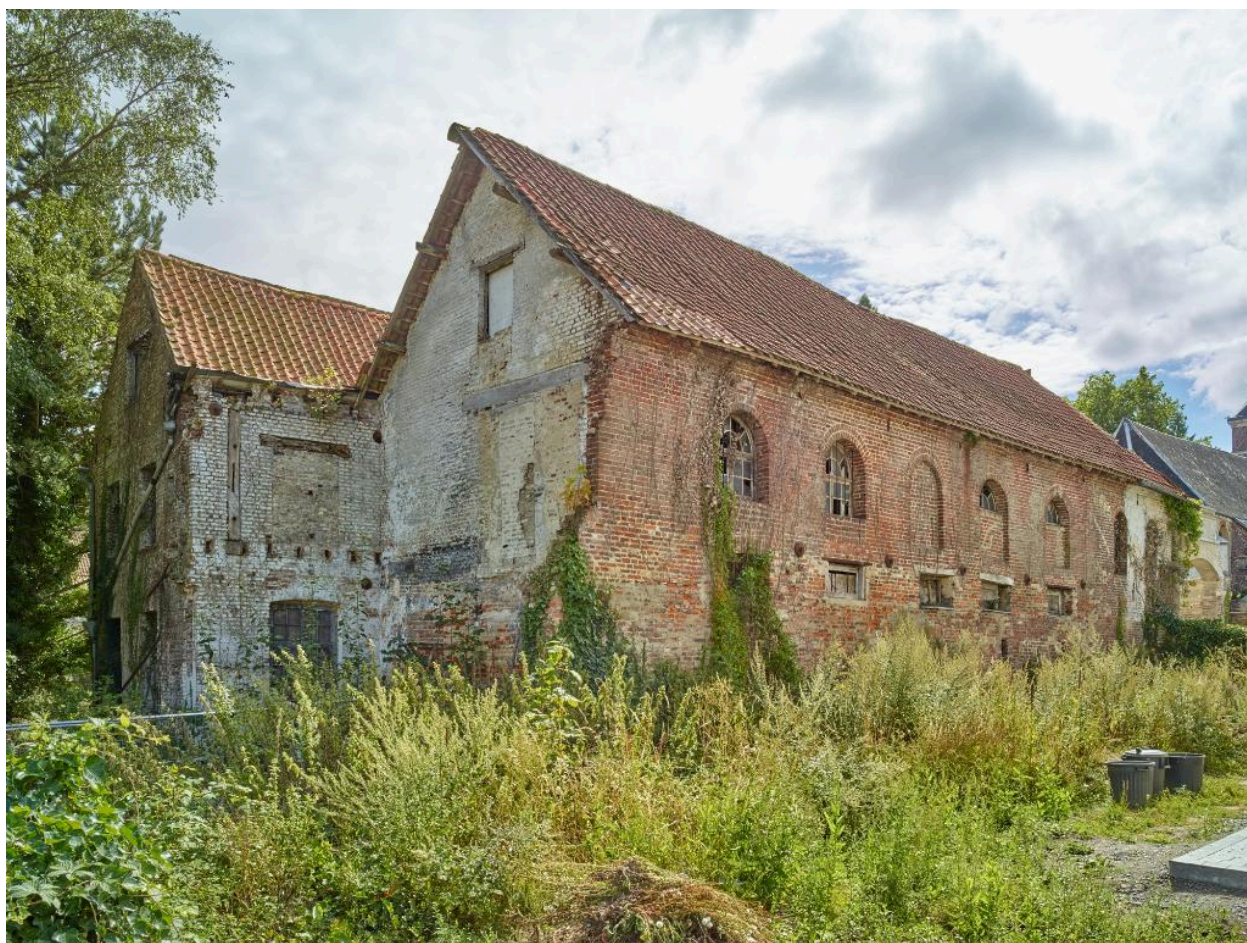
Ferme des berceaux en 2018 : aile Nord : atelier de fabrication de noir animal et remise-écurie vus depuis le nord-est.

Du bâtiment qui se prolongeait originellement vers l'Est, il ne reste que sept travées. Les traces d'arrachements sont toujours visibles.

Le premier niveau est percé de baies rectangulaires à arc surbaissé en briques ou à linteau horizontal de bois. Au second niveau, les baies sont en plein cintre, partiellement murées pour certaines d'entre elles. Leurs huisseries sont divisées en deux vantaux rectangulaires surmontés d'un châssis de tympan en éventail.

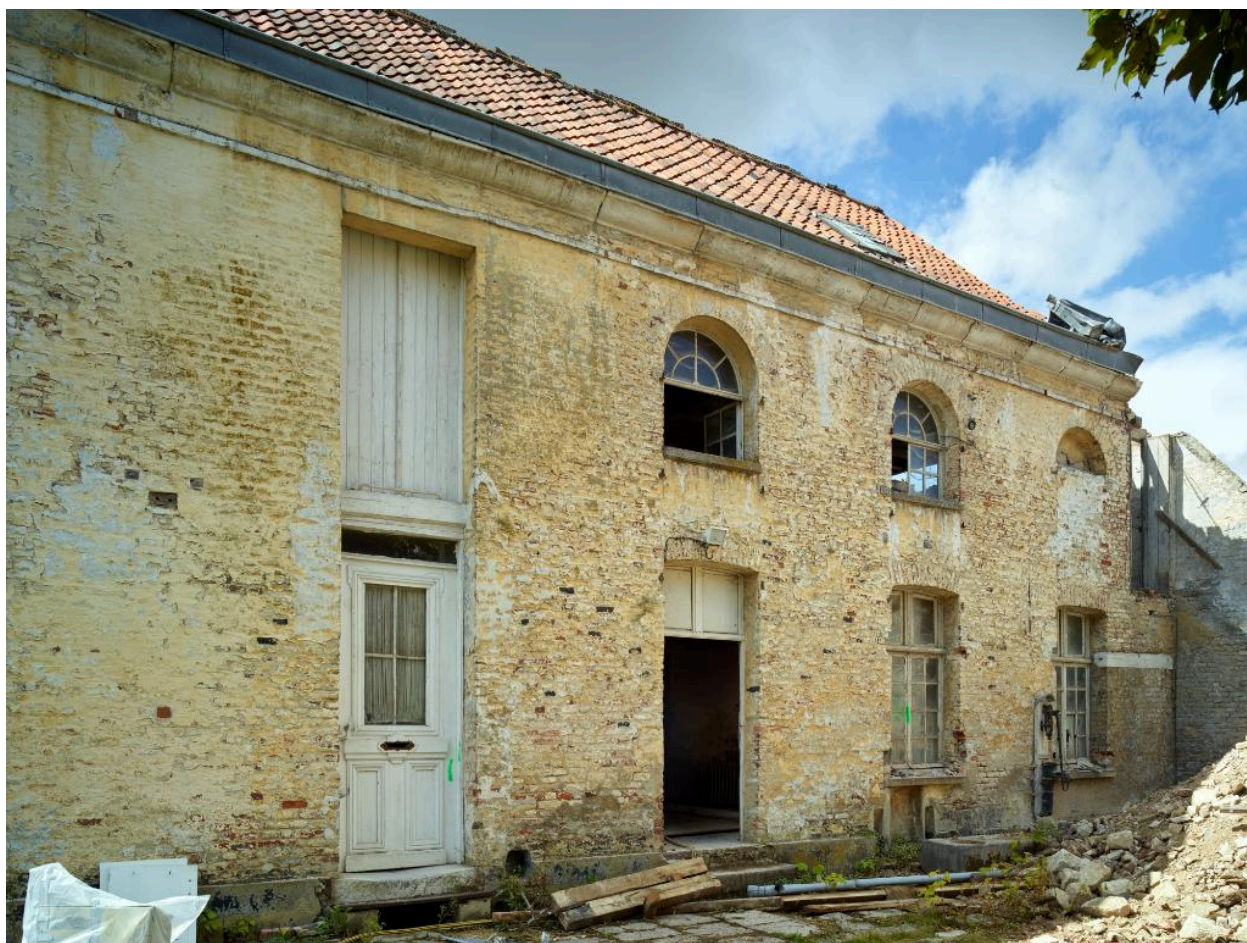
Ferme des Berceaux en 2018 : partie ouest de la ferme : détail de la façade laiterie depuis la cour.

Implantée à droite du logis patronal, la laiterie est construite en briques rouges recouvertes d'un enduit jaune-ocre en partie haute et de goudron pour le soubassement. Un cordon en pierre calcaire et une corniche en pierre travaillée en doucine achèvent l'élévation. Le bâtiment présente sur cour deux niveaux d'élévation. Il est couvert d'un toit à longs pans et pignons en pannes flamandes.

Cette façade ordonnancée compte huit travées. Aux deux extrémités et au centre, les baies brugeoises en plein cintre réunissent sous une même arcade une porte et une fenêtre. Dans les travées intermédiaires, une baie en plein cintre surmonte une fenêtre rectangulaire couverte par un linteau en brique légèrement cintré. Toutes les fenêtres comportent un appui saillant. Comme pour les bâtiments de l'écurie ou de l'atelier de fabrication de noir animal, les huisseries sont à petits carreaux et l'imposte est occupée par un tympan en double éventail.

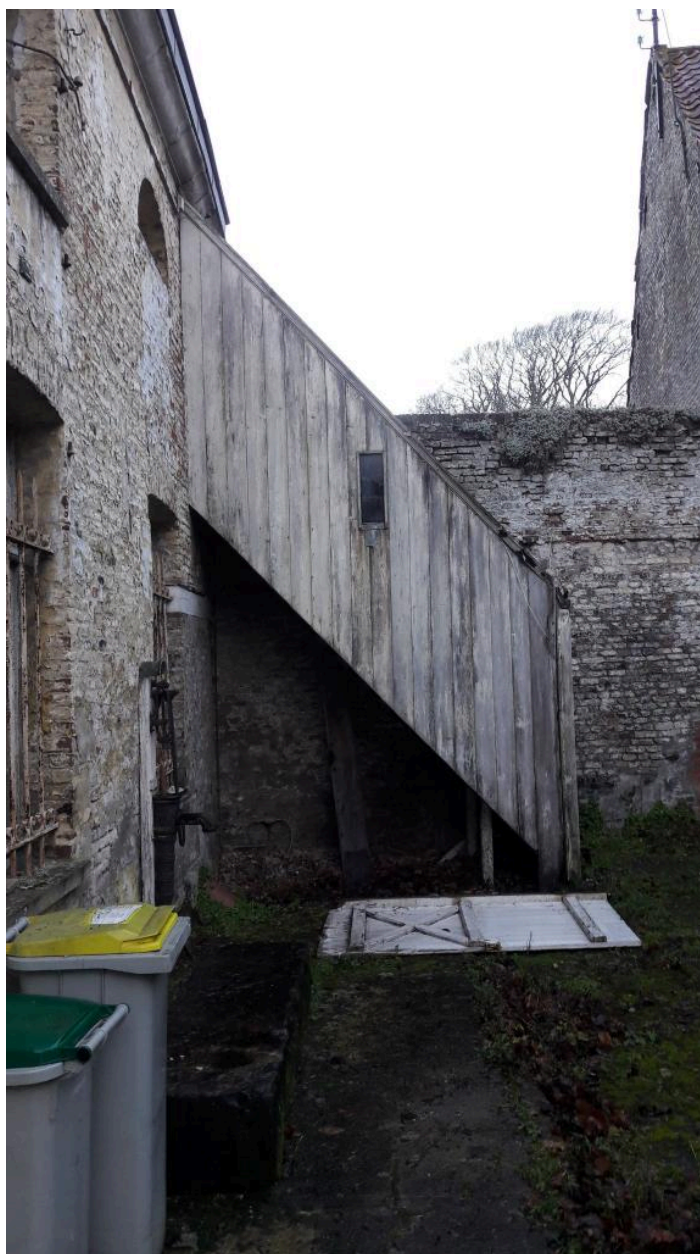
Ferme des berceaux : escalier extérieur droit encagé en bois menant au premier étage de la laiterie en 2017 (détruit).

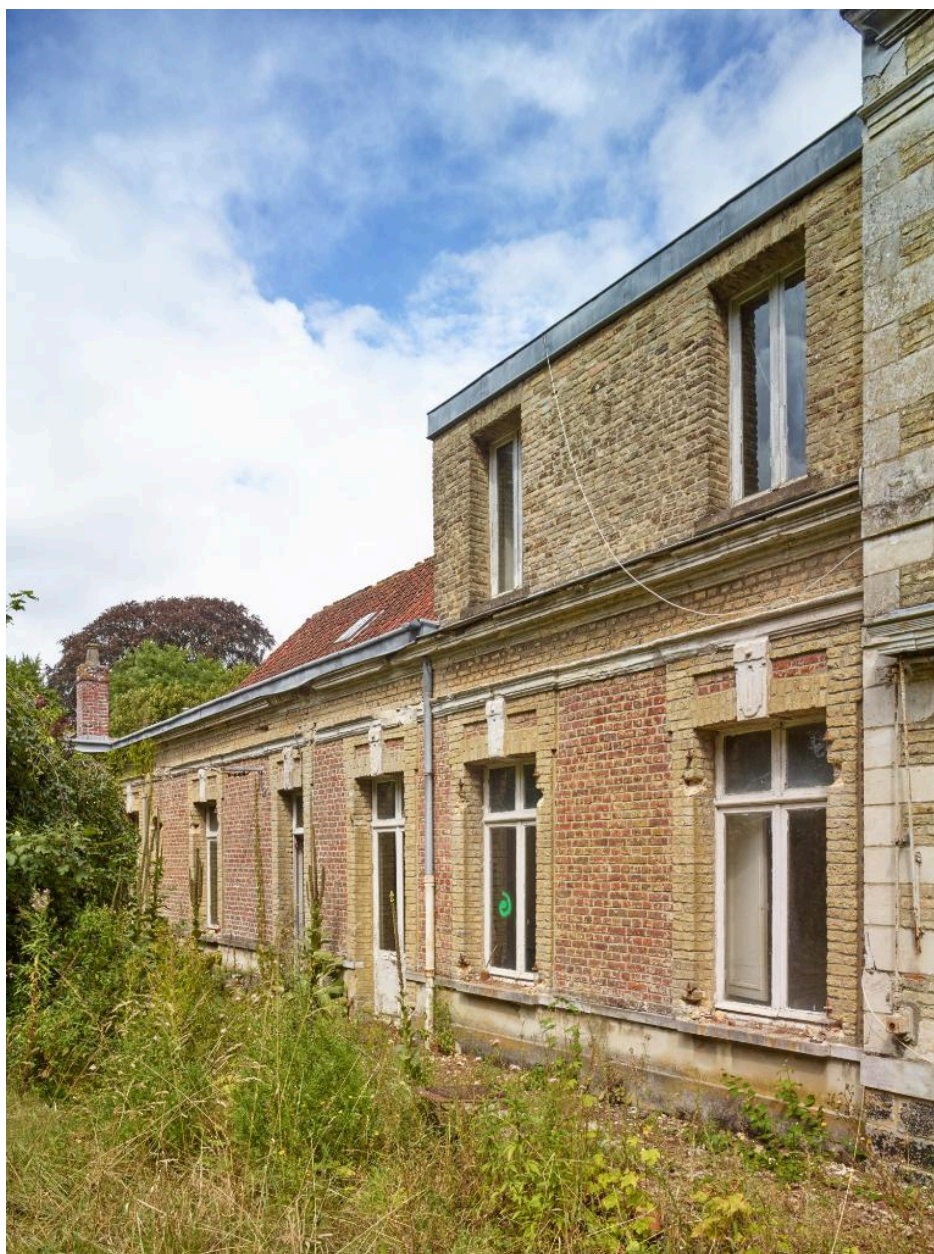
Ferme des Berceaux en 2018 : partie ouest de la ferme : détail de la façade laiterie depuis le jardin.

Côté jardin, la laiterie offre deux élévations différentes : les travées de gauche ont un seul niveau couvert par une toiture à longs pans et les deux travées de droite, qui jouxtent l'habitation, ont deux niveaux d'élévation. Cette partie est construite dans une brique différente. Elle prend appui sur la corniche moulurée qui sur le reste du bâtiment soutient directement la toiture. Elle semble donc être un ajout postérieur.

Contrairement à celles de la façade sur cour, les baies sont encadrées par des chambranles légèrement saillants en briques jaunes de Saint-Omer surmontés par une agrafe en pierre blanche. Ces dernières supportent une corniche moulurée en pierre blanche qui court sur toute la façade. Les fenêtres sont séparées par des trumeaux en brique rouge. Les appuis de fenêtre et le soubassement ont été repris plus tardivement avec un enduit ciment.

La façade sur jardin de la laiterie est remarquable car c'est la seule partie des bâtiments à utiliser des jeux de polychromie et à présenter des animations de la surface du mur qui aille au-delà d'un léger cordon.

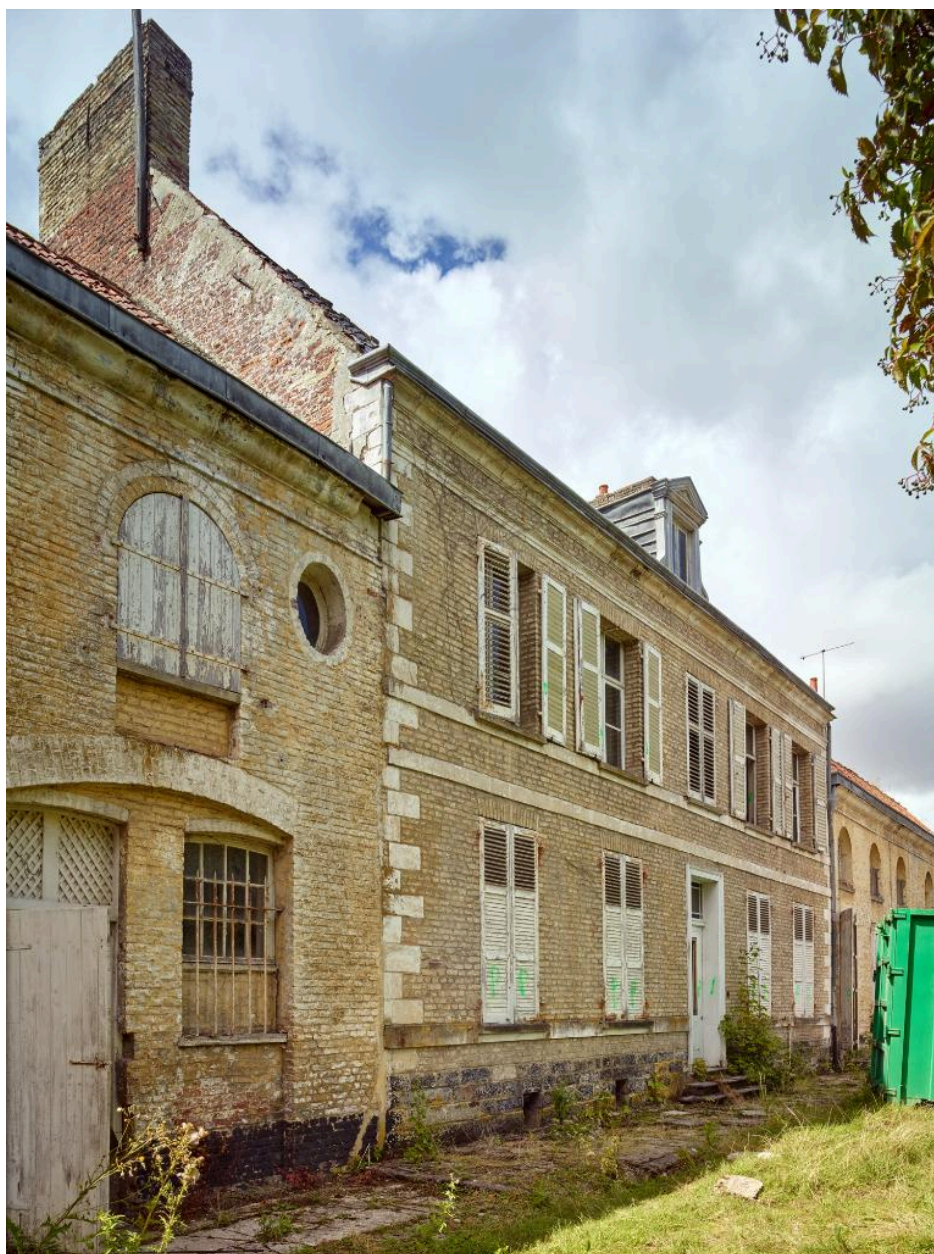
Ferme des Berceaux en 2018 : partie ouest de la ferme : détail de la façade du logis patronal depuis la cour.

Construit en brique jaune de Saint-Omer sur soubassement en grès, le logis patronal présente une élévation de deux niveaux ordonnancée de cinq travées, identique sur cour et sur jardin. Il est le seul bâtiment à présenter des baies rectangulaires. En rez-de-chaussée surélevé, ce qui implique l'accès par un petit degré (le seul de la ferme), il comprend un étage carré et un étage de combles. La toiture à longs pans est en pannes flamandes vernissées noires. Elle est percée de trois lucarnes : une côté cour et deux côté jardin. Les pignons couverts sont décorés de couteaux picards. Chaque niveau de l'élévation est marqué par un cordon de pierre calcaire moulurée, que l'on retrouve également pour la corniche en couronnement. Les extrémités du corps de logis sont marquées par un chaînage d'angle harpé en pierre de taille.
