Hauts-de-France, Pas-de-Calais  
Longuenesse  
105, 107 avenue Clemenceau, chemin des Berceaux

## **Ancienne ferme Saint-Bertin, puis sucrerie et râperie de betteraves et ferme Platiau, puis ferme des Berceaux**

Numéro de dossier : IA62000852  
Date de l'enquête initiale : 1999  
Date(s) de rédaction : 1999, 2021  
Cadre de l'étude : patrimoine industriel arrondissement de Saint-Omer, opération d'urgence  
Degré d'étude : étudié  
Référence du dossier Monument Historique : PA62000163

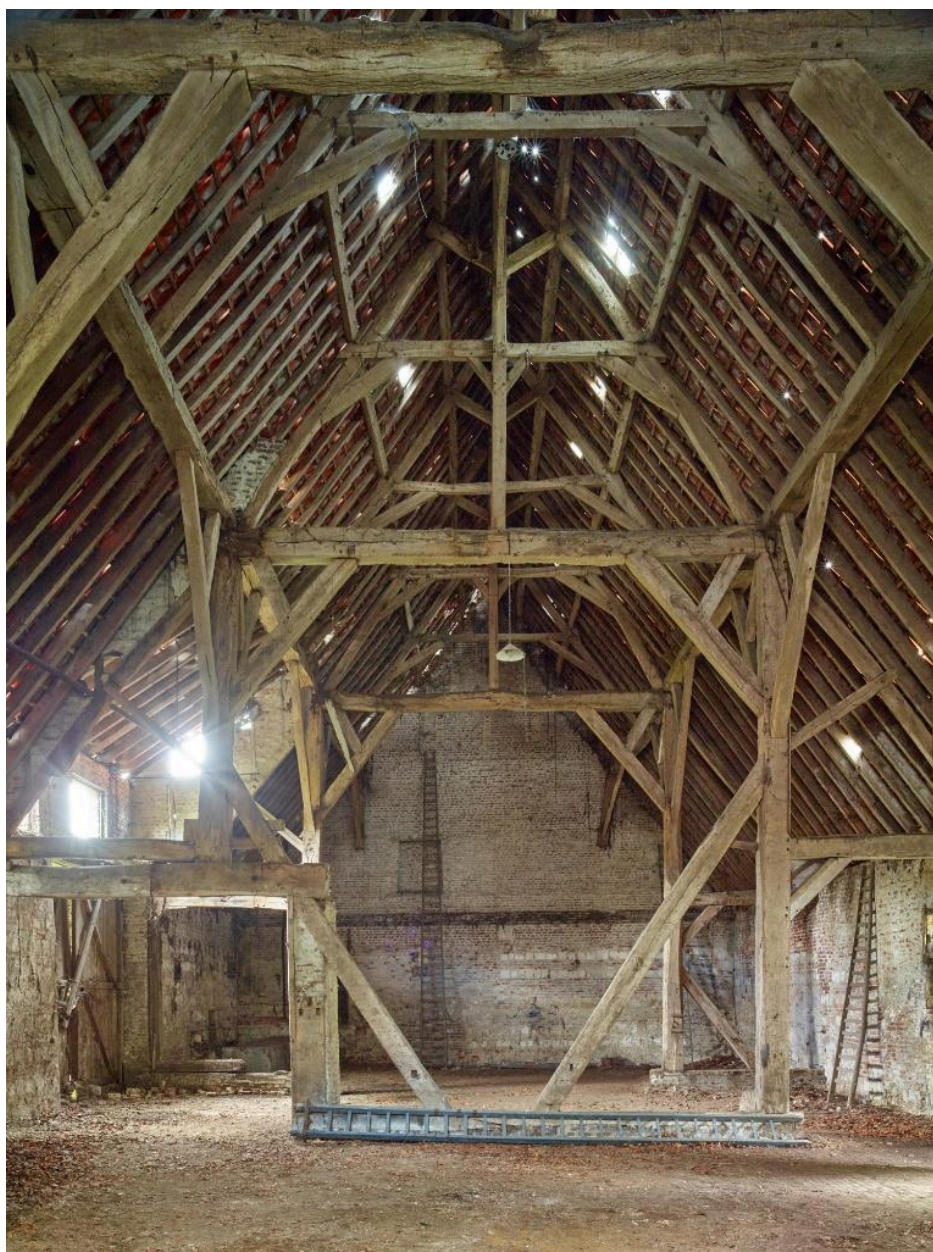
Fermes des Berceaux : grange monastique : vue intérieure orientée ouest-est.

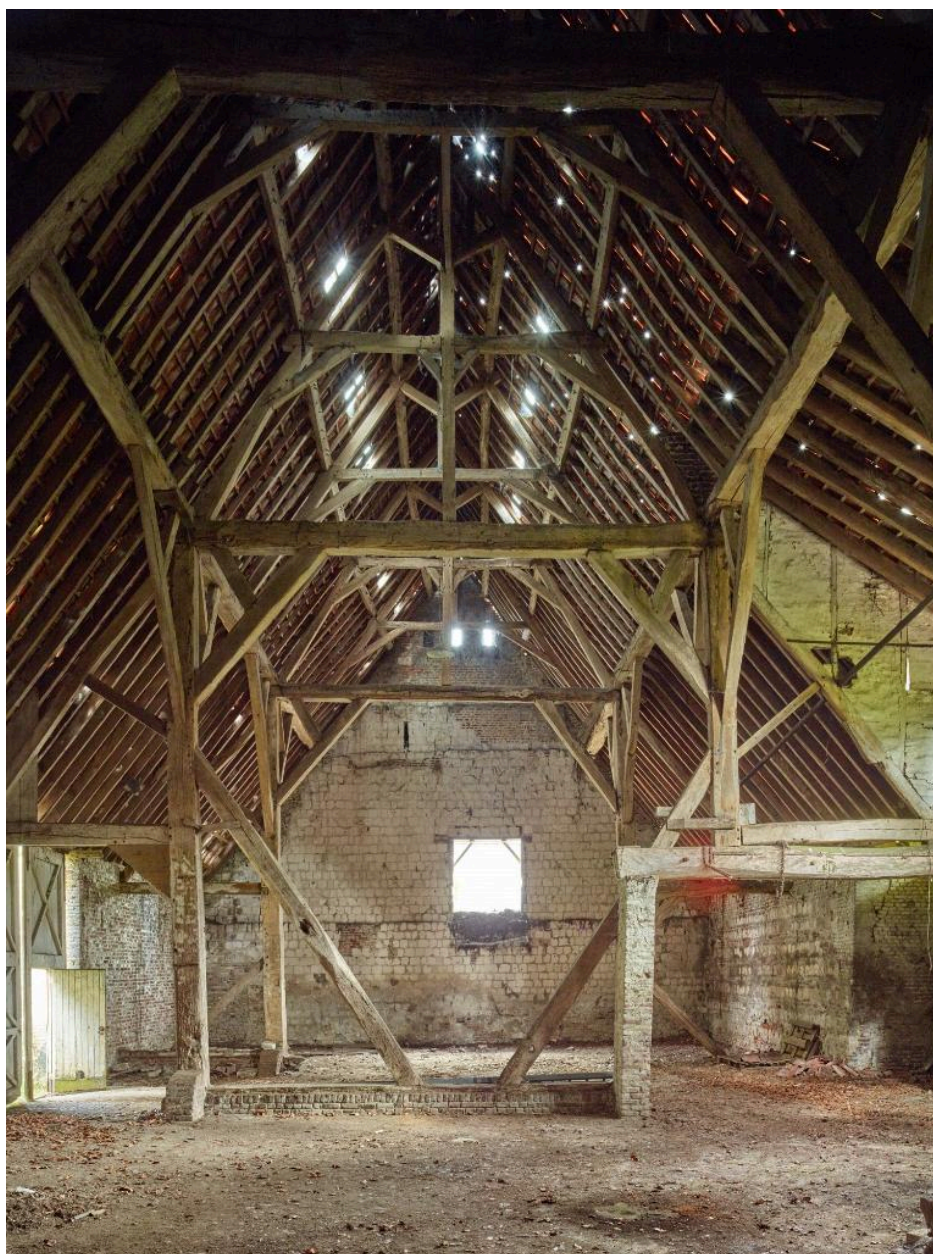
Fermes des Berceaux : grange monastique : vue intérieure orientée est-ouest.

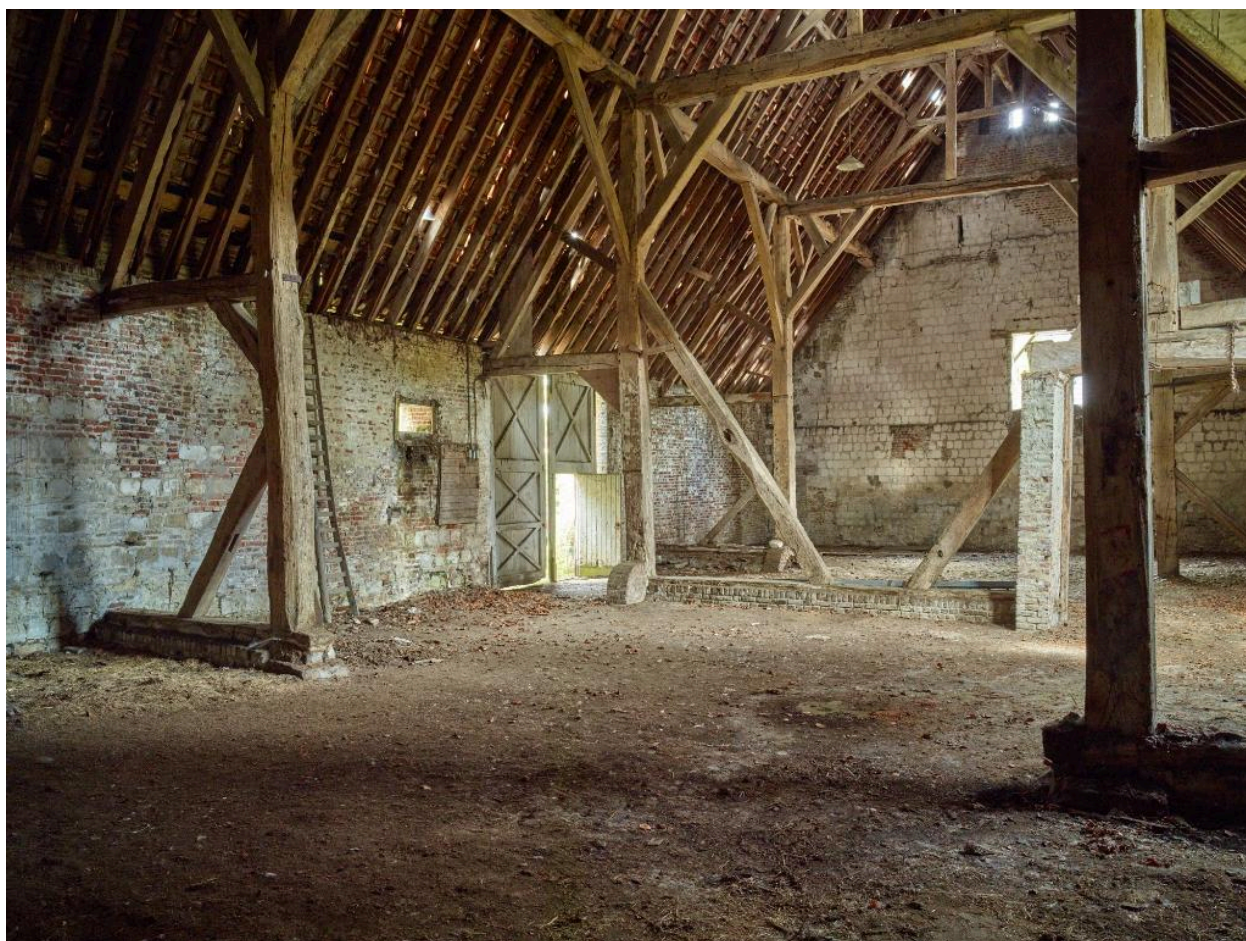
Fermes des Berceaux : grange monastique : détail du système d'entretoises qui a permis la datation.

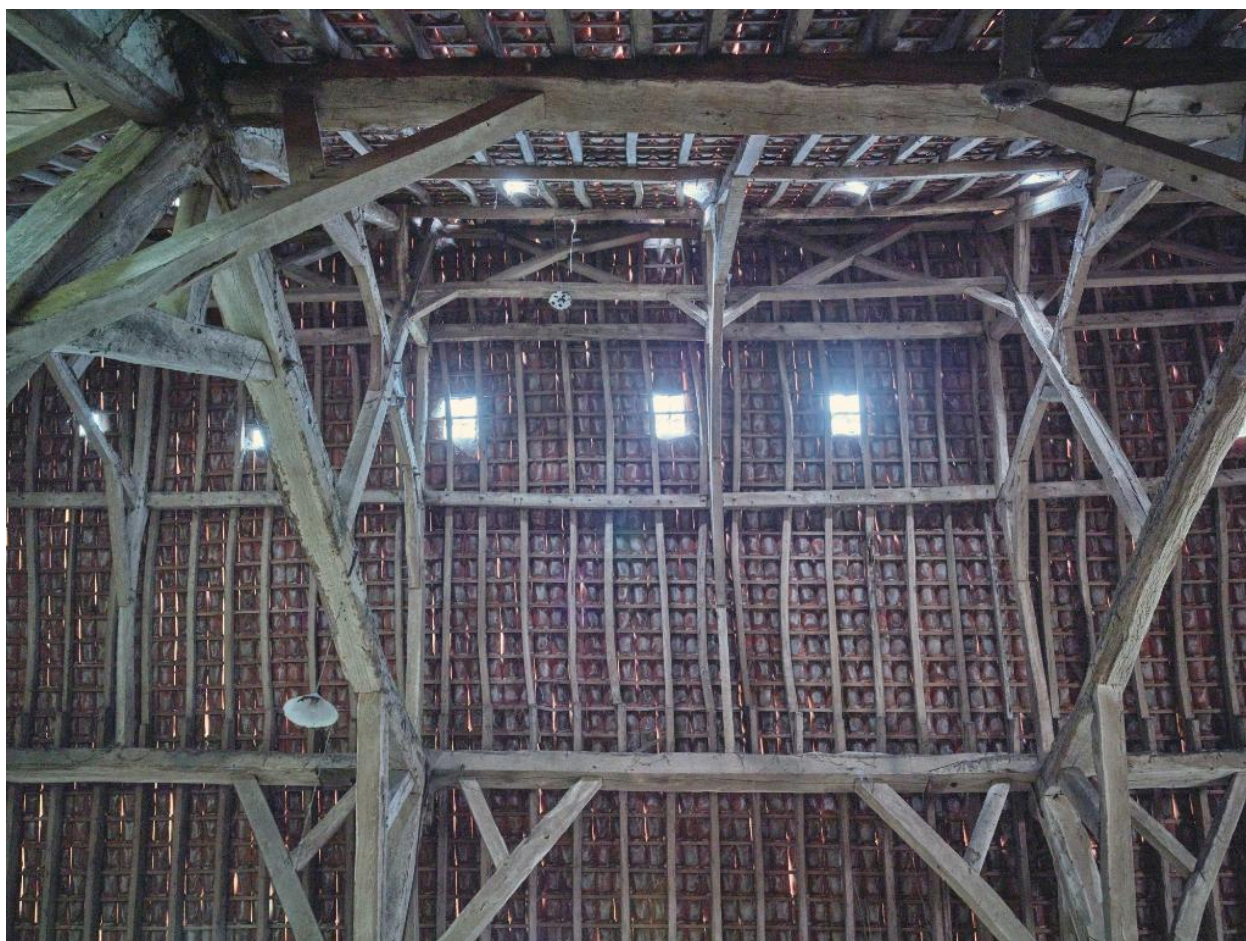
Fermes des Berceaux : grange monastique : détail du contreventement et des fermes.

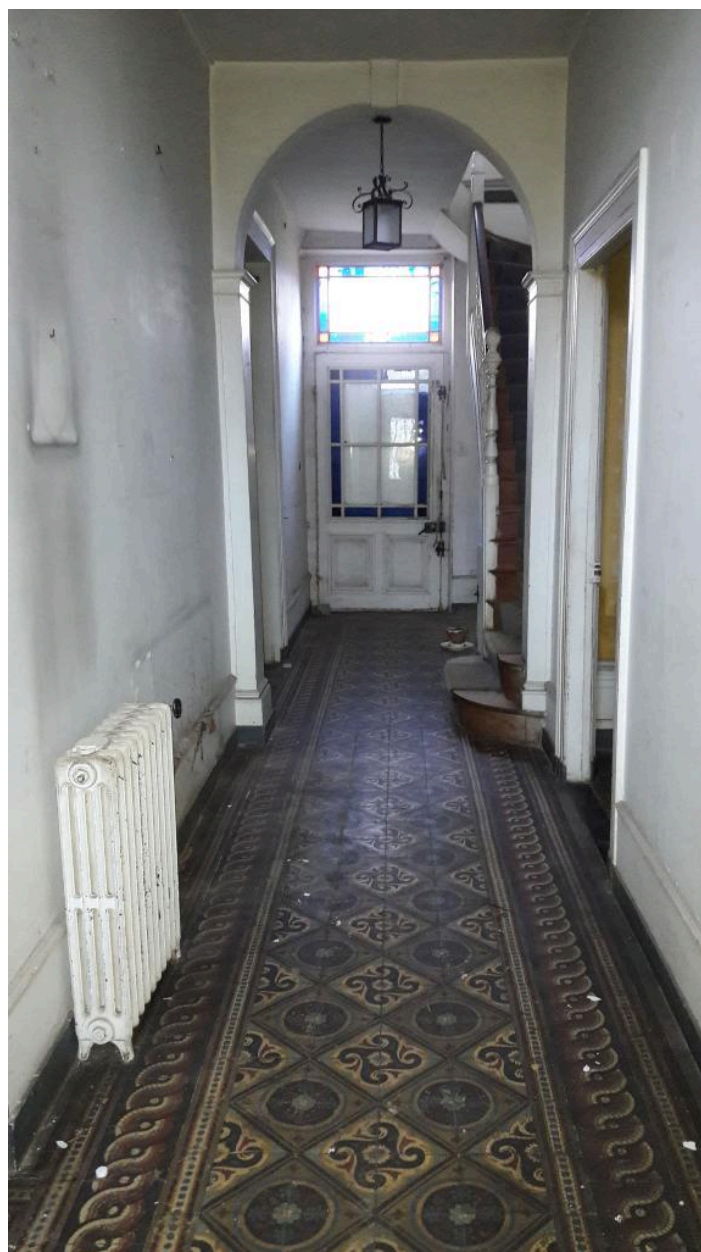
Ferme des berceaux : vue du couloir traversant de la maison de maître en 2017. (Coll. part.)

La distribution intérieure s'organise autour de la travée centrale de la façade qui abrite un couloir traversant reliant la cour au jardin. Détruit lors des travaux de 2018, son sol était couvert de carreaux de ciment richement ornés. Sur la gauche, séparées par un mur de refend aveugle, se trouvent deux pièces de réception ouvertes par deux baies sur la cour ou le jardin. On y accède par des portes ouvrant directement sur le couloir. Le plafond du salon sur jardin porte encore le décor néoclassique stucé et peint d'origine (voir rubrique *Décors* pour les détails). A droite du couloir se trouvent une grande cuisine, communiquant à son extrémité avec la laiterie, ainsi que la cage d'escalier qui donne accès aux étages. Ces derniers abritent des chambres et des greniers répartis le long d'un couloir central.

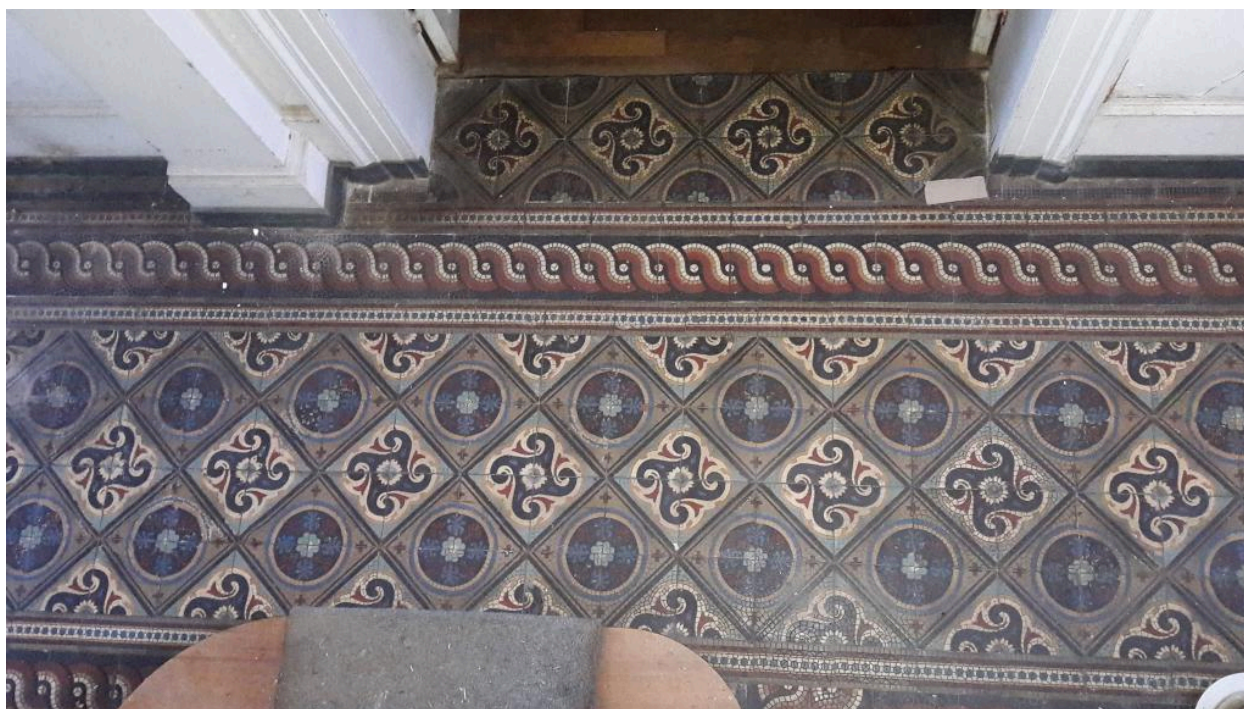
Ferme des berceaux : détail du sol en carreaux de ciment du couloir traversant de la maison de maître en 2017. (Coll. part.)

Ferme des berceaux : détail du sol en carreaux de ciment du couloir traversant de la maison de maître en 2017. (Coll. part.)

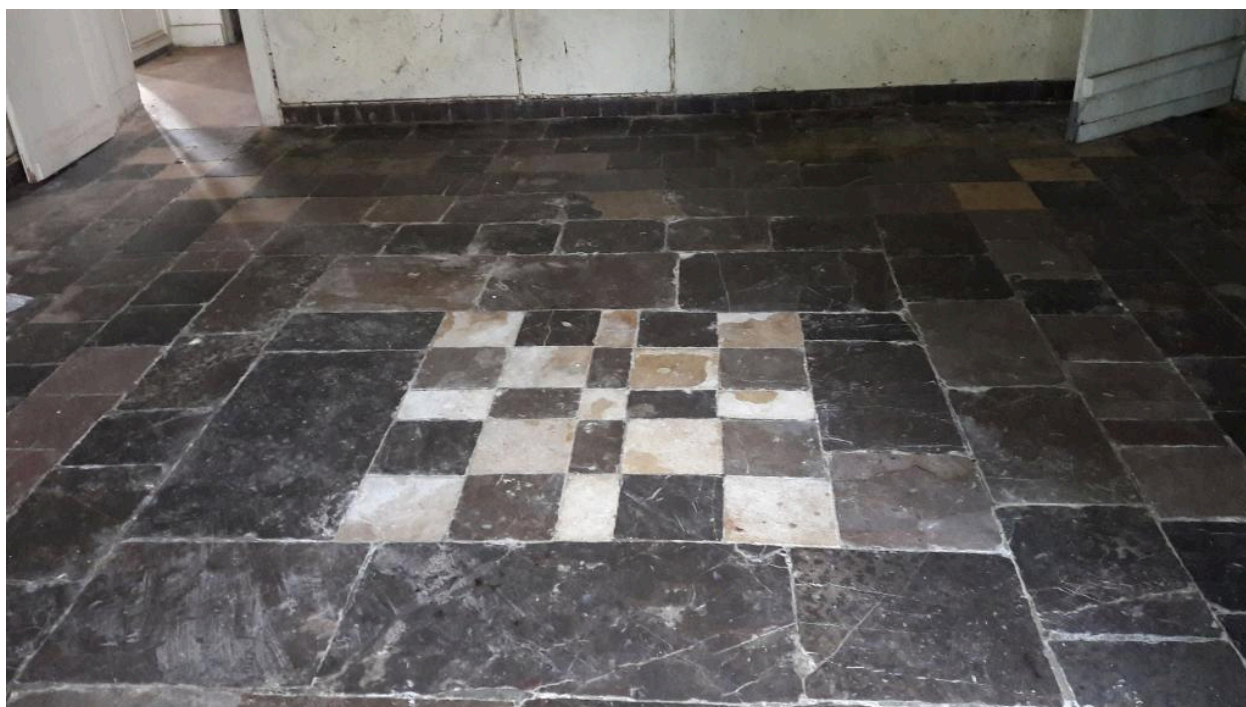
Ferme des berceaux : détail du dallage de la laiterie associant pierre bleue et calcaire blanc. (Coll. part.)

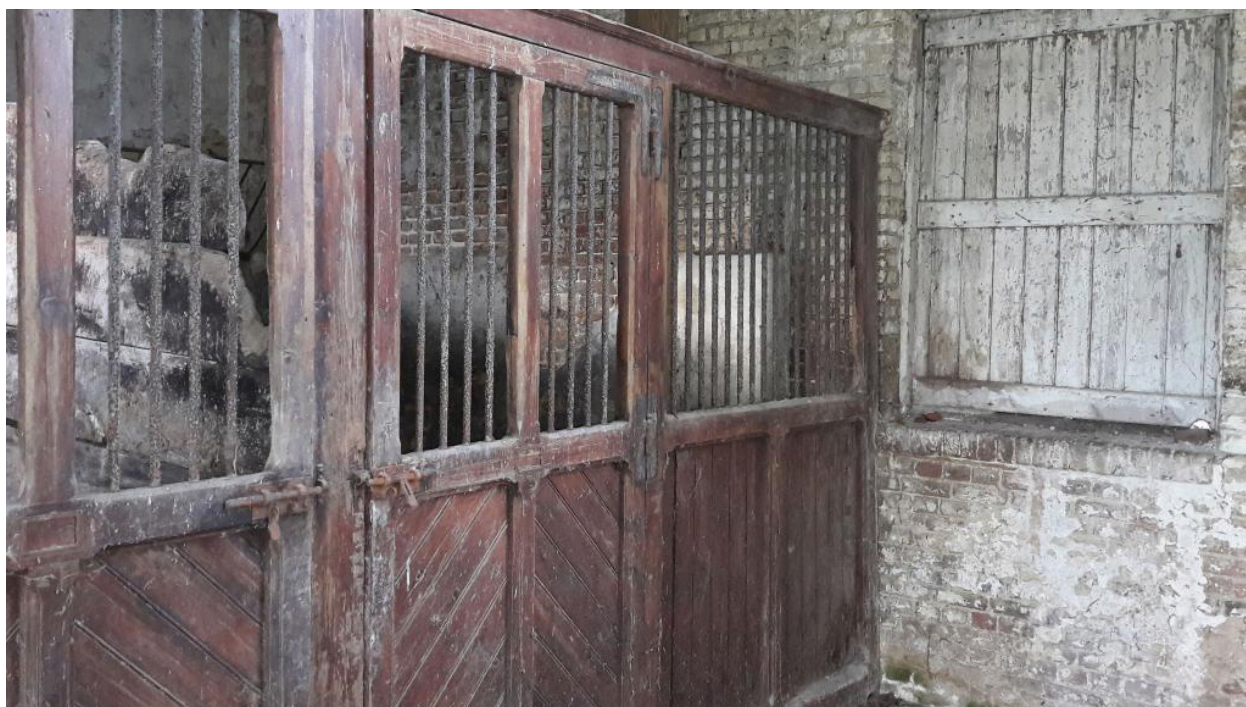
Ferme des berceaux : intérieur des écuries en 2017. (Coll. part.)

À l'intérieur, la clôture en bois délimitant les box est toujours en place.

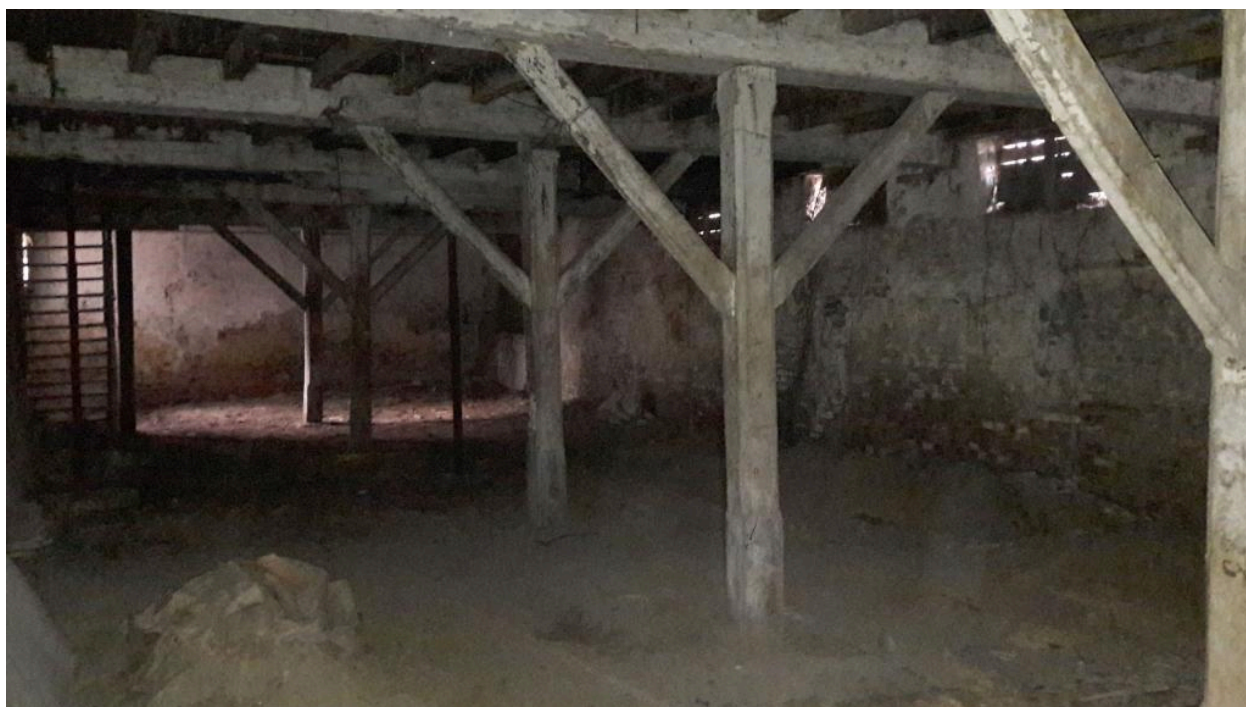
Ferme des berceaux : rez-de-chaussée de l'atelier de fabrication de noir d'animal en 2017. (Coll. part.)

A l'intérieur, l'espace du rez-de-chaussée est divisé en deux vaisseaux par un système de poteaux-poutres. L'étage est allégé grâce à l'utilisation de tirants métalliques qui se devinent à l'extérieur par des fers d'ancrages en forme de disque.

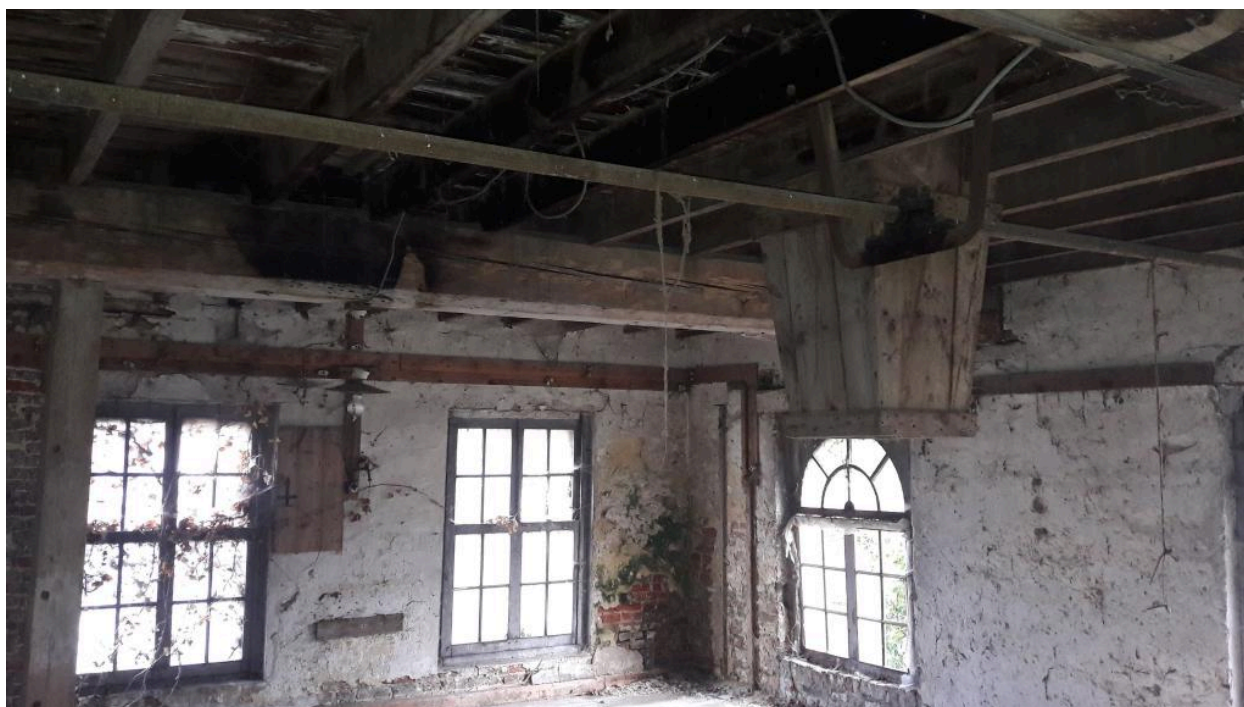
Ferme des berceaux : étage de l'atelier de fabrication de noir d'animal en 2017. (Coll. part.)
