Hauts-de-France, Somme Port-le-Grand 6 rue du Presbytère

Ancienne ferme Maillet

Numéro de dossier : IA80007729 Date de l'enquête initiale : 2004 Date(s) de rédaction : 2004

Cadre de l'étude : inventaire préliminaire arrière-pays maritime picard

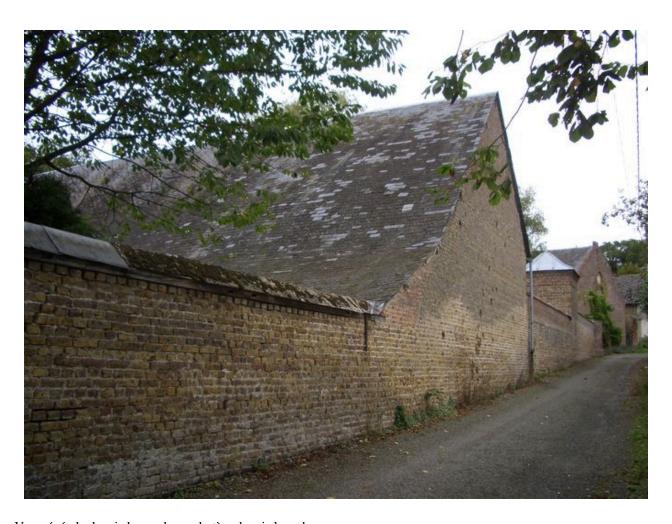
Vue générale depuis la rue du presbytère depuis le sud.

Cette ferme est composée de bâtiments distribués autour d'une cour fermée.

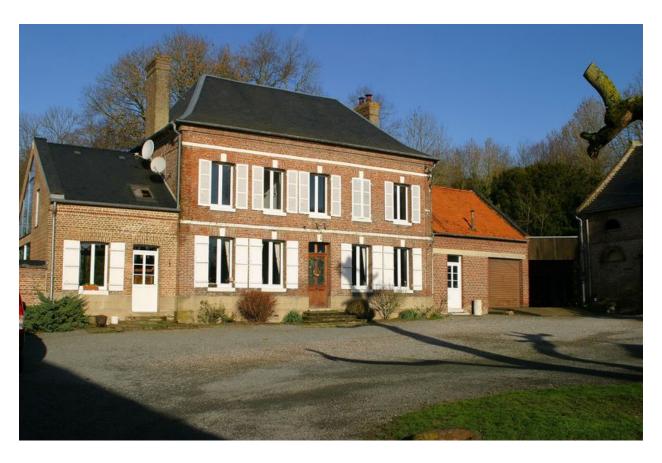
Vue du logis.

Entièrement en brique, le logis occupe le fond de l'espace intérieur. Le corps central à cinq travées dispose d'un rez-dechaussée surélevé abritant deux caves (dont l'une possède un puits), d'un étage carré et d'un comble à surcroît. Il est flanqué de part et d'autre de deux parties latérales à une porte et une travée. Le toit à longs pans et croupes de la partie principale est en ardoise. Les annexes sont pourvues d'un pignon découvert. Le rez-de-chaussée est réservé à la vie commune alors que les chambres sont à l'étage.

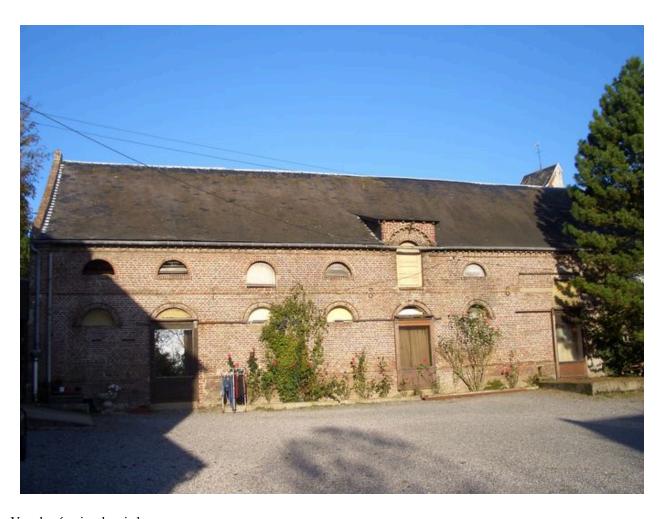
Vue des écuries depuis la cour.

Au nord de la propriété sont situées les écuries, d'un volume relativement imposant. Egalement en brique, elles présentent des ouvertures cintrées au rez-de-chaussée auxquelles répondent celles éclairant le comble à surcroît abritant le grenier. Ce dernier est accessible depuis une gerbière située au coeur du mur gouttereau sud. Le toit à longs pans et pignons découverts à couteaux picards est pourvu d'une couverture en ardoise. Les linteaux segmentaires sont décorés d'une clé en pierre de taille.

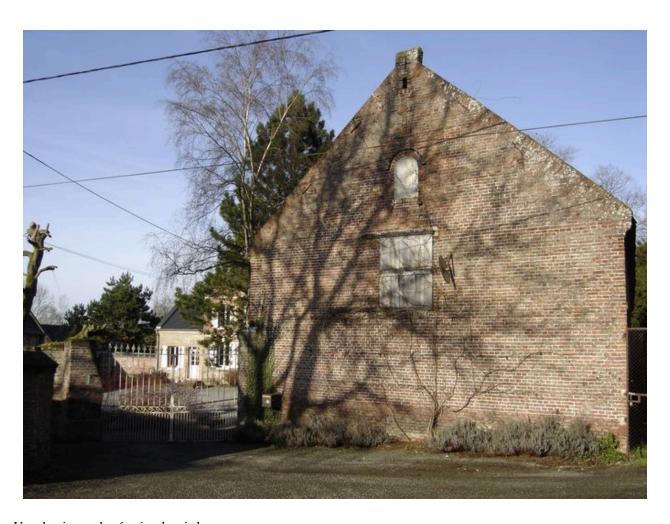
Vue du pignon des écuries depuis la rue.

Le pignon oriental est percé d'une alcôve qui accueillait à l'origine la statue de sainte Austreberthe ; celle-ci est surmontée d'une croix latine en relief dessinée dans la maçonnerie de brique. Le décor se concentre à la corniche, composée de briques moulurées pour le mur gouttereau nord et de boutisses isolées pour le mur sur cour.

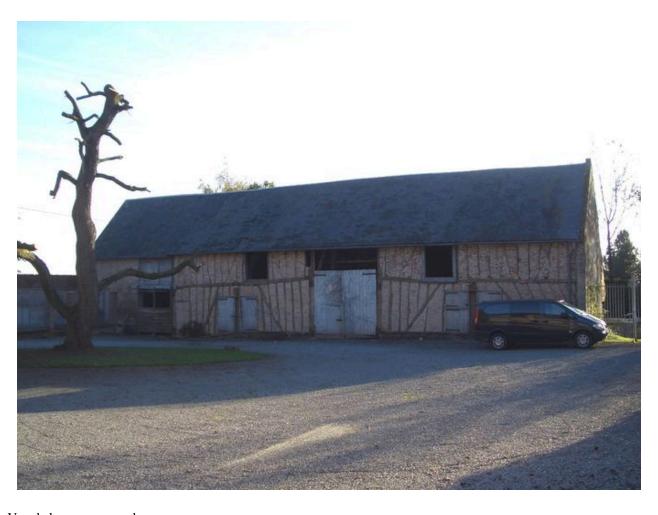
Vue de la grange au sud.

La grange ainsi que les étables et les porcheries occupent le fond de la cour, au sud de celle-ci. Les différentes fonctions, reconnaissables par la forme des portes, sont rassemblées sous le même toit : la grange est au centre, les étables aux deux extrémités. Il s'agit d'un bâtiment en pans de bois, à l'origine hourdés au torchis mais aujourd'hui pourvus d'un remplissage de brique. Les ouvertures percées dans le comble à surcroît trahissent la présence d'un grenier. Le pignon occidental est découvert. Le toit à longs pans en ardoise observe une pente plus longue au sud, augmentant ainsi le volume intérieur.

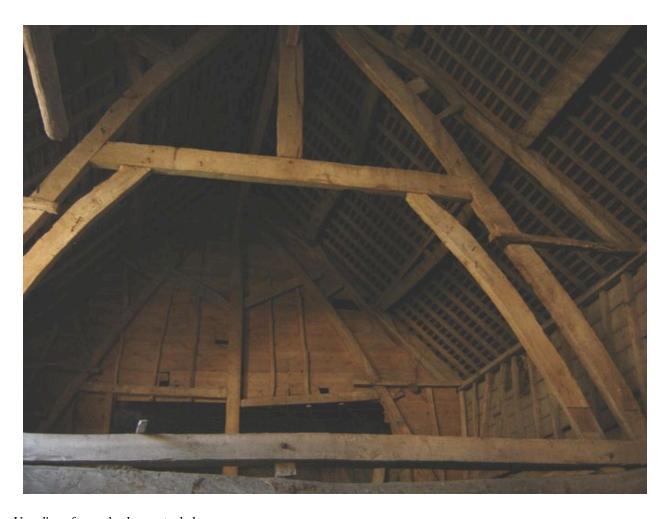
Vue d'une ferme de charpente de la grange.

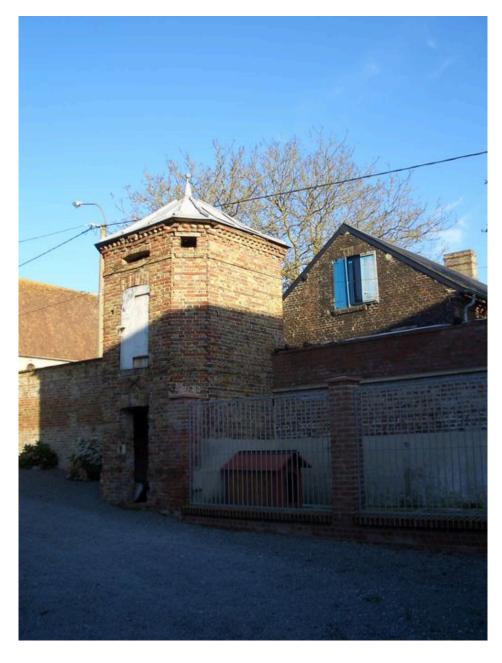
Vue du pigeonnier.

Le mur de clôture à l'est de la cour soutient le colombier en brique de section carrée. L'étage est muni d'une porte. Les deux angles sur cour sont coupés et de petites ouvertures y sont appliquées au sommet. Le décor est le même que celui de l'écurie.

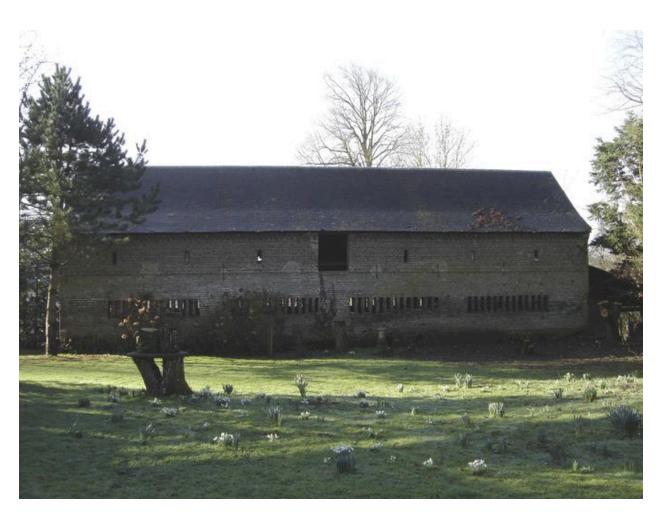
Etables situées à l'arrière de la propriété.

A l'arrière du logis, se situe une étable en brique couverte d'un toit à longs pans. Les aérations sont de forme allongée et verticale.
