Hauts-de-France, Aisne
Paissy
7 rue de la Croisette

Maison

Numéro de dossier : IA02001630
Date de l'enquête initiale : 2003
Date(s) de rédaction : 2003
Cadre de l'étude : patrimoine de la Reconstruction Chemin des Dames
Degré d'étude : étudié

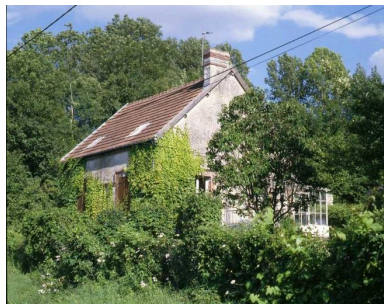
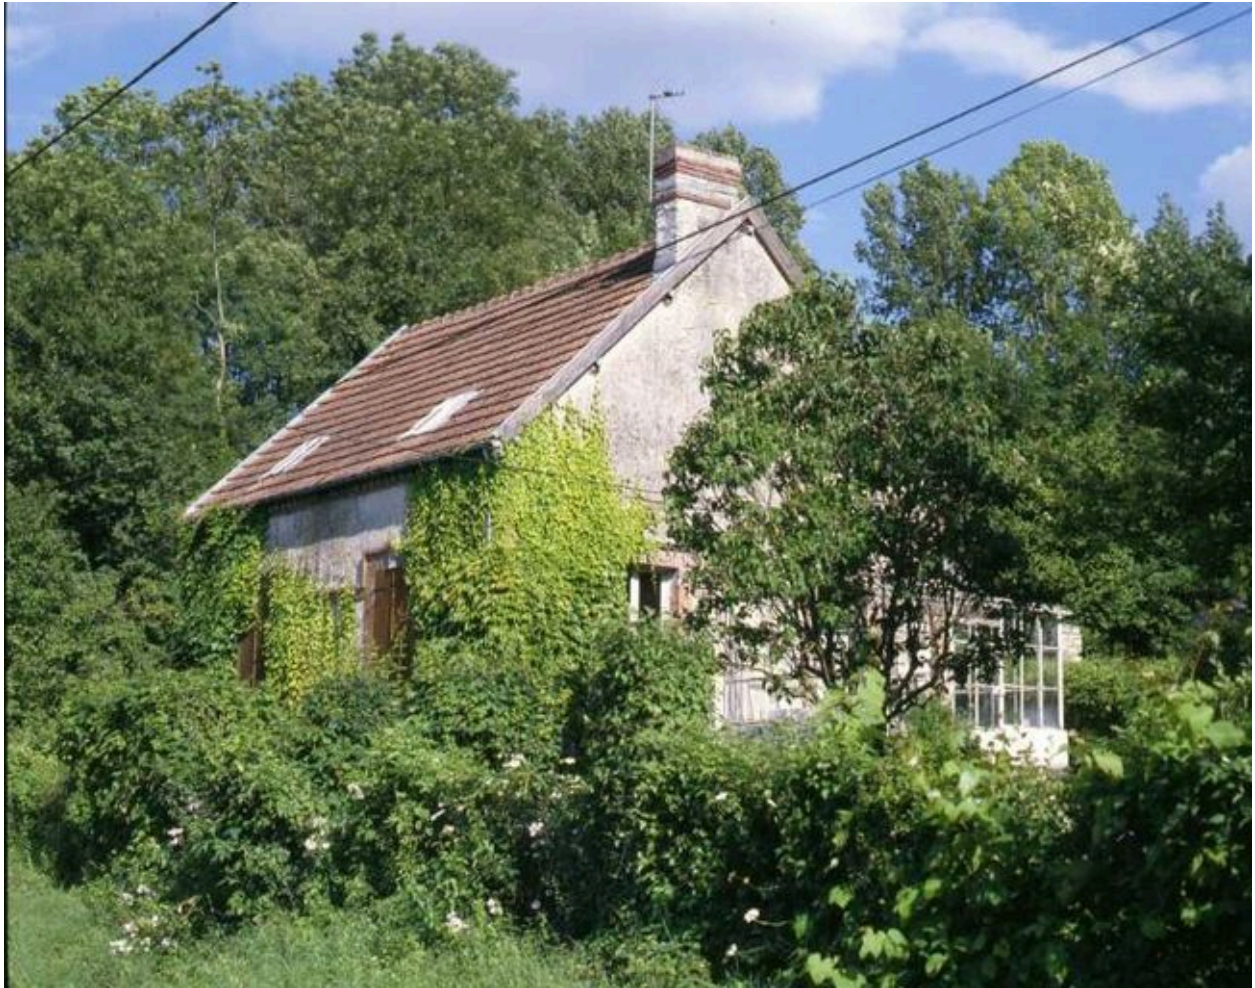
Vue générale.
Phot. Irwin Leullier
IVR22_20050201065NUCA

Vue générale.

Cette modeste maison est entièrement constituée d'un blocage de moellons de calcaire recouvert d'un enduit au ciment. Les ouvertures ainsi que les chaînes d'angle sont en brique. La corniche fait alterner briques blanches et briques rouges. Le muret ainsi que la tour de même appareil, bordant le terrain de cette maison, attestent la présence ancienne d'habitations dans cette partie du village. Les constructions n'ont pas été réemployées.

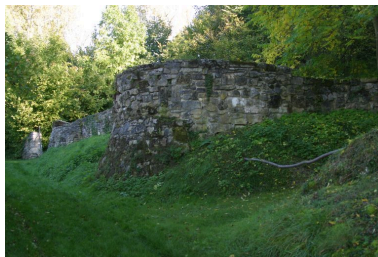
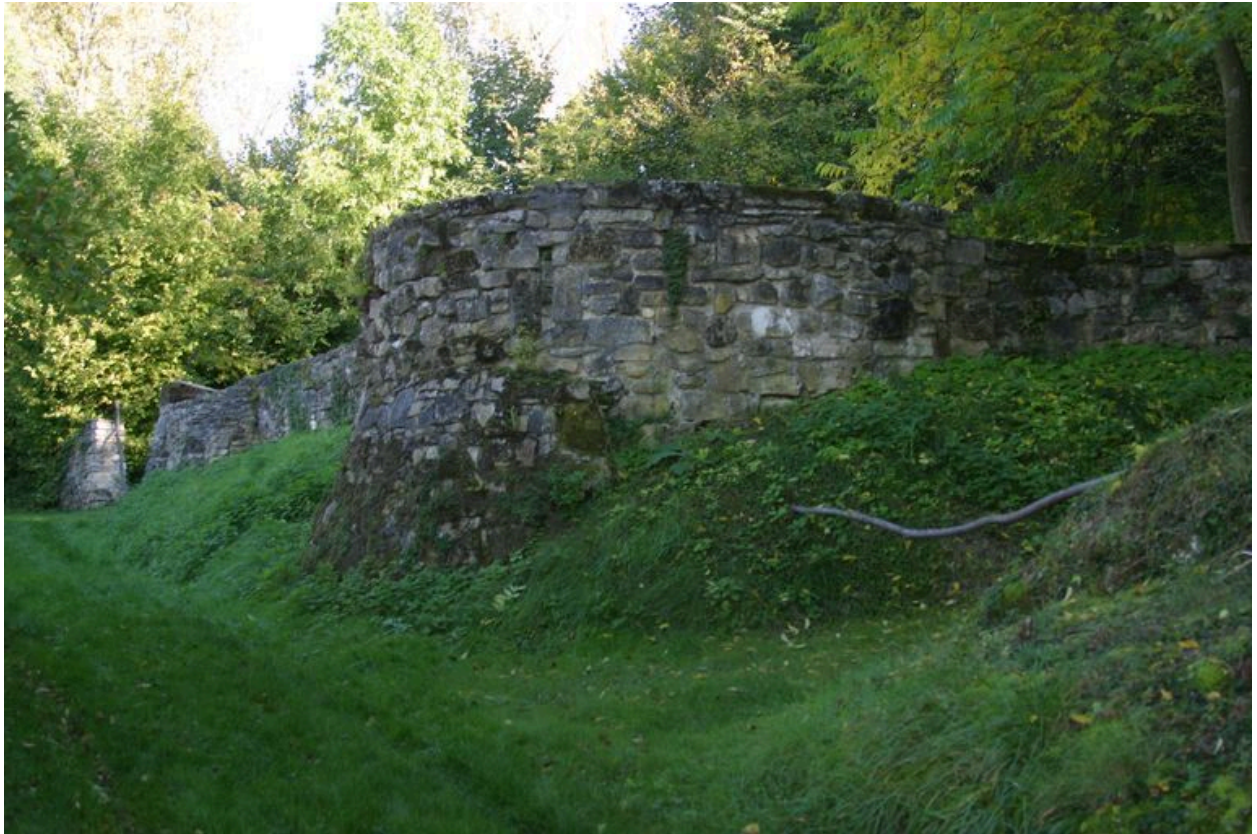
Vue du mur d'enceinte
situé en fond de propriété.
Phot. Irwin Leullier
IVR22_20050201099NUCA

Vue du mur d'enceinte situé en fond de propriété.

L'ensemble des maisons du village ont été reconstruites après 1922. La simplicité du logis contraste avec cette implantation protectrice (mur d'enceinte et tour) qui suppose une construction d'importance.
