Hauts-de-France, Somme  
Saint-Quentin-en-Tourmont  
10 rue des Ecoles

## Ancien presbytère de Saint-Quentin-en-Tourmont

Numéro de dossier : IA80007748  
Date de l'enquête initiale : 2004  
Date(s) de rédaction : 2004  
Cadre de l'étude : inventaire préliminaire arrière-pays maritime picard  
Degré d'étude : étudié

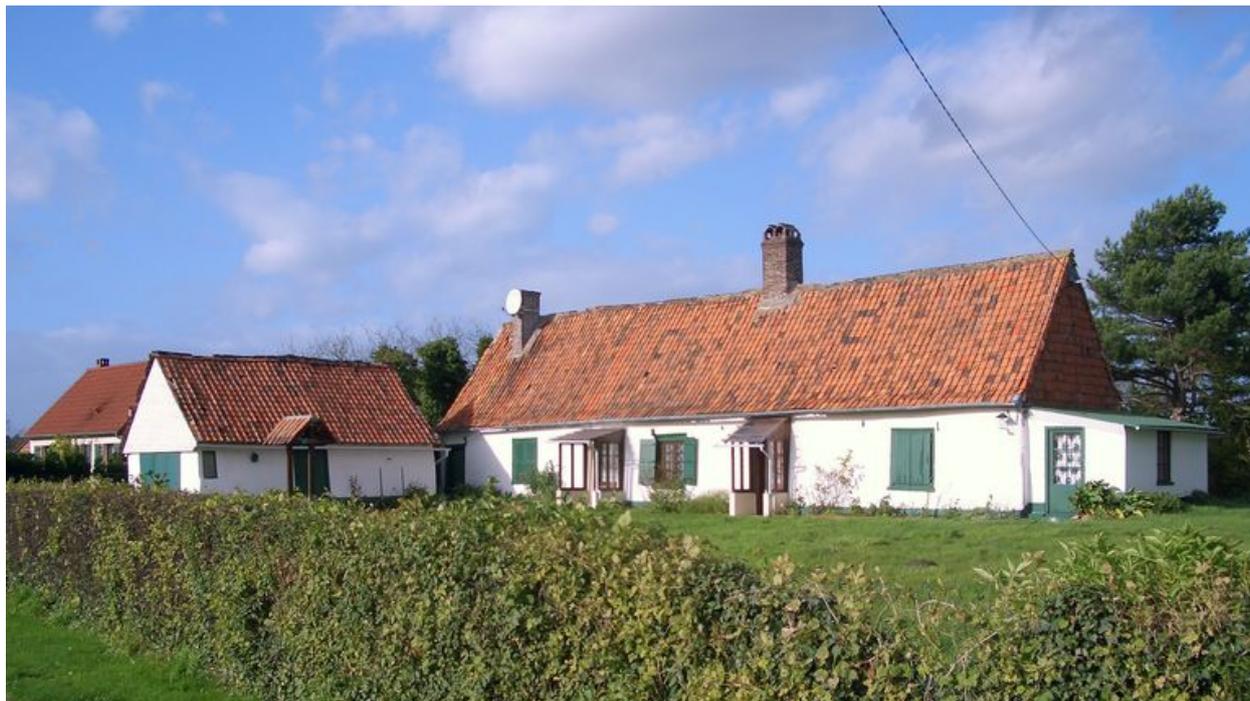
IVR22\_20068005645NUCA

Vue générale.

Séparée de l'espace public par une haie, la construction est située en retrait de la rue, au coeur de la parcelle. Les deux bâtiments en pans de bois et torchis sont couverts d'un toit à longs pans en pannes picardes avec rangée de briques au faitage.

Orienté plein sud, le logis fait face à la voie de circulation. Il dispose d'une longueur de cinq travées. Le mur pignon occidental est en brique, son pendant, à l'est, est couvert d'un essentage de tuiles. La distribution irrégulière des ouvertures permet une nette distinction des fonctions intérieures du logis : à l'ouest, la partie habitable, à l'est la partie destinée au travail ou au animaux (atelier ou écurie). Les portes sont aujourd'hui protégées par deux marquises.
