Hauts-de-France, Somme  
Pernois  
Eglise paroissiale Saint-Martin, rue de l' Eglise

## Lambris de revêtement du chœur et du transept

Numéro de dossier : IM80001617  
Date de l'enquête initiale : 2009  
Date(s) de rédaction : 2009  
Cadre de l'étude : inventaire topographique Val-de-Nièvre, mobilier et objets religieux  
Degré d'étude : étudié  
Référence du dossier Monument Historique : PM80001029

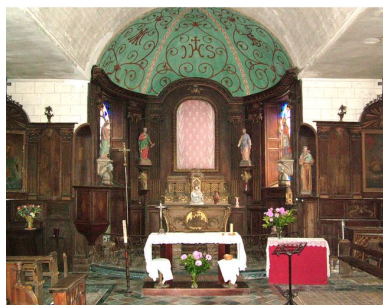
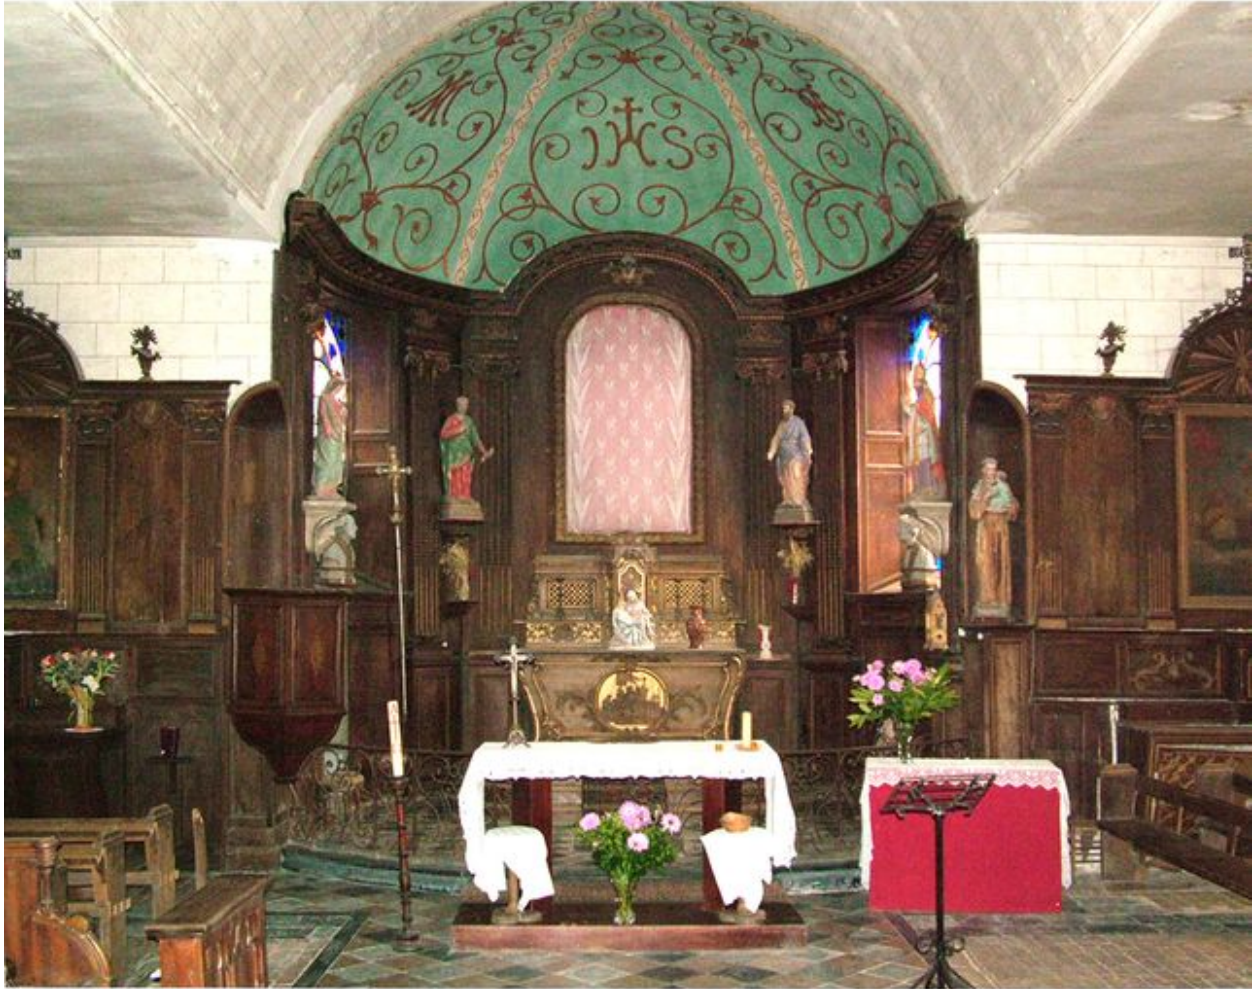
Vue générale.  
Phot. Frédéric Fournis  
IVR22\_20098005341NUCA

Le lambris pare l'ensemble de l'abside dont il épouse le plan semi-circulaire, et les parois est des deux bras du transept. Le lambris de hauteur de l'abside est formé de deux niveaux, dont un lambris d'appui formant soubassement. Six pilastres corinthiens à cannelures rudentées soutiennent la corniche à modillons qui souligne la naissance de la voûte en cul-de-four. Deux des pilastres entourent chacune des deux baies latérales, deux autres entourent le maître-autel et son retable. Entre deux paires de pilastres, de part et d'autre du retable, sont fixées deux consoles qui supportaient probablement les statues d'anges adorateurs. Un lambris de demi-revêtement parfaitement symétrique se déploie sur les deux parois des deux bras du transept. Il comprend trois niveaux : un niveau de soubassement formé de deux panneaux verticaux de part et d'autre de l'autel ; un niveau médian où deux panneaux horizontaux prolongent les panneaux du gradin d'autel ; enfin un niveau supérieur où deux panneaux, entourés de deux pilastres corinthiens à cannelures rudentées, flanquent le retable de l'autel.

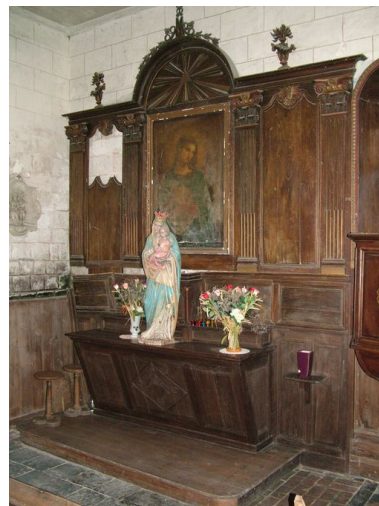
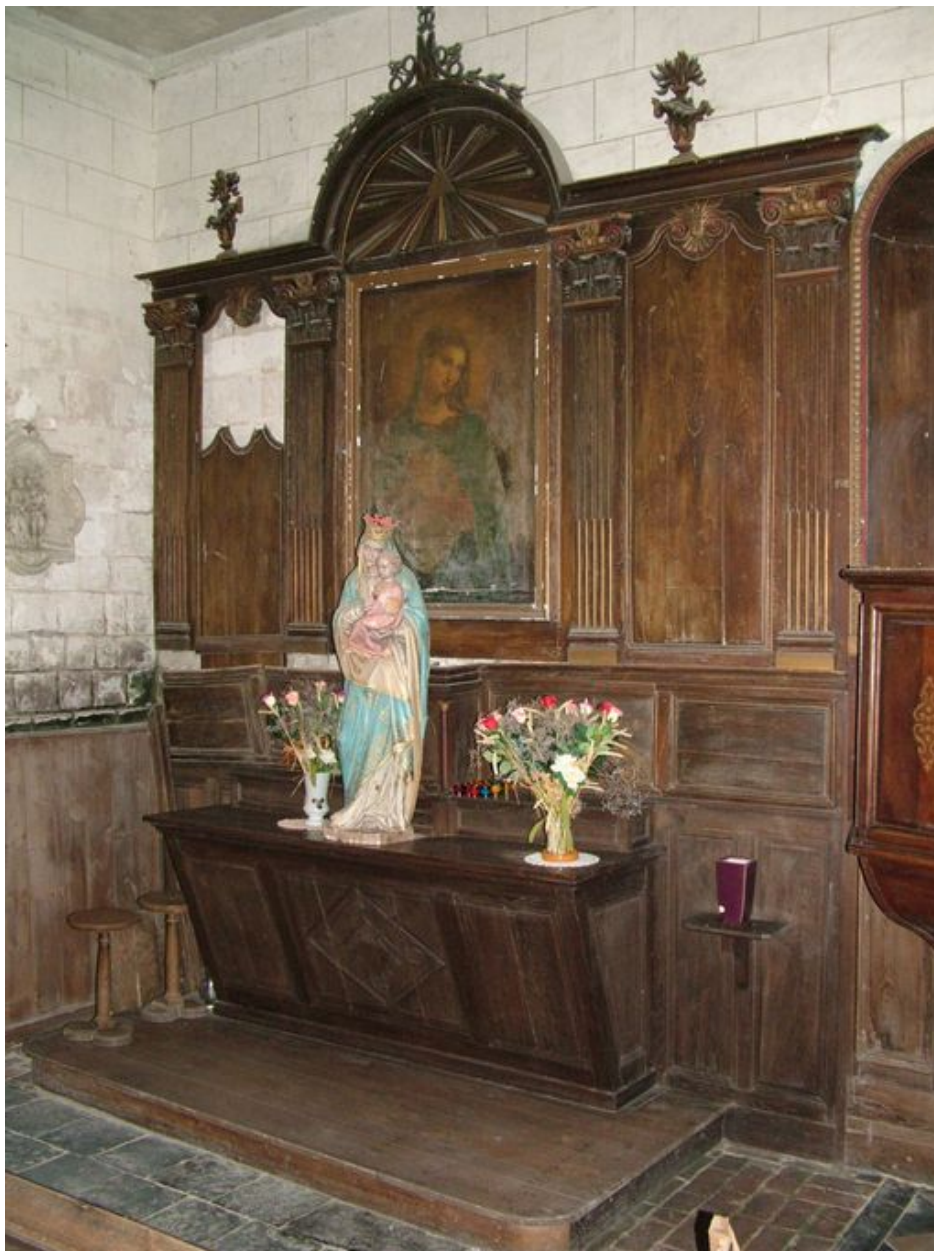
Bras nord du transept.  
Phot. Frédéric Fournis  
IVR22\_20098005355NUCA

L'humidité a créé un jeu dans le lambris du transept, dont certains panneaux et certains éléments du cadre se sont désolidarisés de l'ensemble.
