Hauts-de-France, Somme  
Épagne-Épagnette  
Épagne  
63 route de Paris

## Maison

Numéro de dossier : IA80011106

Cadre de l'étude : inventaire topographique Pays d'art et d'histoire Ponthieu-baie de Somme

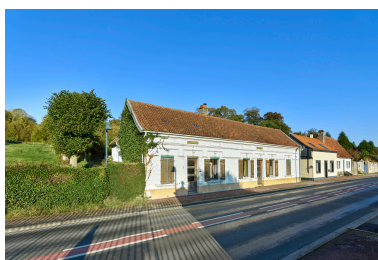
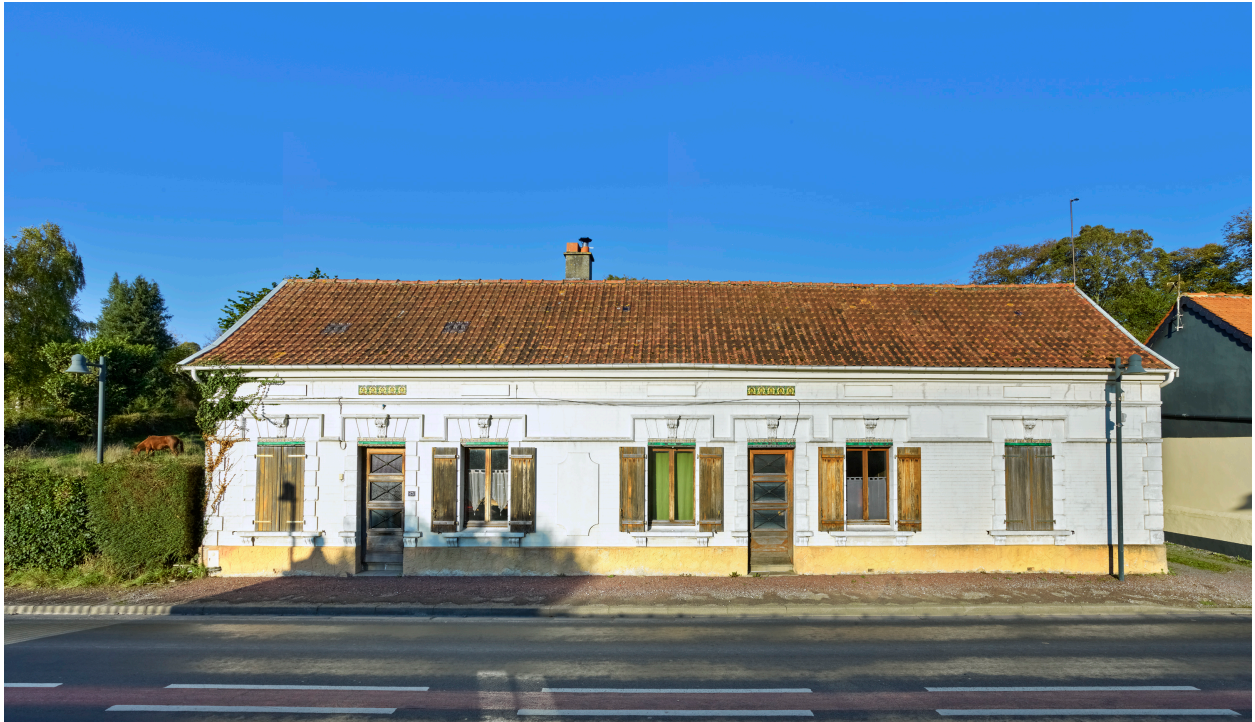
Vue de la maison, depuis le sud.  
Phot. Thierry Lefébure  
IVR32\_20248001442NUCA

Vue de la maison, depuis le sud.

L'édifice, de plan rectangulaire, est en rez-de-chaussée. Deux portes et cinq fenêtres sont percées sur sa façade sud, qui donne le long de la rue. Il est couvert par un toit en tuile mécanique, à longs pans et pignons couverts.

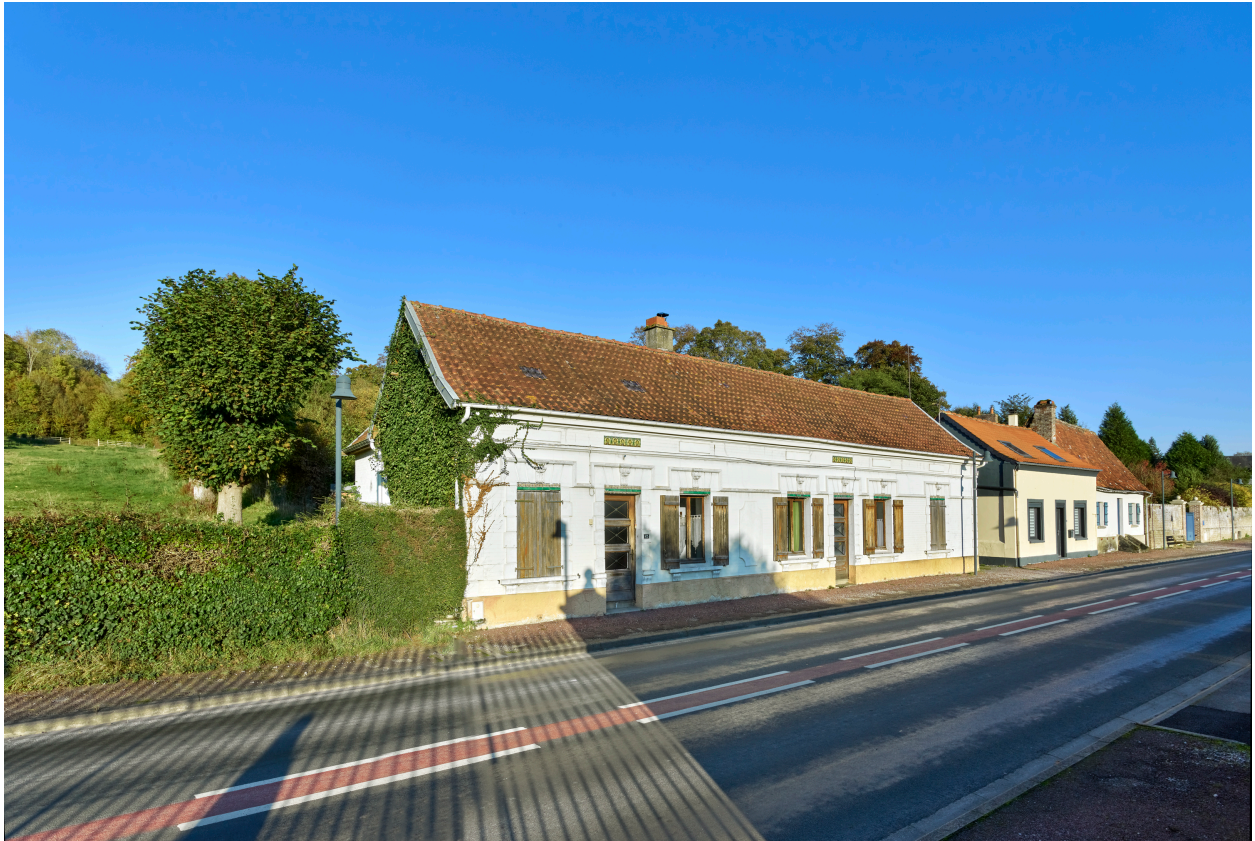
Vue de la maison, depuis l'ouest.  
Phot. Thierry Lefébure  
IVR32\_20248001443NUCA

Vue de la maison, depuis l'ouest.

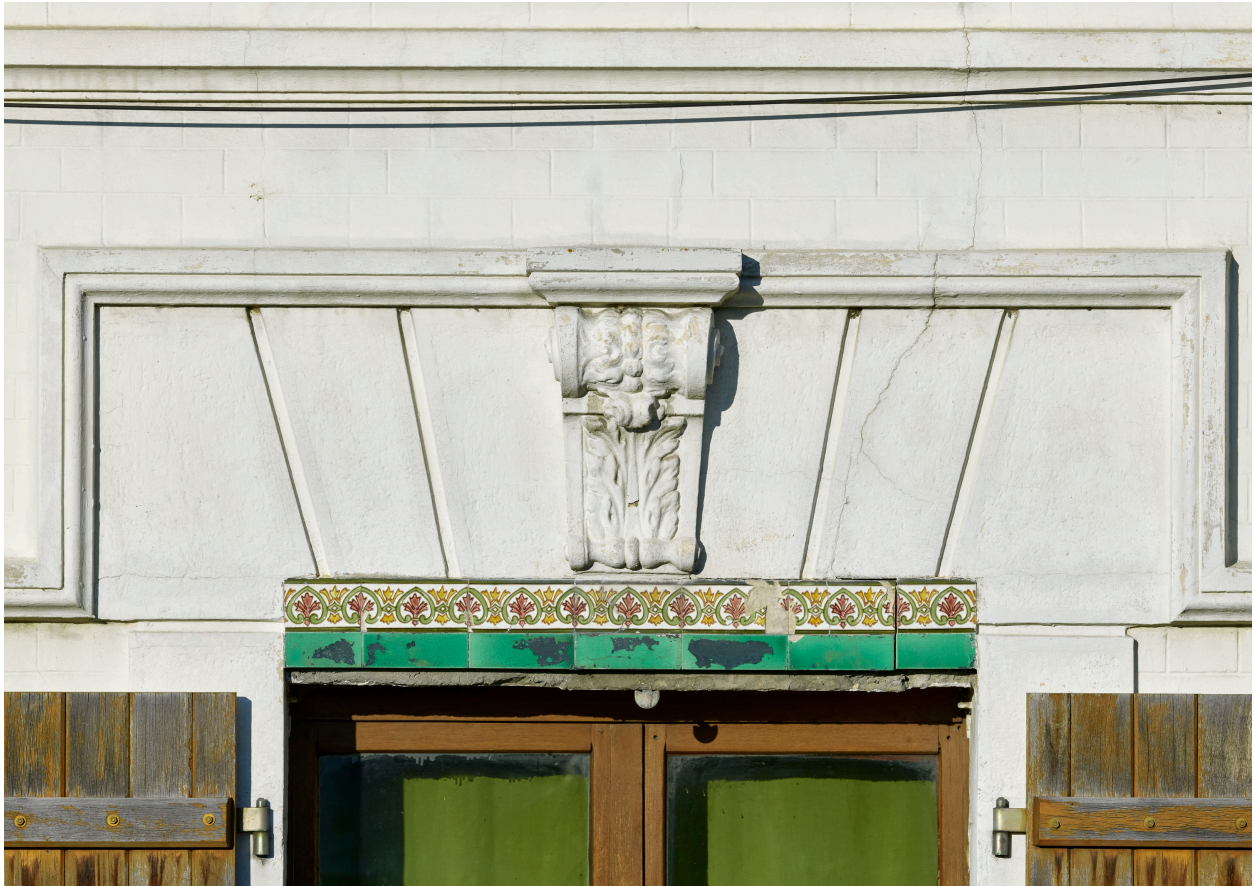
Détail des céramiques sous les linteaux des ouvertures.  
Phot. Thierry Lefébure  
IVR32\_20248001444NUCA

Détail des céramiques sous les linteaux des ouvertures.

Un soin particulier a été donné à l'ornementation de la maison. Les linteaux sont ornés de briques vernissées bleues et de petits carreaux de céramique peints. Deux bandeaux de cinq carreaux de céramique décorés de coquilles Saint-Jacques se situent sous la corniche. Enfin, les agrafes des fenêtres sont finement sculptées.
