Hauts-de-France, Somme
Favières
rue du Planton

Ferme

Numéro de dossier : IA80007902
Date de l'enquête initiale : 2005
Date(s) de rédaction : 2005
Cadre de l'étude : inventaire préliminaire arrière-pays maritime picard
Degré d'étude : étudié

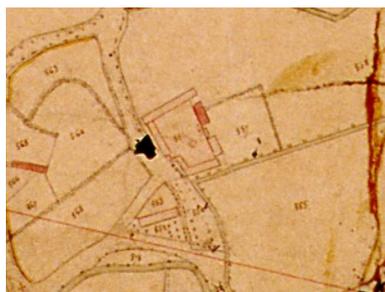
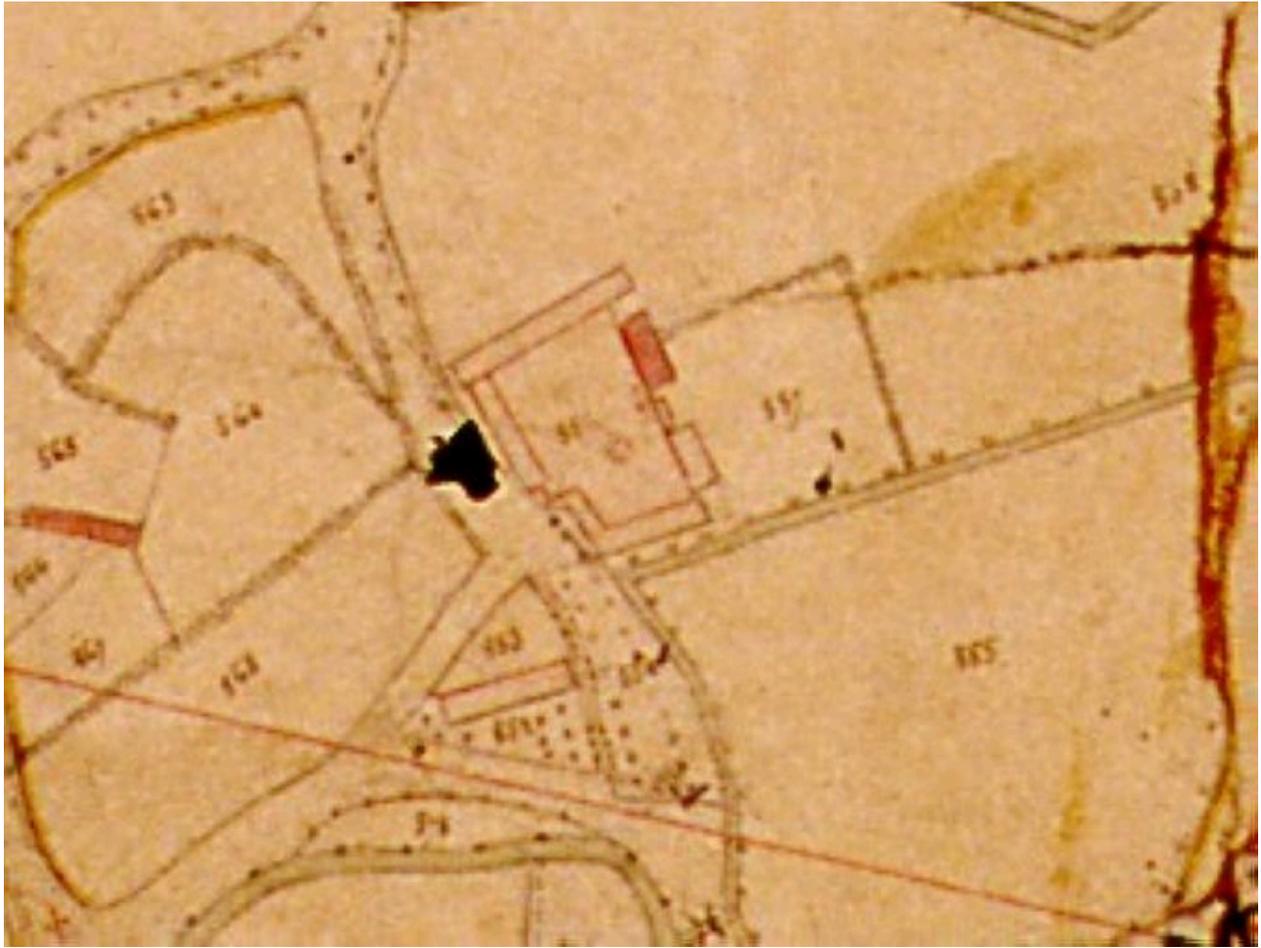
Plan de la ferme en 1828
extrait du cadastre napoléonien.
Phot. Monnehay-Vulliet Marie-Laure
IVR22_20078005780XAB

Plan de la ferme en 1828 extrait du cadastre napoléonien.

Le logis est daté par fers d'ancrage de 1647. Cette ferme apparaît sur le cadastre napoléonien selon un plan quasiment identique. Les dépendances agricoles ont donc probablement été édifiées à la limite des 18^e et 19^e siècles. Quelques modifications ont été apportées à cet ensemble : le bâtiment situé dans le prolongement du logis au sud-est sur le plan a disparu. D'après des photographies anciennes, il avait déjà été reconstruit en parpaing, probablement au milieu du 20^e siècle et a été abattu au début du 21^e siècle. Les étables au nord sont d'un seul tenant sur le document : et pourtant, elles sont aujourd'hui divisées en deux afin de permettre l'accès aux pâtures. Le pigeonnier octogonal a également été détruit récemment (sa base est encore visible, au sud de la cour, ainsi que sa toiture, déposée au sol). Il disposait d'une maçonnerie en torchis et pans de bois sur un soubassement en galets. La toiture du logis aurait été refaite en 1920 d'après un habitant. Toujours selon lui, cette ferme aurait appartenu à la famille Hecquet d'Orval, propriétaire du château et de la ferme sis au bois de Bonnance sur la commune de Port-le-Grand. Ce théoricien agricole et archéologue à ces heures serait donc venu s'isoler ici avec sa famille. Il est d'ailleurs inhumé dans le cimetière de Favières.

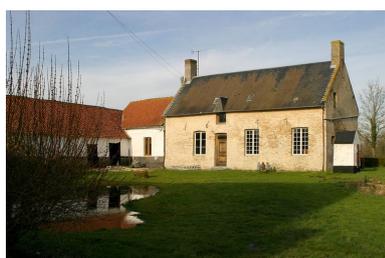
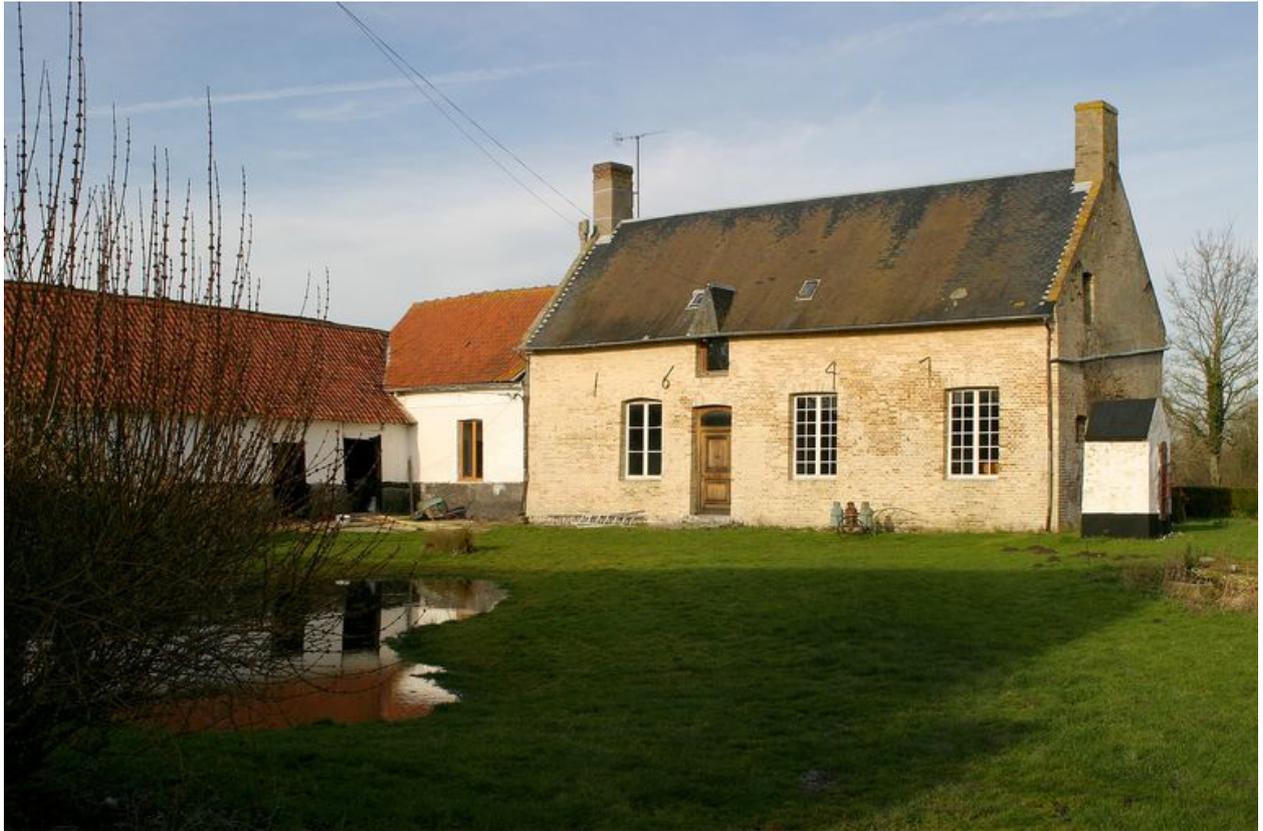
Vue du logis.
Phot. Irwin Leullier
IVR22_20078000144NUCA

Vue du logis.

Cette ancienne exploitation occupe le coeur du village, dans une rue quelque peu à l'écart. Les bâtiments sont disposés autour d'une cour qui possède plusieurs accès : vers les pâtures au nord et l'entrée principale au sud-ouest. Cette dernière se matérialise par la présence de deux piliers à section carrée en brique jaune avec sommet en pointe. Le logis occupe le fond de la cour. Lui aussi a bénéficié de l'utilisation de la brique jaune pour l'ensemble de sa maçonnerie. Long de trois travées, il s'élève sur un rez-de-chaussée et un comble en surcroît. Les ouvertures sur le pignon sud ainsi que la présence de la petite lucarne au-dessus de la porte perçant le surcroît d'une petite fenêtre pendante indique que le logis avait également une fonction de stockage. Les pièces sont ainsi distribuées, du nord au sud : les deux chambres (aujourd'hui converties en cuisine), la salle commune, une "salle d'apparat" (utilisée pour les réunions de famille et l'accueil des hôtes) et enfin deux autres chambres. La salle commune conserve encore sa cheminée picarde (dont les jambes sont constituées de blocs de grès sculptés pour les corbeaux et le mur du fond de deux petits compartiments permettant le stockage des denrées craignant l'humidité) avec adjonction d'une cheminée prussienne, l'escalier permettant l'accès aux combles (dans l'angle

nord-ouest de la pièce) et, contre le mur de refend la séparant de la pièce d'apparat, l'entrée de la cave. La présence d'un "plat-cul" (terme picard pour ce type de cave semi-enterrée) explique le léger rehaussement que subit la "pièce d'apparat". Les poutres maîtresses sont chanfreinées. Le toit à deux pans et pignons découverts à couteaux picards est couvert d'ardoise et dispose à chaque extrémité d'une souche de cheminée, permettant de définir l'emplacement des foyers au sein des pièces. Le décor se concentre à la corniche sous forme d'une frise de briques moulurées. Une petite tour suspendue, couverte en zinc et épi de faîtage, orne le mur gouttereau postérieur. Dans le prolongement du logis, au nord, se situe l'écurie, également en brique mais couverte en pannes. Elle se poursuit à l'est sur une travée de long. Elle jouxte, comme à l'accoutumée, la chambre du propriétaire. À l'est du logis, indépendamment, se situe le fournil, bâtiment en torchis et pans de bois sur solin de galet. Il a reçu une extension en brique à l'est d'une travée. Il est couvert d'un toit à deux pans en tuiles. Perpendiculairement à l'écurie, au nord de la cour, se trouvent les étables. Elles sont séparées au centre par une ouverture permettant l'accès aux pâtures. Il s'agit d'un bâtiment en torchis et pans de bois sur soubassement de galets. Les pignons ont reçu un essentage soit de tuiles soit d'ardoise. Les ouvertures y sont irrégulièrement distribuées. Le toit à deux pans est recouvert de pannes. À l'ouest de la cour se déploie la grange, sur tout le côté. Elle a bénéficié des mêmes matériaux et techniques de constructions (le torchis est aujourd'hui remplacé par un essentage de matériau synthétique). Les tuiles qui composent la toiture proviennent de Bourseville. Le comble est accessible depuis une ouverture percée dans le pignon sud recouvert d'un essentage de tuiles. Les soues à cochons en brique occupent la partie sud-ouest de la cour. Elles disposent de quatre compartiments, chacun ajouré de petites ouvertures verticales en forme de meurtrière. Le toit à deux pans est couvert en tuiles. Un bâtiment fonctionnel, dont la structure en bois est recouverte d'un essentage de planches, occupe le côté sud de la cour. Une mare occupe le centre de celle-ci. Un puits, indépendant, en brique, se situe non loin du logis. Il bénéficie d'une porte en fer sur sa face nord afin d'éviter les éventuels accidents.

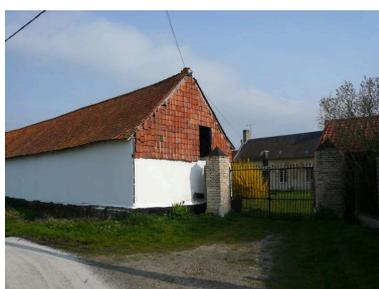
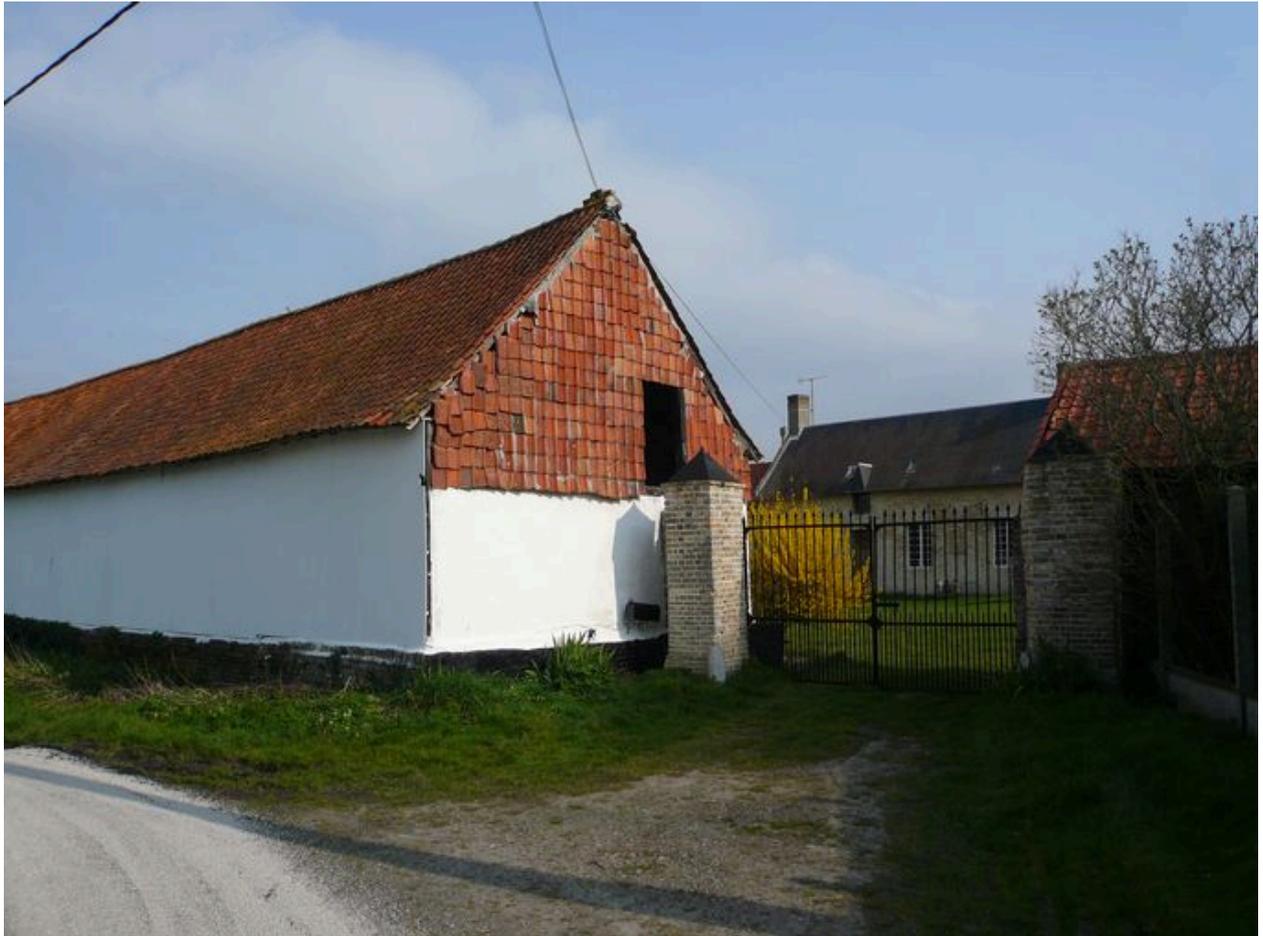
Vue de l'entrée depuis la rue.
Phot. Inès Guérin
IVR22_20078005689NUCA

Vue de l'entrée depuis la rue.

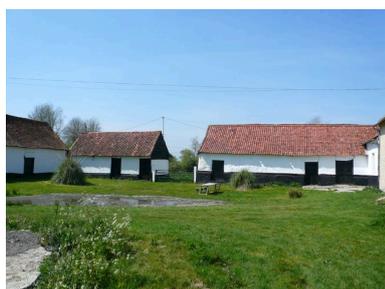
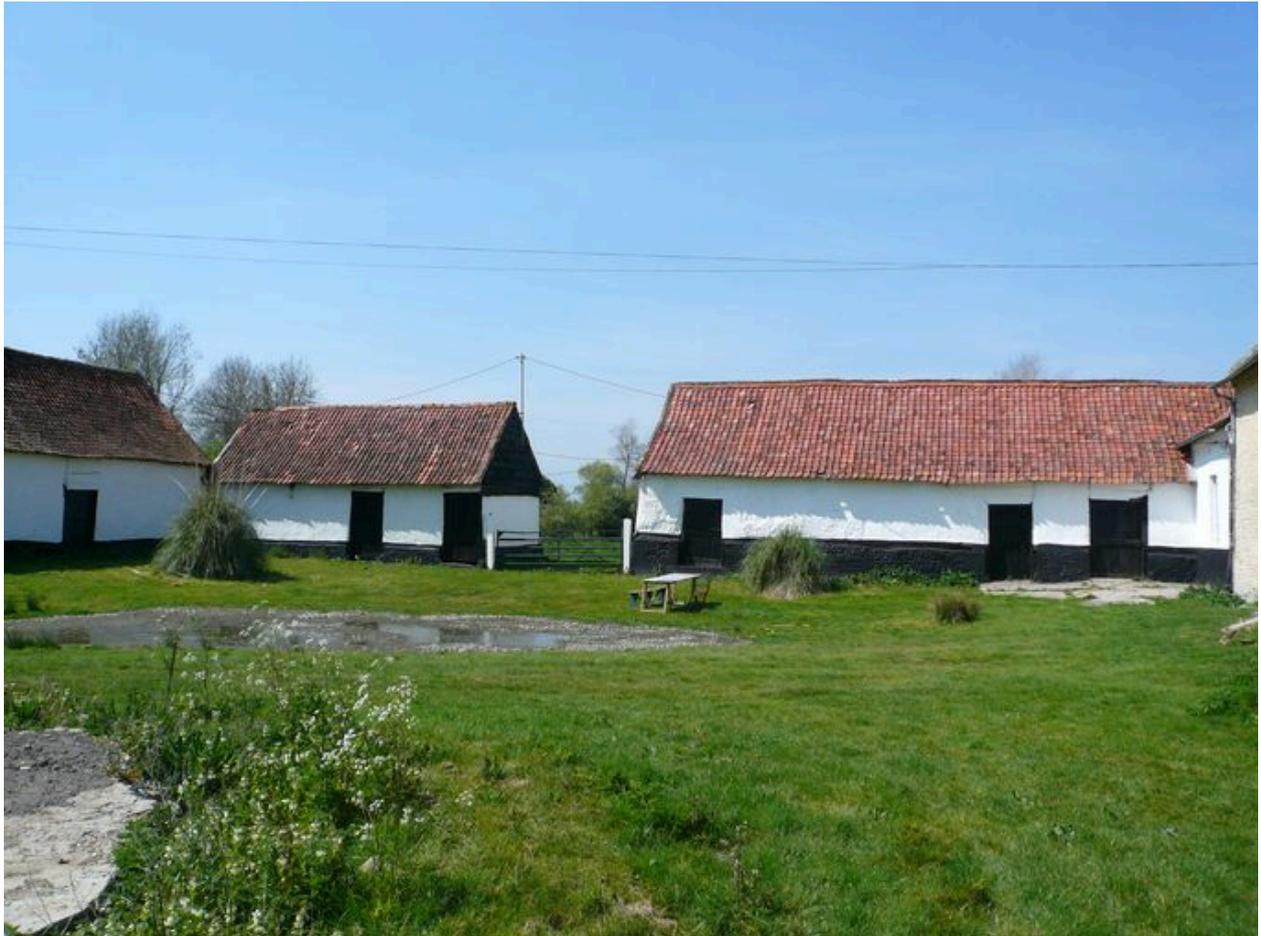
Vue des étables situées
au nord depuis la cour.
Phot. Inès Guérin
IVR22_20078005693NUCA

Vue des étables situées au nord depuis la cour.

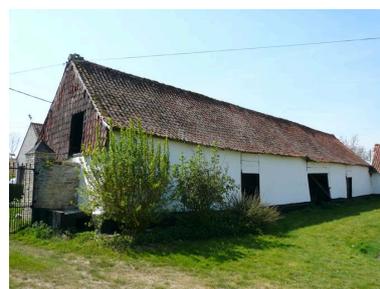
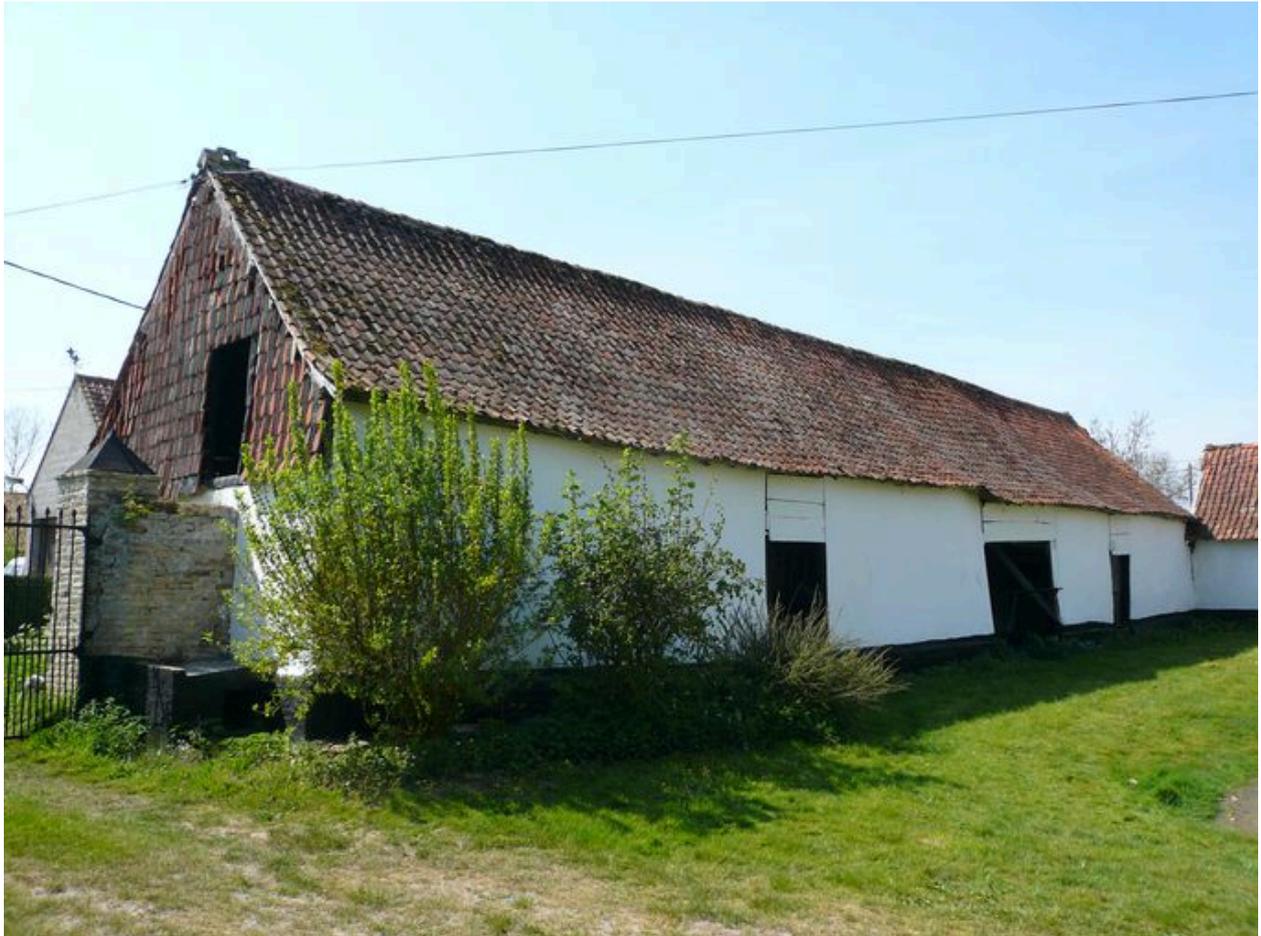
Vue de la grange située à l'ouest
de la cour, le long de la route.
Phot. Inès Guérin
IVR22_20078005695NUCA

Vue de la grange située à l'ouest de la cour, le long de la route.

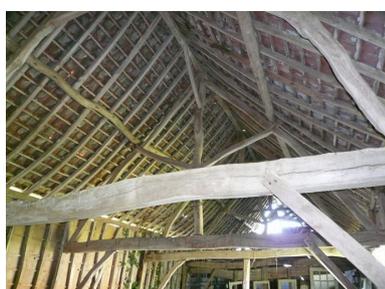
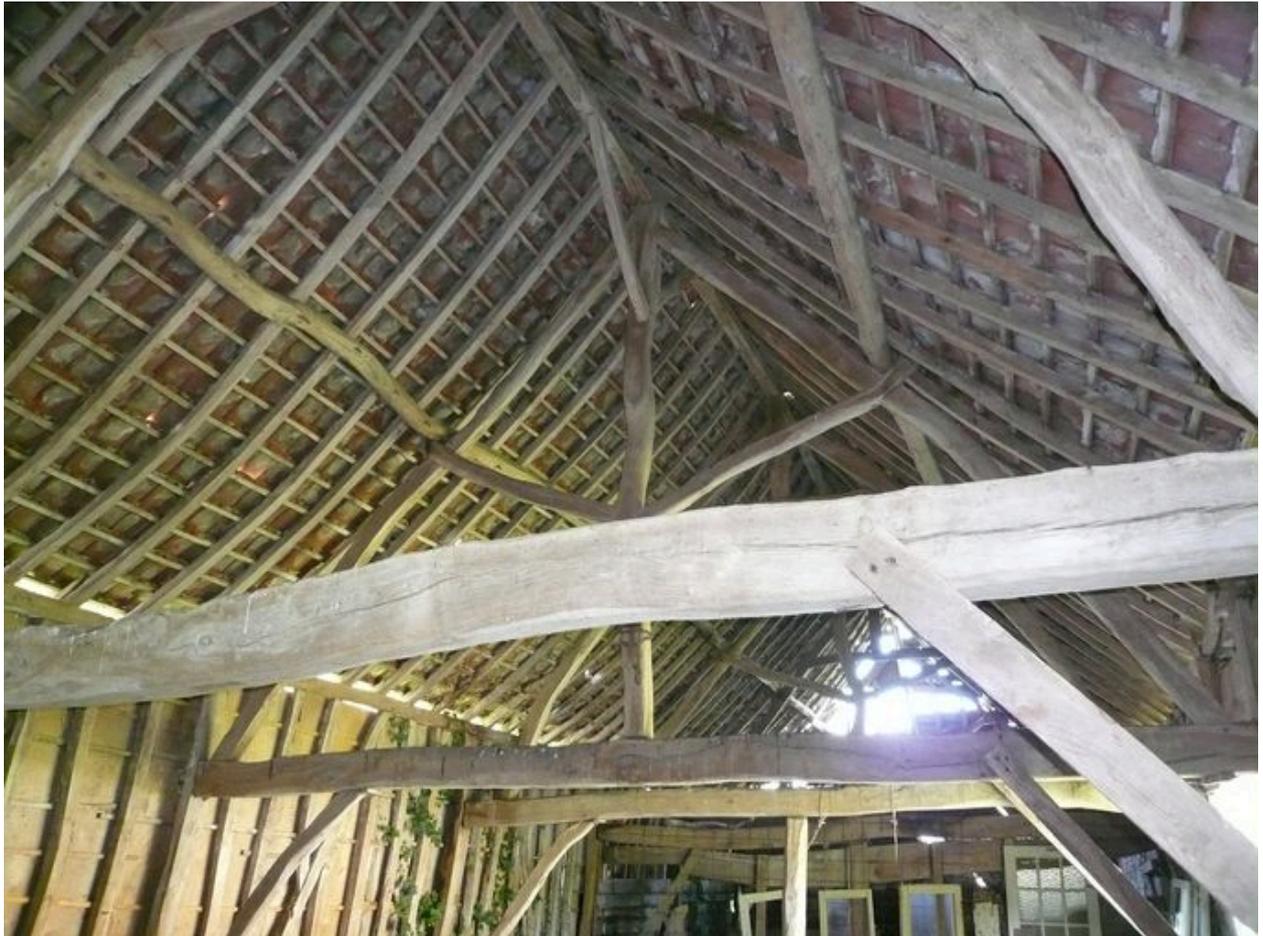
Vue de la charpente.
Phot. Inès Guérin
IVR22_20078005696NUCA

Vue de la charpente.

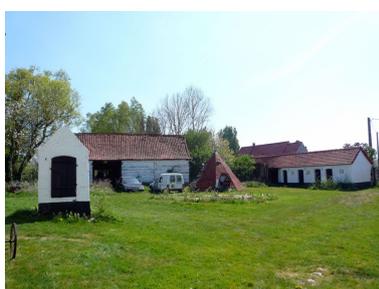
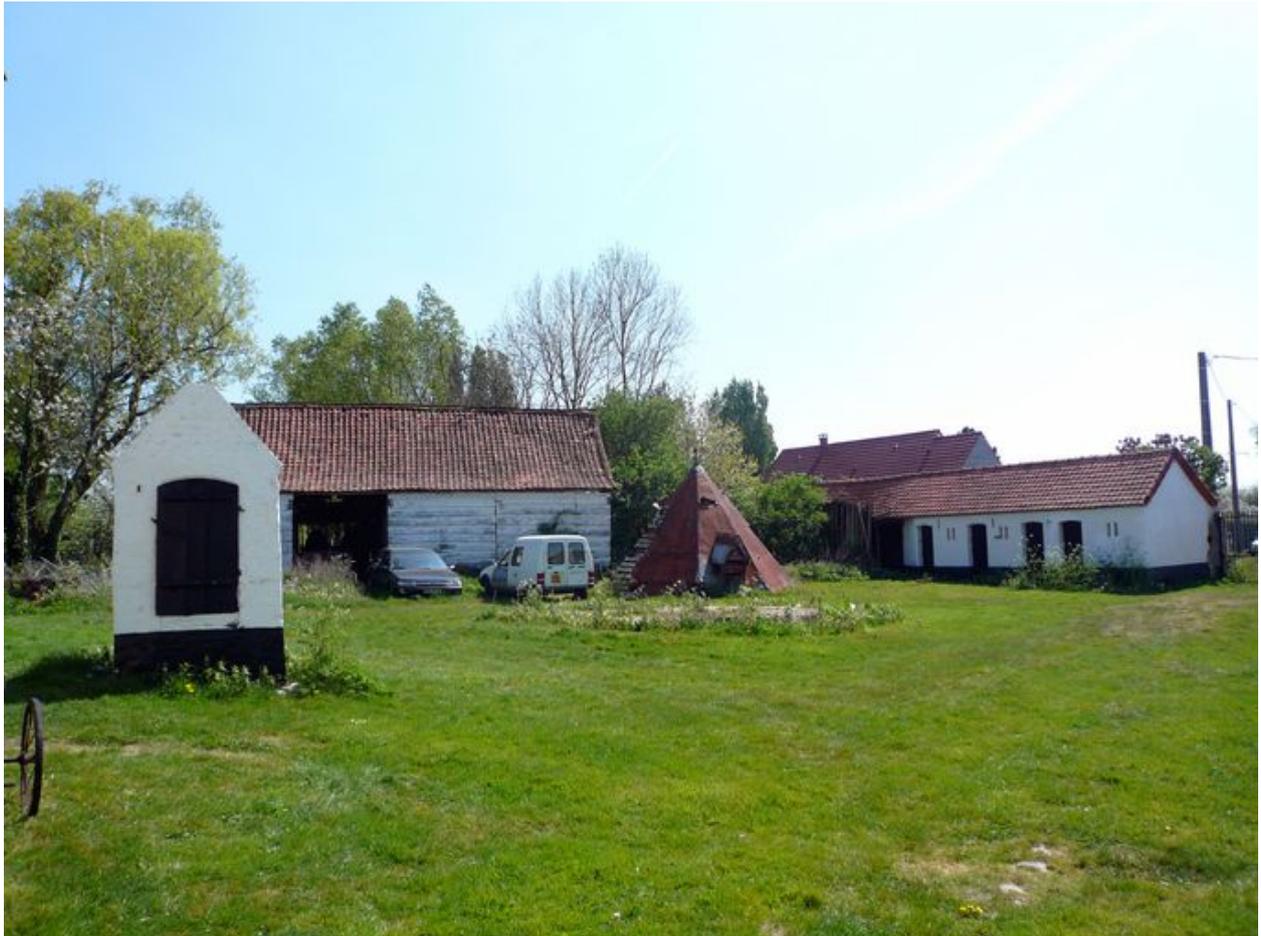
Vue des étables et de la
charretterie au sud de la cour.
Phot. Inès Guérin
IVR22_20078005697NUCA

Vue des étables et de la charretterie au sud de la cour.

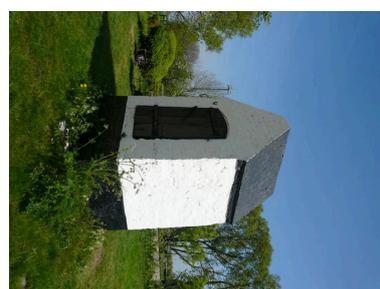
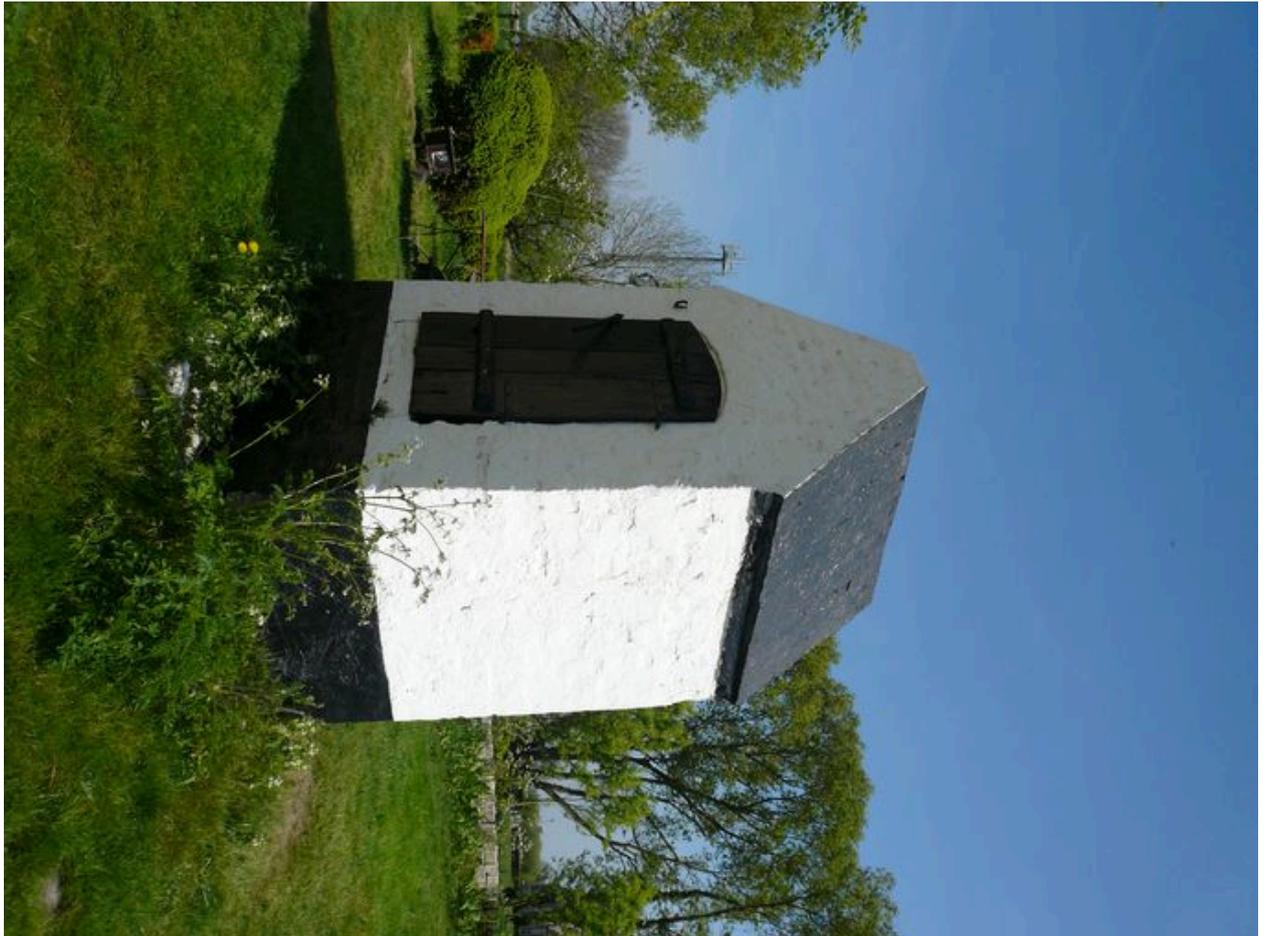
Vue du puits au coeur de la cour.
Phot. Inès Guérin
IVR22_20078005698NUCA

Vue du puits au coeur de la cour.
