Hauts-de-France, Nord
Sainte-Marie-Cappel
Voie communale La Place

Église Notre-Dame-de-l'Assomption

Numéro de dossier : IA59005900
Date de l'enquête initiale : 2025
Date(s) de rédaction : 2025
Cadre de l'étude : inventaire topographique canton de Cassel
Degré d'étude : étudié

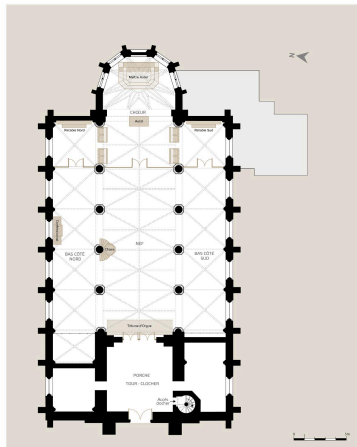
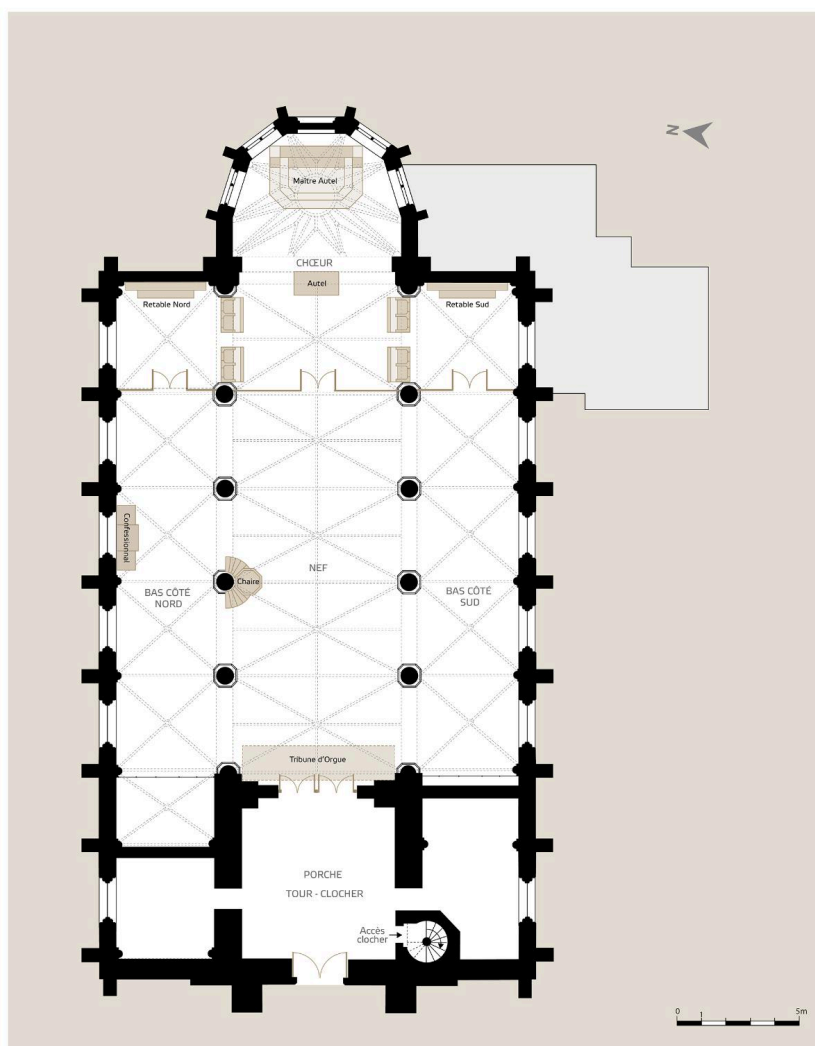
Plan de l'église Notre-Dame-de-l'Assomption.
Dess. Eddy Stein
IVR32_20265900002NUDA

Plan de l'église Notre-Dame-de-l'Assomption.

Traditionnellement orientée, l'église Notre-Dame-de-l'Assomption de Sainte-Marie-Cappel dispose d'un chevet orienté à l'est et d'une tour-clocher faisant office de porche à l'ouest. L'édifice adopte un plan basilical : une nef à trois vaisseaux, composée d'un vaisseau central plus élevé flanqué de deux bas-côtés plus bas, et se prolonge en un chœur polygonal terminé par un chevet plat. La tour occidentale, de plan carré, forme la façade principale. Une sacristie flanque le sud-est de l'édifice.

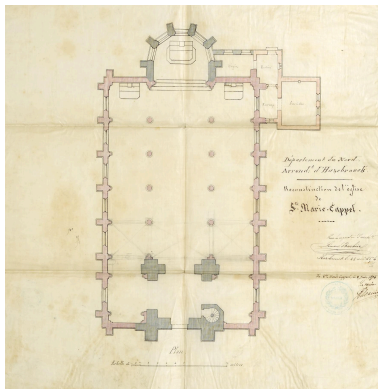
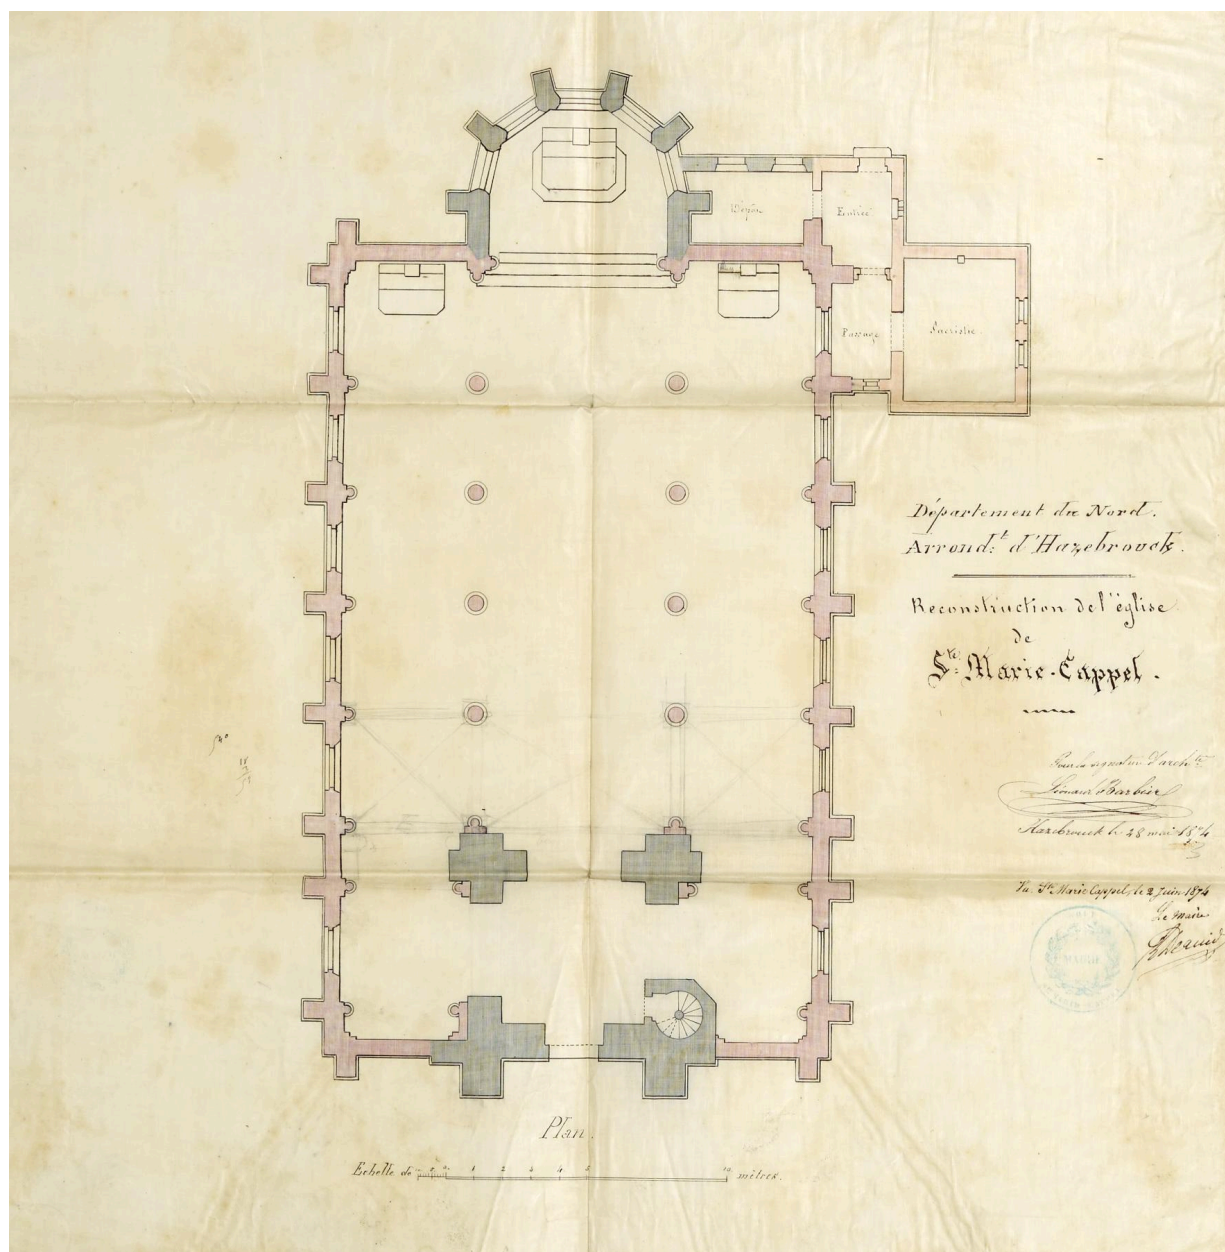
Reconstruction de l'église de Sainte-Marie-Cappel - plan. Dressé par l'architecte LÉONARD BARBIER le 28 mai 1874 (AD Nord 2 O 535 / 16).
Repro. Delphine Volto Jourdan
IVR32_20255900572NUCA

Reconstruction de l'église de Sainte-Marie-Cappel - plan. Dressé par l'architecte Léonard BARBIER le 28 mai 1874 (AD Nord 2 O 535 / 16).

Le devis estimatif correspondant, daté du 28 mai 1874 et signé par Léon Barbier, détaille la reconstruction de l'église, la réparation de la tour, la démolition des maçonneries existantes, l'emploi de bois de sapin rouge, d'ardoises flamandes de Fumay, d'une vitrerie à motifs gothiques, de maçonnerie neuve en briques pour les soubassements, de pierre dure d'Euville pour les colonnes, et de pierre blanche de l'Oise (dite Vergelé) pour les meneaux, oculi, colonnes et colonnettes. Il prévoit également un carrelage en carreaux de Basècles, des voûtes en planches de sapin, un enduit blanc sur les murs, ainsi que diverses portes en sapin rouge ou en orme. Les réparations de la tour incluent la maçonnerie de brique, les reprises partielles de charpente, la couverture en ardoises, une croix forgée et un coq en cuivre doré.

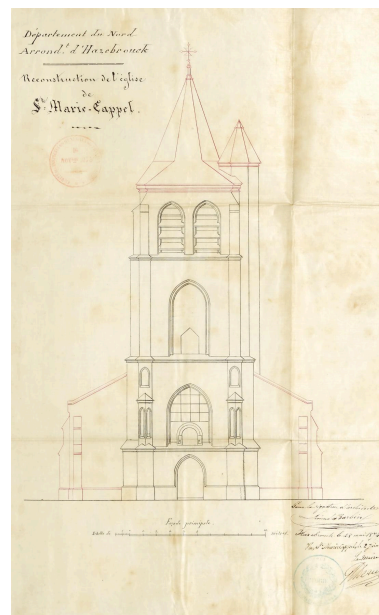
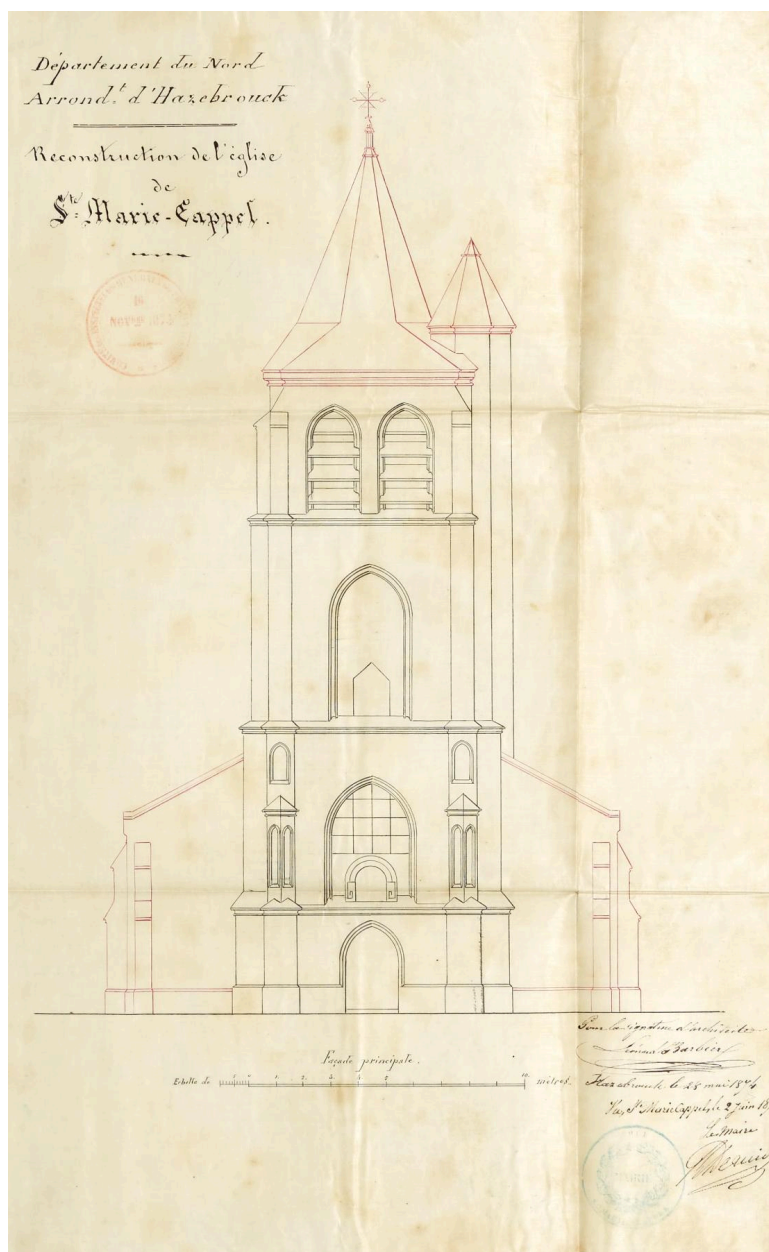
Reconstruction de l'église de Sainte-Marie-Cappel - façade principale. Dressé par l'architecte LÉONARD BARBIER le 28 mai 1874 (AD Nord 2 O 535 / 16).
Repro. Delphine Volto Jourdan
IVR32_20255900573NUCA

Reconstruction de l'église de Sainte-Marie-Cappel - façade principale. Dressé par l'architecte Léonard BARBIER le 28 mai 1874 (AD Nord 2 O 535 / 16).

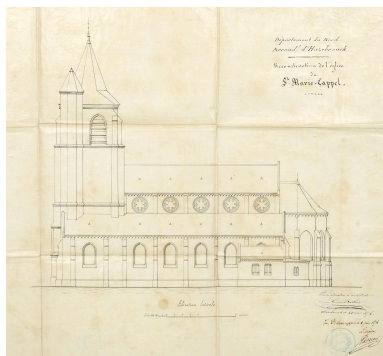
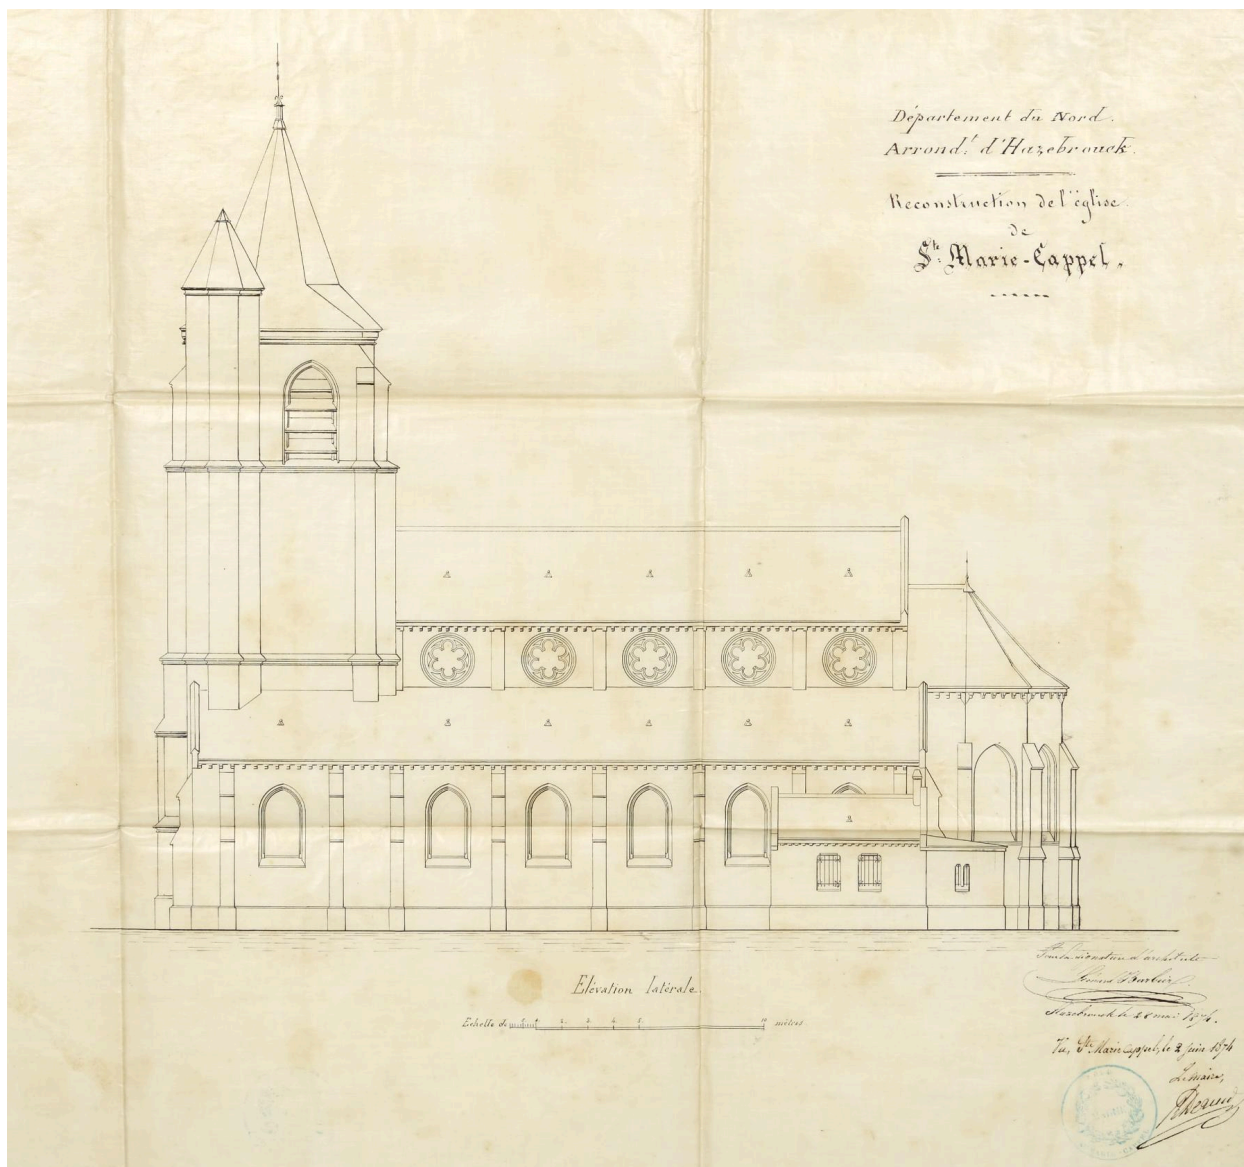
Reconstruction de l'église de Sainte-Marie-Cappel - élévation latérale. Dressé par l'architecte LÉONARD BARBIER le 28 mai 1874 (AD Nord 2 O 535 / 16).
Repro. Delphine Volto Jourdan
IVR32_20255900574NUCA

Reconstruction de l'église de Sainte-Marie-Cappel - élévation latérale. Dressé par l'architecte Léonard BARBIER le 28 mai 1874 (AD Nord 2 O 535 / 16).

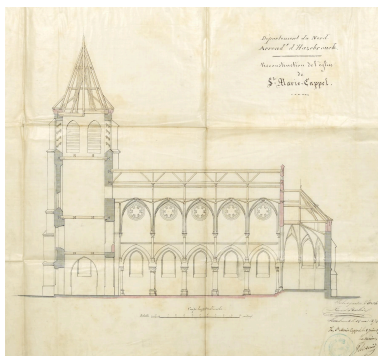
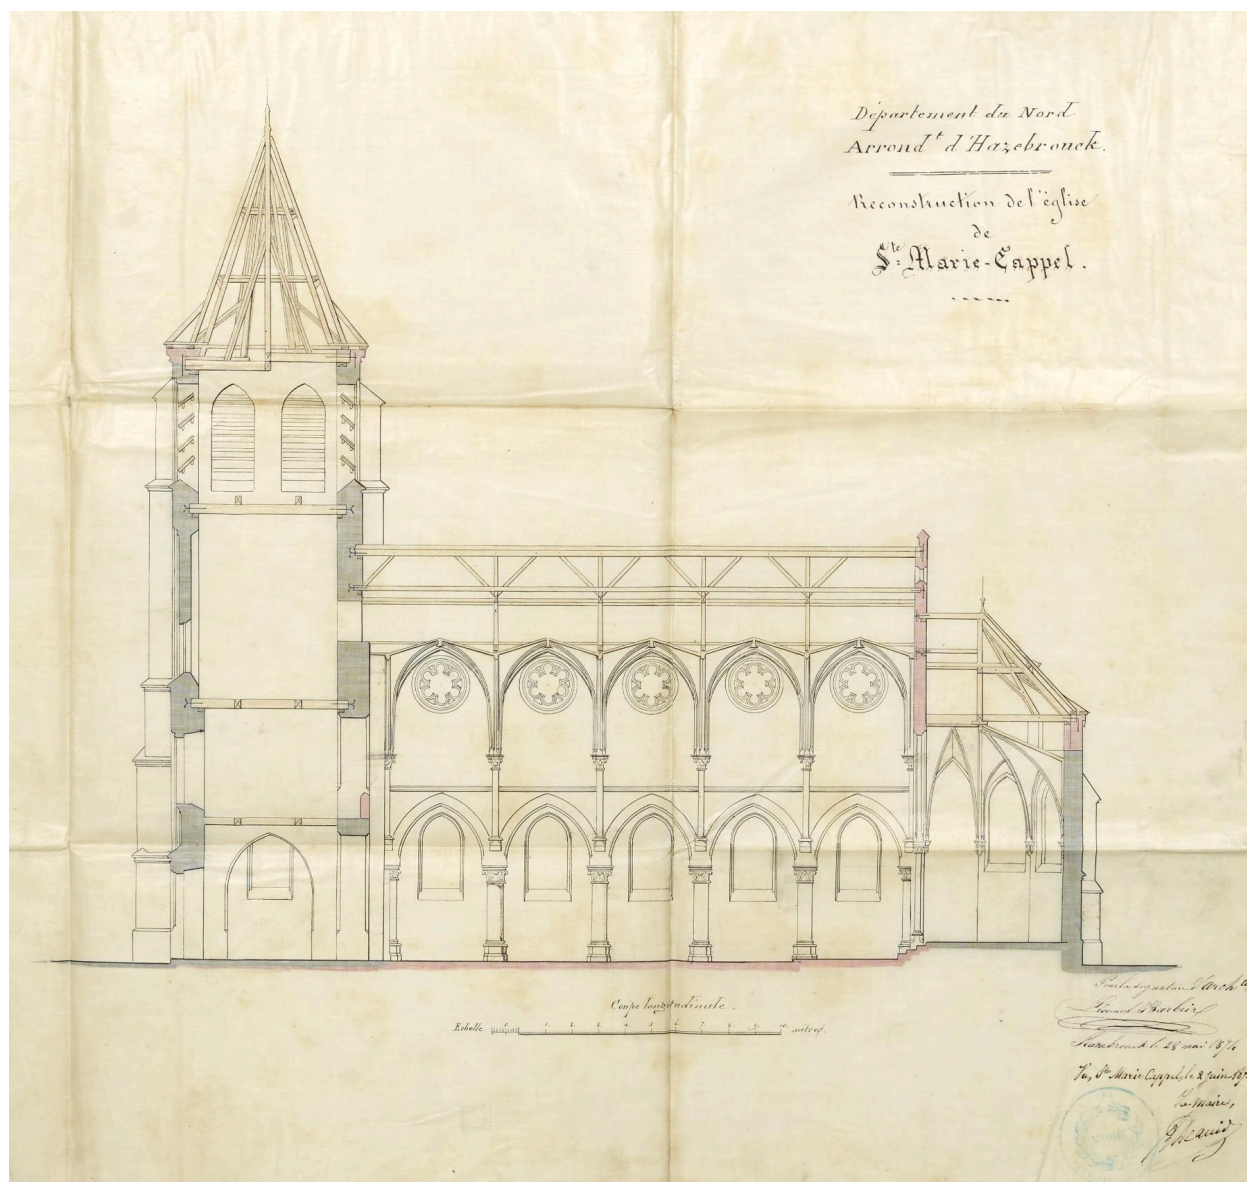
Reconstruction de l'église de Sainte-Marie-Cappel - coupe longitudinale. Dressé par l'architecte LÉONARD BARBIER le 28 mai 1874 (AD Nord 2 O 535 / 16).
Repro. Delphine Volto Jourdan
IVR32_20255900575NUCA

Reconstruction de l'église de Sainte-Marie-Cappel - coupe longitudinale. Dressé par l'architecte Léonard BARBIER le 28 mai 1874 (AD Nord 2 O 535 / 16).

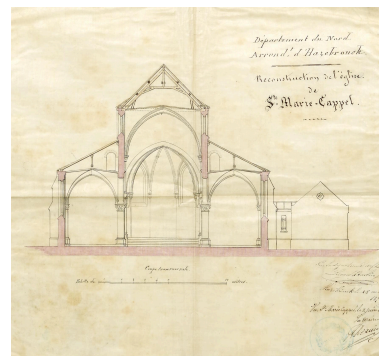
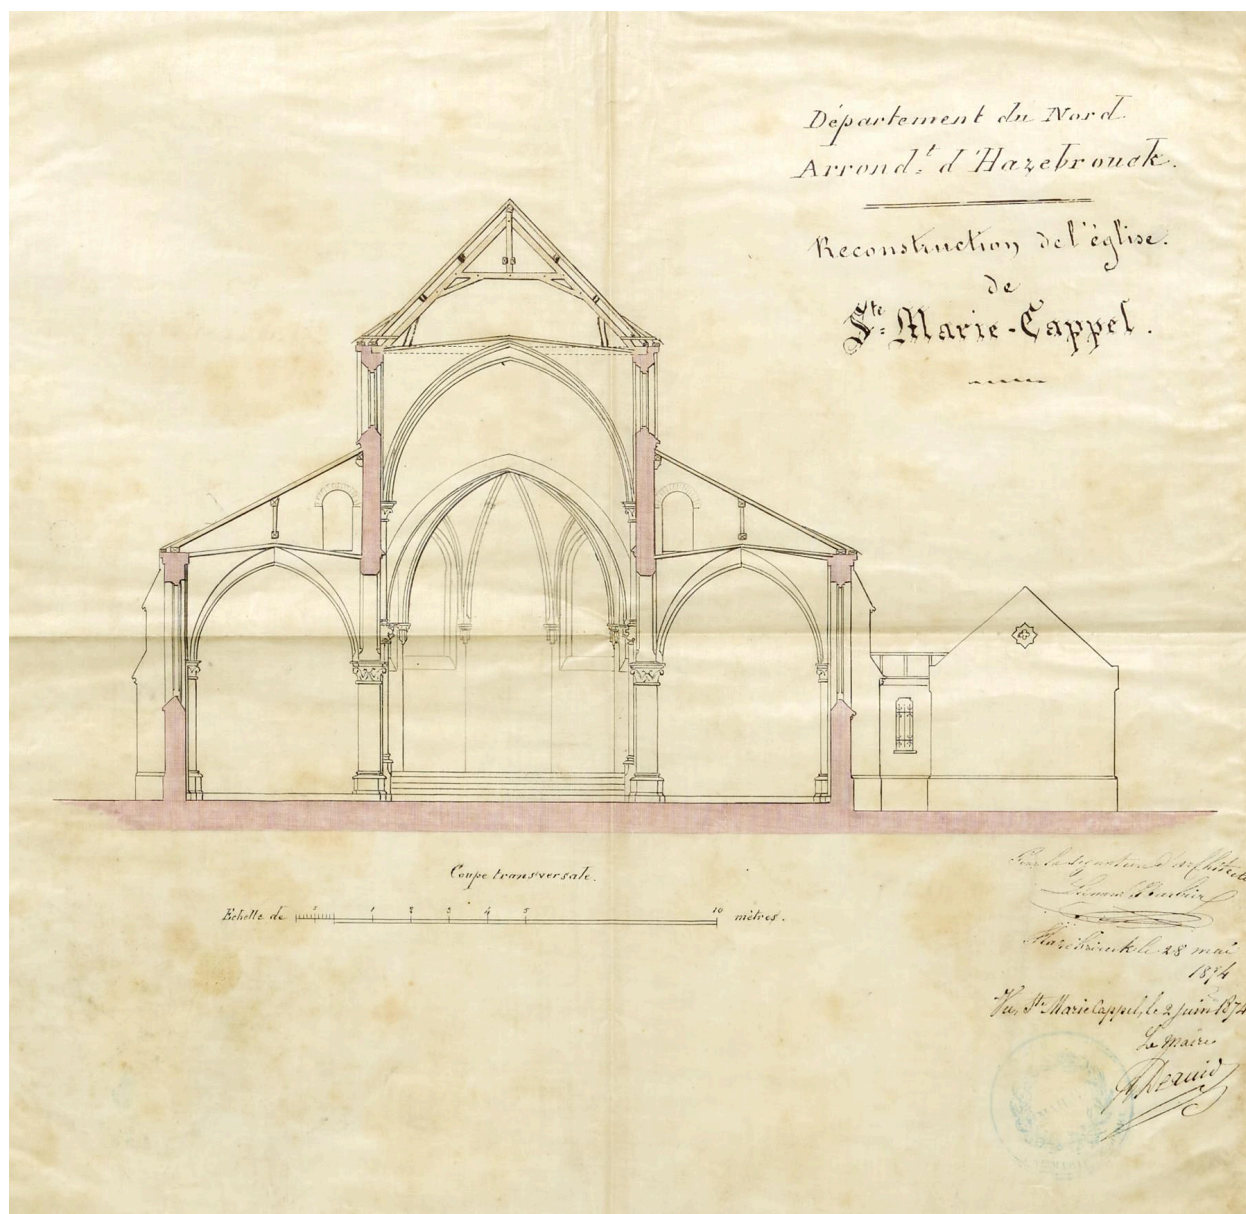
Reconstruction de l'église de Sainte-Marie-Cappel - coupe transversale. Plan dressé par l'architecte LÉONARD BARBIER le 28 mai 1874 (AD Nord 2 O 535 / 16).
Repro. Delphine Volto Jourdan
IVR32_20255900576NUCA

Reconstruction de l'église de Sainte-Marie-Cappel - coupe transversale. Plan dressé par l'architecte Léonard BARBIER le 28 mai 1874 (AD Nord 2 O 535 / 16).

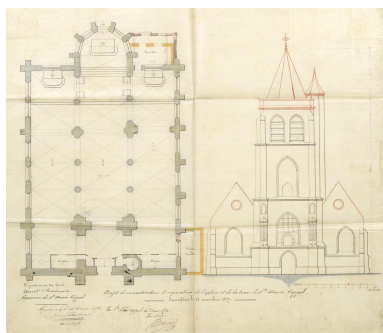
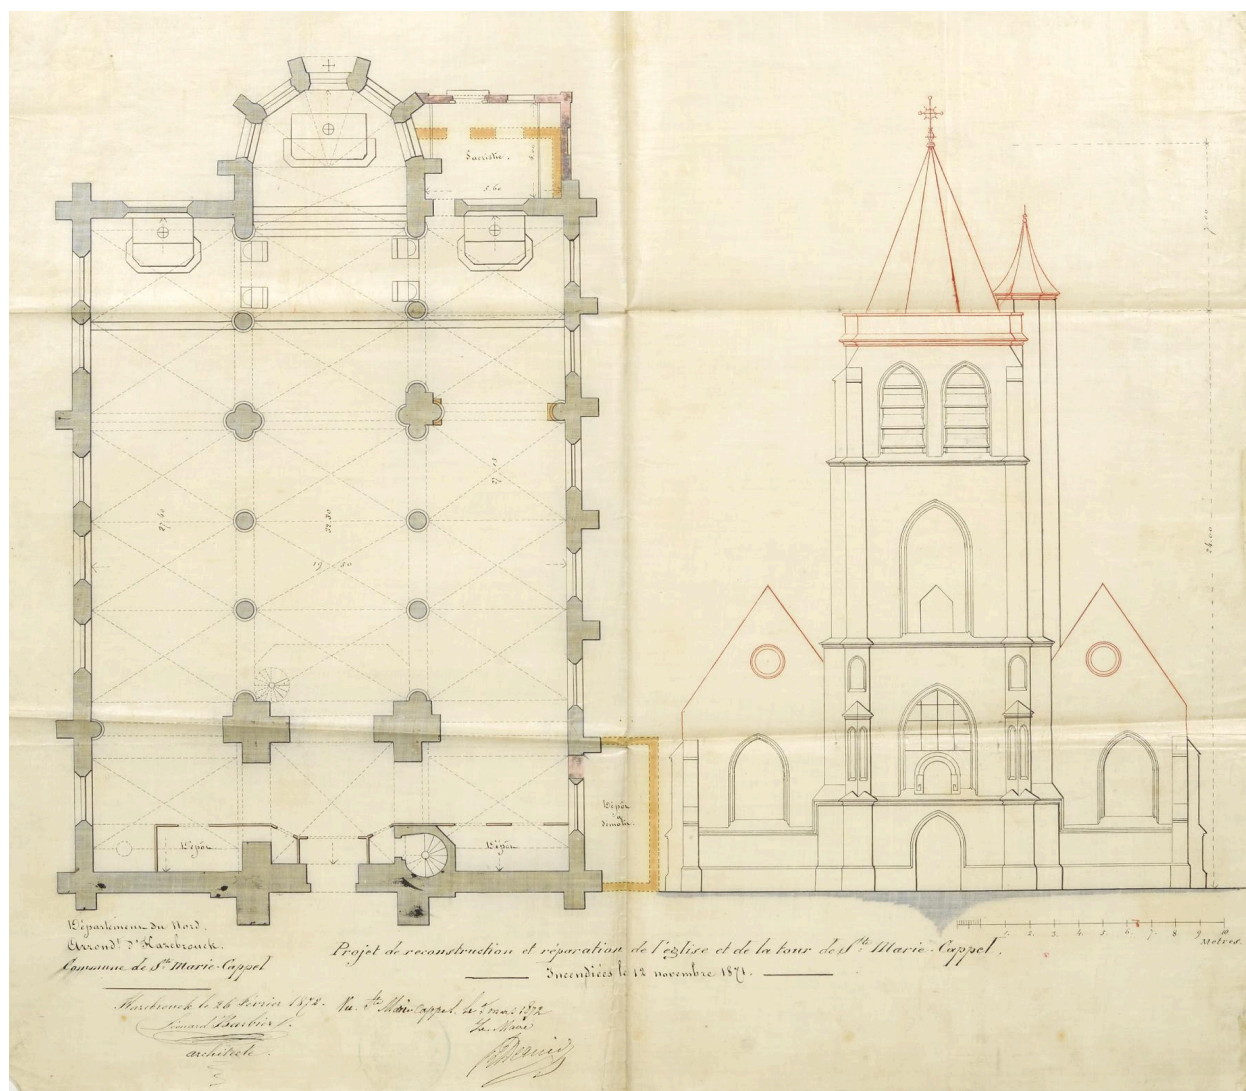
Reconstruction de l'église de Sainte-Marie-Cappel - Projet. Dressé par l'architecte Léonard BARBIER le 28 mai 1874 (AD Nord 2 O 535 / 16).

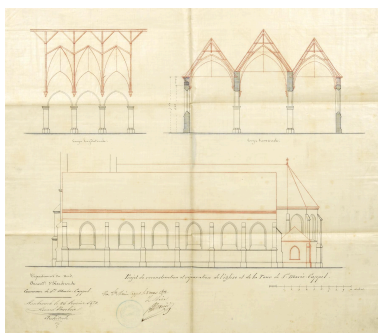
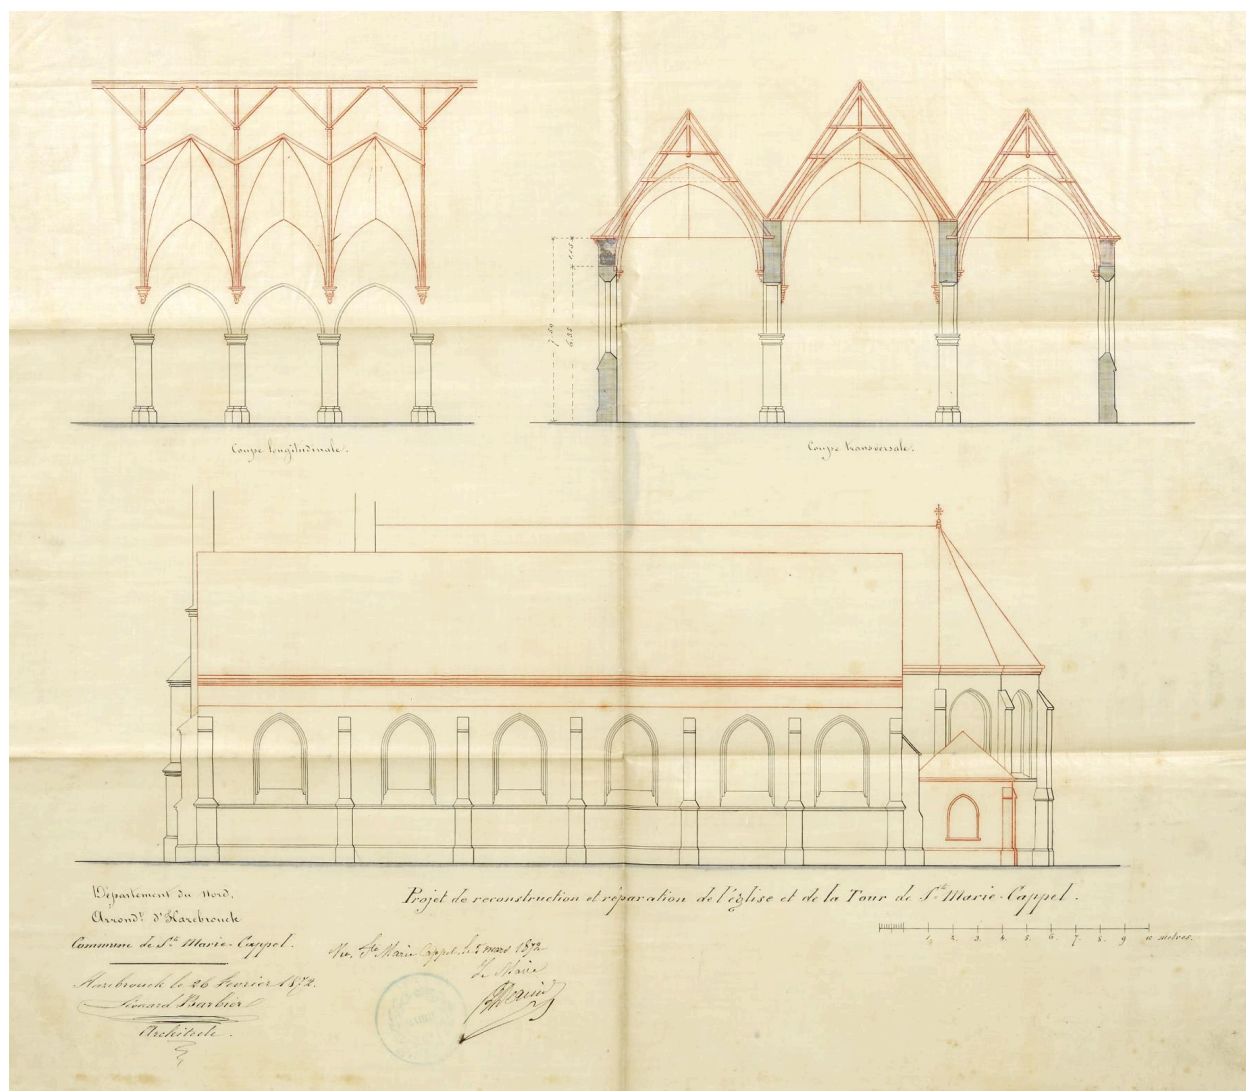
Reconstruction de l'église de Sainte-Marie-Cappel - différentes coupes et relevé longitudinal. Dressé par l'architecte Léonard BARBIER le 28 mai 1874 (AD Nord 2 O 535 / 16).

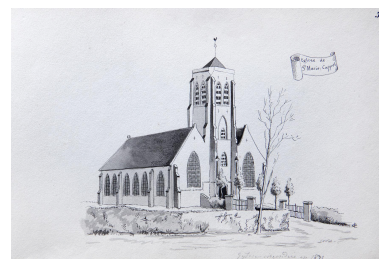
Reconstruction de l'église de Sainte-Marie-Cappel - différentes coupes

l'architecte Léonard BARBIER le 28 mai 1874 (AD Nord 2 O 535 / 16).
Repro. Delphine Volto Jourdan
IVR32_20255900577NUCA

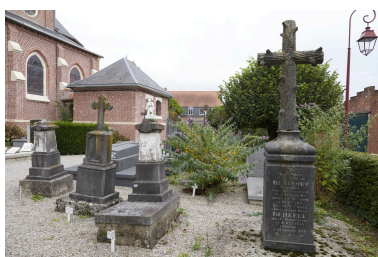
Secteur sud-ouest. En arrière-
plan la sacristie et une baie
inférieure du bas côté sud.
Phot. Delphine Volto Jourdan
IVR32_20245903150NUCA

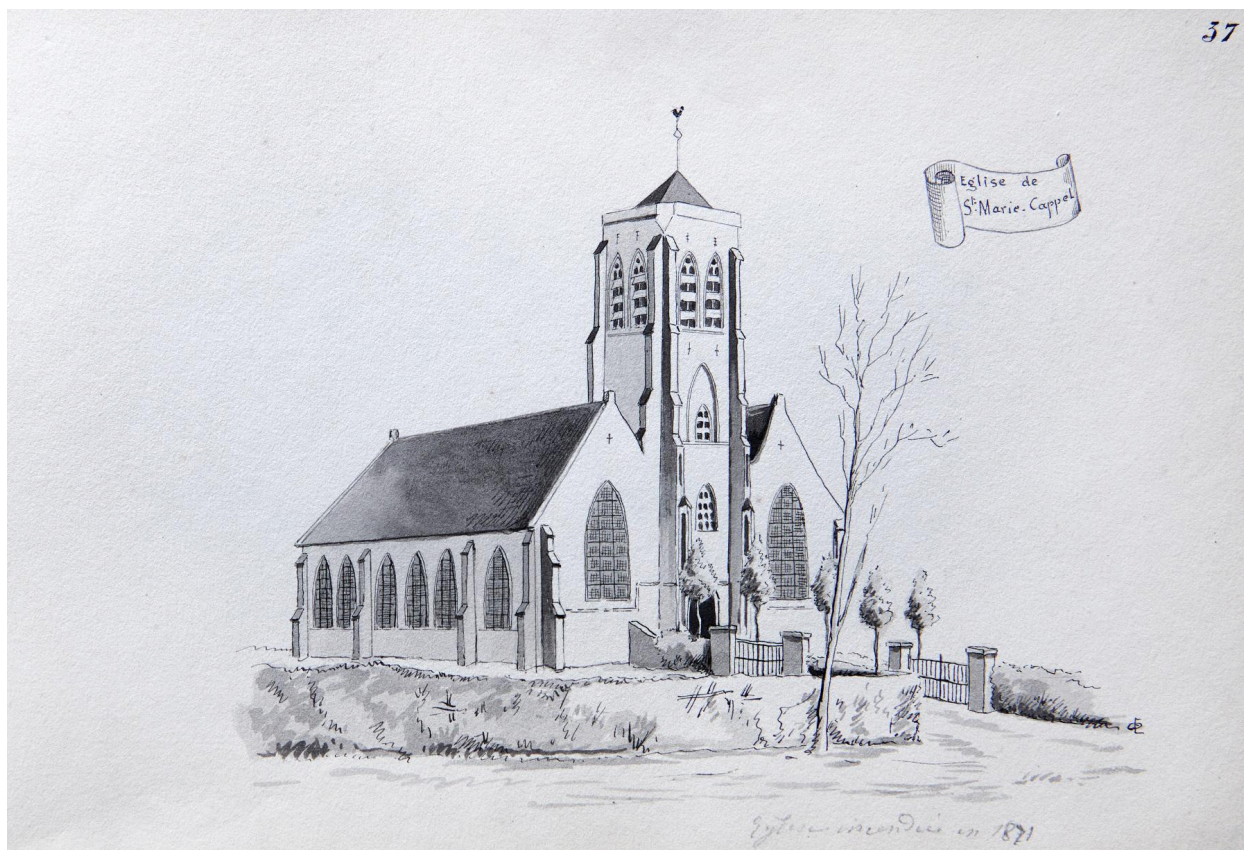
Vue extérieure de l'église, avant l'incendie de 1871, in Album Flahaut XIXe siècle (Comité Flamand de France).

La seule représentation de l'église originelle figure sur une gravure du XVIII^e siècle dessinée par l'Abbé Flahaut (ill.). L'église originelle est alors une *Hallekerque* (*) à trois nefs accolée d'une tour.

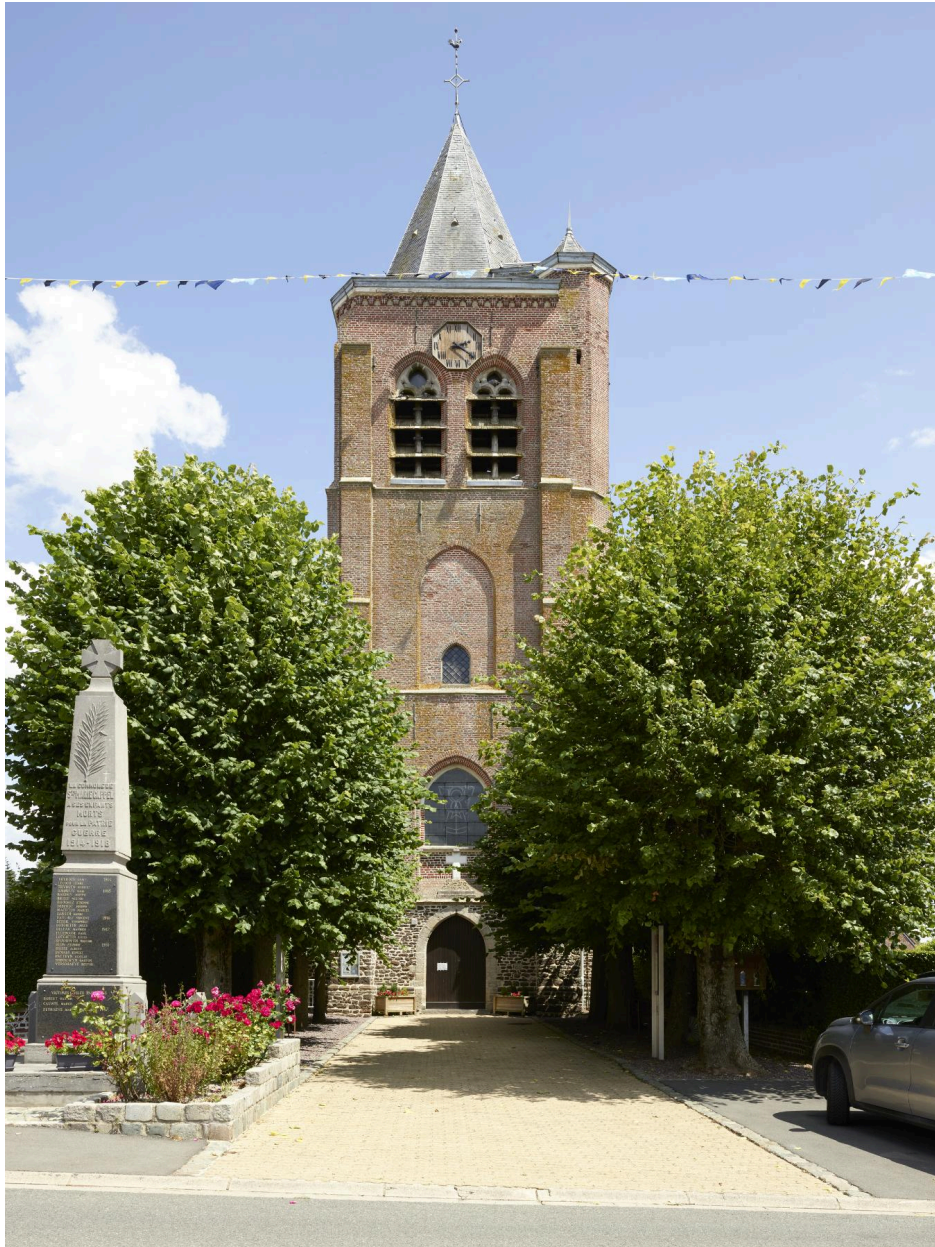
Clocher de l'église. Monument aux morts à gauche.

La tour-clocher, bâtie en brique rouge recèle toutefois une élévation inférieure en grès de Cassel. Elle s'élève en plusieurs registres séparés par des ressauts en pierre de taille et marqués par la présence de lourds contreforts d'angle dont une tour d'escalier accolée au sud-ouest. Les niveaux inférieurs sont percés de quelques ouvertures en arcs brisés (porche, baie de la nef centrale), tandis que le niveau du beffroi est ajouré deux grandes baies campanaires géminées en arc brisé. L'ensemble est couronné par une flèche pyramidale en ardoise, posée sur une base carrée.

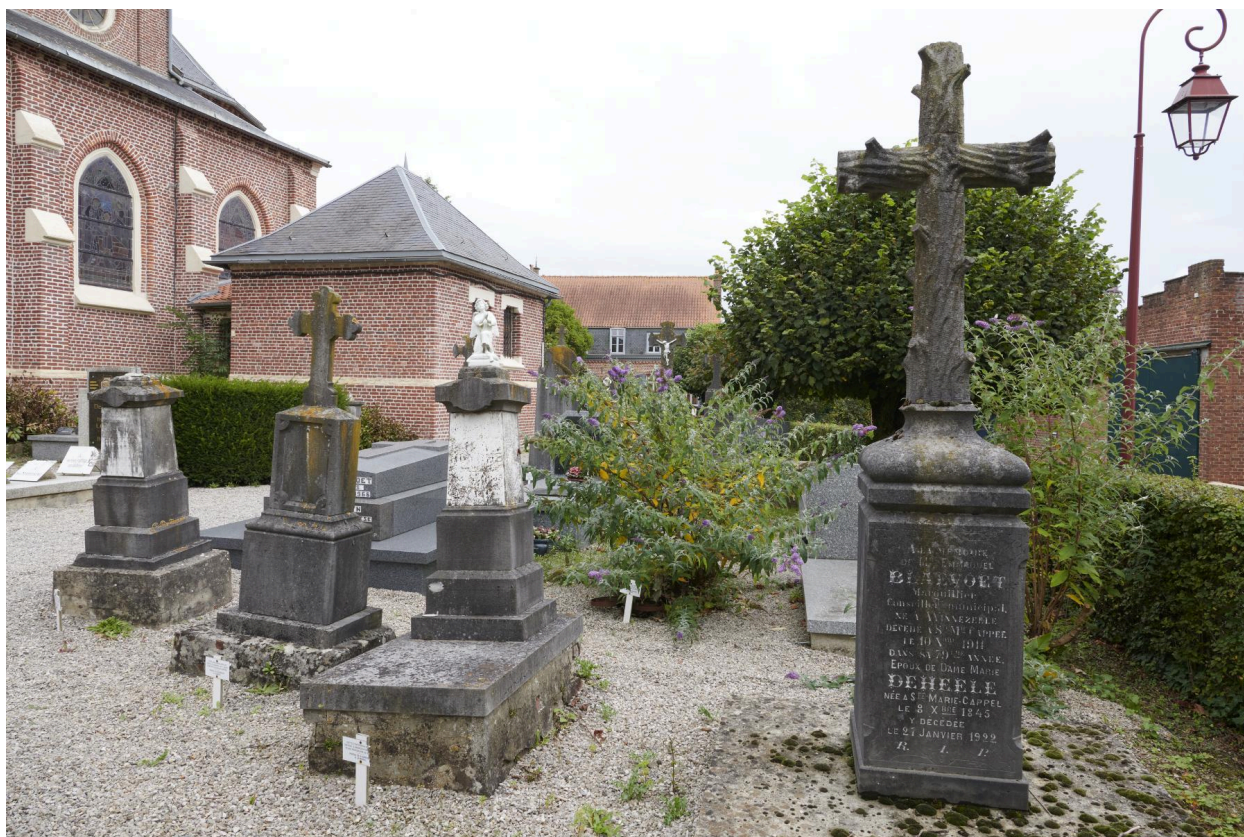
Secteur sud-ouest. En arrière-plan la sacristie et une baie inférieure du bas côté sud.
