Hauts-de-France, Oise
Canly
22 rue du Jeu-d'Arc

Ancienne scierie Lecat Doraison, puis Catimel

Numéro de dossier : IA60001074
Date de l'enquête initiale : 1990
Date(s) de rédaction : 1999
Cadre de l'étude : patrimoine industriel arrondissement de Compiègne
Degré d'étude : étudié

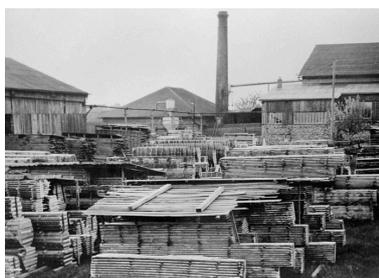
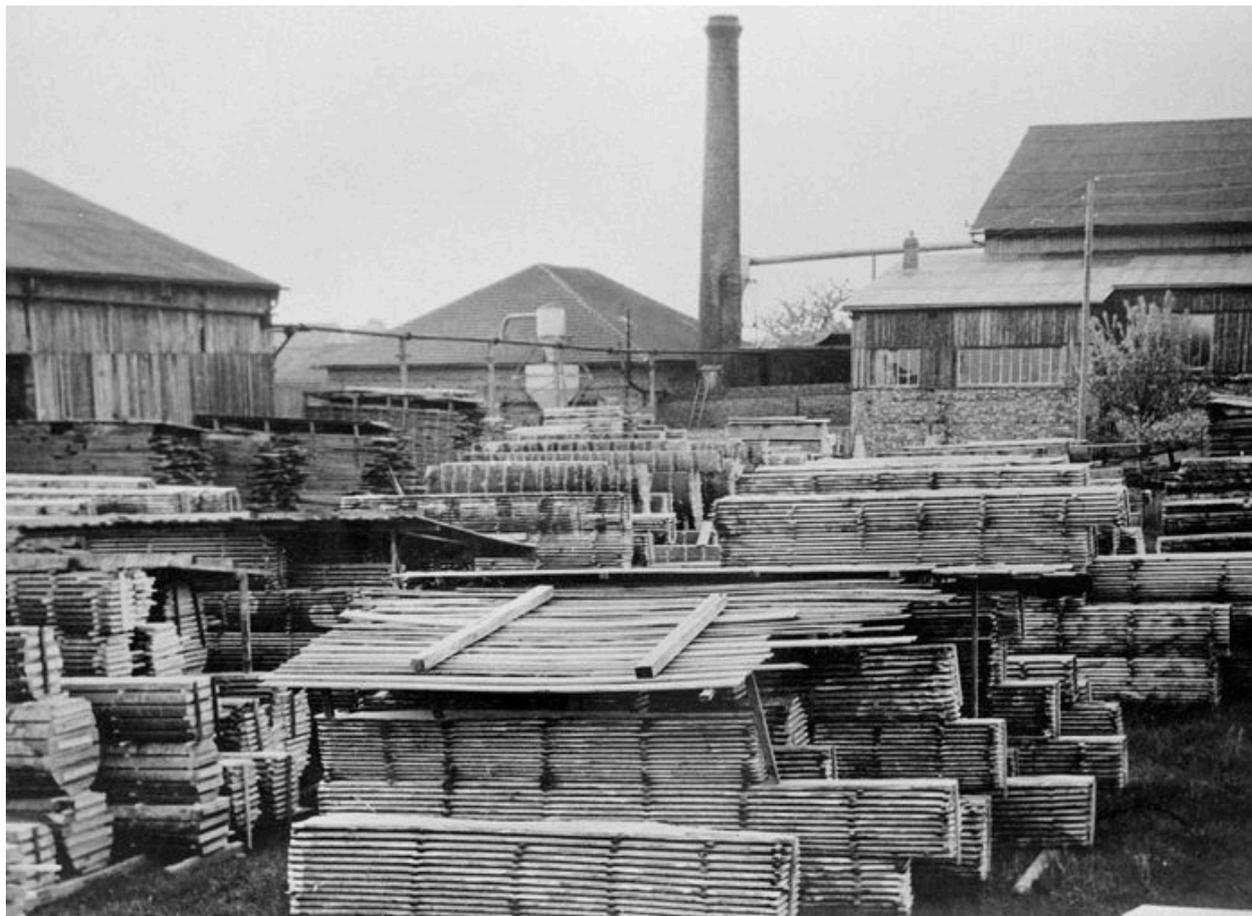
Aire de stockage des produits semi-finis avec la chaufferie et la cheminée d'usine à l'arrière-plan, vers 1930 (AP).
Phot. Bertrand Fournier
IVR22_19996001458ZB

Aire de stockage des produits semi-finis avec la chaufferie et la cheminée d'usine à l'arrière-plan, vers 1930 (AP).

Cheminée d'usine tronconique en brique haute de 22 m. Chaufferie construite en brique. Ateliers de fabrication en brique et essentage de planches ou essentage de tôle, couverture en tôle ondulée. Logement patronal en partie en brique à un étage carré et étage de comble, toit à croupe en ardoise, agrandi en parpaing de béton crépi, couvert en terrasse. Atelier de réparation et logement d'ouvriers attenant en brique, enduit de ciment, à un étage de comble, couvert d'une toiture à longs pans en tuile mécanique.

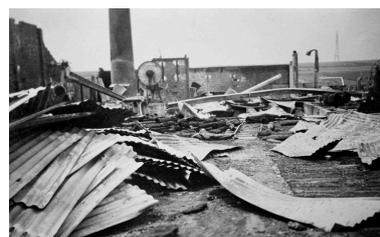
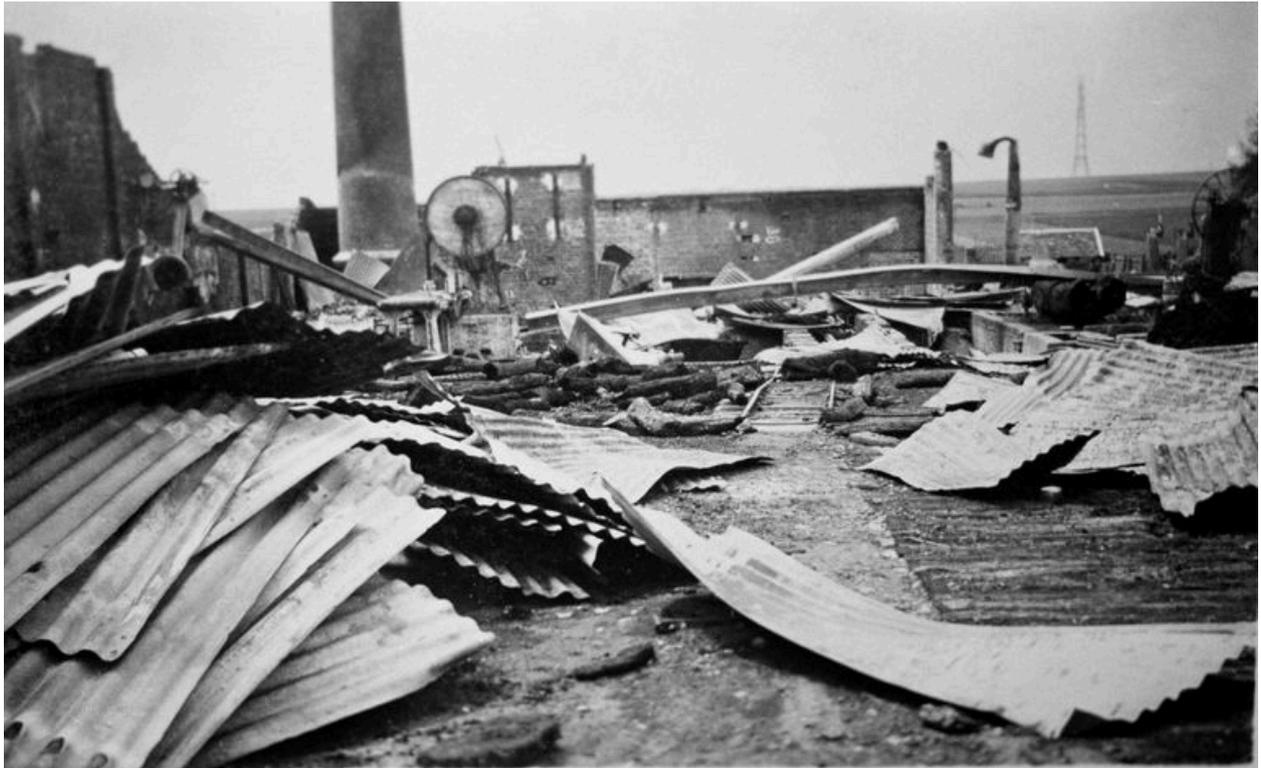
Etat des destructions après l'incendie de 1942 (AP).
Phot. Bertrand Fournier
IVR22_19996001456ZB

Etat des destructions après l'incendie de 1942 (AP).

Scierie construite au début du 20^e siècle pour l'entreprise Lecat Doraison. L'ensemble est acheté en 1924 par Jean Catimel puis cédé à son fils Edouard, dans les années 1930. Ce dernier fait agrandir le logement patronal en 1936. En 1942, la plupart des ateliers sont détruits dans un incendie. La reconstruction qui suit voit la surélévation de l'atelier de réparation et de l'ancienne conciergerie pour permettre le logement des ouvriers. C'est après cette époque que la chaufferie, avec sa machine à vapeur, est transformée en séchoir. A partir de 1962, Benoît Catimel poursuit l'exploitation de la scierie jusqu'en 1972, date de cessation d'activité. Les ateliers et hangars étaient toujours loués à plusieurs entreprises au moment de l'enquête. Avant 1930 : machine à vapeur de 150 ch. 1962 : plus de 20 salariés.

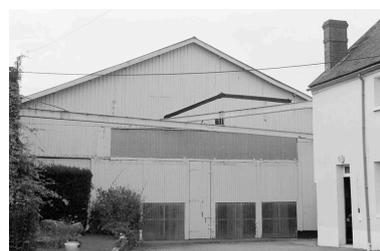
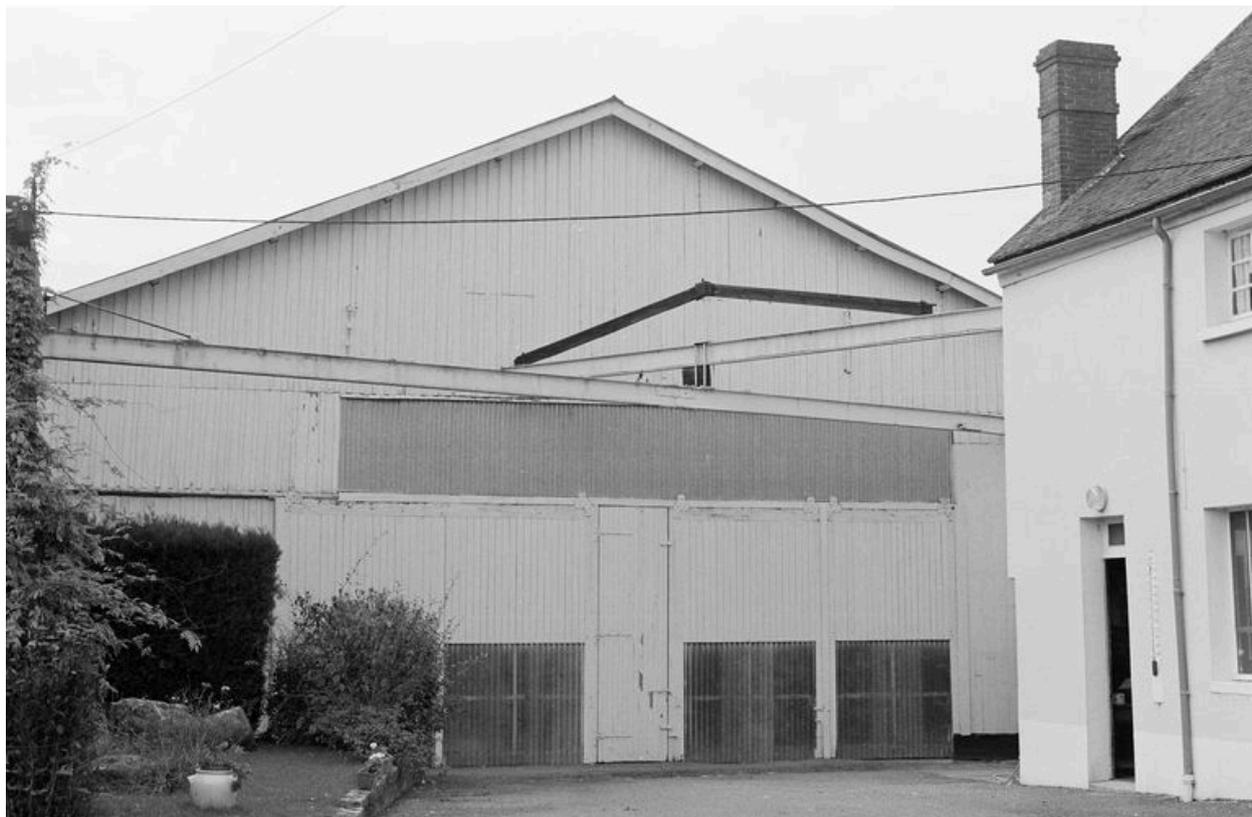
Atelier principal de sciage.
Phot. Bertrand Fournier
IVR22_19996001459Z

Atelier principal de sciage.

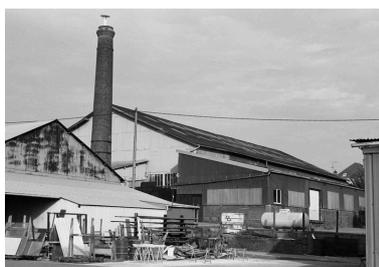
Ateliers et cheminée d'usine.
Phot. Patrick Glotain
IVR22_19996001465Z

Ateliers et cheminée d'usine.

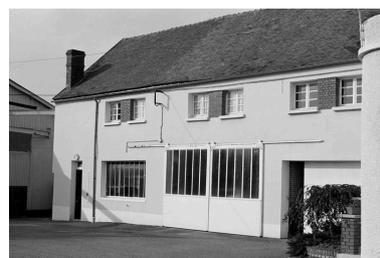
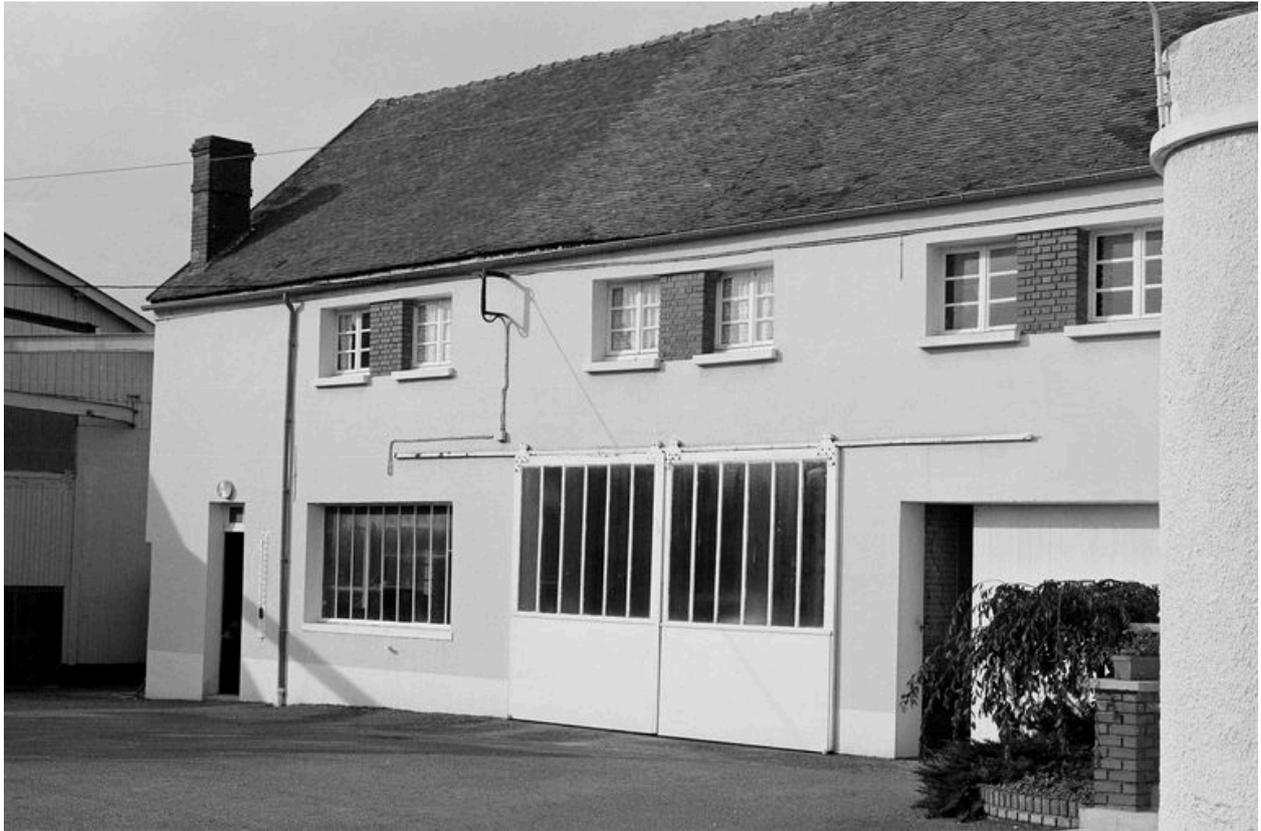
Ancienne conciergerie convertie
en atelier de réparation et
logements d'ouvriers à l'étage.
Phot. Bertrand Fournier
IVR22_19996001461Z

Ancienne conciergerie convertie en atelier de réparation et logements d'ouvriers à l'étage.

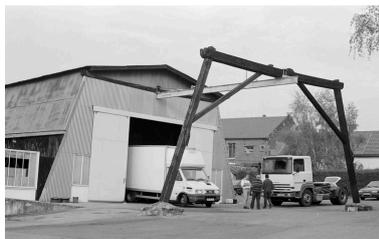
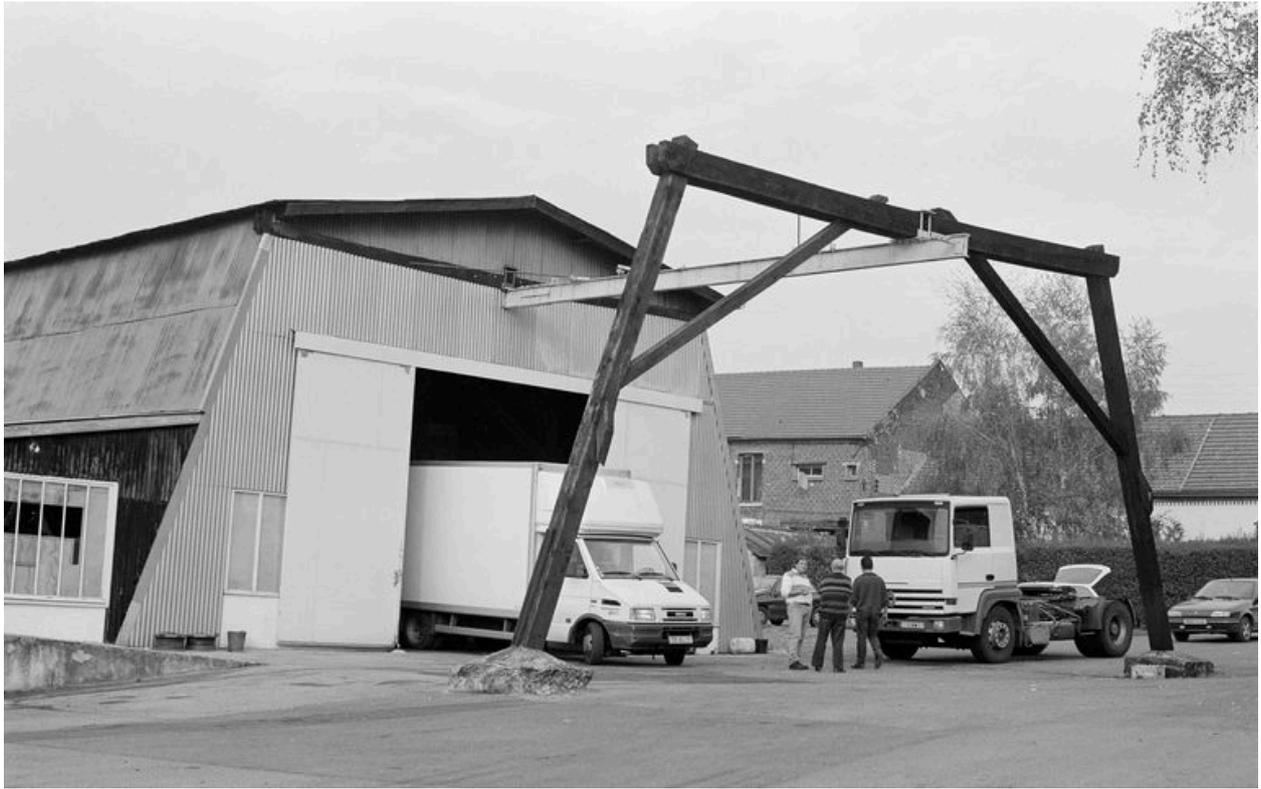
Entrepôt industriel et
transporteur aérien.
Phot. Bertrand Fournier
IVR22_19996001471Z

Entrepôt industriel et transporteur aérien.

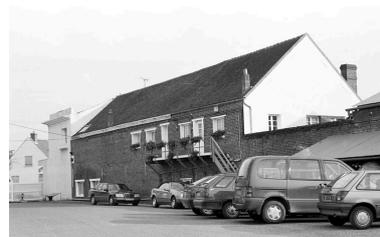
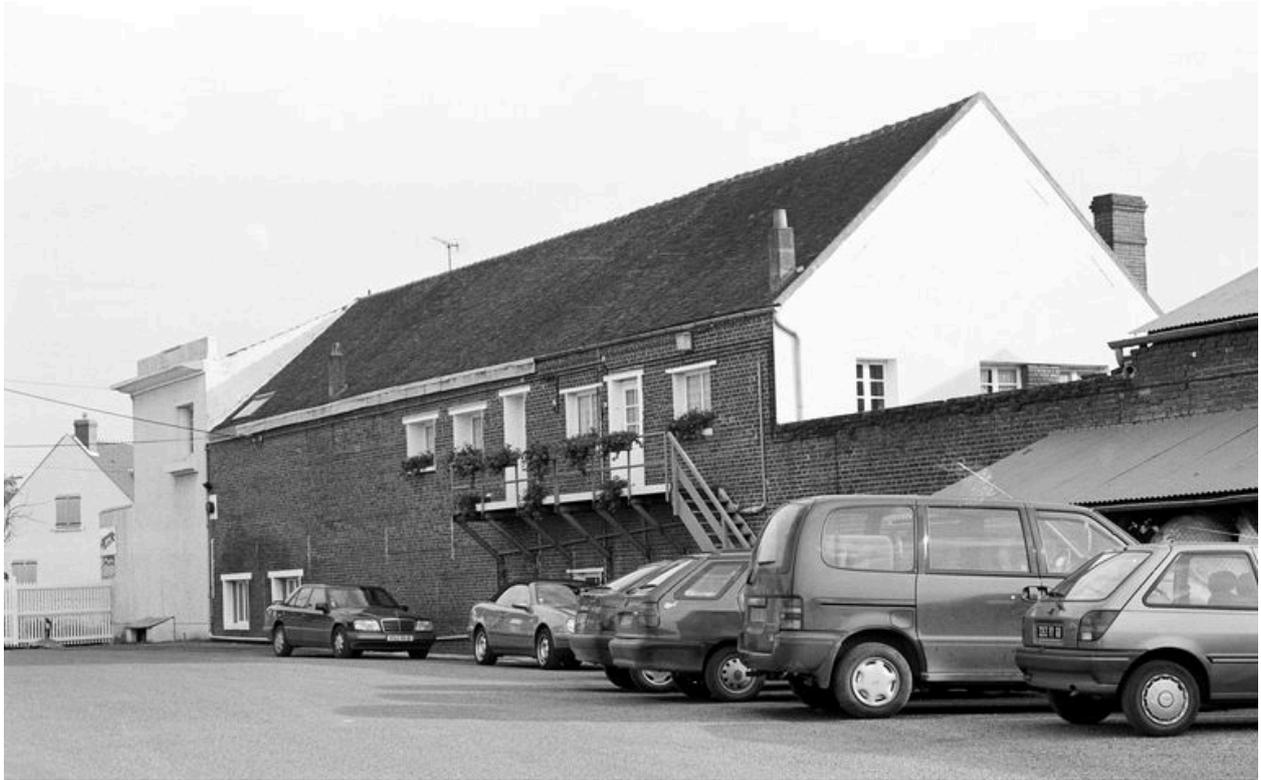
Façade nord de l'ancienne
conciergerie, convertie en atelier de
réparation et logement d'ouvriers.
Phot. Patrick Glotain
IVR22_19996001464Z

Façade nord de l'ancienne conciergerie, convertie en atelier de réparation et logement d'ouvriers.

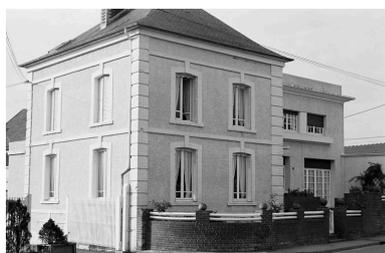
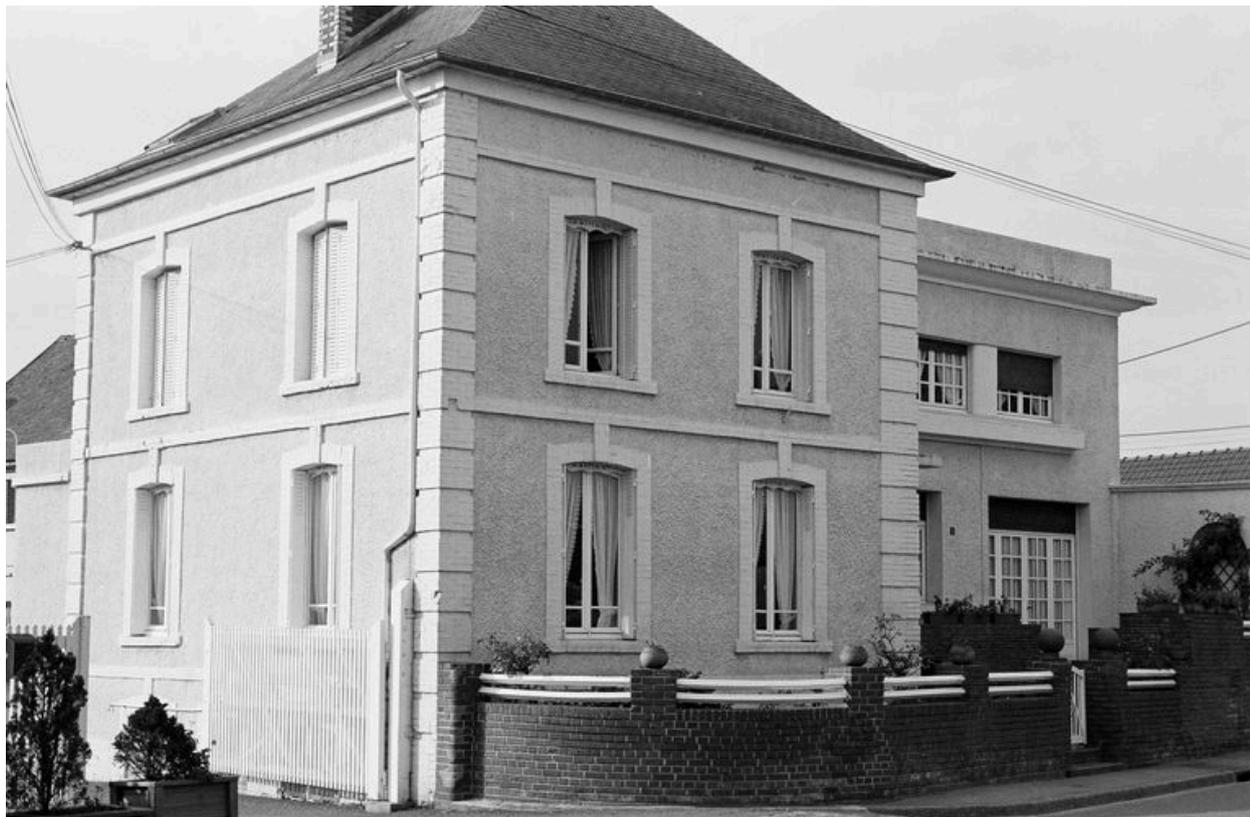
Logement patronal : façade sur rue.
Phot. Bertrand Fournier
IVR22_19996001462Z

Logement patronal : façade sur rue.

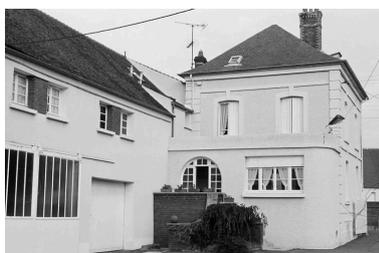
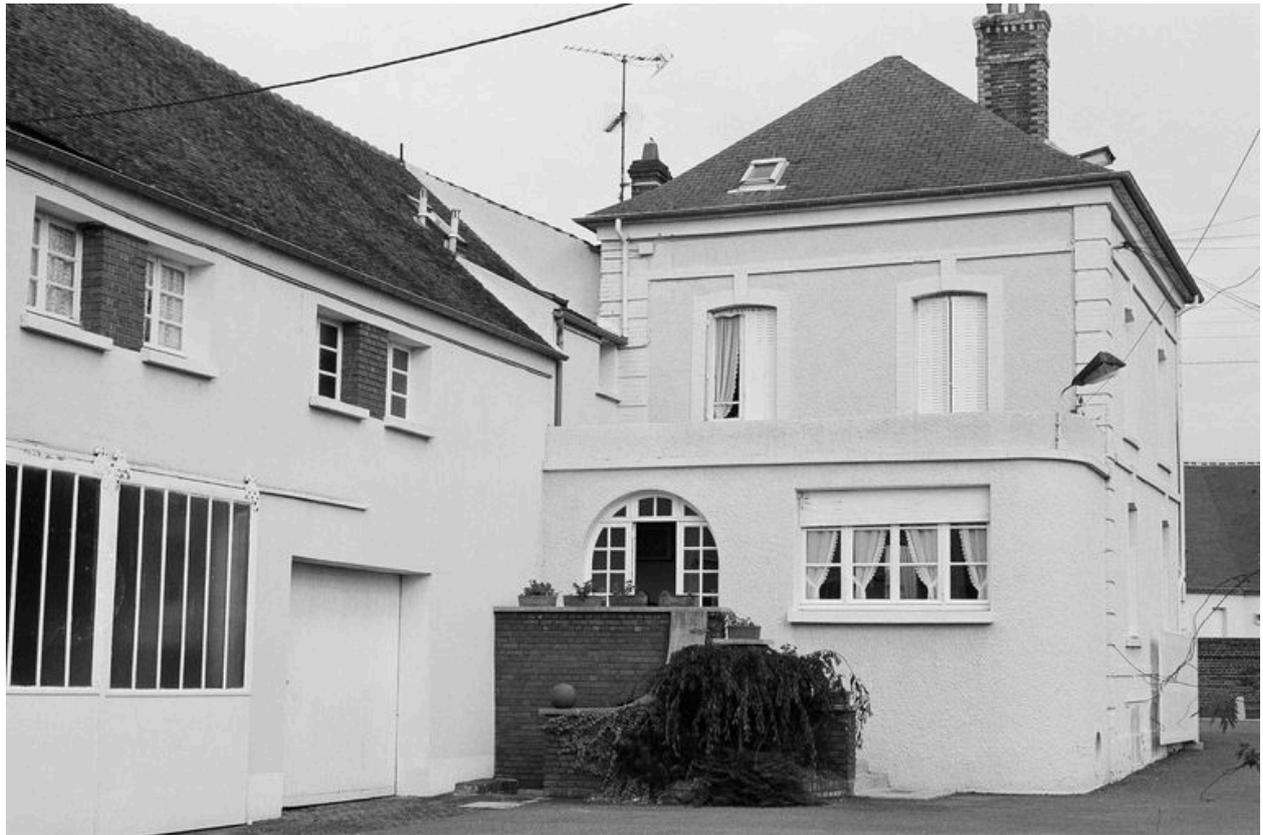
Logement patronal :
façade postérieure.
Phot. Patrick Glotain
IVR22_19996001460Z

Logement patronal : façade postérieure.

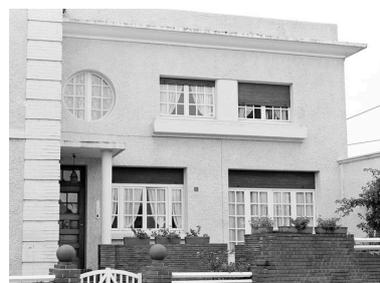
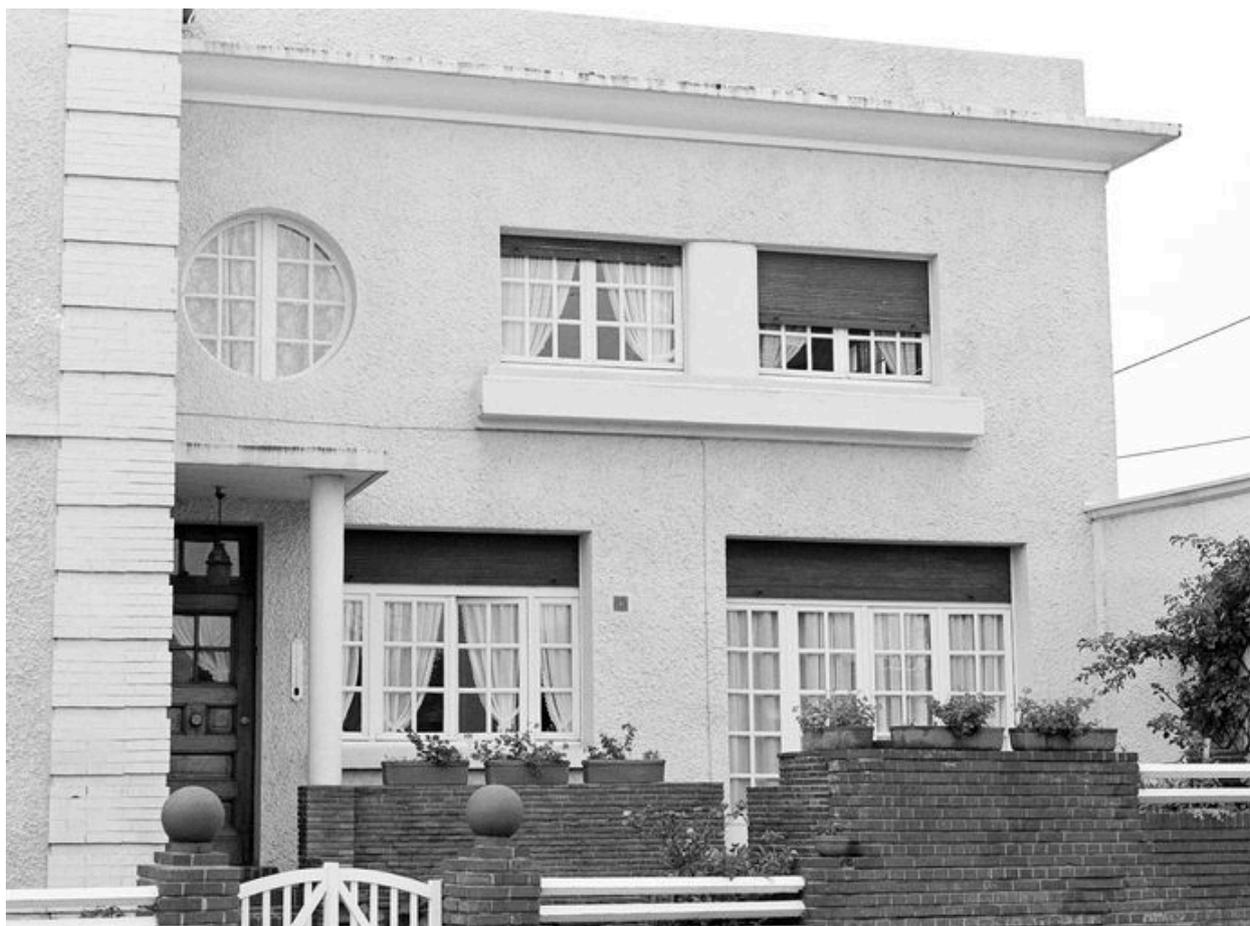
Logement patronal : détail
de la partie édifiée en 1936.
Phot. Patrick Glotain
IVR22_19996001463Z

Logement patronal : détail de la partie édifée en 1936.

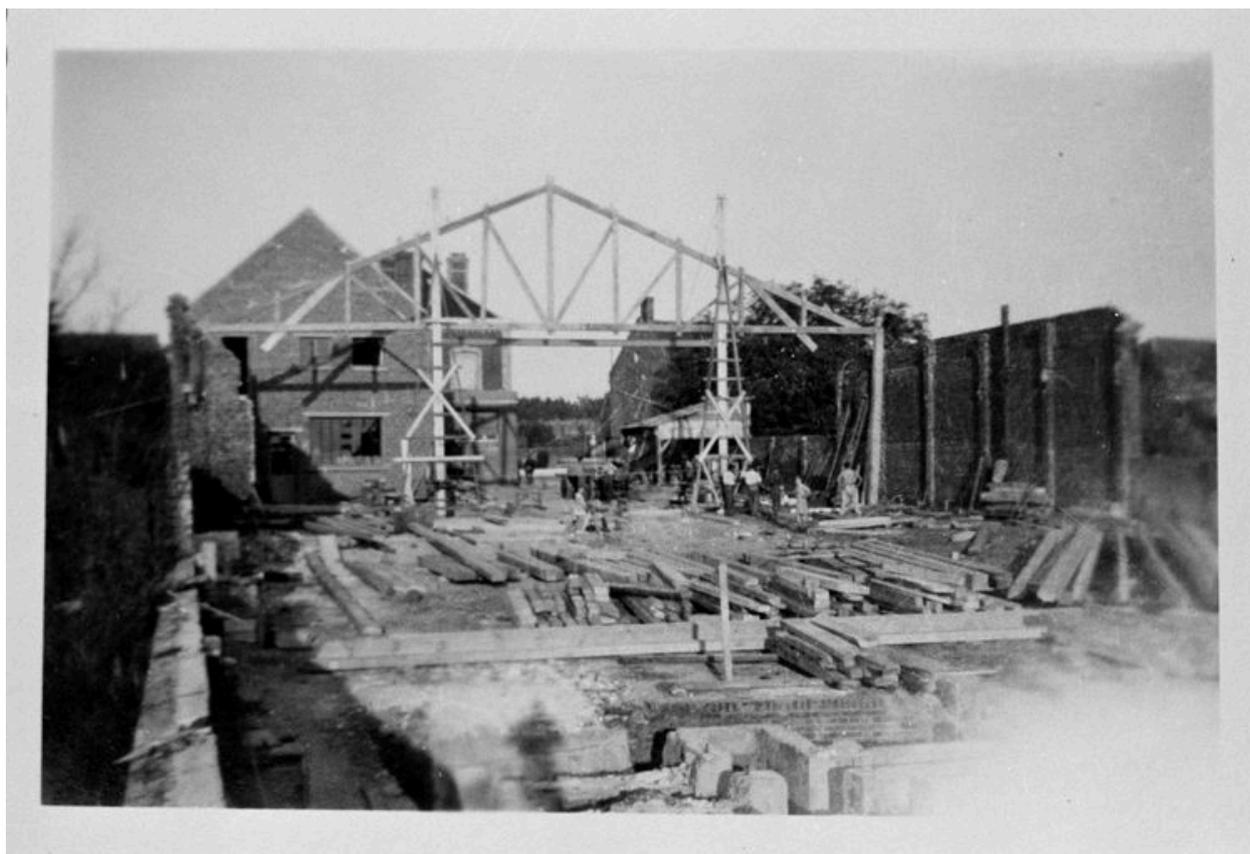
L'atelier principal de sciage en cours de reconstruction après l'incendie de 1942 (AP).
Phot. Bertrand Fournier
IVR22_19996001455ZB

L'atelier principal de sciage en cours de reconstruction après l'incendie de 1942 (AP).

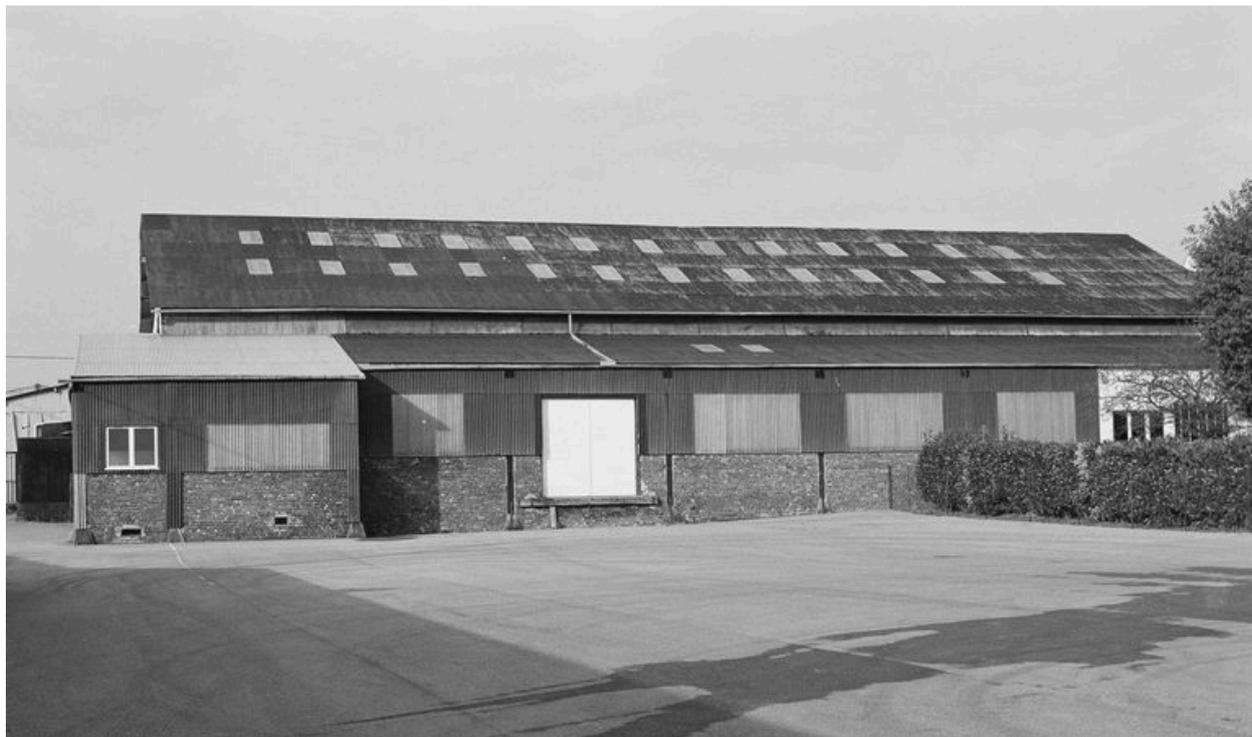
Atelier principal de sciage :
façade longitudinale sud.
Phot. Bertrand Fournier
IVR22_19996001467Z

Atelier principal de sciage : façade longitudinale sud.
