Hauts-de-France, Aisne
Bergues-sur-Sambre
9 place de l'Eglise

Ancienne ferme

Numéro de dossier : IA02000023
Date de l'enquête initiale : 1993
Date(s) de rédaction : 1995
Cadre de l'étude : inventaire topographique canton du Nouvion-en-Thiérache
Degré d'étude : étudié

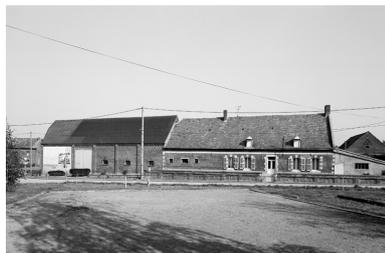
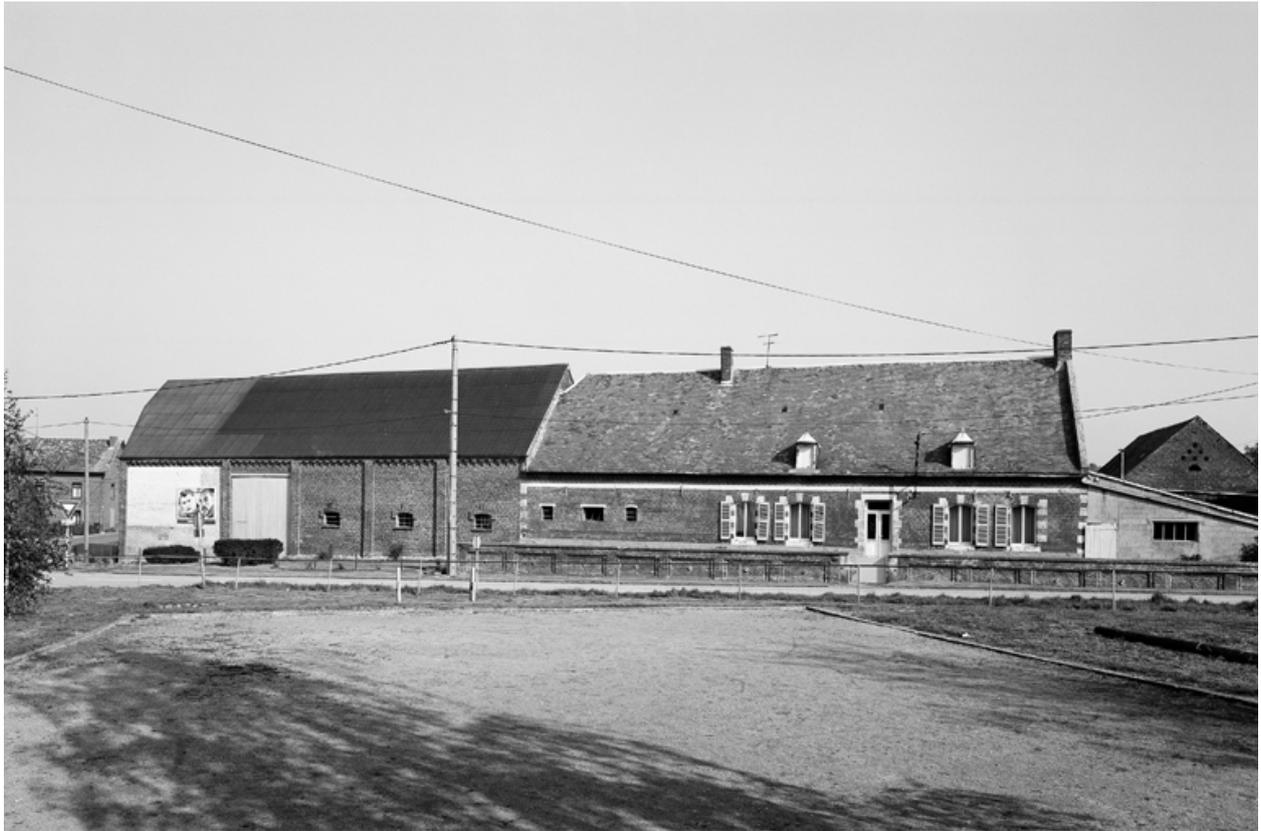
Vue de la façade du logis
(construit en 1813), et du bâtiment
abritant l'étable et la grange.
Phot. Thierry Lefébure
IVR22_19930200442V

Vue de la façade du logis (construit en 1813), et du bâtiment abritant l'étable et la grange.

Ferme construite en 1813 (la façade porte la date en fers d'ancrage). Une petite étable à vaches a été édifiée à l'est dans la 2e moitié du 19e siècle. Un bâtiment à usage de grange, étable et remise a été construit dans le prolongement du logis à la fin du 19e siècle ou au début du 20e siècle pour remplacer la grange et l'étable d'origine. La ferme sert aujourd'hui de maison.

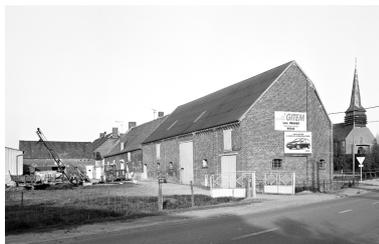
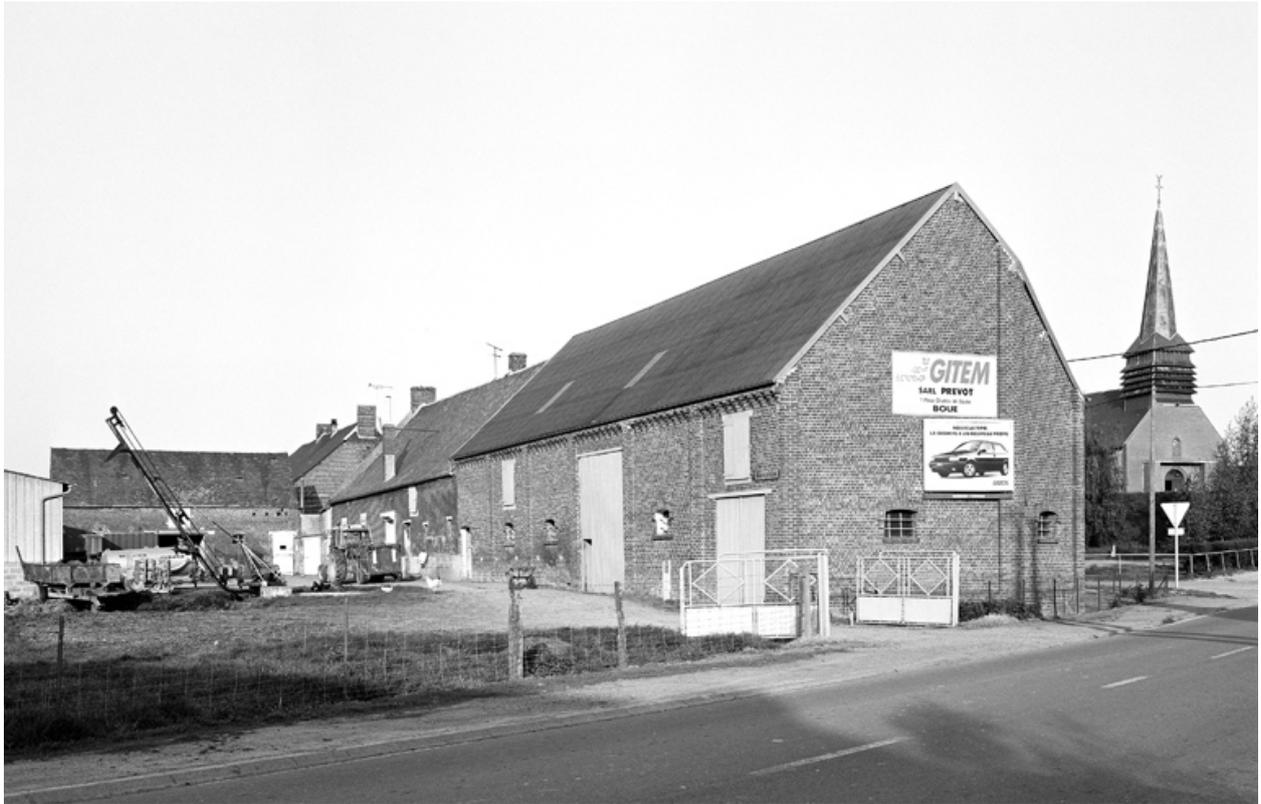
Elévations sur cour de
l'ensemble des bâtiments.
Phot. Thierry Lefébure
IVR22_19930200443X

Elévations sur cour de l'ensemble des bâtiments.

La grange est actuellement couverte d'un matériau synthétique. Avant la réfection de la toiture, le logis avait un toit à pignon découvert et à demi-croupe. Les élévations de la grange sont ornées de pilastres en brique.
