Hauts-de-France, Pas-de-Calais  
Bapaume  
1 rue faubourg de Péronne

## Ancien hôtel particulier, propriété de Mme Léonie-Aglé Lagnier-Goubet, puis immeuble à logements

Numéro de dossier : IA62005192  
Date de l'enquête initiale : 2018  
Date(s) de rédaction : 2019  
Cadre de l'étude : patrimoine de la Reconstruction , enquête thématique régionale La première Reconstruction  
Degré d'étude : étudié

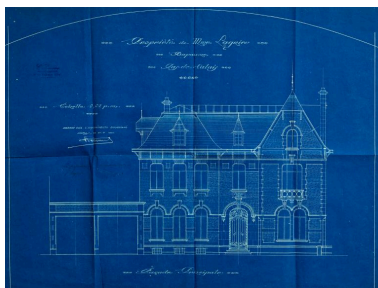
Propriété de Mme Lagnier-Goubet :  
façade principale. Signé et daté E.  
Rousseau, 21 juillet 1922. (AD Pas-  
de-Calais, 10R9/11, dossier n°139).  
Phot. Pierre Thibaut  
IVR32\_20216200092NUCA

Propriété de Mme Lagnier-Goubet : façade principale. Signé et daté E. Rousseau, 21 juillet 1922. (AD Pas-de-Calais, 10R9/11, dossier n°139).

La maison se compose d'un rez-de-chaussée surélevé, d'un étage carré et d'un étage de combles. Toutes les façades sont ordonnancées. Côté rue du faubourg de Péronne, la travée de droite forme un léger avant-corps souligné par les pierres utilisées pour les chaînes d'angles harpées. Elle est couverte par une toiture à longs pans débordante s'achevant côté rue comme côté cour par une croupette. Les deux baies géminées en plein cintre du premier niveau sont reliées à la grande baie rectangulaire aux angles arrondis du second niveau par de grandes agrafes qui servent également de modillons pour un petit balcon fermé par un garde-corps en fer forgé. L'agrafe au centre de cette grande baie fait à son tour le lien avec la fenêtre du comble, dont la forme est identique à celle des baies du premier niveau. La travée centrale, en léger retrait, comprend au premier niveau la porte d'entrée soulignée par un arc en plein cintre interrompu par une agrafe et au second niveau une baie rectangulaire aux angles arrondis. Elle s'achève par une petite lucarne en pavillon. Sur la partie gauche de la façade, les trois baies en plein cintre surmontées d'une petite agrafe du premier niveau sont alignées avec les trois baies rectangulaires du second niveau. Une grande lucarne en pavillon à l'aplomb de la fenêtre centrale vient compléter cette élévation. La toiture à long pans débordante et croupe qui réunit les parties centrale et latérale gauche forme côté gauche comme une toiture en pavillon.

Certains décors courent sur toutes les façades : deux bandeaux de pierre reliant les baies du premier niveau, la frise formée de caissons de pierres entourant des briques ou les aisseliers ouvragés soutenant la toiture débordante... Les éléments décoratifs sont spécifiques à chaque famille d'élément architectural. Ainsi, pour toutes les baies du premier niveau, l'architecte utilise la pierre pour souligner les pieds droits et les linteaux et ajoute une moulure au dessus du linteau qu'il interrompt par une agrafe. Toutes les baies du second niveau ont un appui débordant sous lequel est inséré un petit décor denticulé en briques blanches et leur linteau est interrompu par une agrafe en brique au nu du mur qui vient buter sur la moulure de la corniche. Les grandes baies du premier niveau aux extrémités de l'avant-corps sont entourées de jambes harpées...

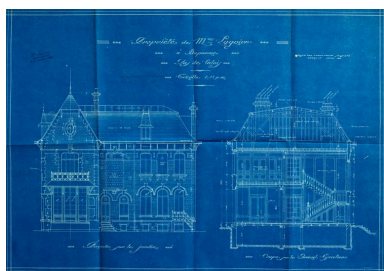
Propriété de Mme Lagnier-Goubet :  
façade sur le jardin ; coupe sur les  
grands escaliers. Signé et daté E.  
Rousseau, juillet 1922. (AD Pas-  
de-Calais, 10R9/11, dossier n°139).  
Phot. Pierre Thibaut  
IVR32\_20216200095NUCA

Propriété de Mme Lagnier-Goubet : façade sur le jardin ; coupe sur les grands escaliers. Signé et daté E. Rousseau, juillet 1922. (AD Pas-de-Calais, 10R9/11, dossier n°139).

La façade arrière est également organisée en trois travées. Celle de gauche est située dans l'avant-corps, souligné comme en façade sur rue par des chaînes d'angles harpées en pierre. Elle comporte au premier niveau un bow-window à pans coupés couvert par une toiture débordante et une petite terrasse bordée par un garde-corps en fer forgé. L'élévation, couverte par une croupette, s'achève par un oculus. De nouveau, comme pour la façade sur rue, la travée centrale est légèrement en retrait. Deux baies en plein cintre au premier niveau sont surmontées au second par une grande baie rectangulaire aux coins arrondis. La baie de gauche est la porte qui donne accès au salon. Enfin, la dernière travée est composée de deux triplets de baies superposés, en plein cintre pour celui du premier niveau et rectangulaire aux coins arrondis pour le second. Une lucarne en pavillon est située au centre de la toiture à longs pans qui couvre cette partie du bâtiment, à l'aplomb de la baie de gauche des triplets de baie.

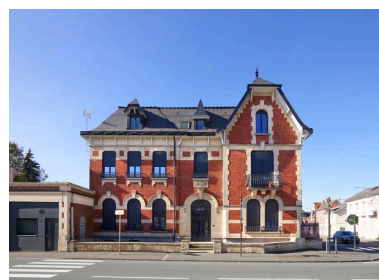
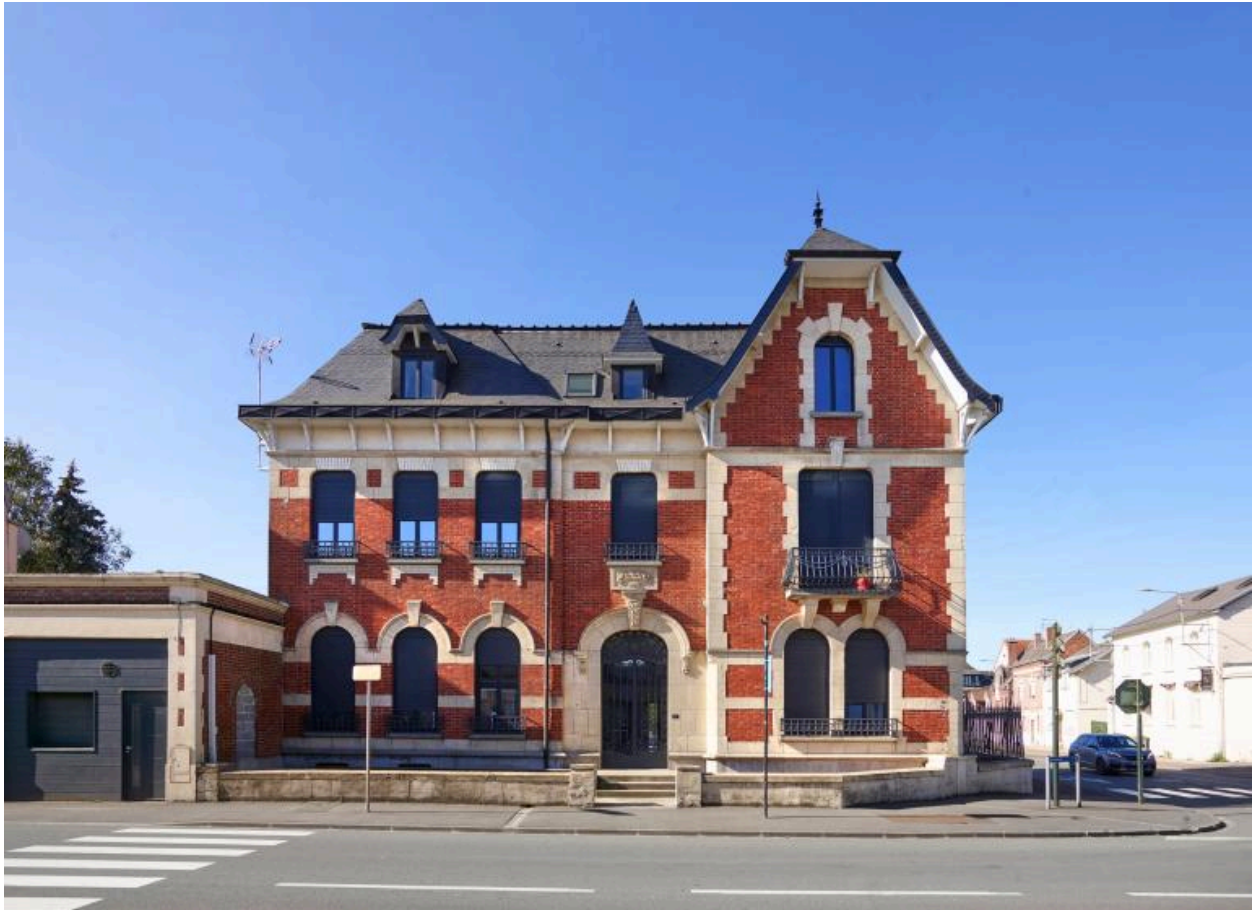
Façade principale, vue depuis  
la rue du faubourg de Péronne.  
Phot. Hubert Bouvet  
IVR32\_20196200621NUC4A

Façade principale, vue depuis la rue du faubourg de Péronne.

La comparaison des façades actuelles de l'hôtel et des dessins de l'architecte montre que ce dernier a été élevé conformément aux plans. A une date inconnue, l'hôtel a été divisé en appartements, sans que cela modifie les façades.

La maison est luxueuse et cela est visible dès l'extérieur : le soubassement de la façade sur rue est en pierre de Belgique ; la brique de Fouquereuil est jointoyée à la chaux ; les chaînes d'angle, les linteaux et jambages des baies sont en calcaire de Saint-Maximim ; la toiture est en ardoise... Cela n'empêche la propriétaire de réaliser quelques économies en demandant à l'architecte d'utiliser pour les autres façades du béton pour les soubassements et des joints en ciments.
