Hauts-de-France, Somme  
Saint-Quentin-en-Tourmont  
6 rue du Moulin

## Ancienne ferme

Numéro de dossier : IA80007790  
Date de l'enquête initiale : 2004  
Date(s) de rédaction : 2004  
Cadre de l'étude : inventaire préliminaire arrière-pays maritime picard  
Degré d'étude : étudié

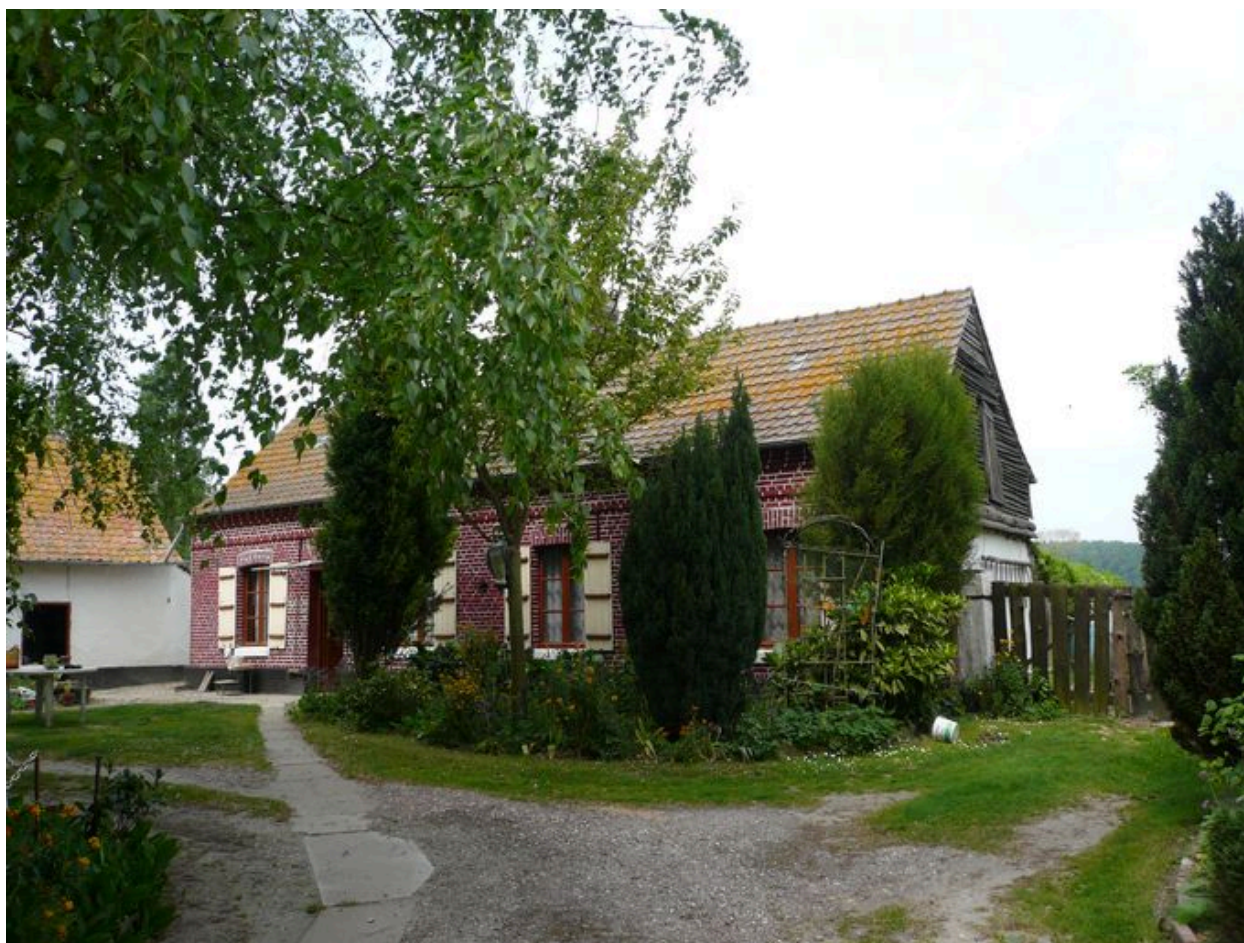
Vue du logis.  
Phot. Inès Guérin  
IVR22\_20078005037NUCA

Vue du logis.

Le logis occupe le fond de la cour. Long de cinq travées, il est entièrement constitué d'une maçonnerie en torchis et pans de bois. Seule la façade principale, orientée au sud, a bénéficié d'une reconstruction en brique. Le décor se concentre à la corniche, sous forme d'une frise de briques décalées en plusieurs degrés. Le pignon oriental, recouvert d'un essentage de planches, est percé d'une ouverture permettant l'accès depuis une échelle au grenier. Le toit à longs pans est en tuile flamande mécanique. Perpendiculairement au logis, à l'ouest de la cour, se situent les écuries, en torchis et pans de bois. Elles sont couvertes elles aussi d'un toit à longs pans en pannes picardes. L'est de la cour est occupé par les porcheries, petit bâtiment long et bas en briques.

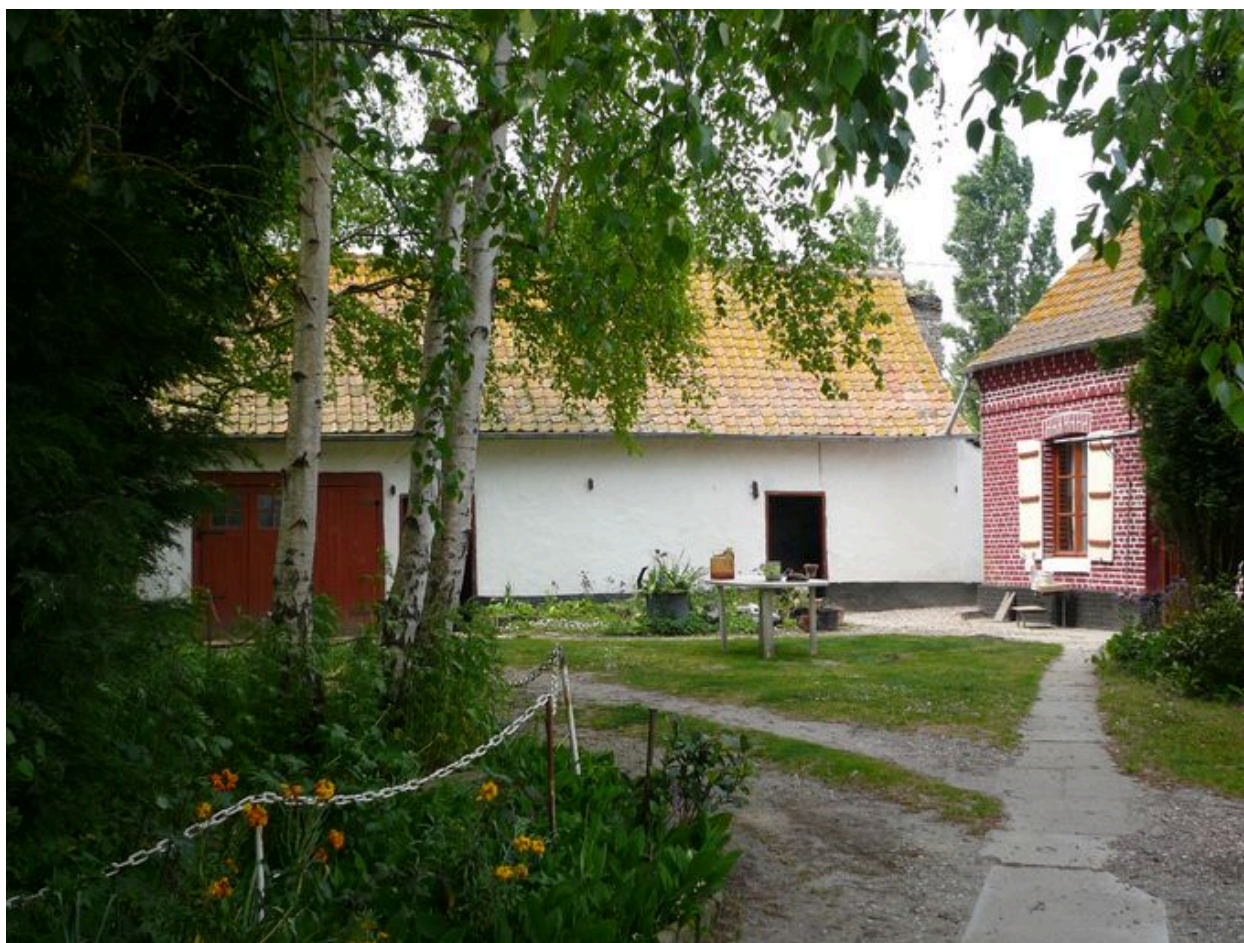
Vue des étables.  
Phot. Inès Guérin  
IVR22\_20078005038NUCA

Vue des étables.

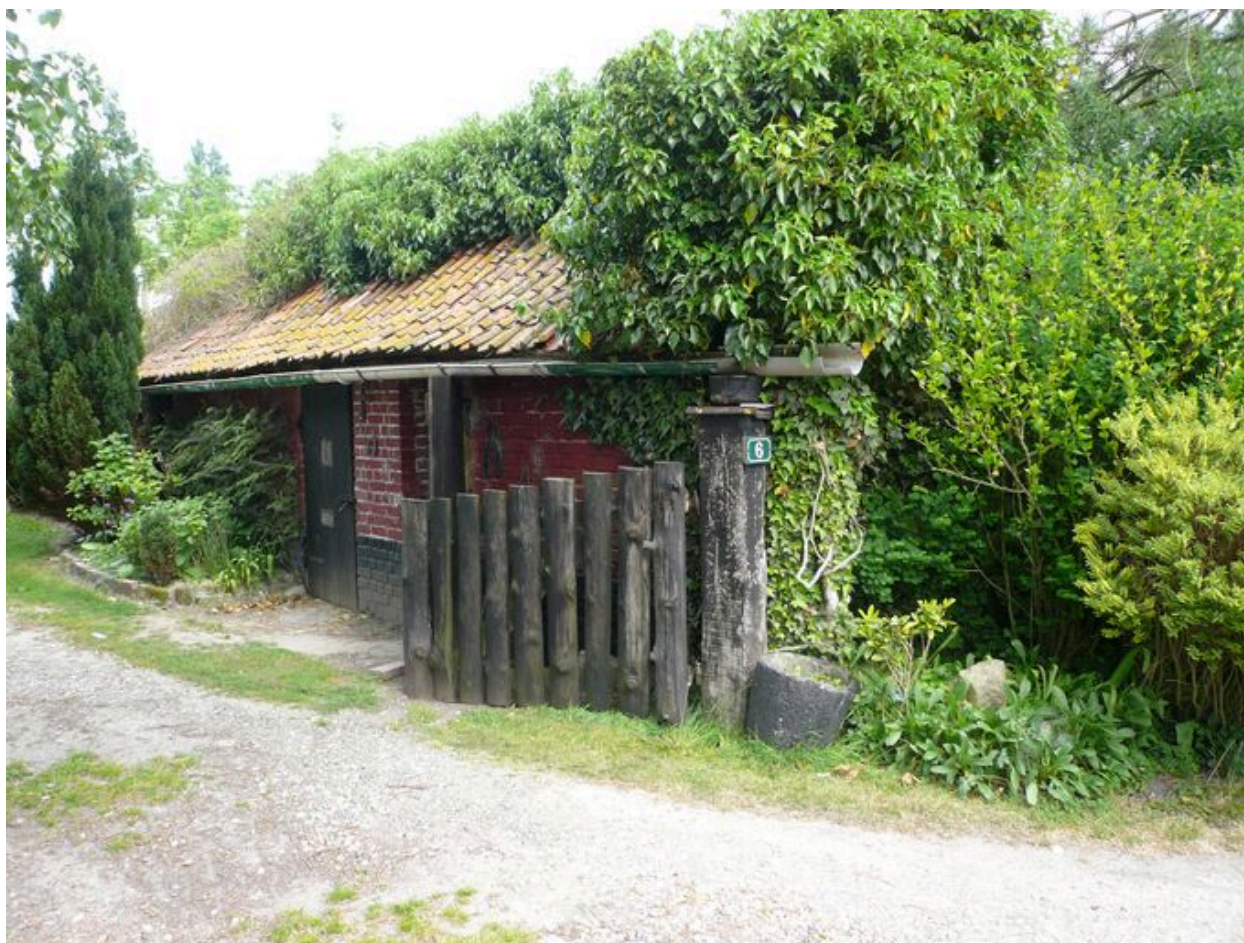
Vue des étables à cochons.  
Phot. Inès Guérin  
IVR22\_20078005039NUCA

Vue des étables à cochons.
