Hauts-de-France, Oise  
Sainte-Eusoye

## **L'habitat du village de Sainte-Eusoye et des écarts de Noirveaux, Sauveleux et La Borde Longuet**

Numéro de dossier : IA60005277

Cadre de l'étude : inventaire topographique Communauté de communes Oise Picarde

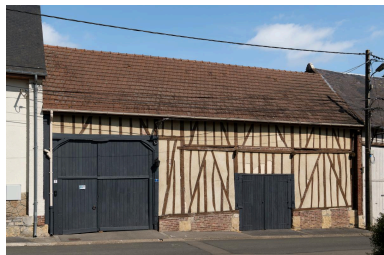
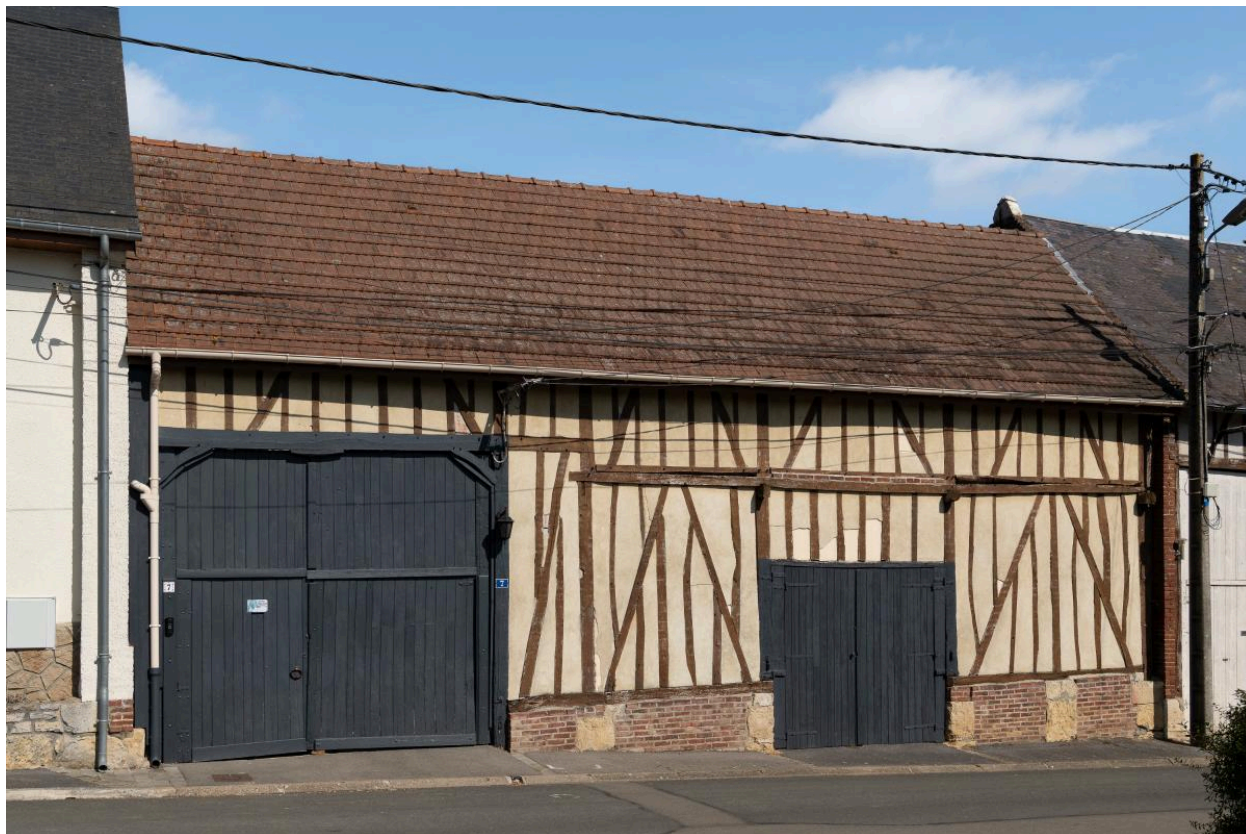
Ancienne grange sur rue avec  
entrée charretière, n°7 rue  
Prien, vue depuis le sud-est.  
Phot. Marc Kérignard  
IVR32\_20226000309NUCA

Ancienne grange sur rue avec entrée charretière, n°7 rue Prien, vue depuis le sud-est.

Comme dans la majorité des villages du plateau picard, la ferme picarde (grange sur rue et logis en fond de cour) est majoritaire à Sainte-Eusoye. Elle correspondait à des exploitations agricoles de taille modeste ou moyenne (exemples aux n°7 et 9 rue Prien (ill.), 11 rue de la Mairie). Les granges alignées sur la rue sont plus ou moins vastes selon la taille de l'exploitation agricole (grange massive au n°34 de la Grande Rue). Une variante de cette typologie relève de l'habitat d'artisan : la grange est accompagnée voire remplacée par un atelier (n°4 de la rue de la Mairie (ill.)).

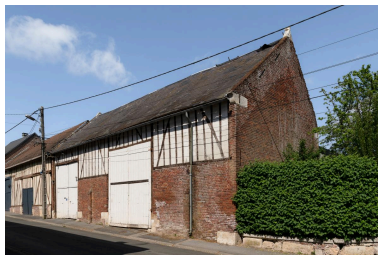
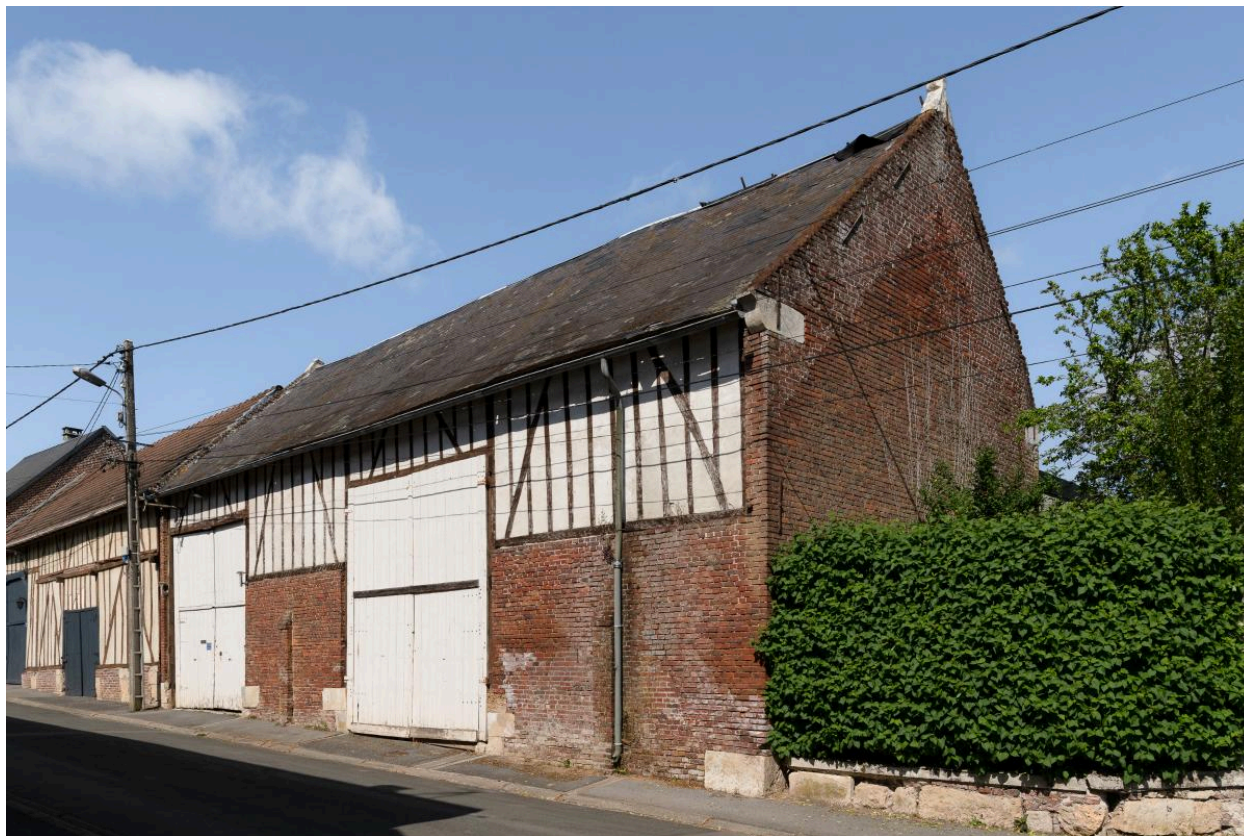
Ancienne grange sur rue avec  
entrée charretière, n°9 rue  
Prien, vue depuis le nord-est.  
Phot. Marc Kérignard  
IVR32\_20226000310NUCA

Ancienne grange sur rue avec entrée charretière, n°9 rue Prien, vue depuis le nord-est.

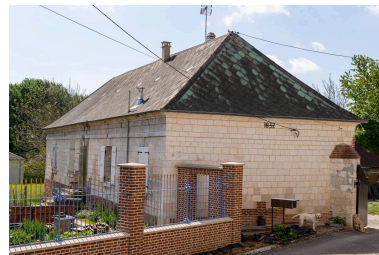
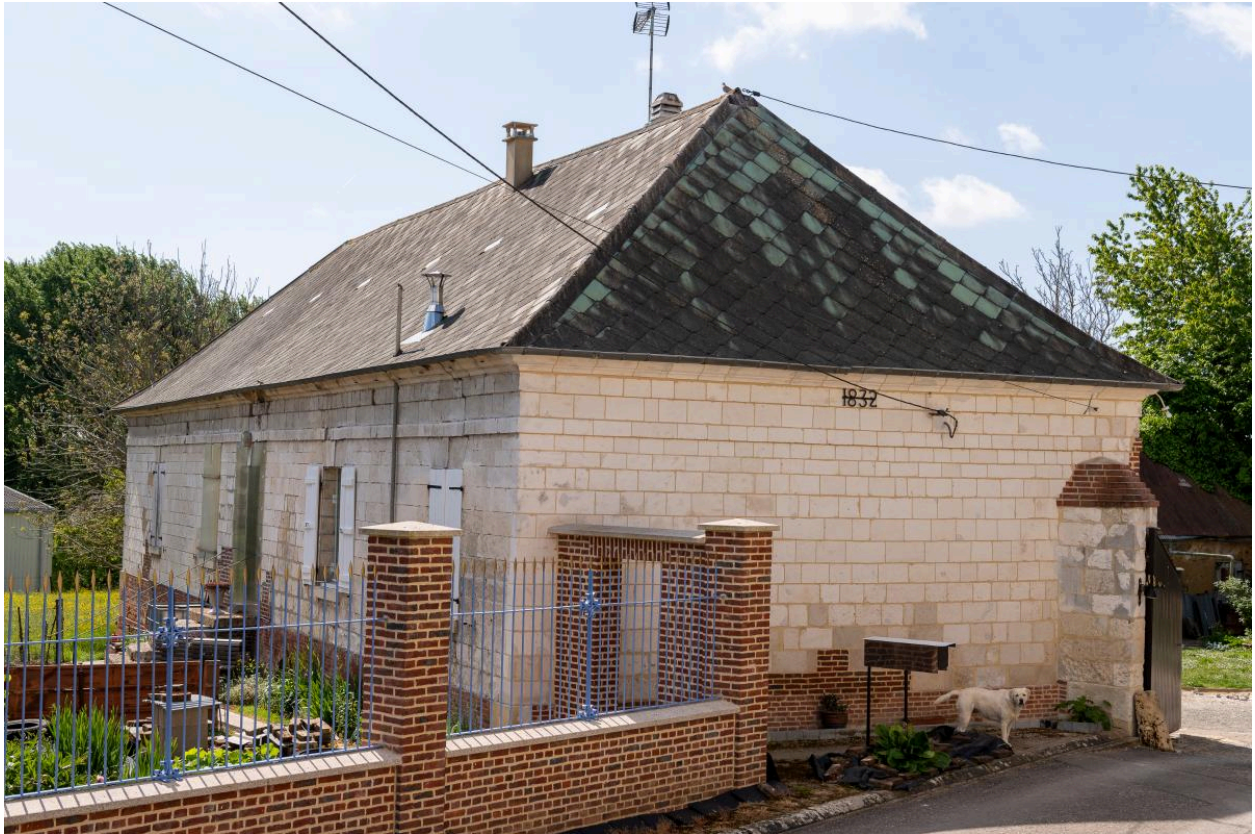
Logis en pierre portant la date  
de 1832, n°3 impasse des  
Rosiers, vue depuis le nord-ouest.  
Phot. Marc Kérignard  
IVR32\_20226000312NUCA

Logis en pierre portant la date de 1832, n°3 impasse des Rosiers, vue depuis le nord-ouest.

Enfin, le logis en pierre de taille (portant la date de 1832) situé au chevet de l'église, impasse des Rosiers (ill.) pourrait avoir été reconstruit à l'emplacement de celui d'un ancien domaine agricole important, peut-être d'origine ecclésiastique (il est déjà visible sur le cadastre de 1809).

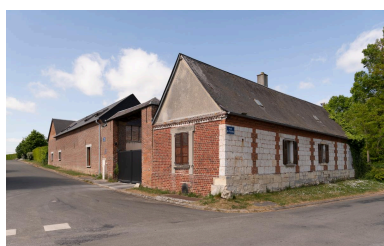
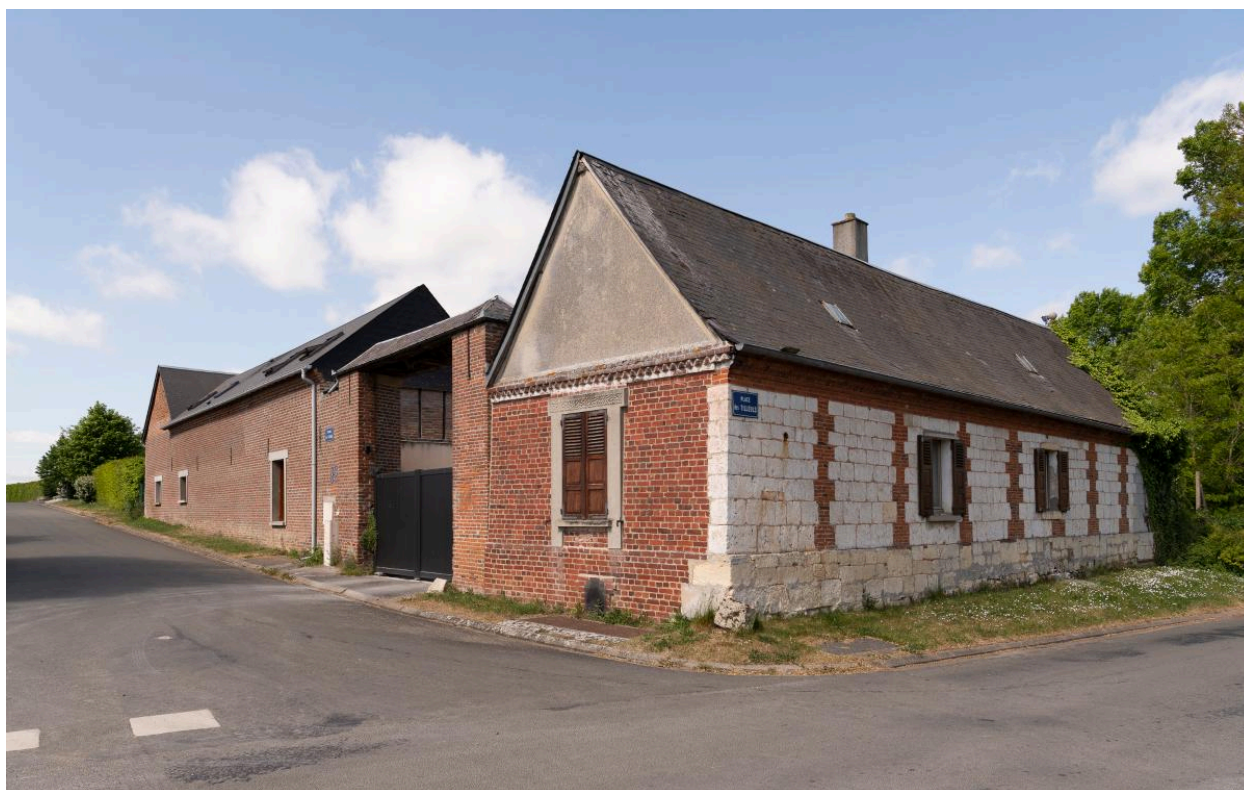
Ancienne ferme avec logis  
en pierre, n°2 Chemin des  
Vignes, vue depuis l'est.  
Phot. Marc Kérignard  
IVR32\_20226000315NUCA

Ancienne ferme avec logis en pierre, n°2 Chemin des Vignes, vue depuis l'est.

La seconde ferme à cour se trouve à l'extrémité occidentale du village (n°2 chemin des Vignes). Le logis est construit en brique et pierre, indice d'une certaine ancienneté (antérieur à 1809, année du cadastre sur lequel il figure). Les bâtiments en équerre fermant les côtés sud et ouest sont postérieurs (certainement de la 2<sup>e</sup> moitié du 19<sup>e</sup> siècle avec une reprise des baies au 20<sup>e</sup> siècle).

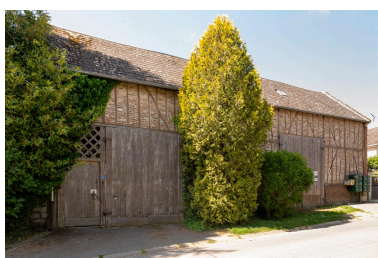
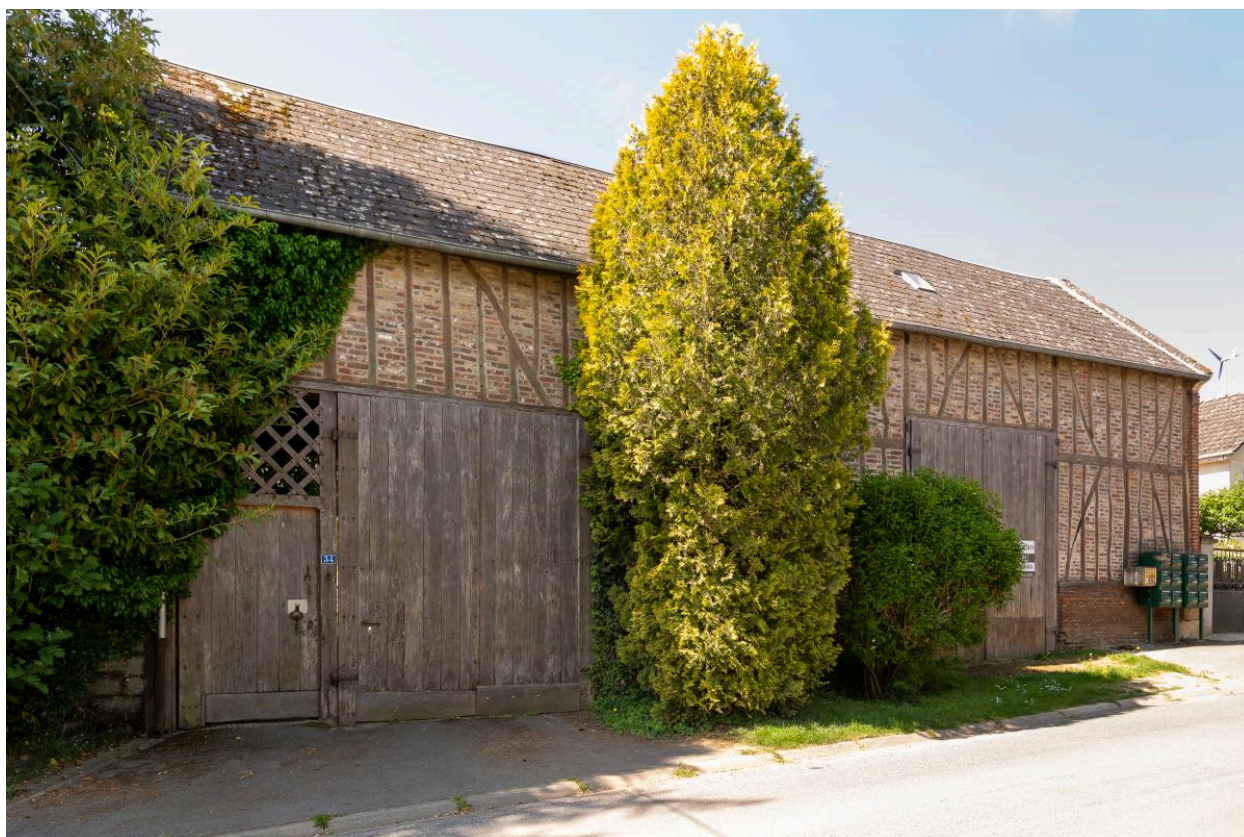
Ancienne grange et entrée  
charretière sur rue, n°34 Grande  
Rue, vue depuis le nord-est.  
Phot. Marc Kérignard  
IVR32\_20226000317NUCA

Ancienne grange et entrée charretière sur rue, n°34 Grande Rue, vue depuis le nord-est.

Quelques édifices en pans de bois et torchis sont encore visibles, tant dans les bâtiments importants du village, ce qui est peu fréquent (mairie-école, aujourd'hui logement ; ancien presbytère, aujourd'hui mairie), que dans les habitations, mais il reste très peu d'exemples. Nombreux sont ceux qui conservent leurs pans de bois mais sont remplis avec d'autres matériaux comme la brique (n°11 rue de la Mairie (ill.), n°34 de la Grande Rue (ill.)).

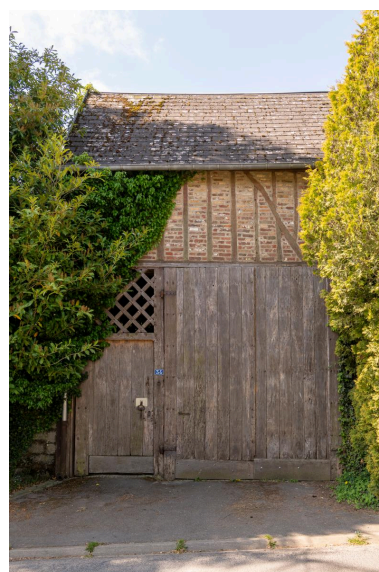
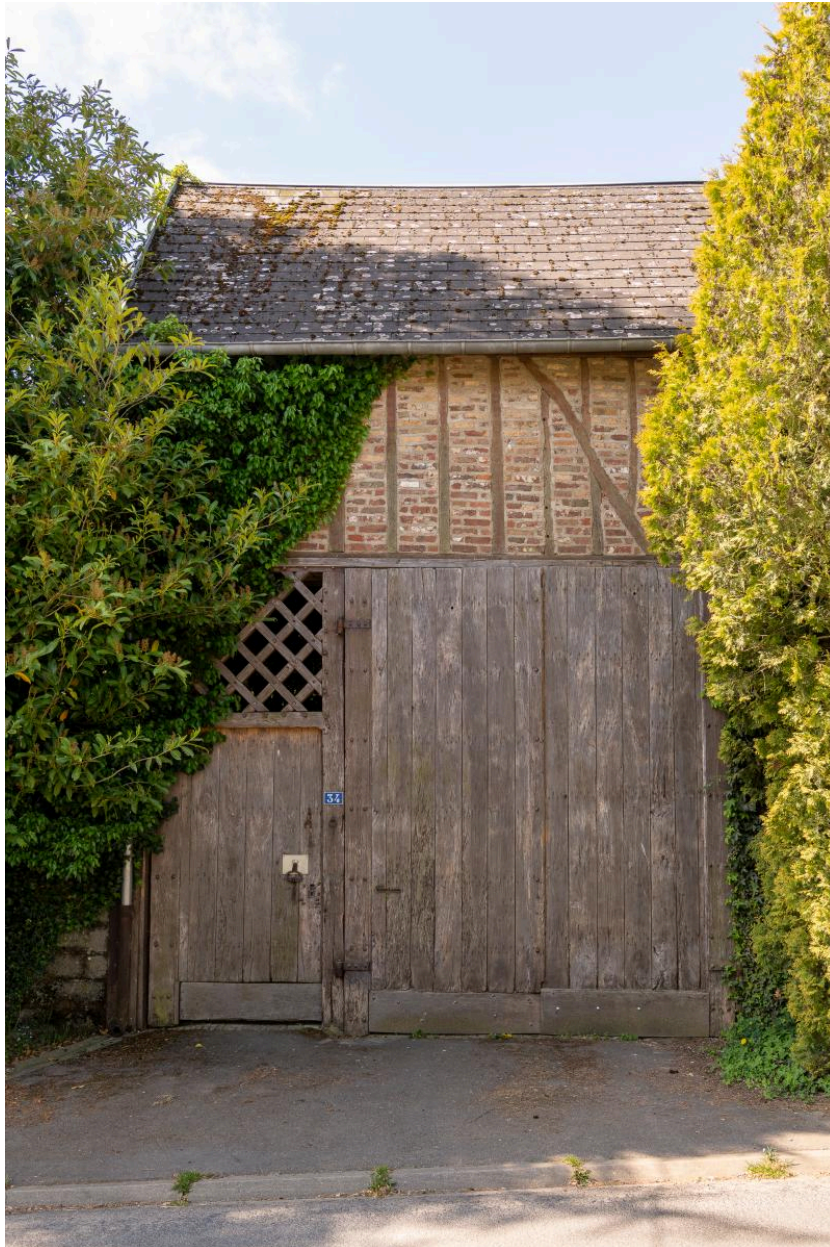
Détail de l'entrée charretière  
avec porte pitéonne et imposte  
ajourée, n°34 Grande Rue,  
vue depuis le nord-est.  
Phot. Marc Kérignard  
IVR32\_20226000316NUCA

Détail de l'entrée charretière avec porte pitéonne et imposte ajourée, n°34 Grande Rue, vue depuis le nord-est.

Le bois offre de belles formes pour orner les façades, tant dans la symétrie des pans de bois que dans les menuiseries. En effet, les entrées des fermes picardes sont le plus souvent composées d'une porte piétonne et d'une porte charretière. Ces éléments sont souvent très soignés comme l'imposte ajourée de l'entrée piétonne au n°34 de la Grande Rue (ill.).

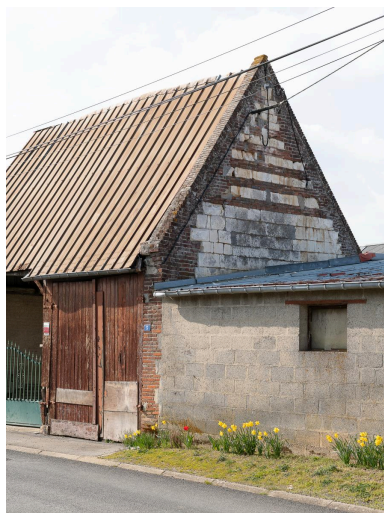
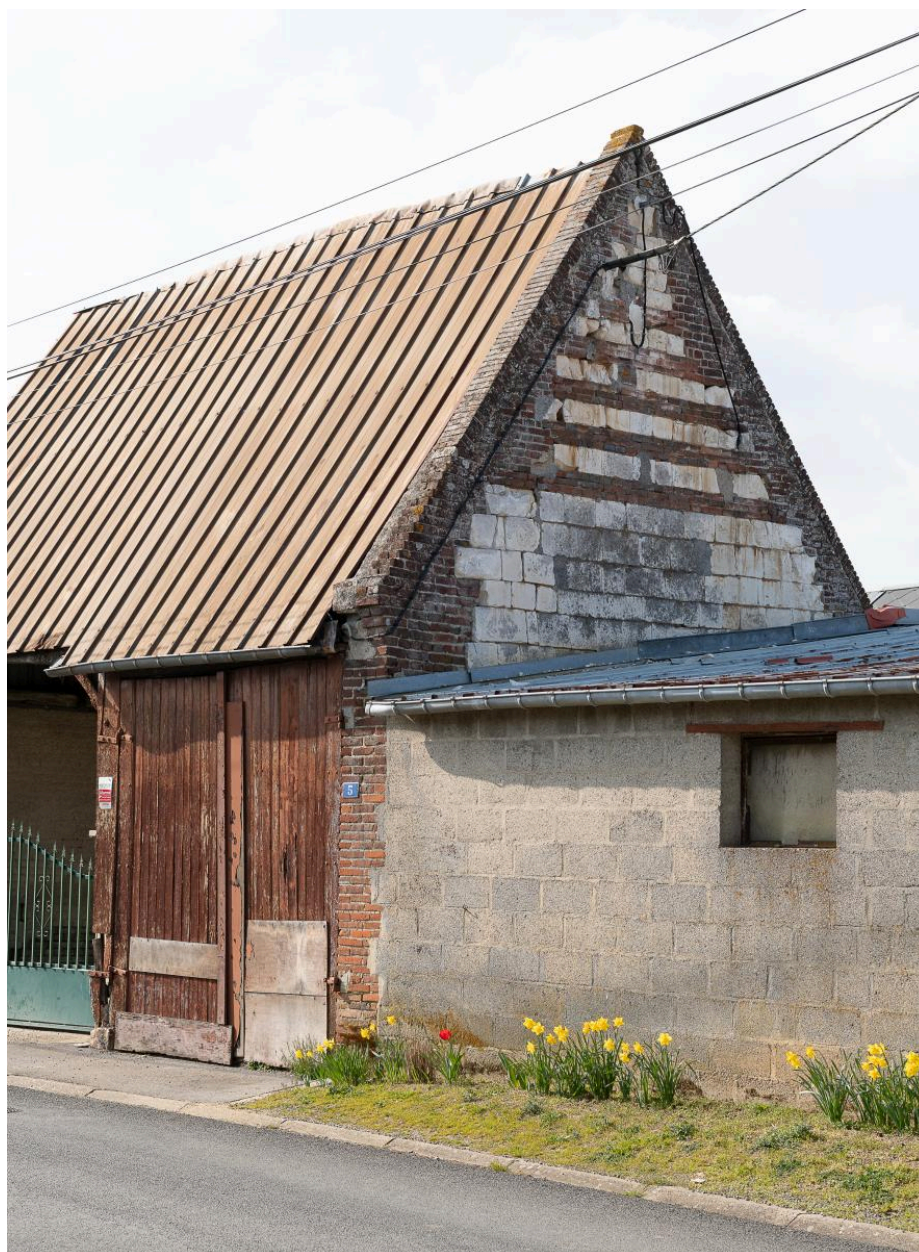
Mur coupe-feu en brique et pierre, n  
°5 rue de la Mairie, vue depuis l'est.  
Phot. Marc Kérignard  
IVR32\_20226000218NUCA

Mur coupe-feu en brique et pierre, n°5 rue de la Mairie, vue depuis l'est.

Comme dans l'ensemble des villages du plateau picard, le pan de bois et le torchis ont été les matériaux les plus employés en raison de la nature des sols qui n'offraient pas de pierre de bonne qualité. Cette dernière était alors réservée aux édifices les plus remarquables (église, maison datée de 1832 à côté de l'église, les deux gros domaines agricoles au n°2 du chemin des Vignes et au sud-est de la Grande Rue) et aux parties les plus sensibles des constructions. La pierre se retrouve ainsi dans les solins des granges sur rue (en alternance avec la brique au n°7 de la rue Prien (ill.) ou seule au n°2 rue de l'Église (ill.)) ainsi que dans les murs coupe-feu qui évitaient la propagation des incendies (exemples dans la rue de la Mairie aux n°11 (ill.) et 5).

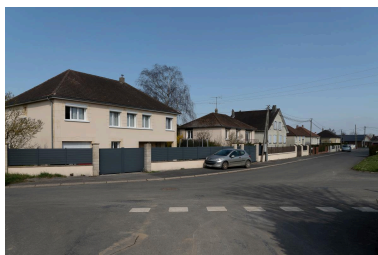
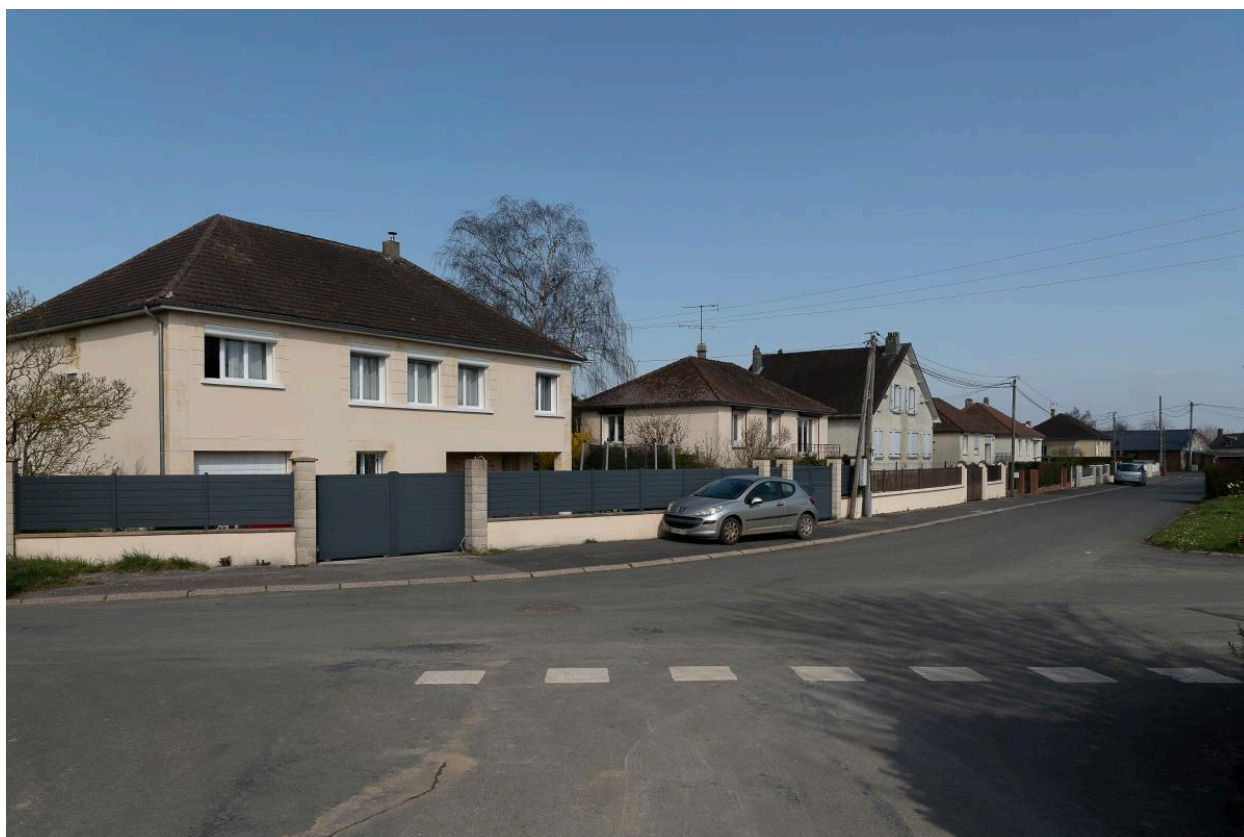
Pavillons construits dans la 2e  
moitié du 20e siècle, place des  
Tilleuls, vue depuis le sud-ouest.  
Phot. Marc Kérignard  
IVR32\_20226000212NUCA

Pavillons construits dans la 2e moitié du 20e siècle, place des Tilleuls, vue depuis le sud-ouest.

La brique est massivement diffusée sur le plateau picard à la faveur de l'arrivée du chemin de fer (ligne de Froissy ouverte en 1891) qui permet d'acheminer du charbon et ainsi mieux chauffer les fours des briqueteries locales. Fermes et maisons sont ainsi massivement construites et reconstruites avec ce matériau à la limite des 19<sup>e</sup> et 20<sup>e</sup> siècles (demeure au n°12 de la rue de la Place, maison d'artisan au n°4 de la rue de la Mairie, la ferme de la Borde Longuet ...). Enfin, le béton devient majoritaire à partir des années 1960 dans les constructions des pavillons modernes de la Grande Rue et de la place des Tilleuls (ill.).

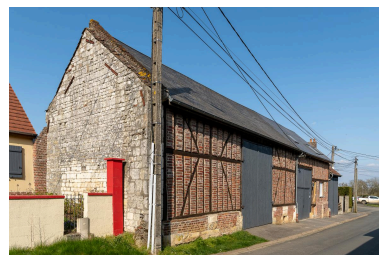
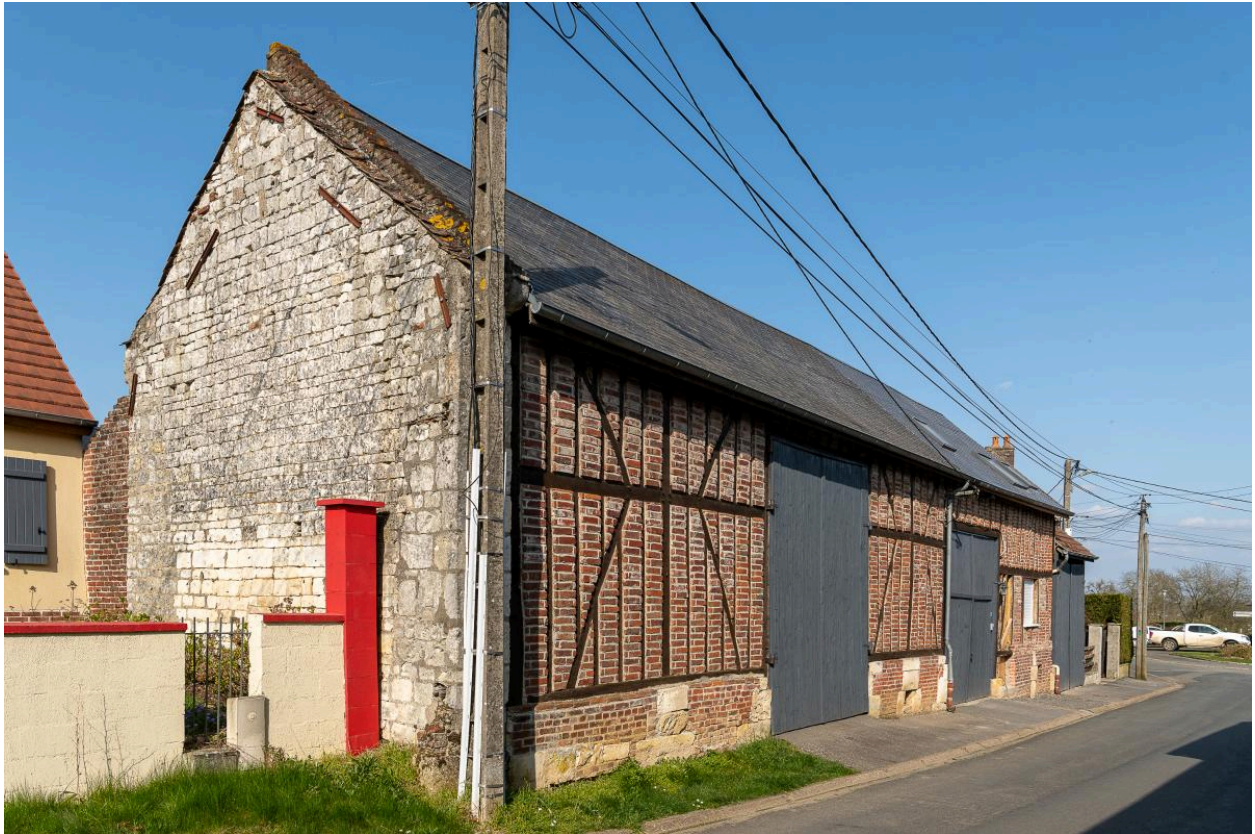
Ancienne grange sur rue avec  
entrée charretière, n°11 rue de la  
Mairie, vue depuis le sud-ouest.  
Phot. Marc Kérignard  
IVR32\_20226000217NUCA

Ancienne grange sur rue avec entrée charretière, n°11 rue de la Mairie, vue depuis le sud-ouest.

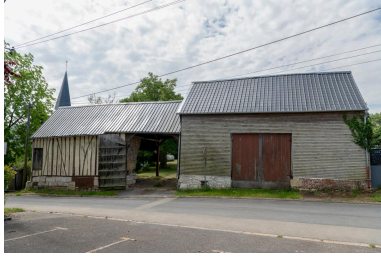
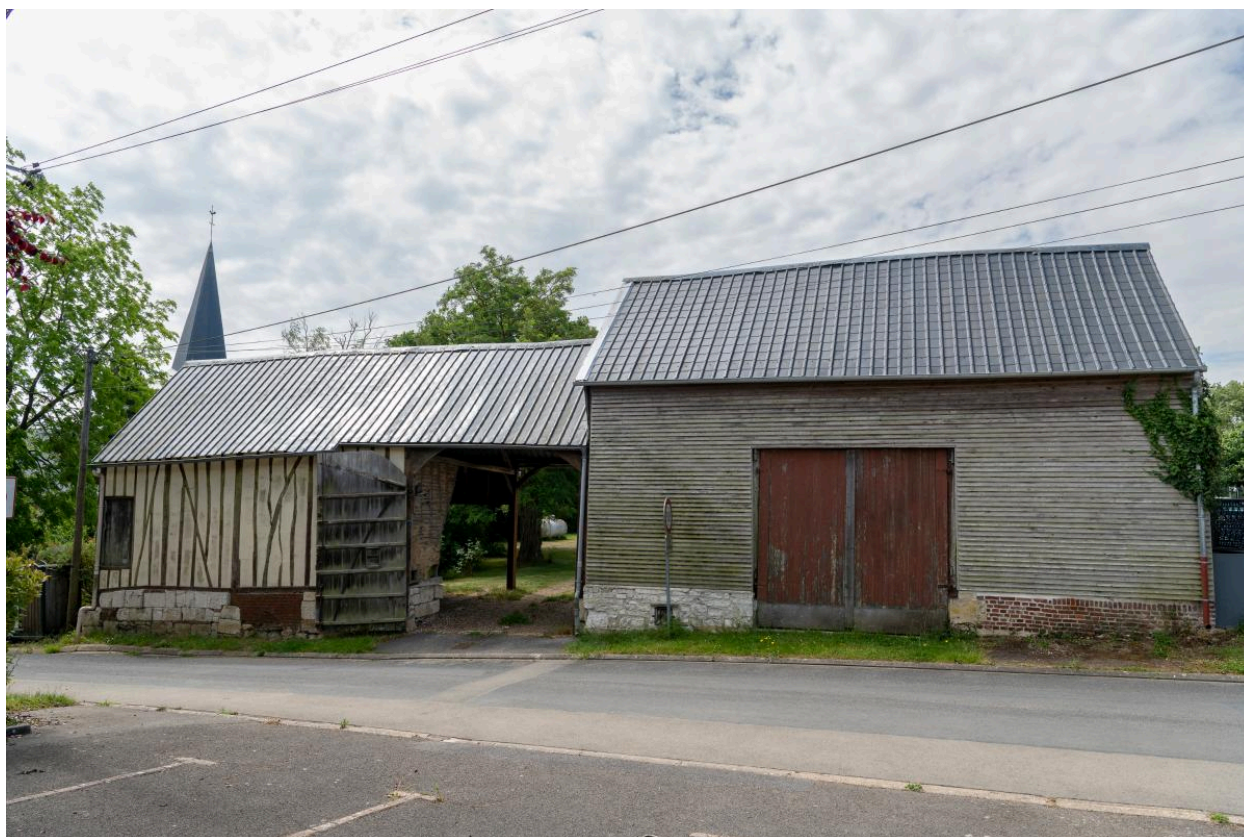
Deux anciennes granges avec entrées charretières, n°2 rue de l'Église, vue depuis le nord.

La polyvalence des activités étant de mise dans ces villages picards, il n'est pas rare de trouver un ancien café ou une épicerie dans ce qui semble être une ferme à l'origine (ancien café au n°2 rue de l'Église (ill.)).
