Hauts-de-France, Oise Sainte-Eusoye

L'habitat du village de Sainte-Eusoye et des écarts de Noirveaux, Sauveleux et La Borde Longuet

Numéro de dossier : IA60005277 Date de l'enquête initiale : 2022 Date(s) de rédaction : 2022

Cadre de l'étude : inventaire topographique Communauté de communes Oise Picarde

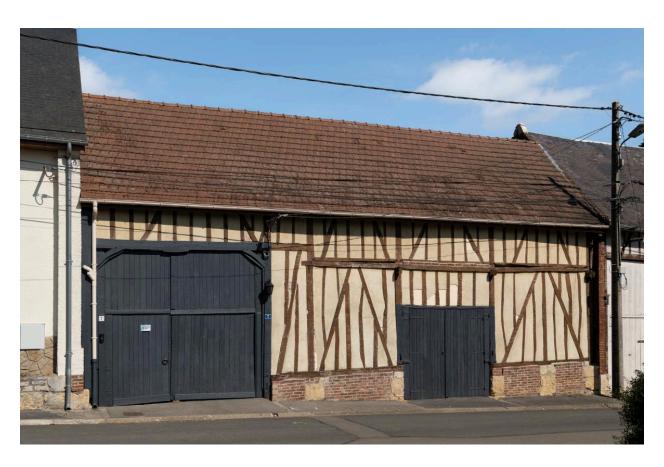
IVR32_20226000309NUCA

Ancienne grange sur rue avec entrée charretière, n°7 rue Prien, vue depuis le sud-est.

Comme dans la majorité des villages du plateau picard, la ferme picarde (grange sur rue et logis en fond de cour) est majoritaire à Sainte-Eusoye. Elle correspondait à des exploitations agricoles de taille modeste ou moyenne (exemples aux n°7 et 9 rue Prien (ill.), 11 rue de la Mairie). Les granges alignées sur la rue sont plus ou moins vastes selon la taille de l'exploitation agricole (grange massive au n°34 de la Grande Rue). Une variante de cette typologie relève de l'habitat d'artisan : la grange est accompagnée voire remplacée par un atelier (n°4 de la rue de la Mairie (ill.)).

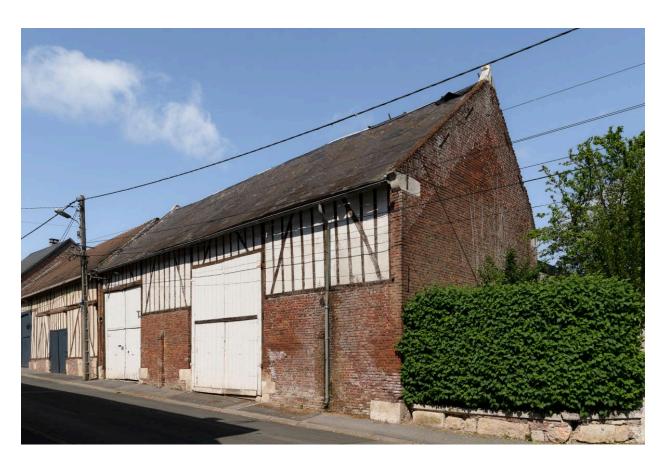
IVR32_20226000310NUCA

Ancienne grange sur rue avec entrée charretière, n°9 rue Prien, vue depuis le nord-est.

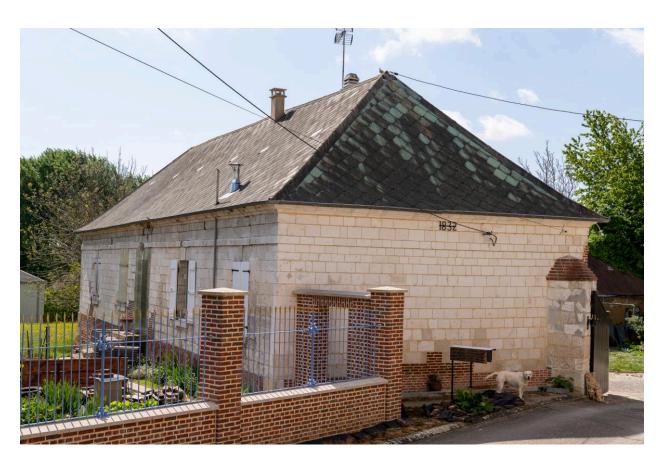
IVR32_20226000312NUCA

Logis en pierre portant la date de 1832, n°3 impasse des Rosiers, vue depuis le nord-ouest.

Enfin, le logis en pierre de taille (portant la date de 1832) situé au chevet de l'église, impasse des Rosiers (ill.) pourrait avoir été reconstruit à l'emplacement de celui d'un ancien domaine agricole important, peut-être d'origine ecclésiastique (il est déjà visible sur le cadastre de 1809).

Comme dans l'ensemble des villages du plateau picard, le pan de bois et le torchis ont été les matériaux les plus employés en raison de la nature des sols qui n'offraient pas de pierre de bonne qualité. Cette dernière était alors réservée aux édifices les plus remarquables (église, maison datée de 1832 à côté de l'église, les deux gros domaines agricoles au n°2 du chemin des Vignes et au sud-est de la Grande Rue) et aux parties les plus sensibles des constructions. La pierre se retrouve ainsi dans les solins des granges sur rue (en alternance avec la brique au n°7 de la rue Prien (ill.) ou seule au n°2 rue de l'Église (ill.)) ainsi que dans les murs coupe-feu qui évitaient la propagation des incendies (exemples dans la rue de la Mairie aux n°11 (ill.) et 5).

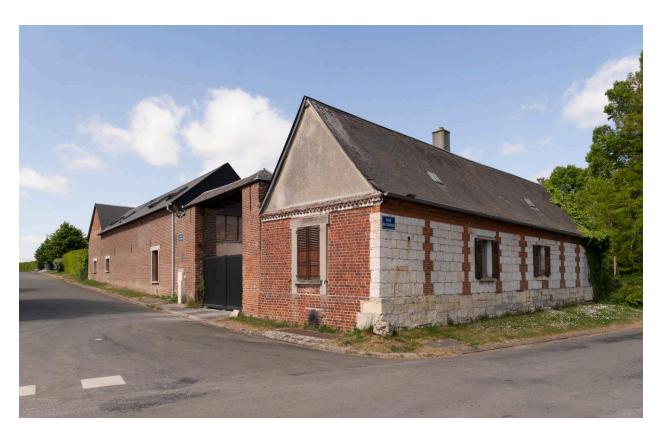
IVR32_20226000315NUCA

Ancienne ferme avec logis en pierre, n°2 Chemin des Vignes, vue depuis l'est.

La seconde ferme à cour se trouve à l'extrémité occidentale du village (n°2 chemin des Vignes). Le logis est construit en brique et pierre, indice d'une certaine ancienneté (antérieur à 1809, année du cadastre sur lequel il figure). Les bâtiments en équerre fermant les côtés sud et ouest sont postérieurs (certainement de la 2^e moitié du 19^e siècle avec une reprise des baies au 20^e siècle).

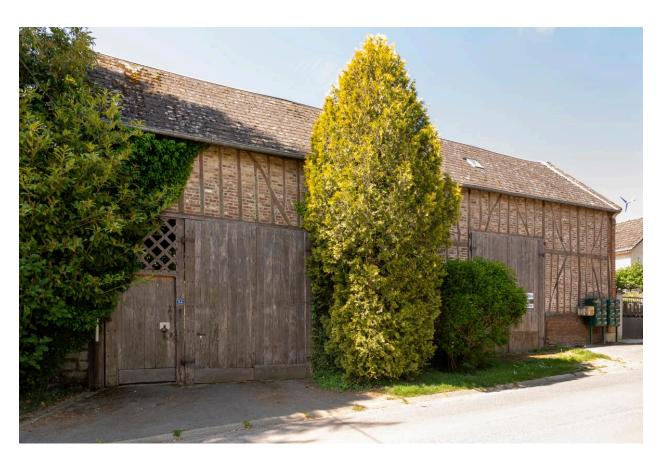
IVR32_20226000317NUCA

Ancienne grange et entrée charretière sur rue, n°34 Grande Rue, vue depuis le nord-est.

Quelques édifices en pans de bois et torchis sont encore visibles, tant dans les bâtiments importants du village, ce qui est peu fréquent (mairie-école, aujourd'hui logement ; ancien presbytère, aujourd'hui mairie), que dans les habitations, mais il reste très peu d'exemples. Nombreux sont ceux qui conservent leurs pans de bois mais sont remplis avec d'autres matériaux comme la brique (n°11 rue de la Mairie (ill.), n°34 de la Grande Rue (ill.)).

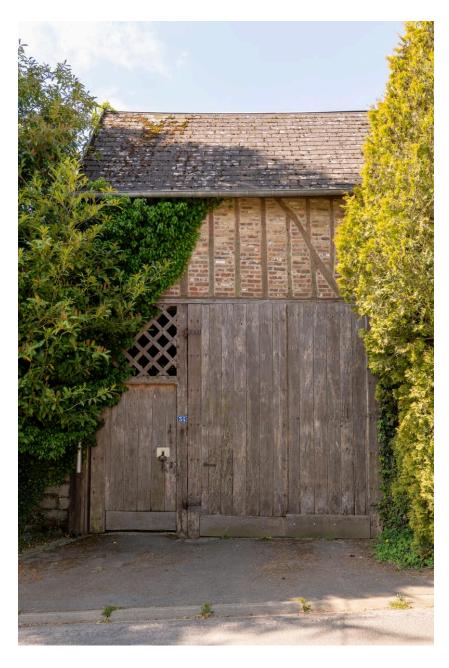
IVR32_20226000316NUCA

Détail de l'entrée charretière avec porte pitéonne et imposte ajourée, n°34 Grande Rue, vue depuis le nord-est.

Le bois offre de belles formes pour orner les façades, tant dans la symétrie des pans de bois que dans les menuiseries. En effet, les entrées des fermes picardes sont le plus souvent composées d'une porte piétonne et d'une porte charretière. Ces éléments sont souvent très soignés comme l'imposte ajourée de l'entrée piétonne au n°34 de la Grande Rue (ill.).

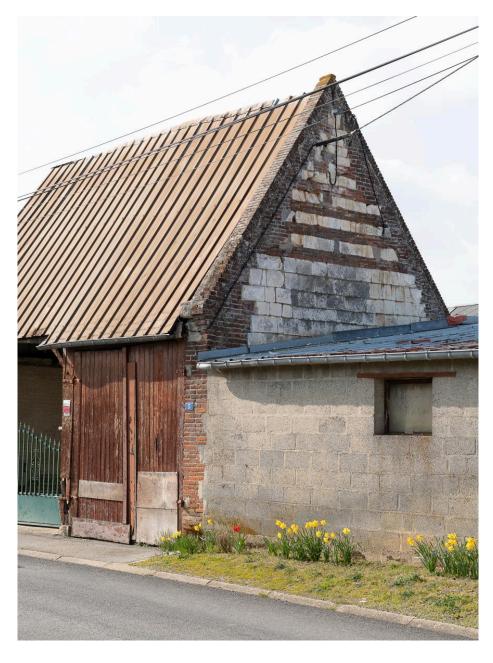
IVR32_20226000218NUCA

Mur coupe-feu en brique et pierre, $n^{\circ}5$ rue de la Mairie, vue depuis l'est.

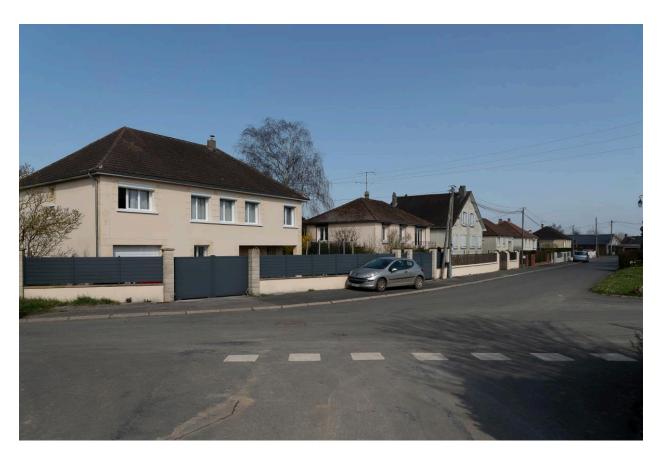
IVR32_20226000212NUCA

Pavillons construits dans la 2e moitié du 20e siècle, place des Tilleuls, vue depuis le sud-ouest.

Enfin, dans la 2^e moitié du 20^e siècle, des pavillons s'implantent à Noirveaux et à Sainte-Eusoye sur d'anciennes prairies dans la partie nord de la place ainsi que dans la Grande Rue.

sont ainsi massivement construites et reconstruites avec ce matériau à la limite des 19^e et 20^e siècles (demeure au n°12 de la rue de la Place, maison d'artisan au n°4 de la rue de la Mairie, la ferme de la Borde Longuet ...). Enfin, le béton devient majoritaire à partir des années 1960 dans les constructions des pavillons modernes de la Grande Rue et de la place des Tilleuls (ill.).

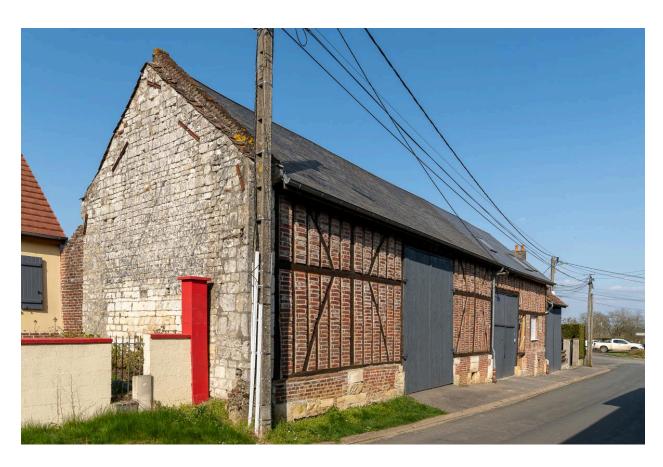
IVR32_20226000217NUCA

Ancienne grange sur rue avec entrée charretière, n°11 rue de la Mairie, vue depuis le sud-ouest.

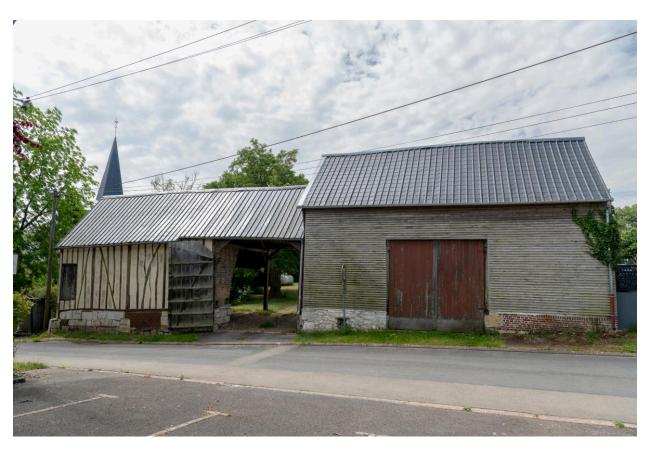
IVR32_20226000603NUCA

Deux anciennes granges avec entrées charretières, n°2 rue de l'Église, vue depuis le nord.

La polyvalence des activités étant de mise dans ces villages picards, il n'est pas rare de trouver un ancien café ou une épicerie dans ce qui semble être une ferme à l'origine (ancien café au n°2 rue de l'Église (ill.)).
