## Ferme du Camp-Quesnoy à Saint-Quentin-en-Tourmont

Numéro de dossier : IA80007742  
Date de l'enquête initiale : 2004  
Date(s) de rédaction : 2004  
Cadre de l'étude : inventaire préliminaire arrière-pays maritime picard  
Degré d'étude : étudié

Dénomination : ferme  
Destinations successives : ferme, maison  
Parties constituantes non étudiées : étable à chevaux, remise, grange, étable, porcherie

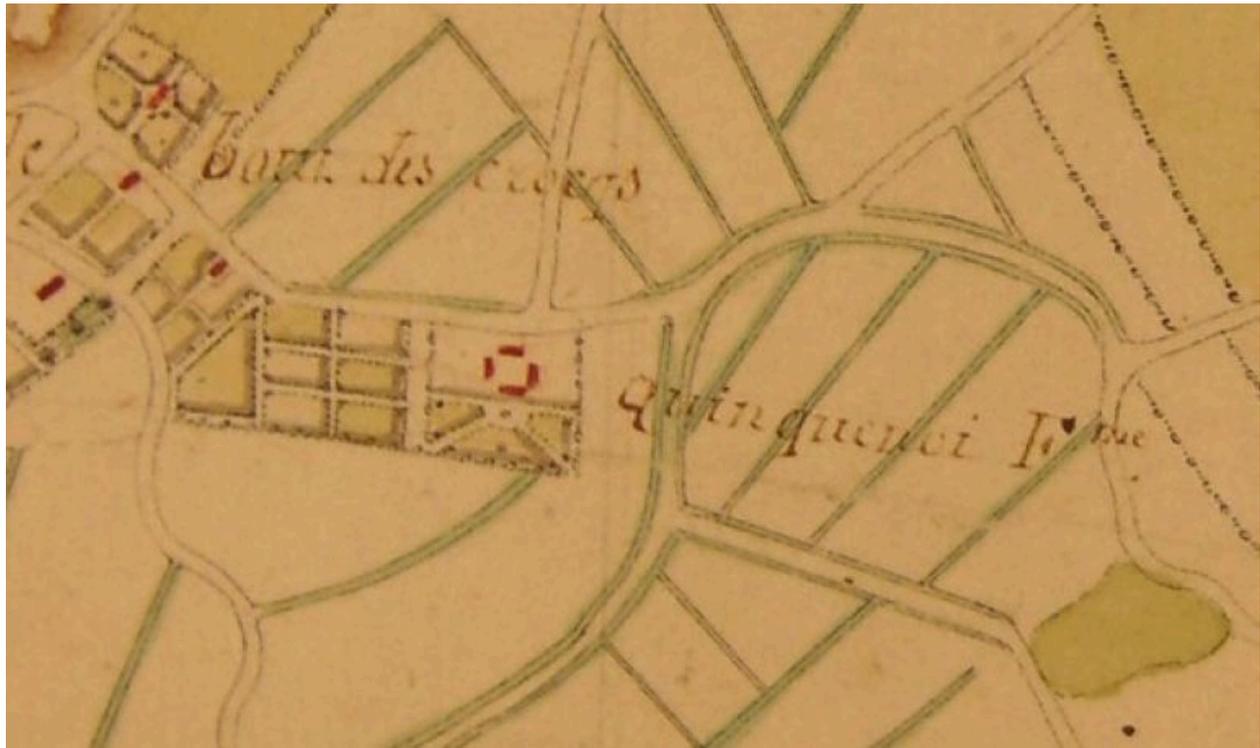
IVR22\_20068005953NUCAB

Extrait d'une carte du territoire du 18e siècle présentant le plan de la ferme.

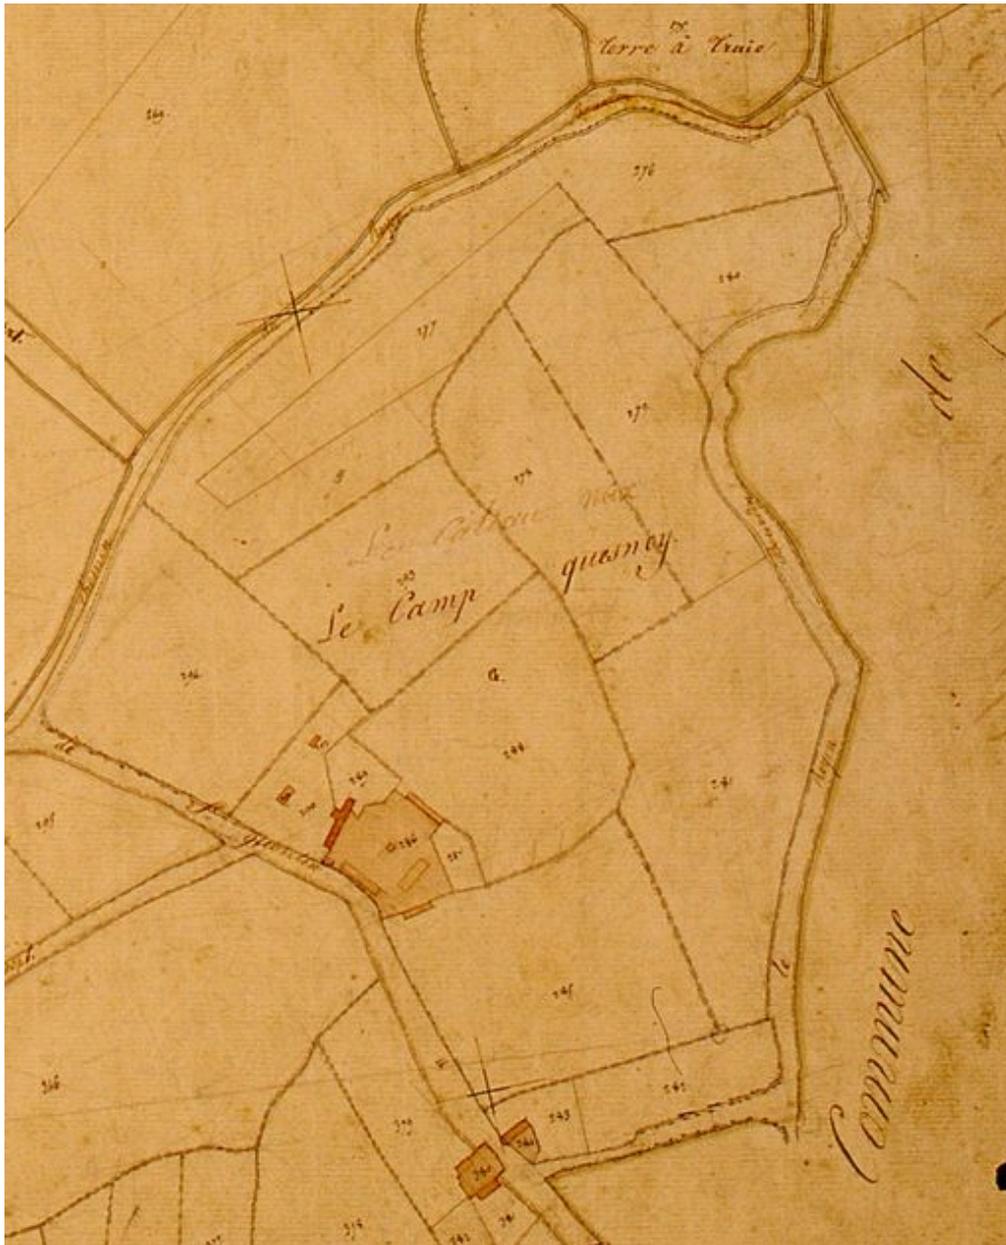
IVR22\_20078006058XAB

Extrait du cadastre napoléonien présentant le plan de la ferme en 1826.

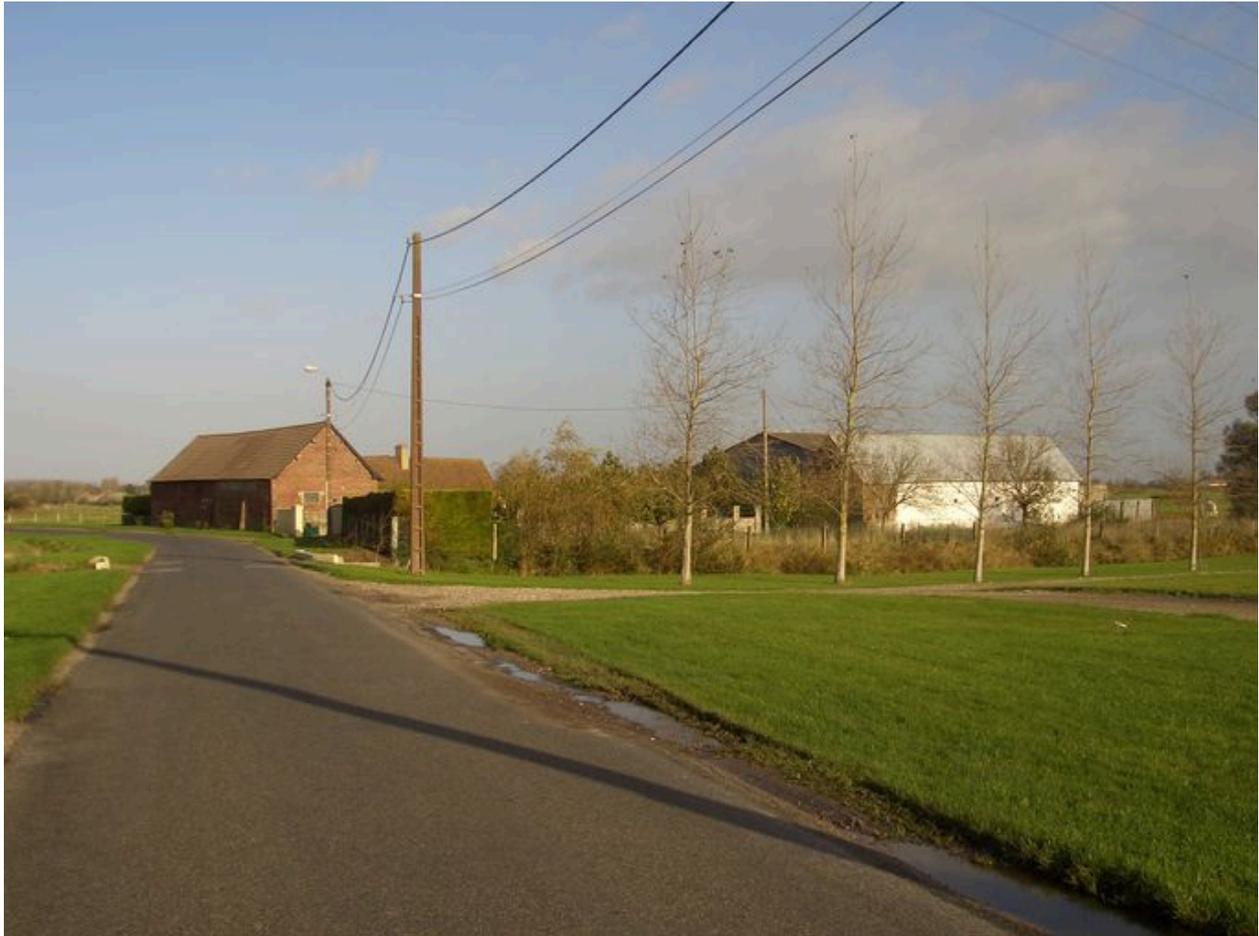
IVR22\_20068005619NUCA

Cette ferme, située sur la route de Saint-Quentin au Bout des Crocs, dessine une cour ouverte. Légèrement isolée, elle est bordée au sud par un royon (canal de drainage). La pâture entoure la ferme au nord et à l'est.

Vue générale.

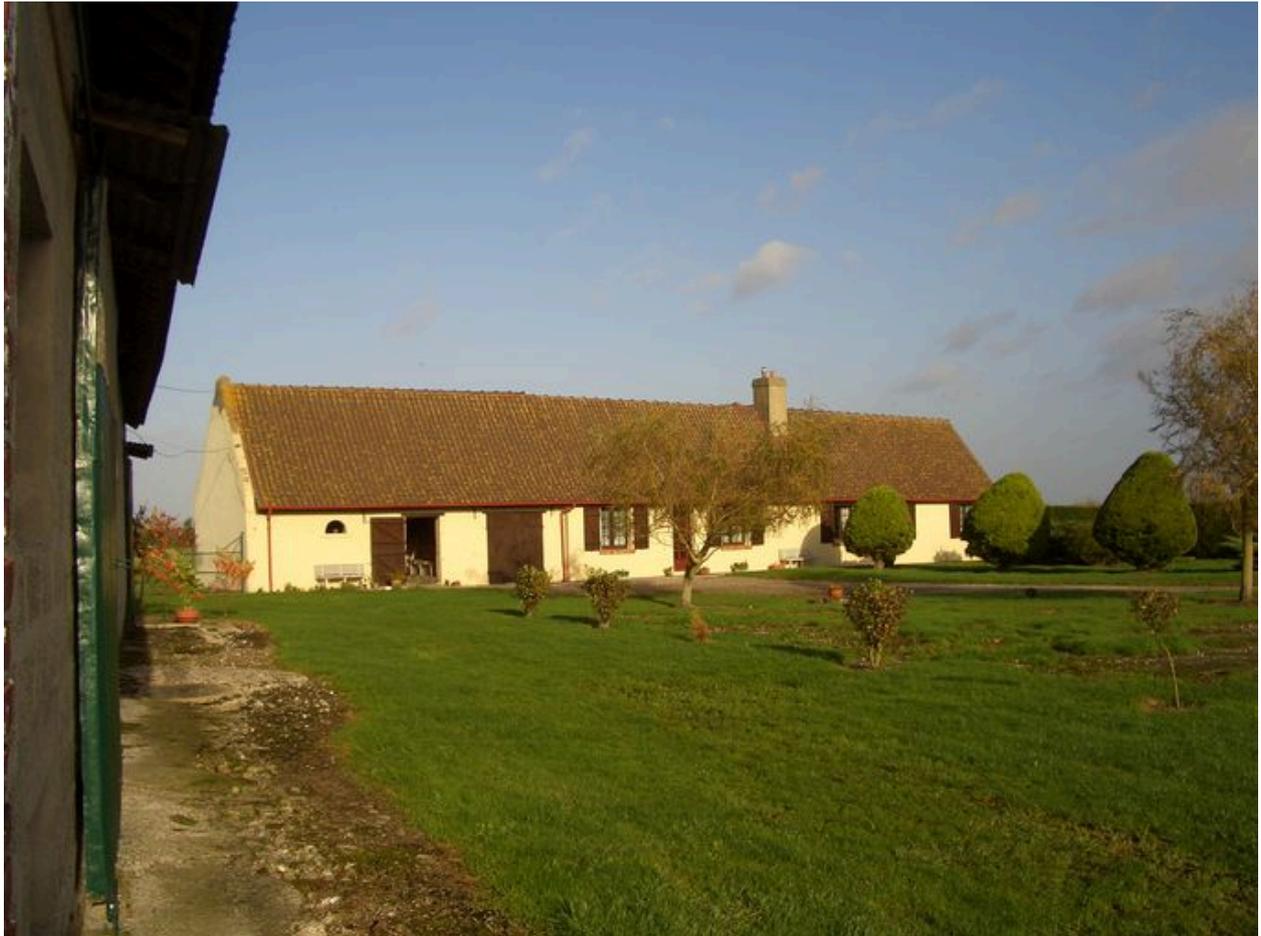
IVR22\_20068005620NUCA

En retour d'équerre au nord, se situent tout d'abord les écuries à l'ouest et le logis dans le prolongement à l'est, long de cinq travées. La maçonnerie est aujourd'hui en brique et parpaing. Seul le mur pignon oriental a conservé sa maçonnerie en torchis et pans de bois. Le pignon occidental est découvert. L'est de la cour est aujourd'hui occupé par un hangar qui cache, au nord, les porcheries en brique.

Vue du logis.

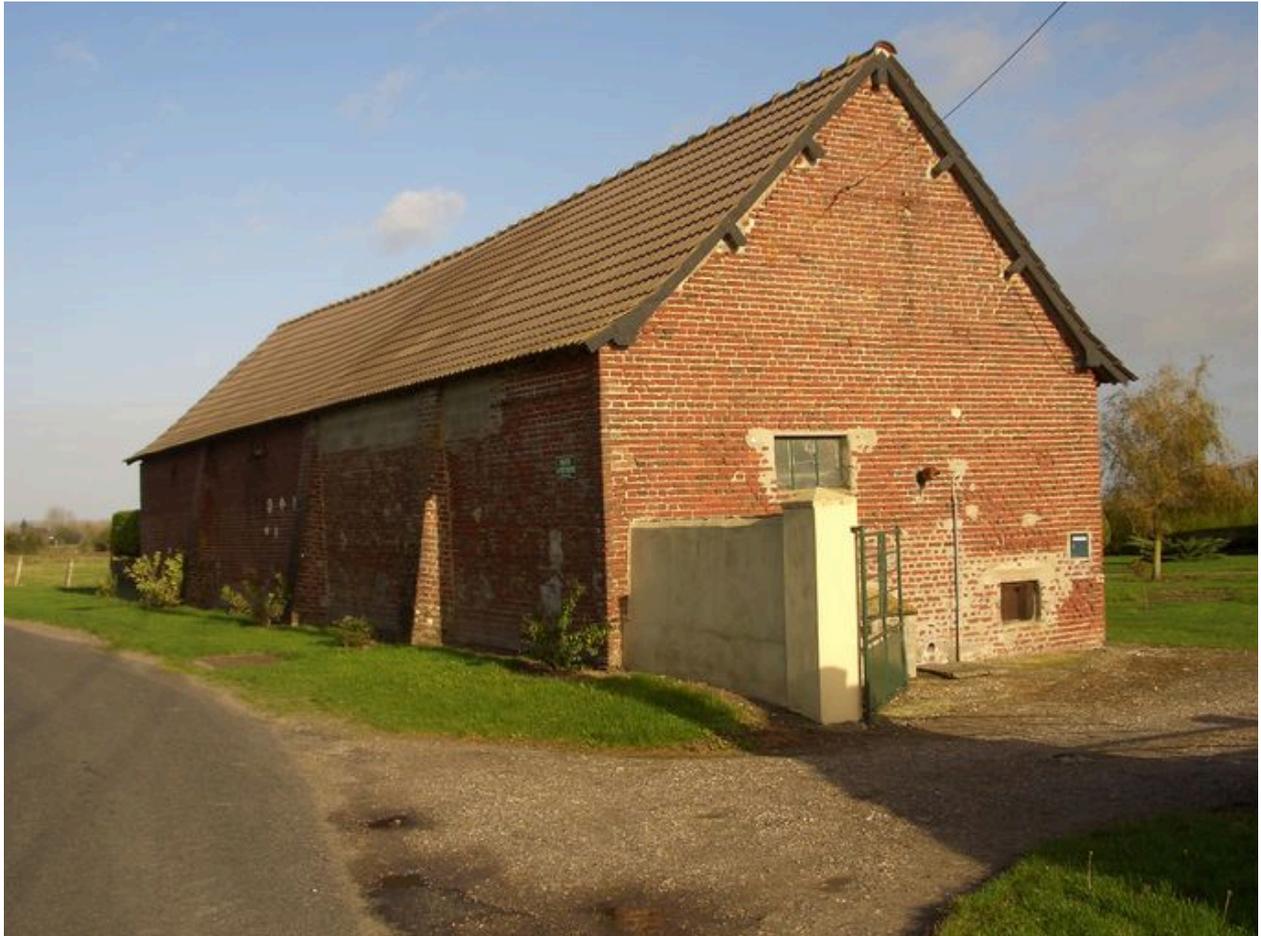
IVR22\_20068005621NUCA

Le bâtiment situé à l'est, longeant la voie de communication, était une grange, de quatre travées. Entièrement en brique, elle dispose d'un mur gouttereau oriental (sur cour) en parpaings. Son pendant est soutenu par trois contreforts. Le toit à longs pans est en tuile mécanique.

Vue de la grange sur rue.
