Hauts-de-France, Oise
Cuts
rue du Jonquoy

Château de Cuts

Numéro de dossier : IA00049385
Date de l'enquête initiale : 1986
Date(s) de rédaction : 2009
Cadre de l'étude : inventaire topographique canton de Noyon
Degré d'étude : étudié

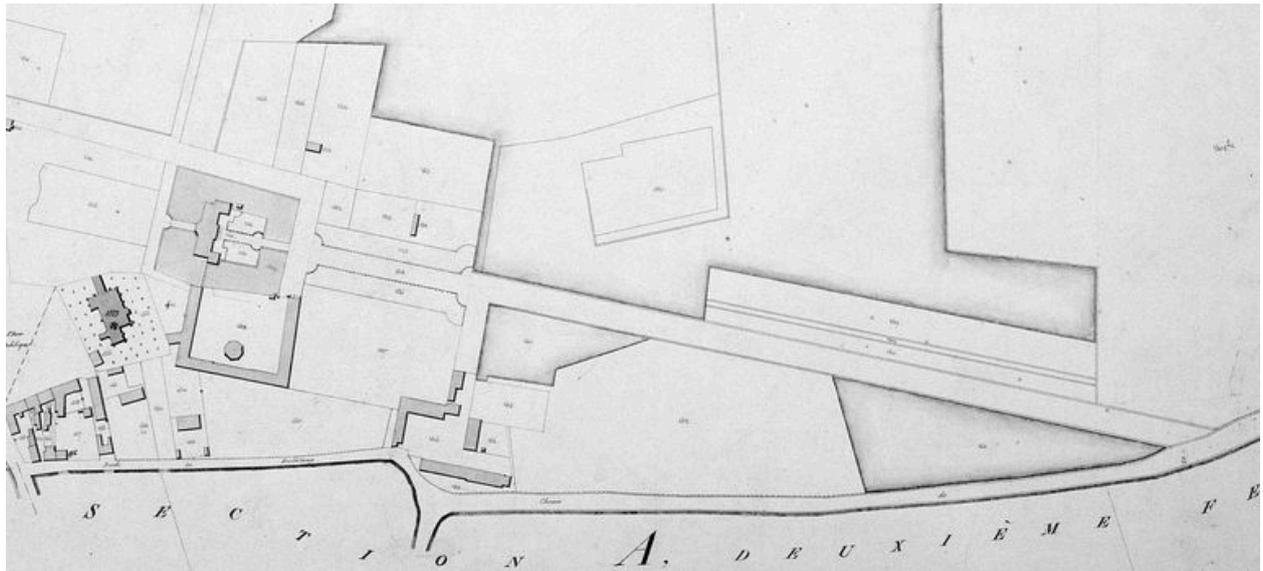
Extrait du cadastre napoléonien (DGI).

L'édifice est représenté sur le cadastre napoléonien de 1831 (fig.), qui en donne les dispositions à cette date et figure le pigeonnier octogonal encadré par des bâtiments disposés en U, formant la basse-cour (aujourd'hui disparue). Selon Louis Gashing (1926), le château, détruit en 1917, avait été construit en 1636 (date portée sur un linteau), sur l'emplacement d'un édifice plus ancien. Louis Gashing décrit un corps de logis flanqué sur sa façade septentrionale de deux pavillons aux deux bouts, le tout couvert d'ardoises, entouré de douves en eau. Le colombier est le seul vestige de la basse cour, située à l'est. Le château est complètement remanié de 1881 à 1898 (charpentes refaites, exhaussement d'un étage, pavillon de la façade sud, tourelle ouest de l'escalier de service) et la distribution intérieure entièrement remaniée. La galerie de la façade nord est construite en 1898 et le pont donnant accès à la cour nord, reconstruit en 1890, date de la création d'un tapis vert (fig.). En 1917, les Allemands détruisent le pigeonnier et incendient le château, qui sera reconstruit en 1926 (date portée sur une lucarne), en conservant le soubassement et les assises de fondations de la première construction. La reconstruction est effectuée "à l'identique" hormis quelques détails (création de douves). L'édifice conserve un escalier à balustre du 17^e siècle ainsi que des éléments de dallage du 18^e siècle. La maison du régisseur a été construite en 1824 (date portée).

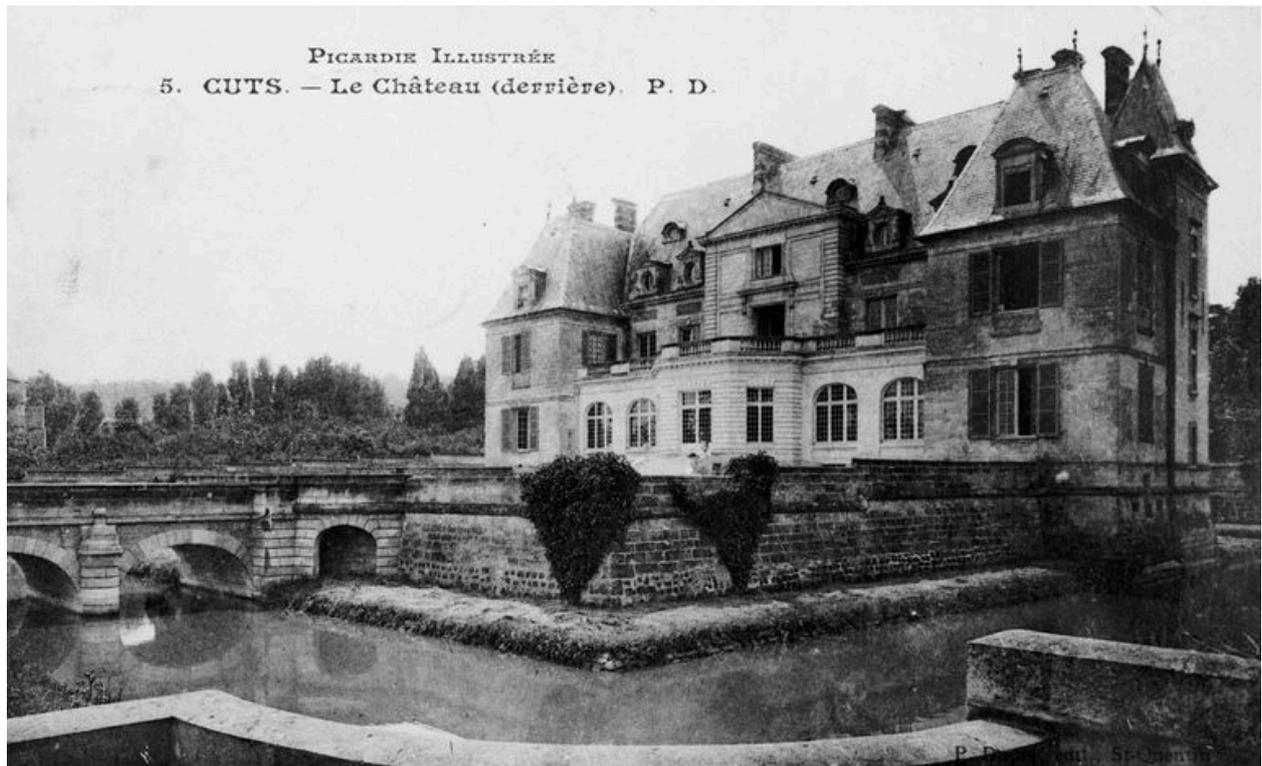
Elévation antérieure, avant 1914 (AP).

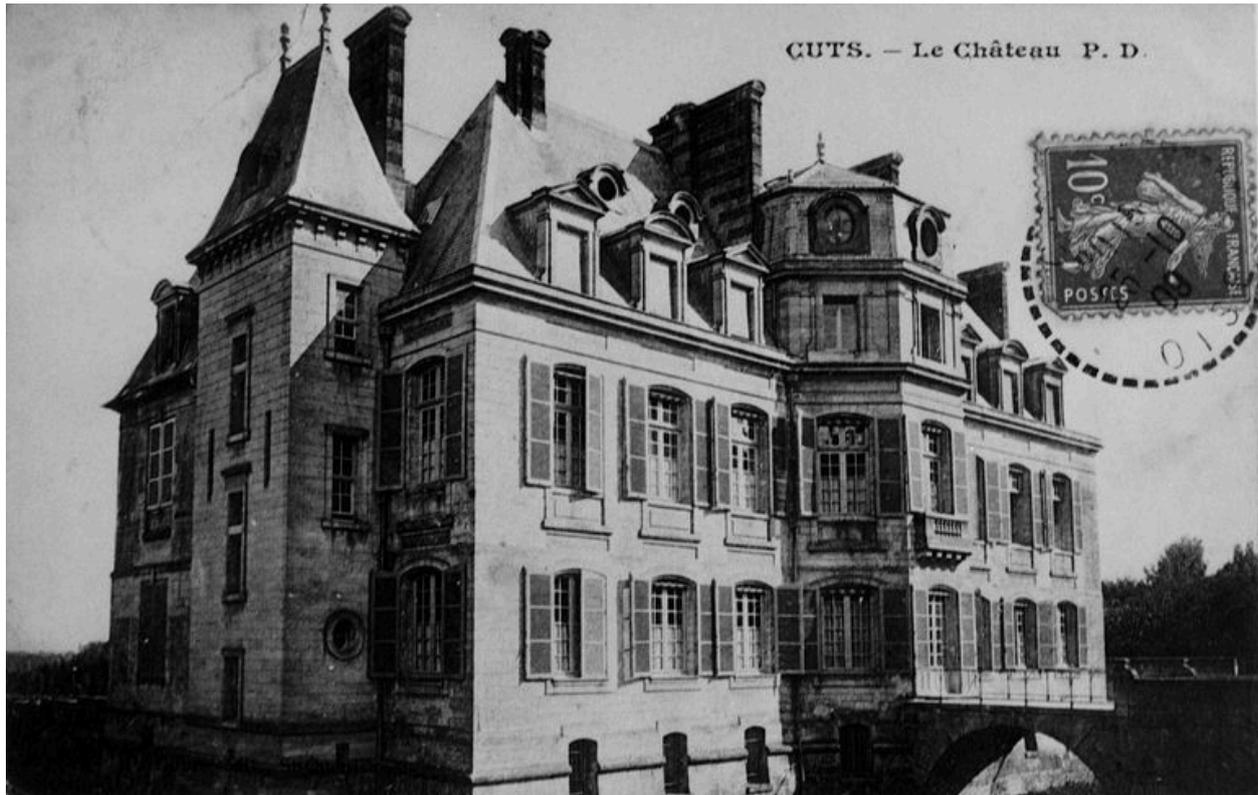
Elévation postérieure, avant 1914 (AP).

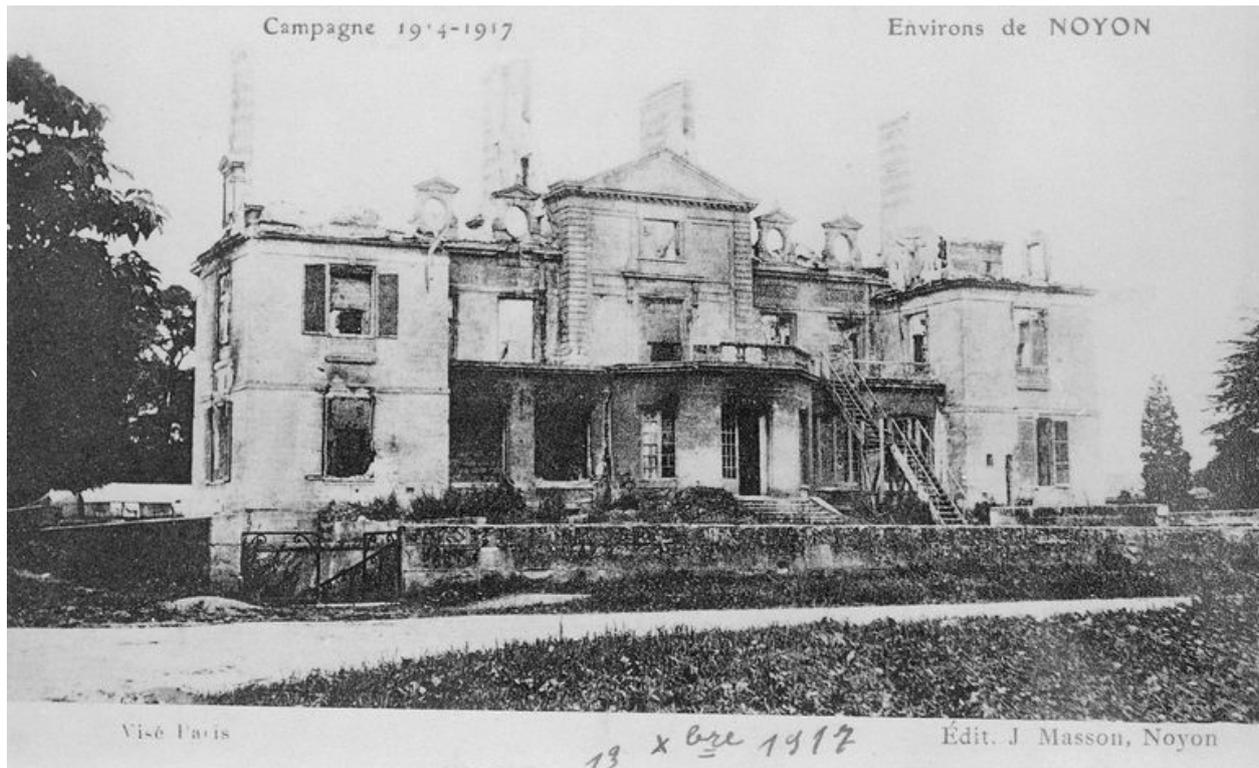
Elévation antérieure du château ruiné, 1917 (AP).

Le château de Cuts, entouré de douves et d'un grand parc, a été construit en 1636. Remanié au 19^e siècle, il a subi des dégâts importants en 1918 et fut presque totalement reconstruit en 1926. De la construction du 17^e siècle datent le soubassement et les fondations ainsi que la voûte d'arêtes du sous-sol. La restauration a respecté le parti architectural du 17^e siècle : un corps de logis central surmonté d'un fronton triangulaire et accosté de deux ailes en retour d'équerre. Au 19^e siècle, une grande ferme à cour ouverte avec un colombier polygonal s'étendait au sud du château. Elle a été remplacée par des bâtiments d'exploitation modernes après 1918.

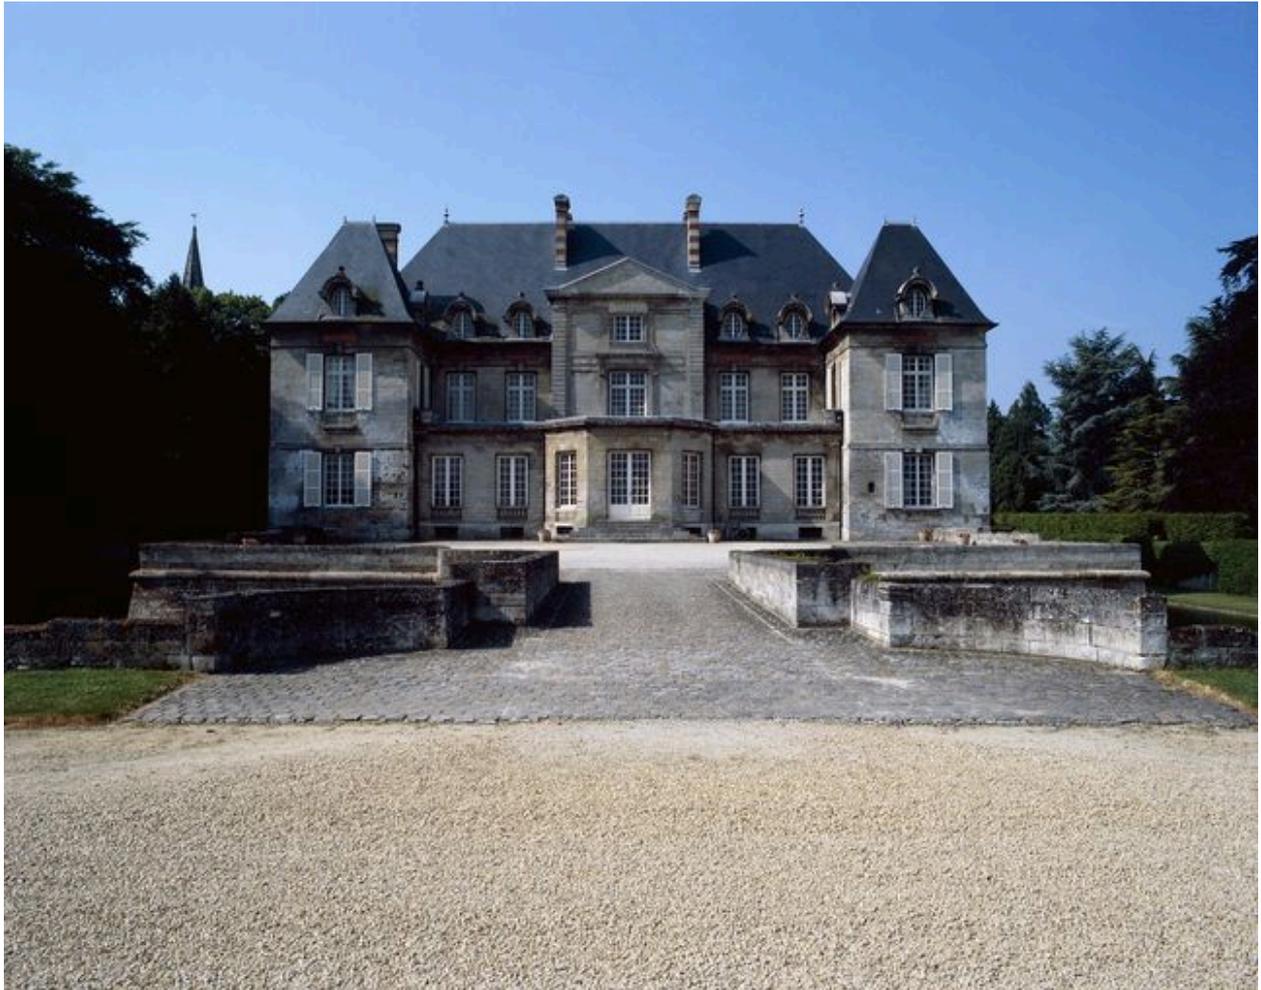
Elévation antérieure.

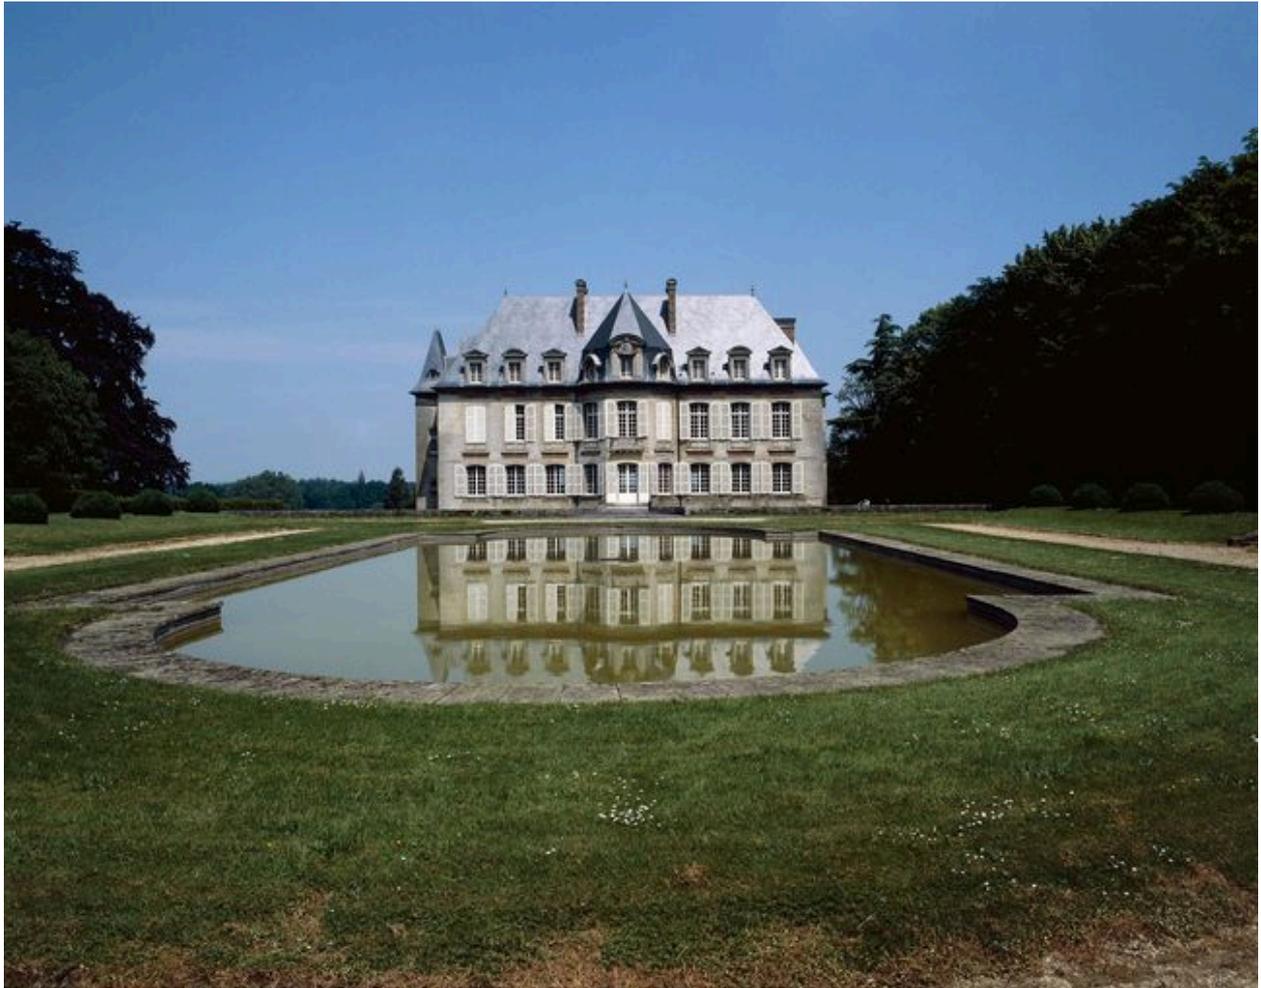
Elévation postérieure.

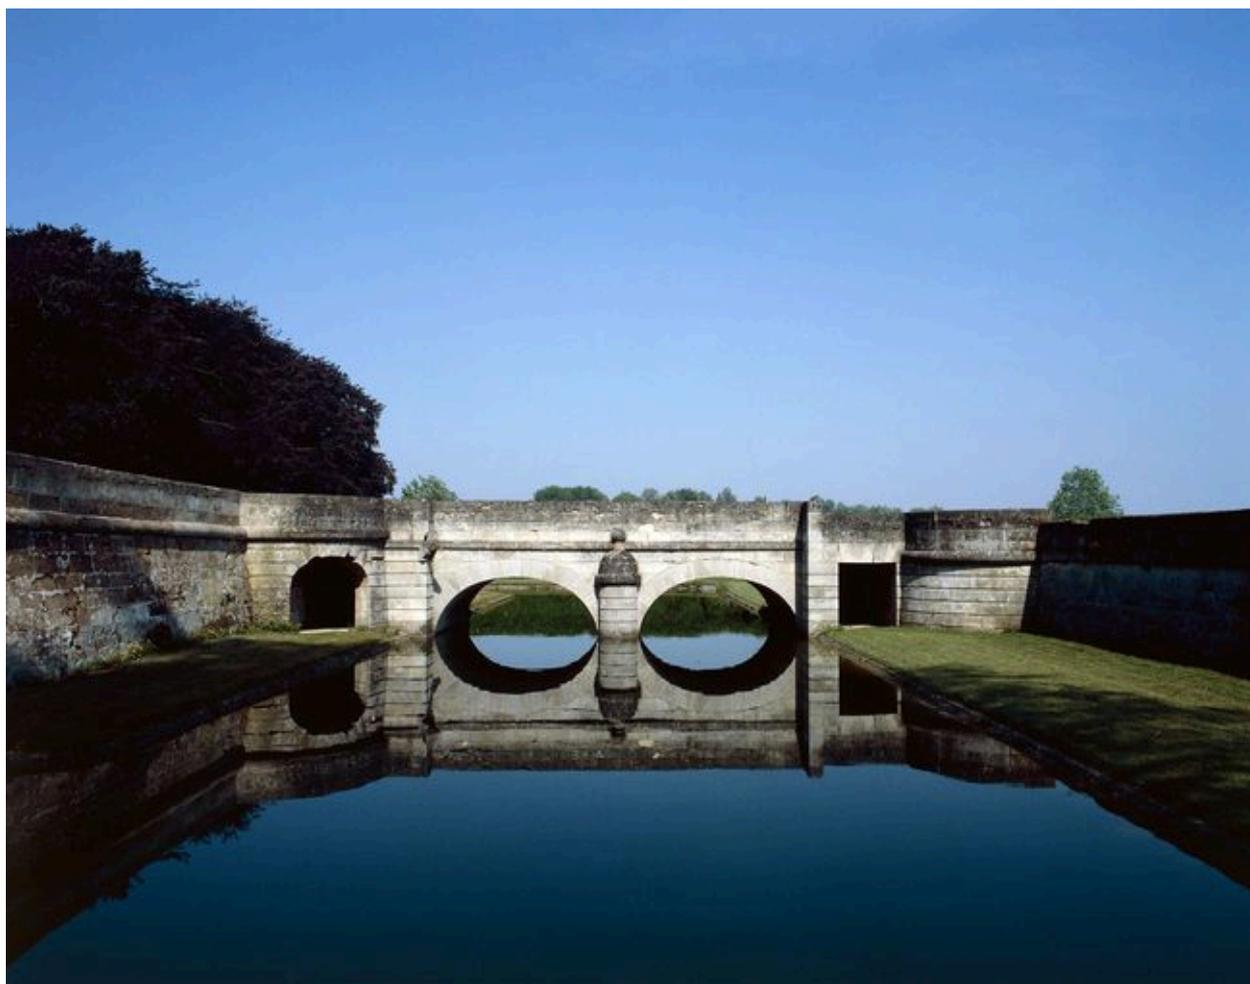
Pont dormant.

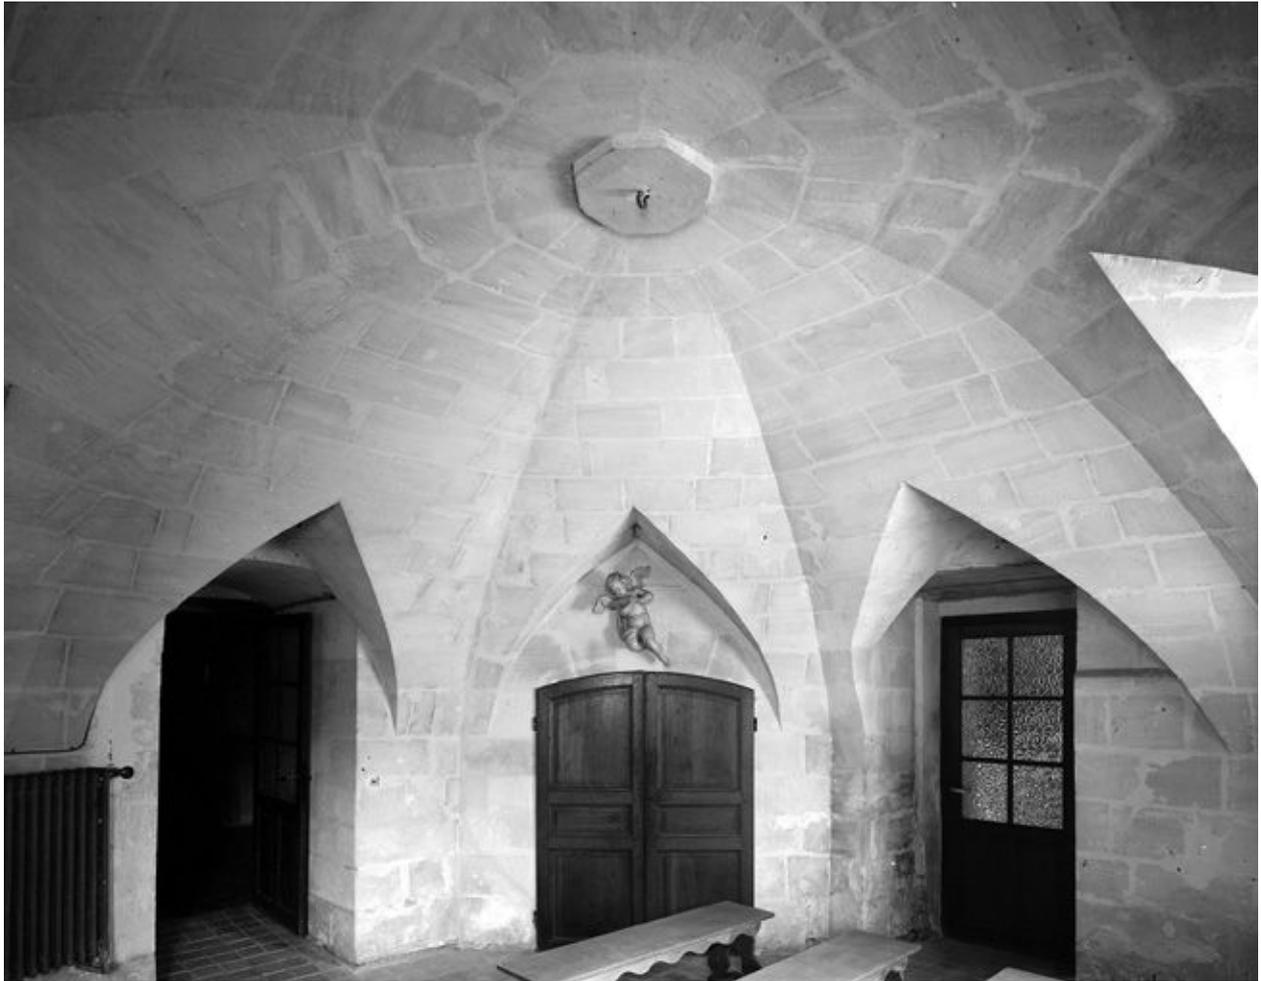
Vue intérieure : voûte de l'entresol.
