Hauts-de-France, Somme  
Coisy  
13 rue du Priez

## Château de Coisy

Numéro de dossier : IA80000232  
Date de l'enquête initiale : 1997  
Date(s) de rédaction : 1997  
Cadre de l'étude : inventaire topographique canton de Villers-Bocage  
Degré d'étude : étudié

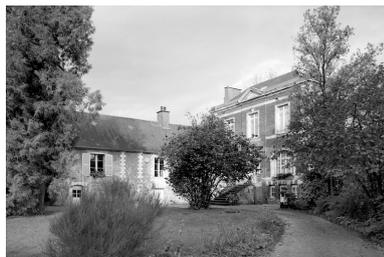
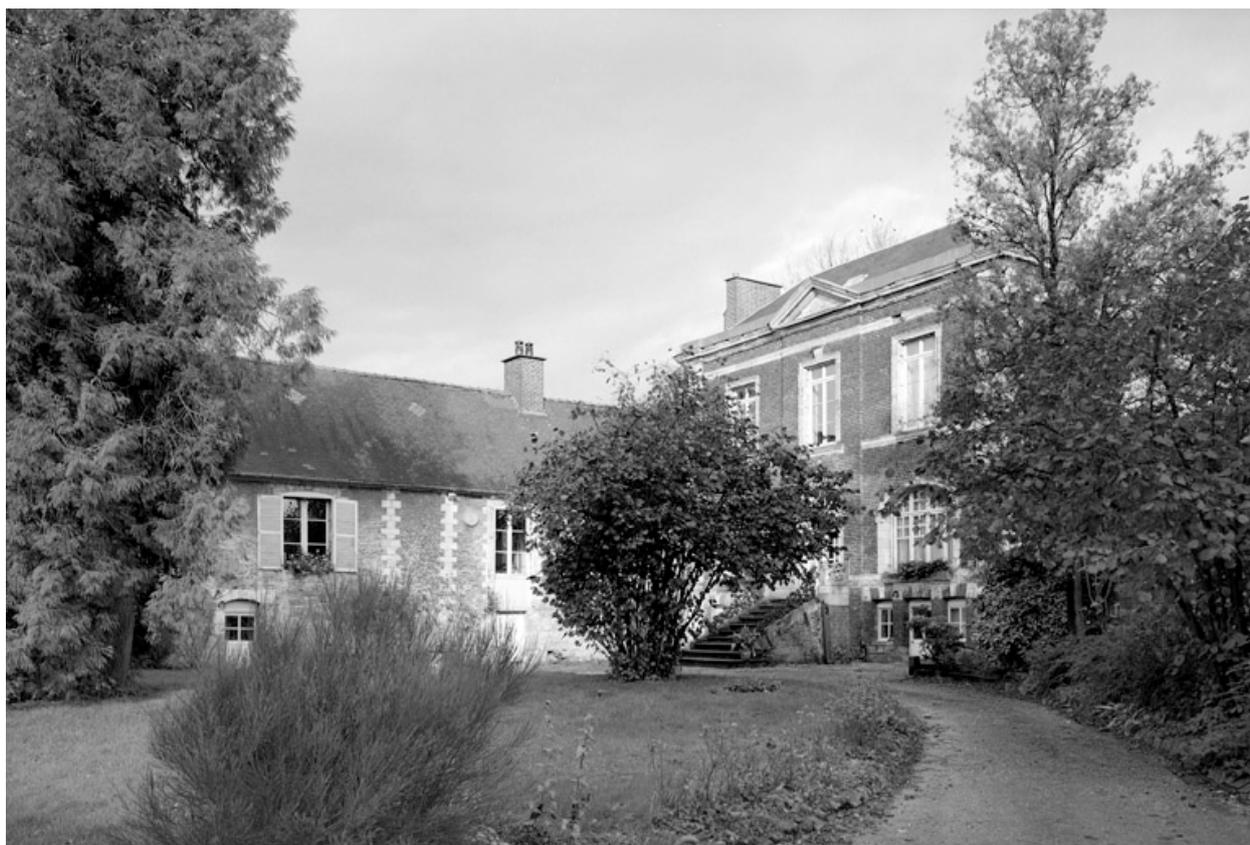
IVR22\_19988001174X

Vue du logis : aile de style Louis XIII (à gauche) et partie rajoutée au 19e siècle (à droite).

Le château de Coisy est un ensemble hétérogène remontant en partie au 17<sup>e</sup> siècle. La partie la plus ancienne est le corps de logis occidental dont la façade antérieure, de style Louis XIII, date de la première moitié du 17<sup>e</sup> siècle. La façade postérieure, en craie, avec deux petites ailes en retour, fut refaite à la fin du 17<sup>e</sup> ou au 18<sup>e</sup> siècle. Les caves en craie voûtées en berceau sont également de cette époque. L'ensemble de ce corps de logis a subi d'importants remaniements à la suite de la Première Guerre mondiale : la partie centrale a été abattue et remplacée par une pergola aménagée en 1935, et la distribution intérieure a été modifiée dans la 2<sup>e</sup> moitié du 20<sup>e</sup> siècle. Auparavant, le logis avait été agrandi au 19<sup>e</sup> siècle avec la construction d'une nouvelle aile à l'est, plus haute d'un étage.

Le château de Coisy comprend un corps de logis en T. La partie occidentale, couverte en ardoise, présente une élévation sur cour en briques avec chaînes harpées en craie, et une élévation sur jardin en craie.

L'aile perpendiculaire formant le côté nord-est du château est en briques, couverte en ardoise. Elle présente un rez-de-chaussée surélevé et un étage-carré desservi par un escalier débordant en tourelle sur la façade postérieure. Cette tourelle est en partie couverte en zinc, avec une croupe à trois pans.

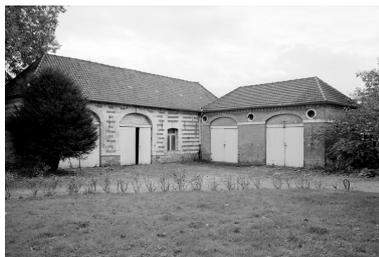
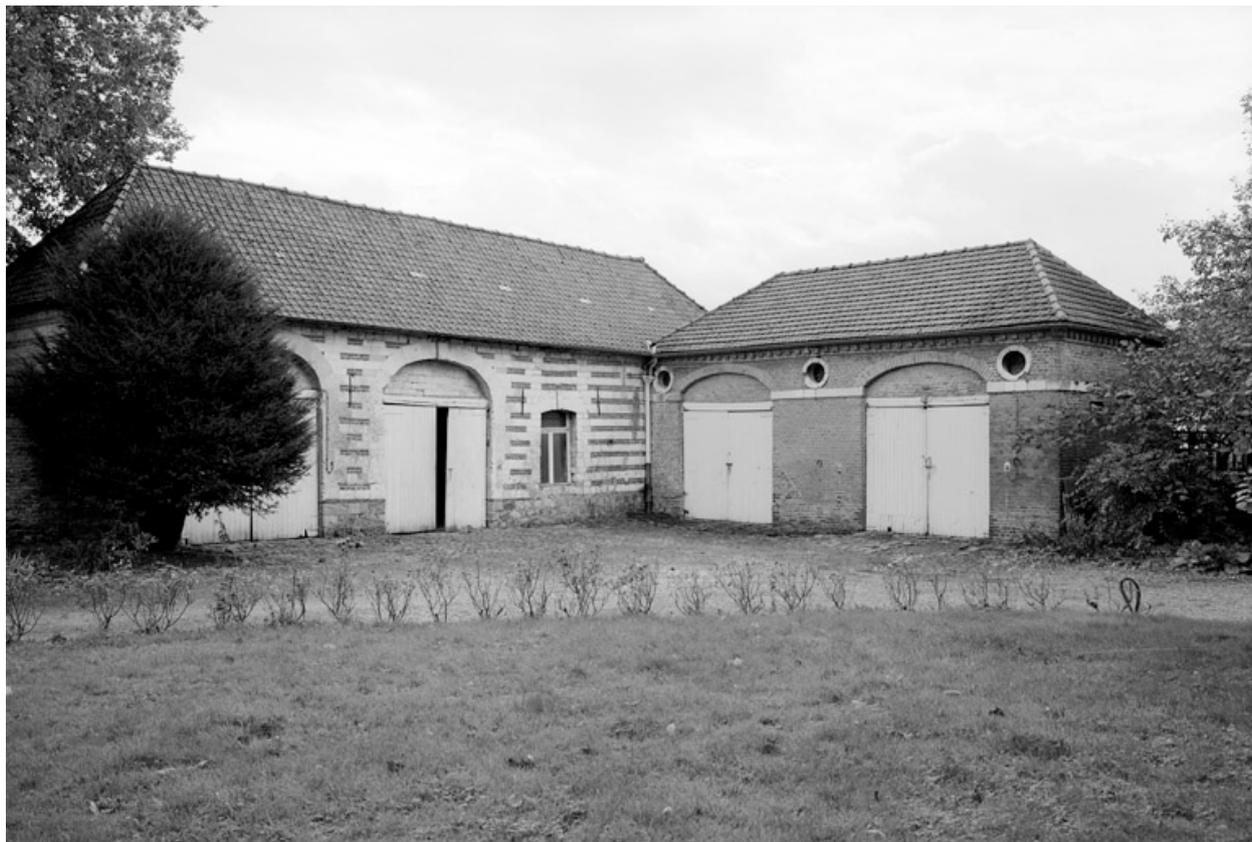
IVR22\_19988001175X

Angle sud-est de la cour :  
vue des deux écuries.

Angle sud-est de la cour : vue des deux écuries.

Quant aux dépendances, l'écurie au sud-est remonte sans doute au 18<sup>e</sup> siècle avec son alternance de briques et de pierres. Elle a été complétée au 19<sup>e</sup> siècle par un bâtiment perpendiculaire, en briques.

L'écurie qui ferme la cour du château au sud-est est construite en briques et pierres à assises alternées, sur un soubassement de grès. Le toit, à croupe, est fait de tuiles mécaniques.

La deuxième écurie, perpendiculaire à la première, est en briques.
