Hauts-de-France, Aisne
La Vallée-Mulâtre
18 rue des Deux-Drucbert

Ferme

Numéro de dossier : IA00079583
Date de l'enquête initiale : 1990
Date(s) de rédaction : 1990
Cadre de l'étude : inventaire topographique canton de Wassigny
Degré d'étude : étudié

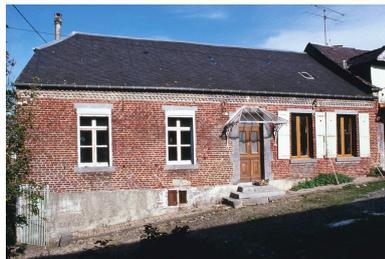
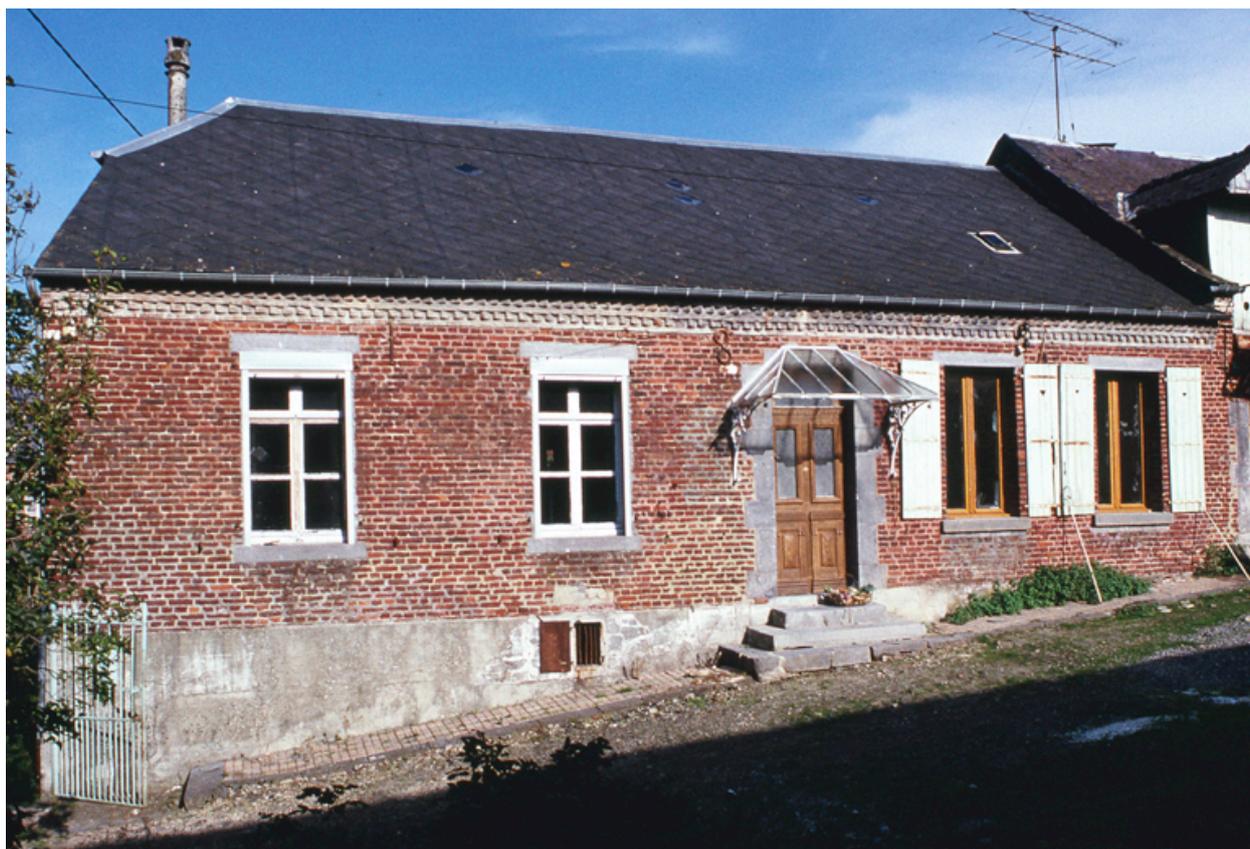
Vue d'ensemble de la façade du logis, portant la date de 1849.
Phot. Martine Plouvier
IVR22_19900202858ZA

Vue d'ensemble de la façade du logis, portant la date de 1849.

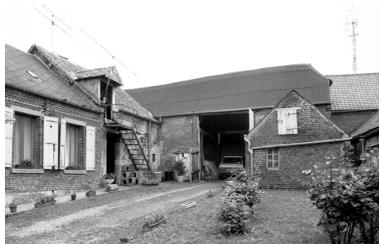
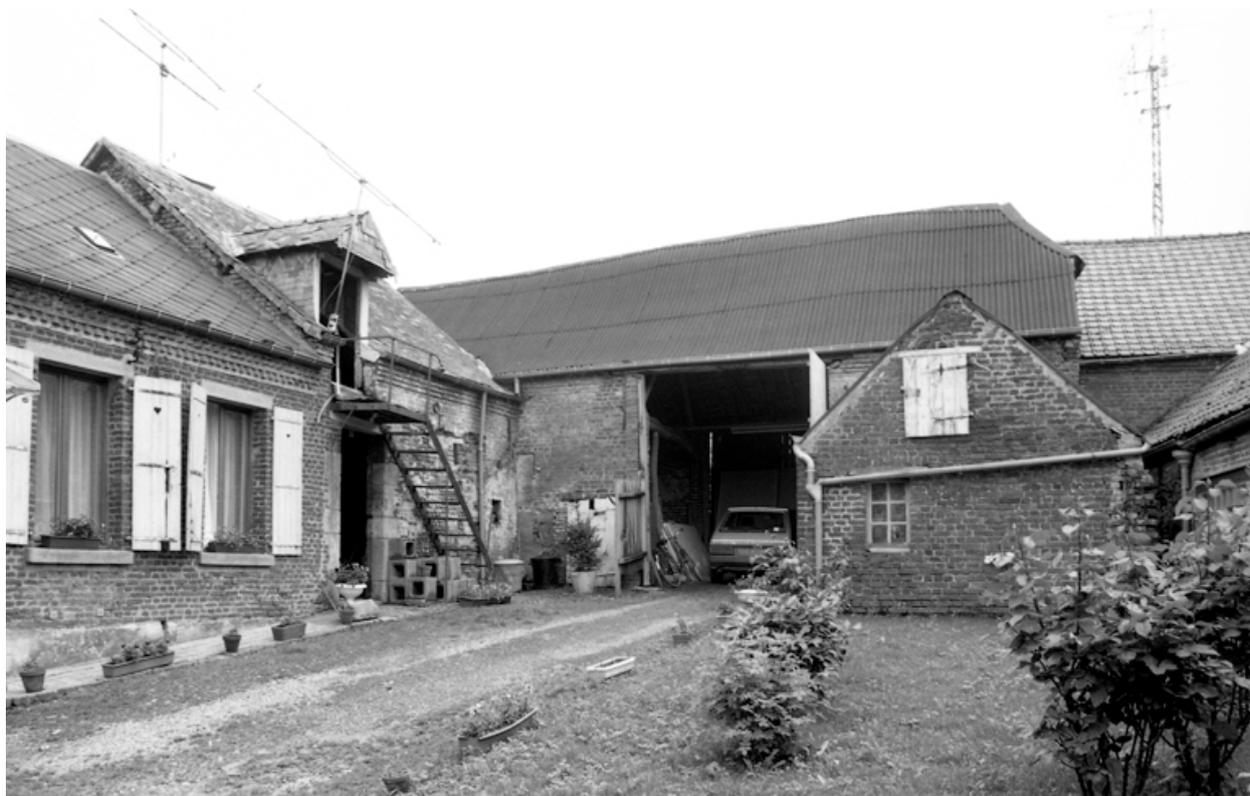
Vue d'ensemble des bâtiments agricoles, depuis le nord-ouest.
Phot. Thierry Lefébure
IVR22_19920200979Z

Vue d'ensemble des bâtiments agricoles, depuis le nord-ouest.
