Hauts-de-France, Somme  
Pendé  
4 rue de la Mare

## Ancienne ferme

Numéro de dossier : IA80007622  
Date de l'enquête initiale : 2005  
Date(s) de rédaction : 2005  
Cadre de l'étude : inventaire préliminaire arrière-pays maritime picard  
Degré d'étude : étudié

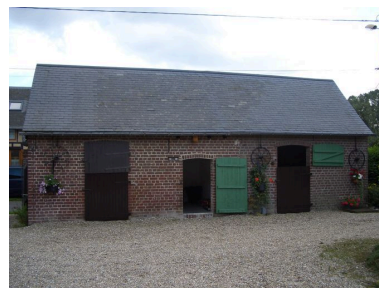
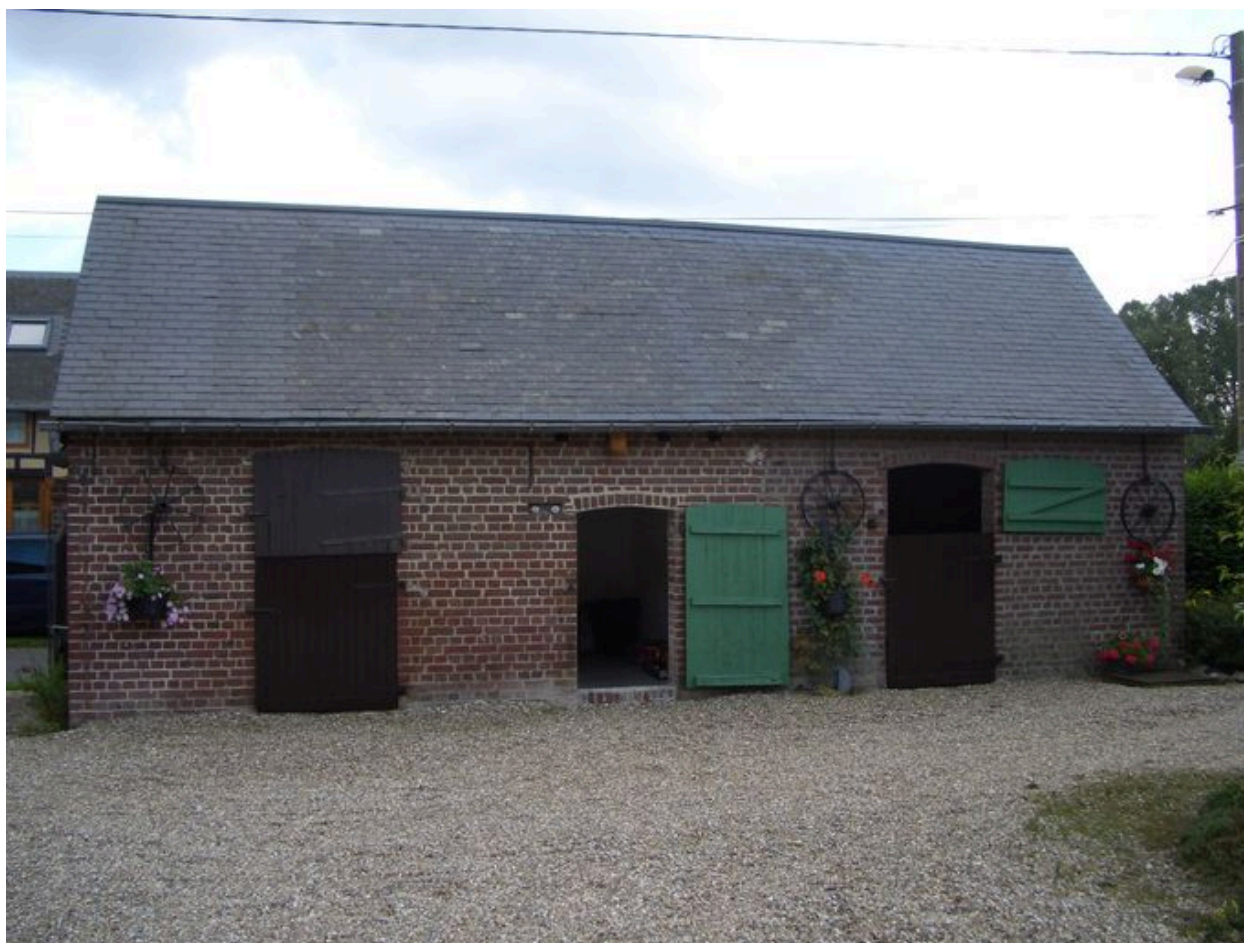
Vue des étables à cochons sur rue.  
Phot. Inès Guérin  
IVR22\_20068005153NUCA

Vue des étables à cochons sur rue.

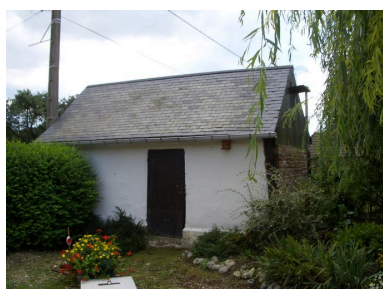
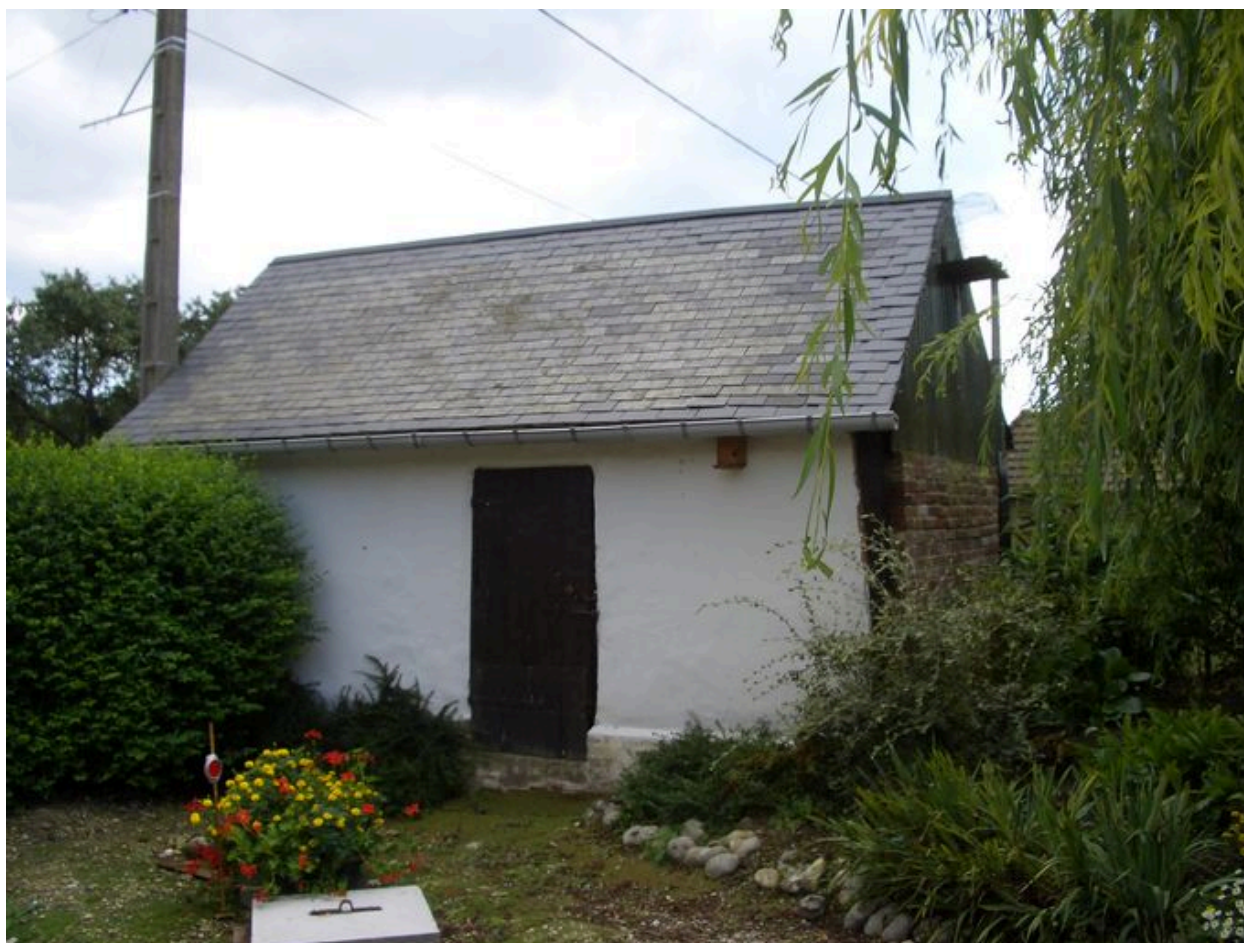
Vue de la remise.  
Phot. Inès Guérin  
IVR22\_20068005154NUCA

Vue de la remise.

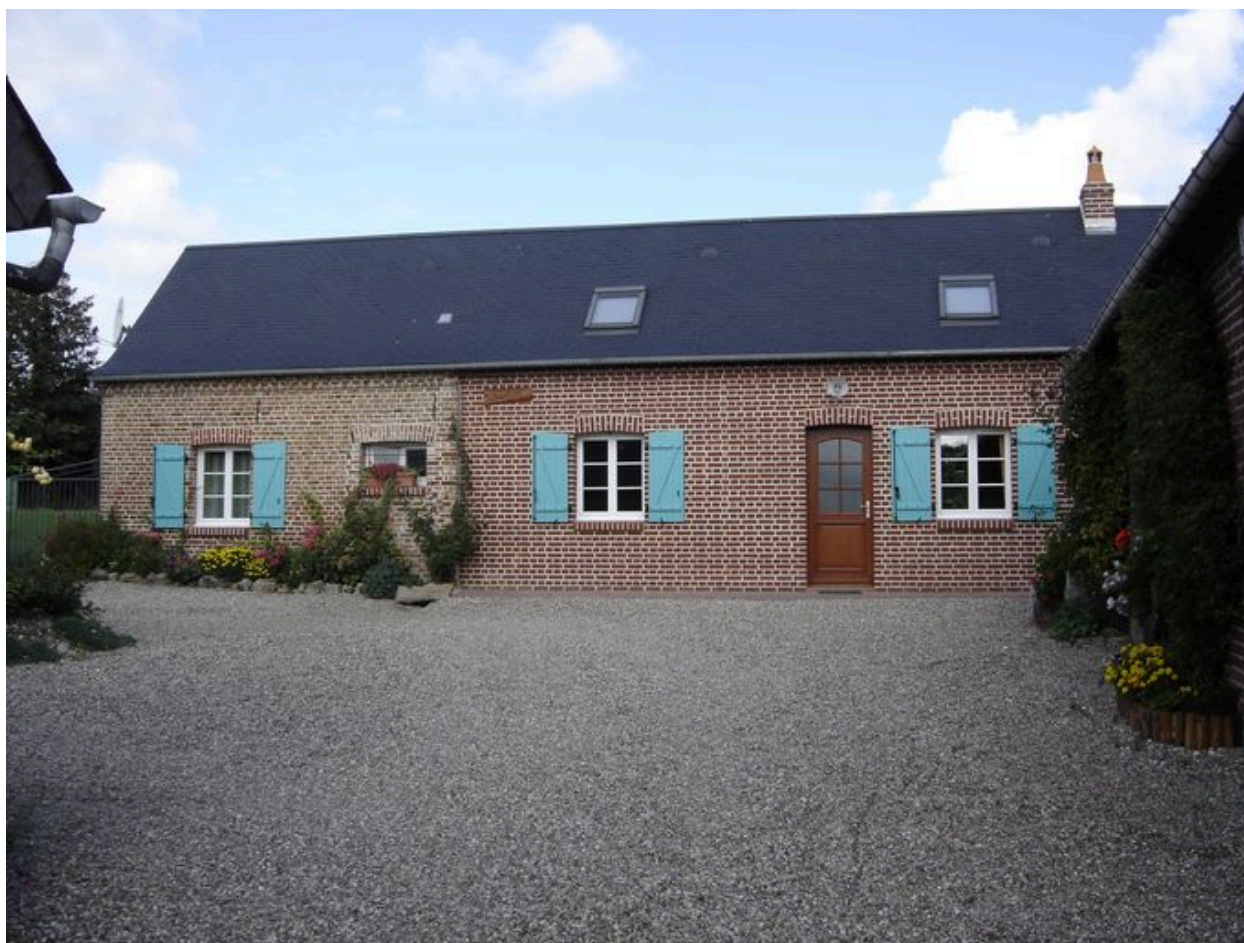
Vue du logis.  
Phot. Inès Guérin  
IVR22\_20068005148NUCA

Vue du logis.

L'ensemble agricole est composé de bâtiments distribués autour d'un espace ouvert. Au fond de la cour, se déploie le logis. Construit sur quatre travées de long, il est en brique. Son toit à longs pans est en ardoise. Il possède encore son intérieur d'origine, malgré la grande transformation de son aspect extérieur. Les pièces ont gardé leurs pans de bois, permettant ainsi de visualiser leurs dimensions primitives. Le plafond est toujours composé de poutres maîtresses et de solives régulièrement espacées (environ 40 cm). La cheminée picarde est encore in situ dans la salle commune et a conservé son four à pain ainsi que sa réserve de bois et de pommes de terre disposée sous ce dernier (dit localement ch'caforneau). Le logis est flanqué à l'ouest de l'ancienne écurie, disposant d'une fenêtre et d'une petite baie. Le côté occidental de la propriété est occupé par une remise en torchis et pans de bois. Le mur pignon nord a été reconstruit en brique et couvert d'un essentage de tôles. La sablière haute est visible sur le pignon sud, fait rare. Elle est assemblée à tenon débordant et mortaise chevillée. La sablière haute des murs gouttereaux est plus élevée. Ces derniers ont été rehaussés, probablement lors du passage de la couverture en chaume à celle actuelle en ardoise. Un portail, qui paraît ancien, flanque la remise à l'est. Le côté sud de la cour est occupé par les écuries et toits à cochons, entièrement en briques. A l'est, on peut observer la grange jouxtée d'une étable au nord (l'auge est encore en place). La poutre maîtresse est composée d'un tronc à peine équarri. Le pignon nord a conservé sa ferme d'origine et est recouvert en partie d'un essentage d'ardoises.

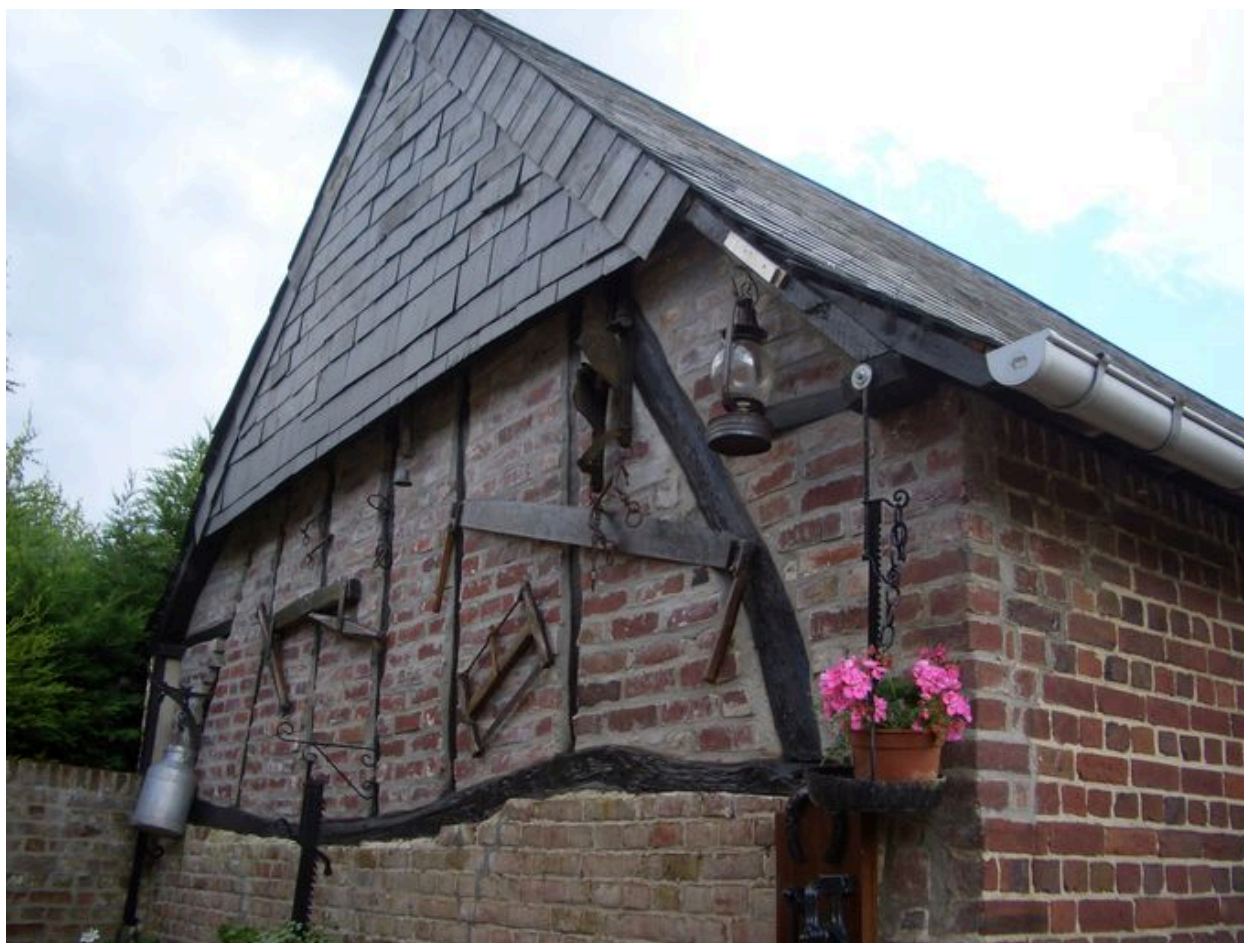
Vue d'une ferme des  
écuries utilisée en remploi.  
Phot. Inès Guérin  
IVR22\_20068005152NUCA

Vue d'une ferme des écuries utilisée en remploi.
