Hauts-de-France, Somme
Le Crotoy
Bihen
3 rue de Bihen

Ancienne ferme

Numéro de dossier : IA80007835
Date de l'enquête initiale : 2004
Date(s) de rédaction : 2004
Cadre de l'étude : inventaire préliminaire arrière-pays maritime picard
Degré d'étude : étudié

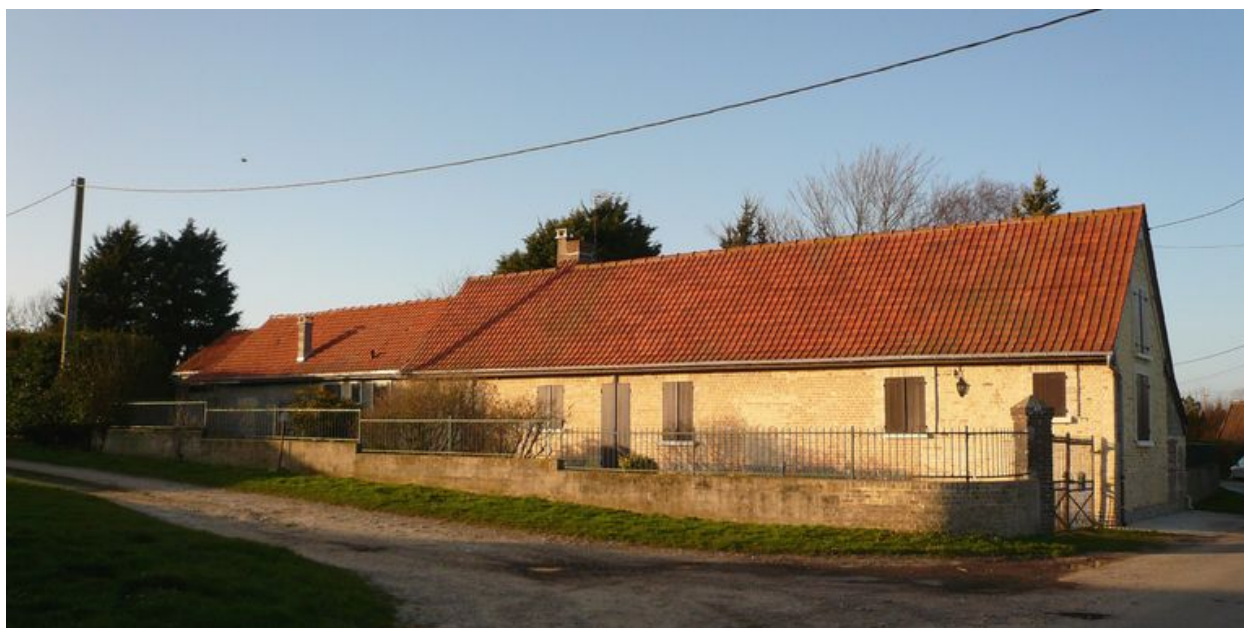
Vue générale.
Phot. Inès Guérin
IVR22_20058006386NUCA

Vue générale.

Long de sept travées, orientée au sud, le logis se situe perpendiculairement à la voie communale menant à Saint-Quentin-en-Tourmont au nord. Elle dispose au sud d'un petit muret en brique surmonté d'une grille clôturant un espace occupé par un petit jardinet. Le solin en galets soutient la maçonnerie en brique jaune. Le toit à longs pans en tuile abrite un comble à surcroît, accessible depuis la rue par une fenêtre. Une porte a été condamnée sur le mur gouttereau sud. La partie occidentale de la construction, longue de deux travées et plus basse que l'habitation, a reçu une maçonnerie entièrement composée de blocage de galets, les contours des ouvertures étant en brique. Il s'agissait d'une écurie (les ouvertures de forme caractéristique le prouvent). La façade postérieure de cette partie est composée de parpaing.

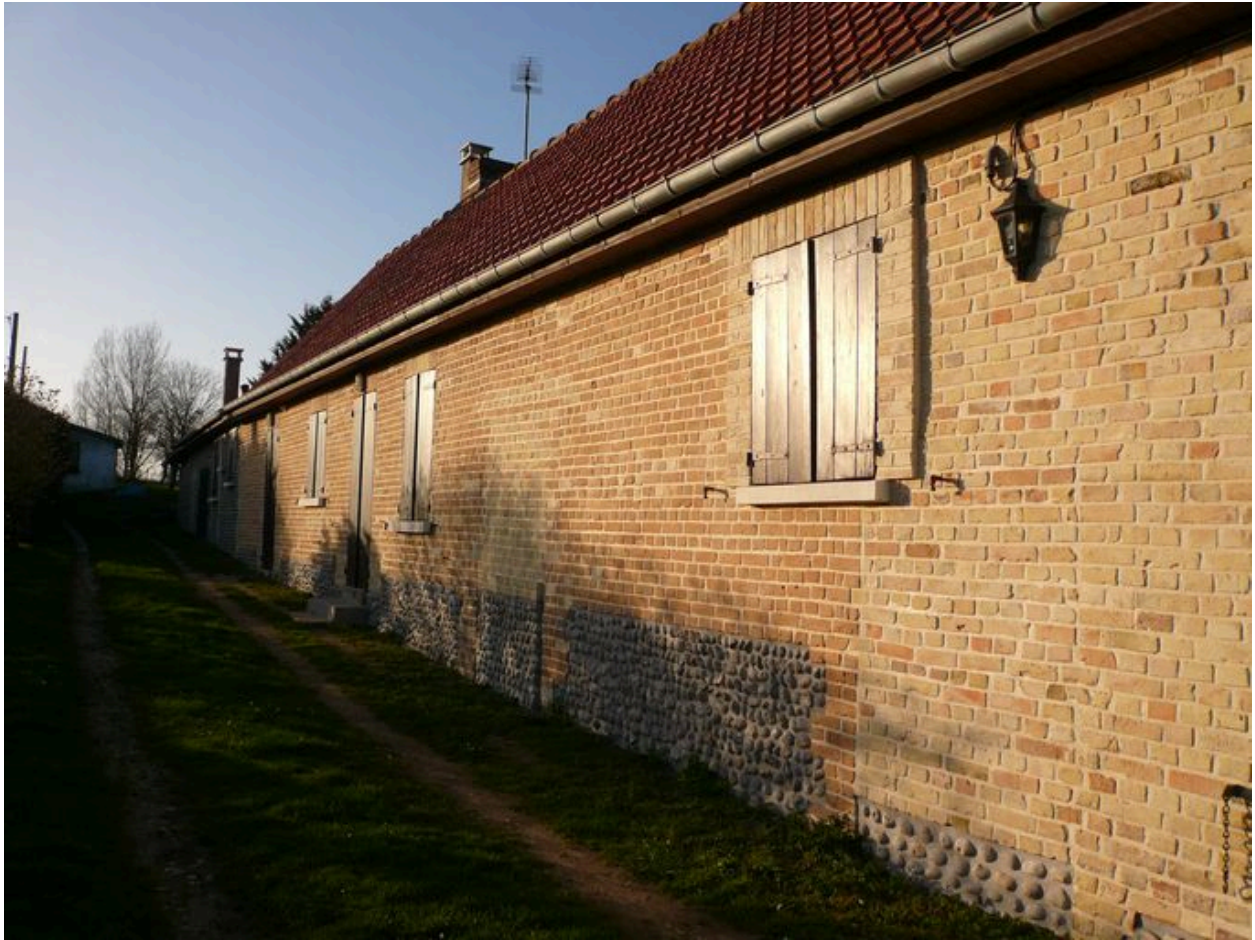
Vue détaillée de la partie habitable.
Phot. Inès Guérin
IVR22_20058006387NUCA

Vue détaillée de la partie habitable.
