Hauts-de-France, Somme Ponthoile Romaine 17 rue du Marais-de-Neuville

Ancienne ferme

Numéro de dossier : IA80007868 Date de l'enquête initiale : 2004 Date(s) de rédaction : 2004

Cadre de l'étude : inventaire préliminaire arrière-pays maritime picard

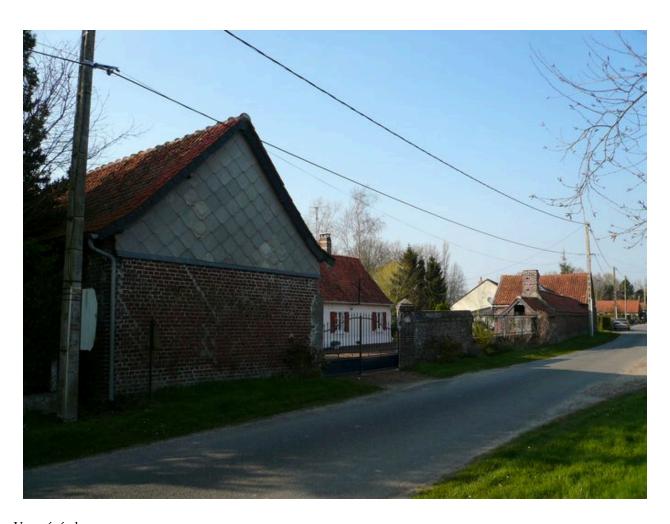
IVR22_20078005532NUCA

Vue générale.

Cette ferme possède des bâtiments distribués sur les quatre côtés d'une cour. Celle-ci est accessible par deux entrées : l'une est piétonne, l'autre charretière. Orienté vers l'est, le logis en torchis et pans de bois est situé en fond de cour. Il dispose d'une longueur de quatre travées. Les ouvertures sont distribuées de manière irrégulière en raison de l'emplacement des poteaux de la structure en bois. Le toit à longs pans en pannes picardes, relativement pentu, dissimule un comble à surcroît, accessible depuis le pignon sud, en partie recouvert par un essentage d'ardoises. Le bâtiment situé au sud tient lieu d'écurie. En torchis et pans de bois, il possède des pignons en brique avec essentage de matériaux synthétiques et enduit d'imitation en façade. La première partie, située à l'est, sert d'étable et d'écurie, l'autre partie, à l'ouest, tient lieu de grange : un décrochement au niveau du pan du toit sur cour en atteste, créant ainsi un abri. Les porcheries, en briques, sont disposées le long de la rue, à l'est de la cour. Elles disposent d'une cheminée pour la cuisson de la nourriture des animaux. Au nord, se situent les étables, bâtiment indépendant en brique percé d'une porte flanquée de deux ouvertures semi-circulaires. Elle est augmentée d'une lucarne à fenêtre pendante pour l'engrangement.

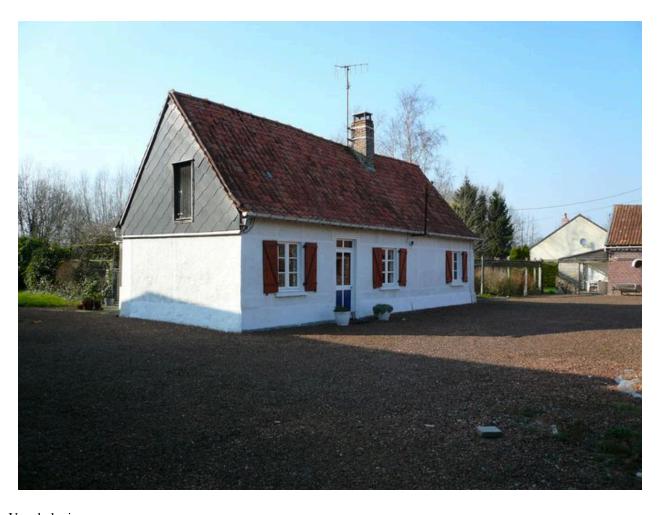
IVR22_20078005533NUCA

Vue du logis.

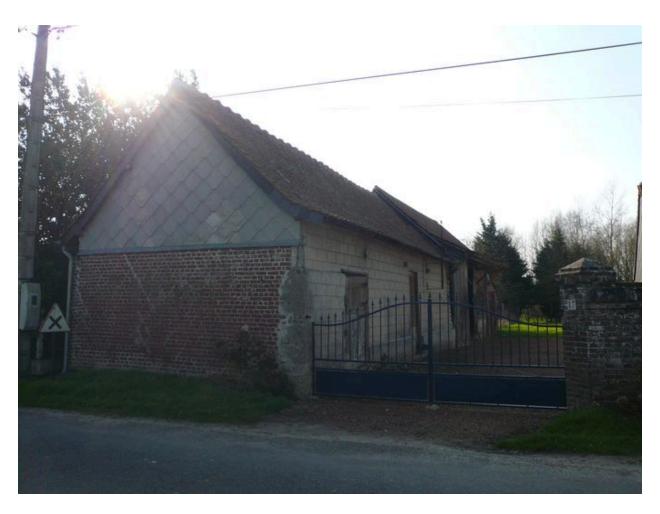
IVR22_20078005534NUCA

Vue des étables.

Une maison figure sur le cadastre napoléonien. Il est possible que le logis de la ferme actuelle ait été construit au 18e siècle ou au début du 19e siècle, complété plus tard (probablement au début du 20e siècle) de bâtiments agricoles. Le mur pignon sur rue de la grange a été refait en brique dans les années 1940, tout comme les porcheries et les étables.
