Hauts-de-France, Aisne  
Faverolles  
Église paroissiale Saint-Pierre, rue de l' Église

## Poutre de gloire : Calvaire

Numéro de dossier : IM02000583

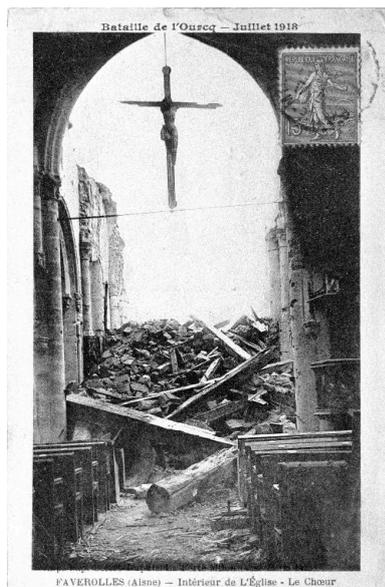
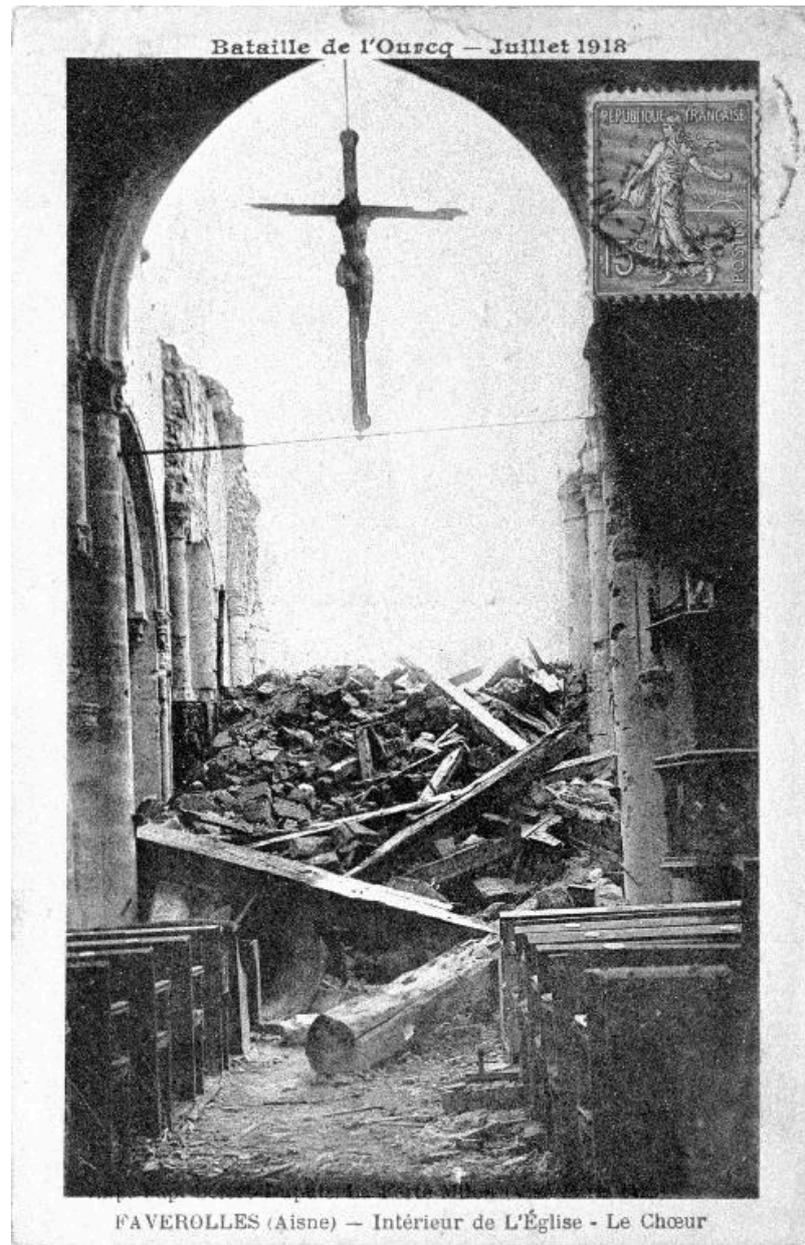
Carte postale montrant les ruines du chœur de l'église et le Christ en croix, après la bataille de l'Ourcq de juillet 1918 (coll. part.).  
Phot. Bürjes Franck  
IVR22\_19980205008ZB

Carte postale montrant les ruines du chœur de l'église et le Christ en croix, après la bataille de l'Ourcq de juillet 1918 (coll. part.).

Le Christ en croix et les statues de la Vierge et de saint Jean semblent provenir d'une poutre de gloire qu'on peut stylistiquement dater du 16e siècle. Les cartes postales éditées en 1918 témoignent que le Christ, au moins, se trouvait à cette époque à l'entrée du chœur de la précédente église. Les éléments de l'ensemble, très endommagés lors de la destruction de l'édifice en 1918, ont été restaurés et replacés dans l'actuelle église, mais n'ont pas été regroupés.

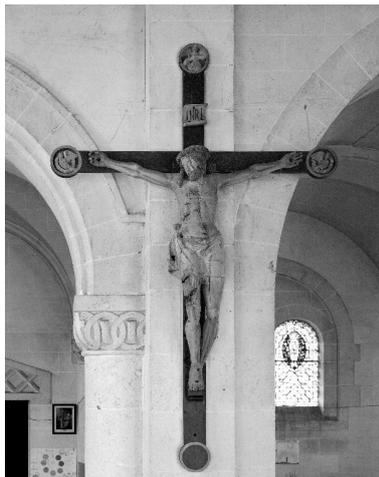
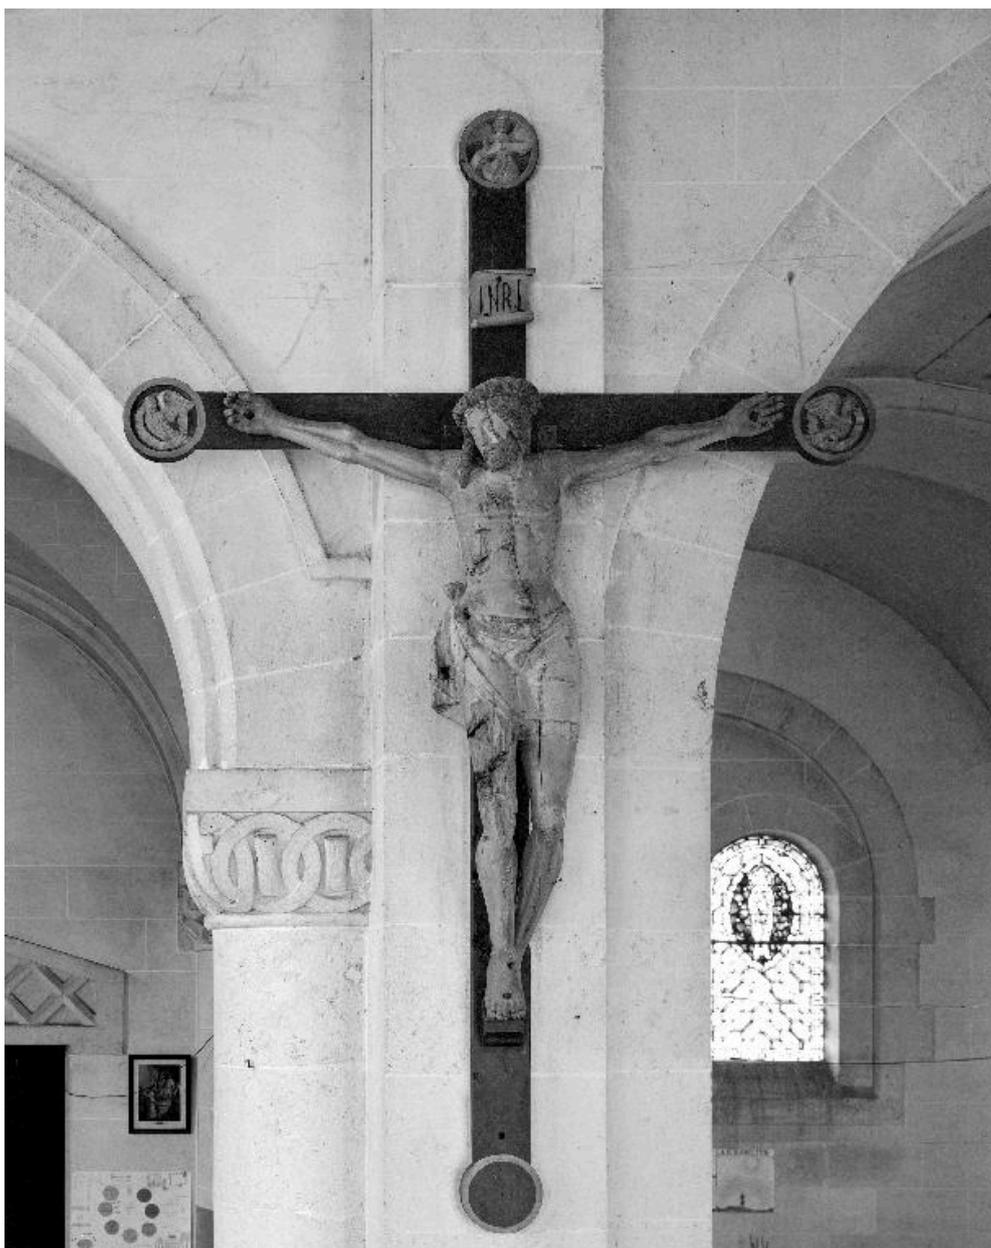
Vue frontale du Christ en croix.  
Phot. Thierry Lefébure  
IVR22\_19920202318V

Vue frontale du Christ en croix.

La poutre n'existe plus depuis longtemps et il ne subsiste que les trois personnages qu'elle portait, répartis en deux endroits différents de l'église. Les bras du Christ et la jambe droite résultent d'une réfection postérieure à la Première Guerre mondiale, ainsi que la majeure partie de la croix. La statue de la Vierge et - plus encore - celle de saint Jean ont subi une forte attaque de vers xylophages qui a fait presque entièrement disparaître les avant-bras de saint Jean et les attributs que ses mains tenaient.

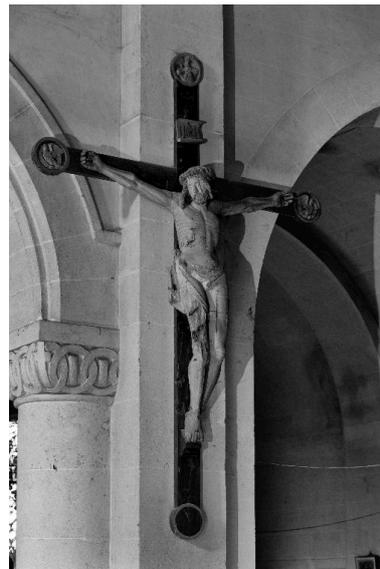
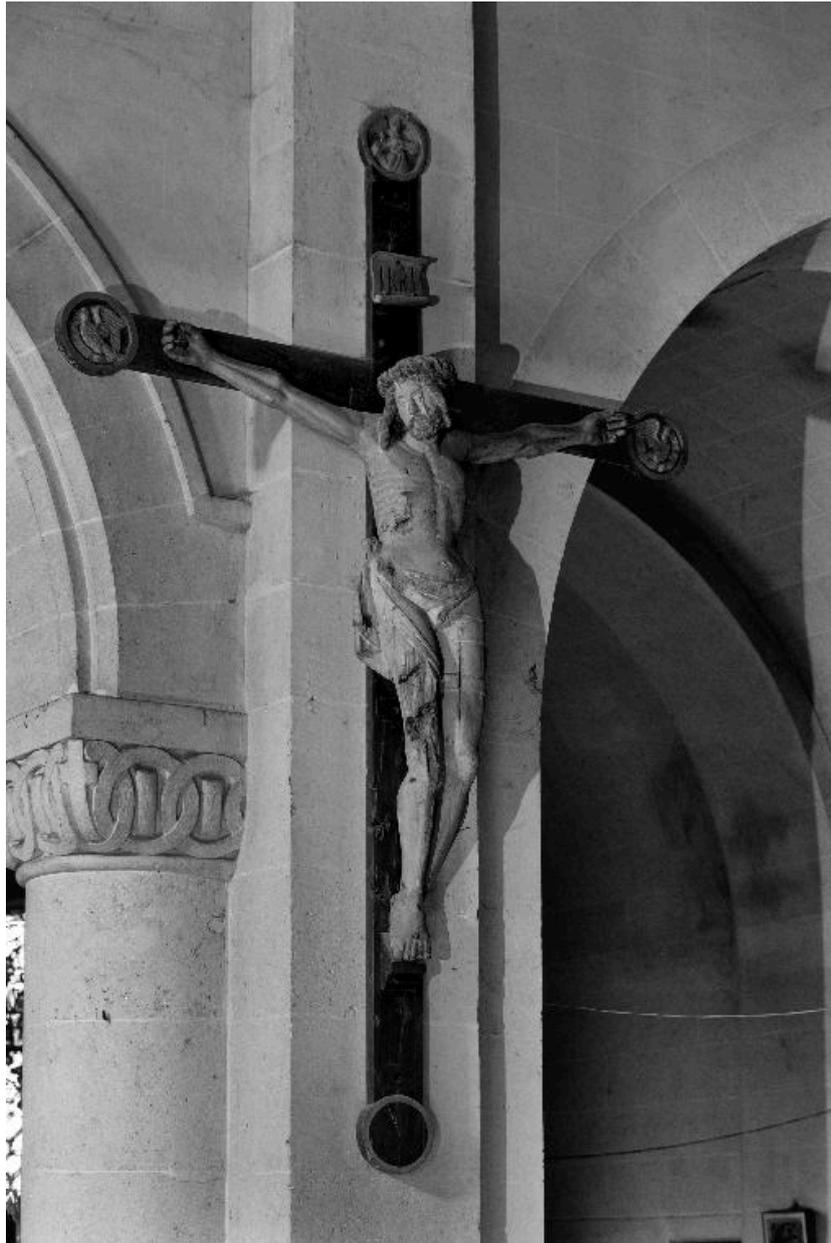
Le Christ en croix, vu de trois-quarts.  
Phot. Christiane Riboulleau  
IVR22\_19880200776X

Le Christ en croix, vu de trois-quarts.

La croix du Christ ayant été abîmée au cours des bombardements de la Première Guerre mondiale, le seul des symboles évangéliques qui subsiste à ses extrémités est l'homme de saint Matthieu, au-dessus de la tête du Christ. Les symboles des bras de la croix sont remplacés par un oiseau aux ailes ouvertes, entouré d'un phylactère. La Vierge est représentée enveloppée dans un manteau, les mains jointes sur la poitrine. Saint Jean tient le calice, de la main droite, et un livre, de la main gauche. À sa ceinture pendent deux objets dans lesquels il faut reconnaître un encrier et un plumier.

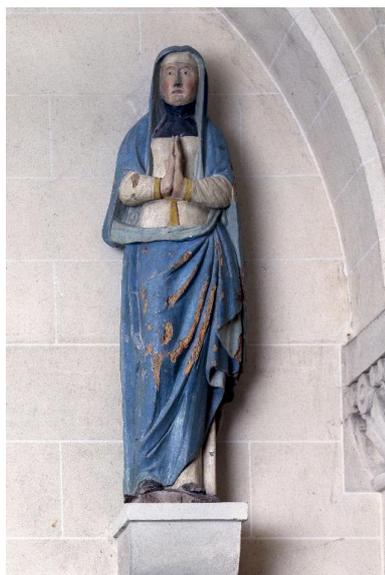
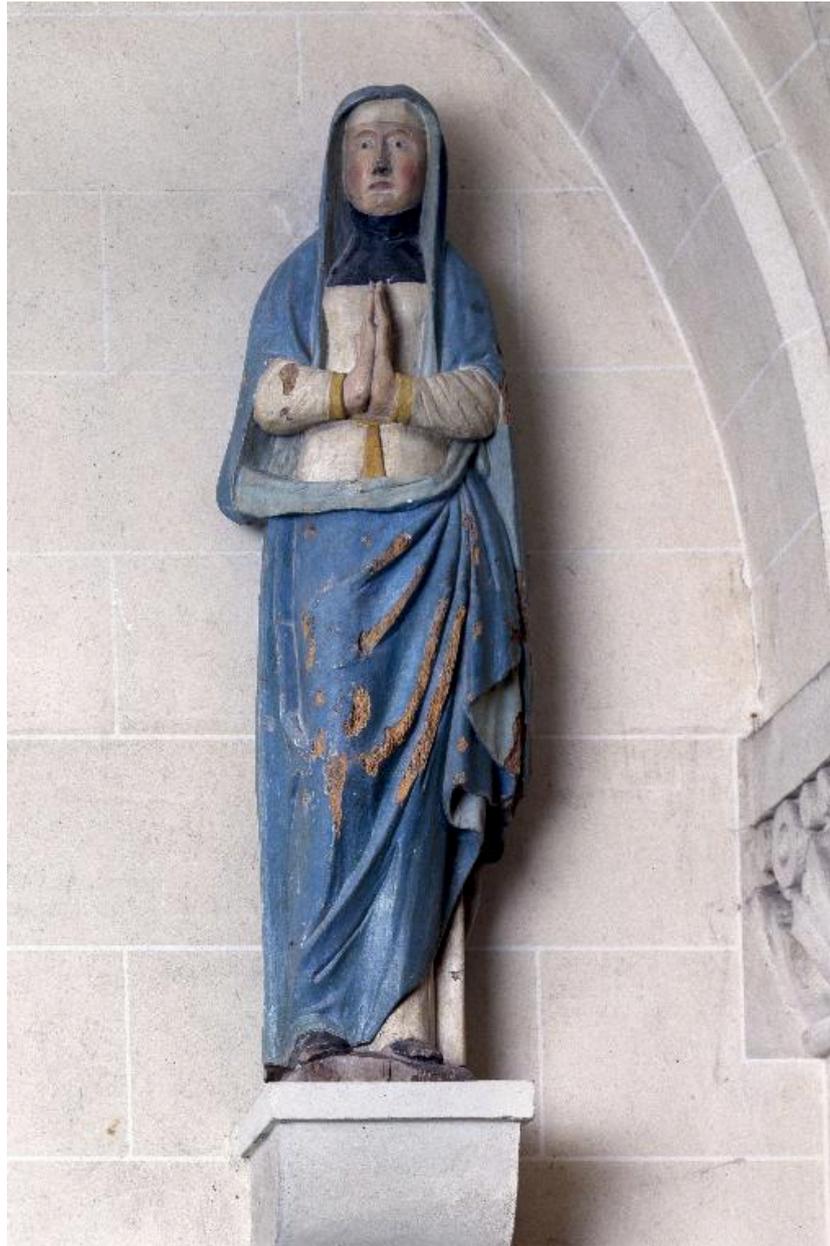
Vue frontale de la statue de la Vierge.  
Phot. Thierry Lefébure  
IVR22\_19920202356XA

Vue frontale de la statue de la Vierge.

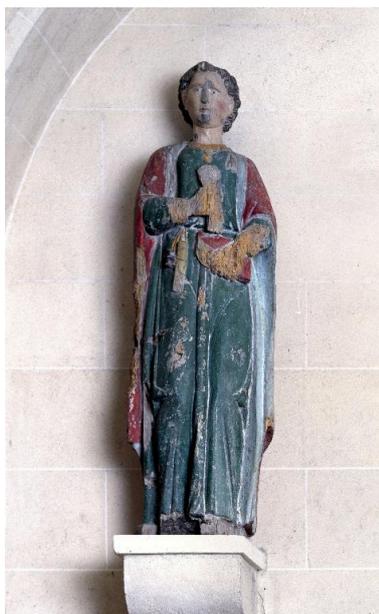
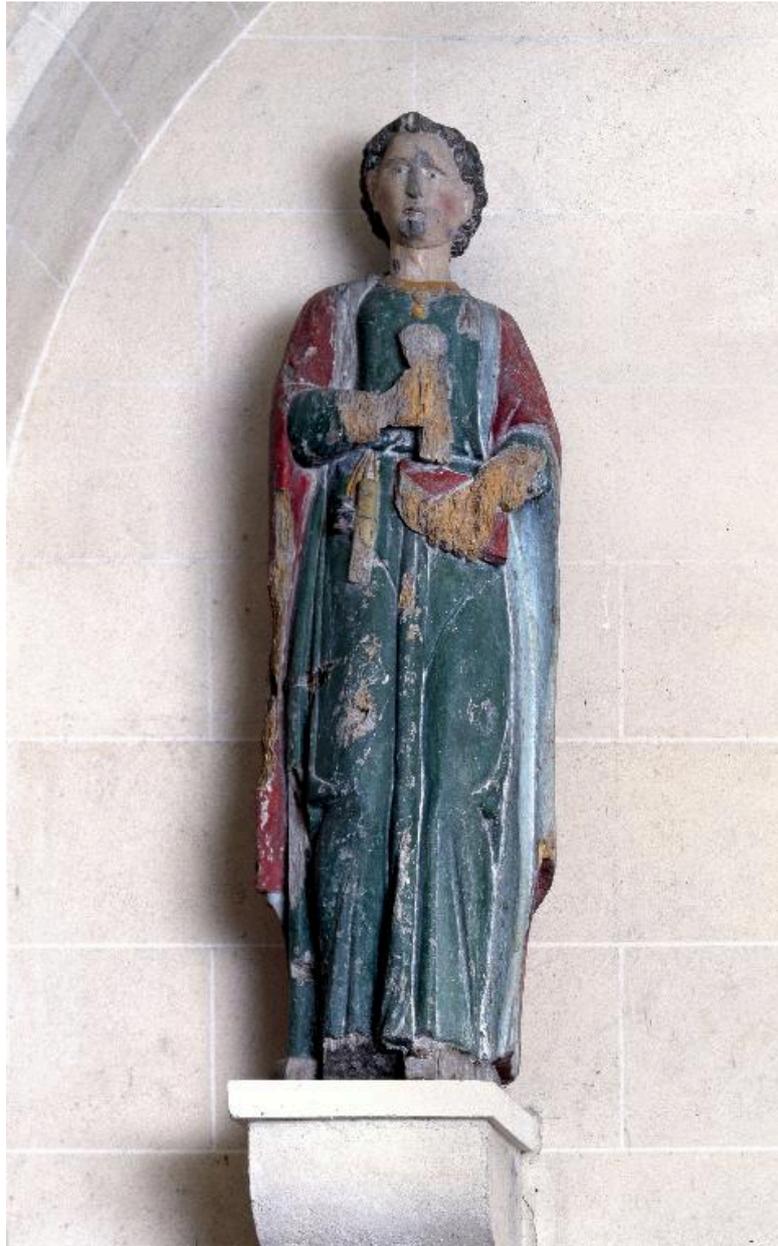
Vue frontale de la statue de saint Jean l'Évangéliste.  
Phot. Thierry Lefébure  
IVR22\_19920202556XA

Vue frontale de la statue de saint Jean l'Évangéliste.
