Hauts-de-France, Somme
Boismont
Bretel
2 rue de Boismont

Château et ferme de Bretel

Numéro de dossier : IA80007371
Date de l'enquête initiale : 2004
Date(s) de rédaction : 2004
Cadre de l'étude : inventaire préliminaire arrière-pays maritime picard
Degré d'étude : étudié

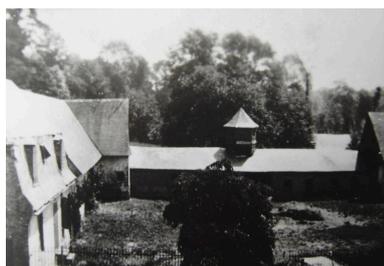
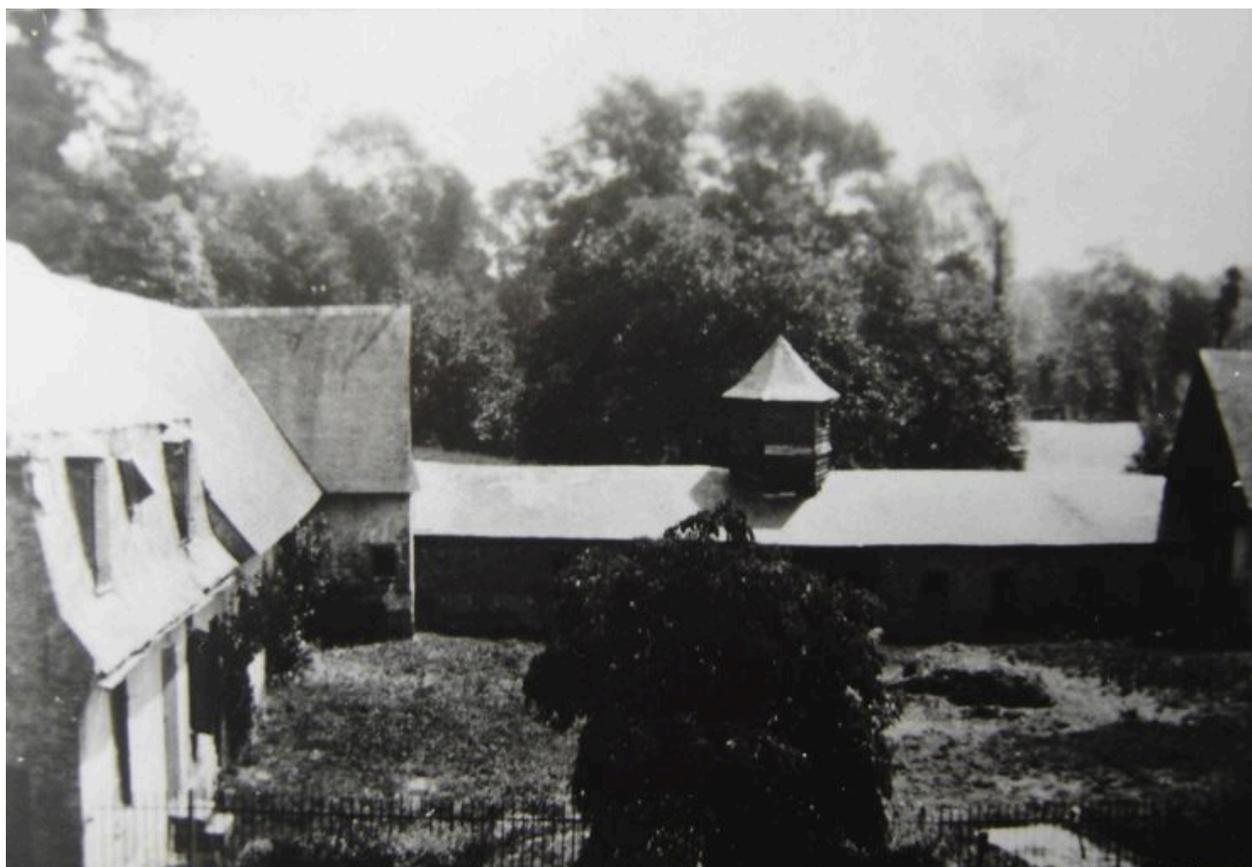
Vue de la ferme avec son pigeonnier au début du 20e siècle.
Phot. Inès Guérin
IVR22_20058005958NUCAB

Vue de la ferme avec son pigeonnier au début du 20e siècle.

Les anciennes photographies témoignent encore de la présence, sur le côté oriental de la cour de la ferme, d'un long bâtiment qui semble avoir accueilli les étables à moutons, entièrement en brique, avec portes cintrées, augmentées d'un pigeonnier au centre à toit octogonal. Le logis, occupant le nord-ouest de la cour, était couvert d'un toit à longs pans brisés et demi-croupe en ardoise avec lucarnes plates.

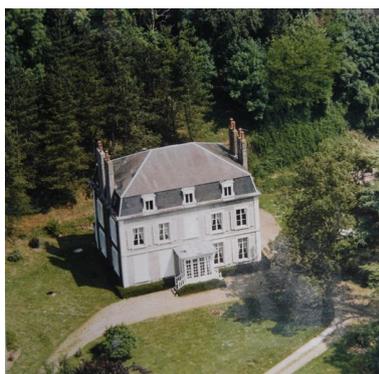
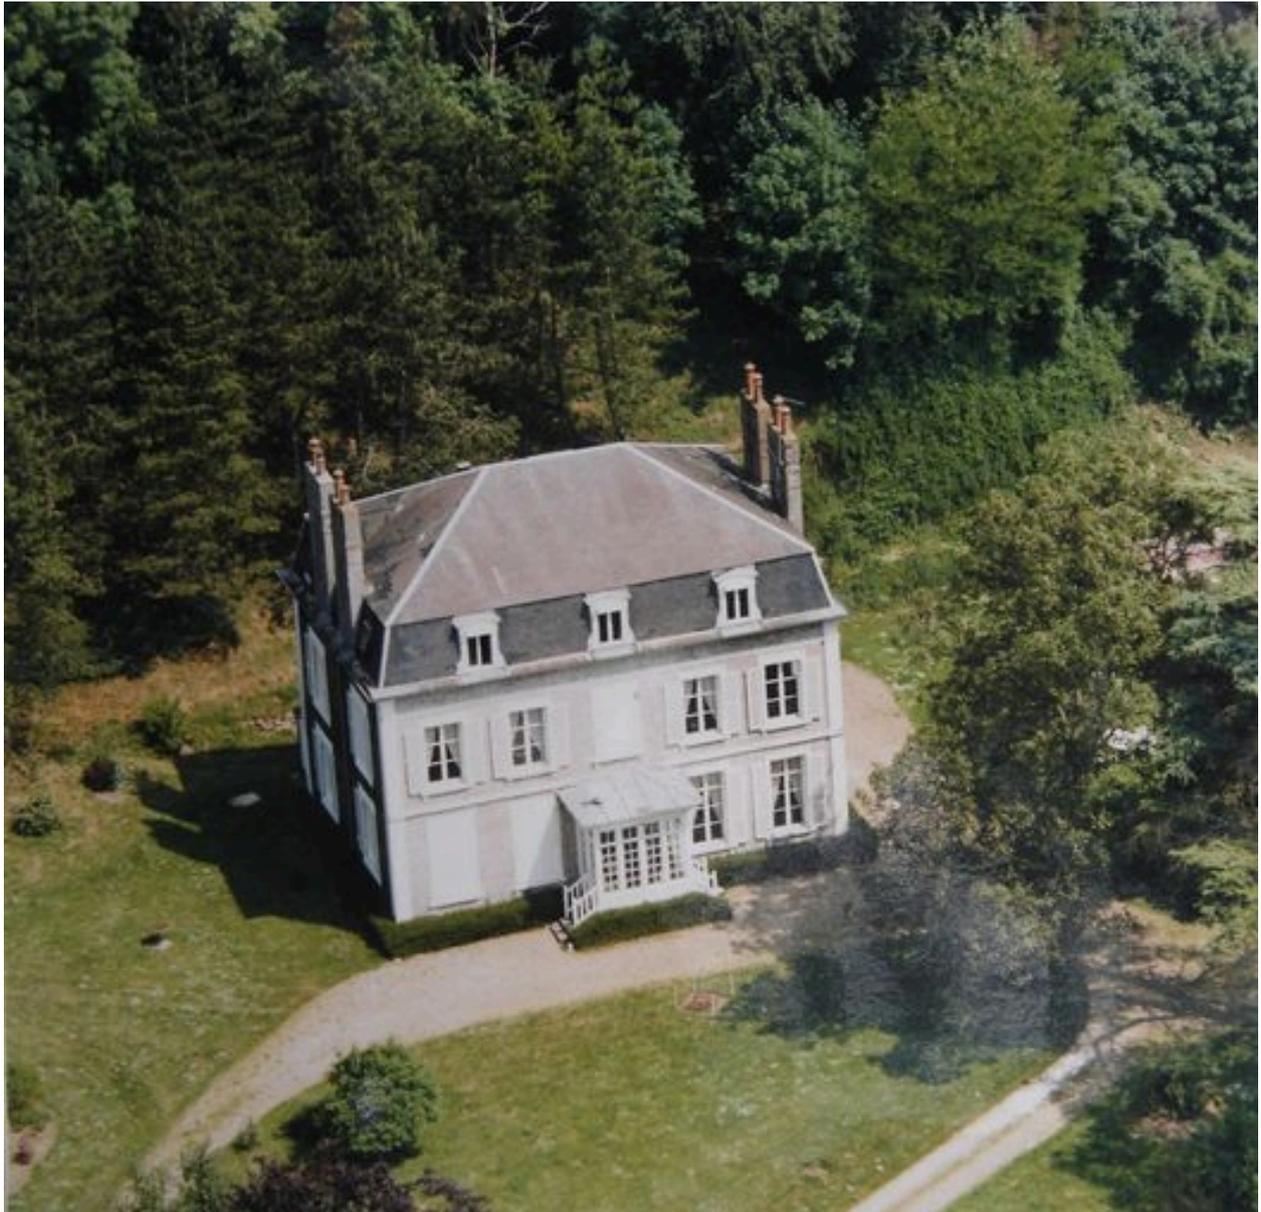
Vue aérienne du château avant l'incendie.
Phot. Inès Guérin
IVR22_20058005959NUCAB

Vue aérienne du château avant l'incendie.

Selon les propriétaires, le château semble avoir brûlé au milieu des années 1990. Il s'en suivit l'abaissement du toit (le bord des souches de cheminée en témoigne) ainsi que la transformation des deux pans brisés et croupes brisées en toit à longs pans et croupes, tel que les cartes postales du début du 20^e siècle l'attestent. Le château semble avoir été, à cette période, entièrement recouvert de chaux.

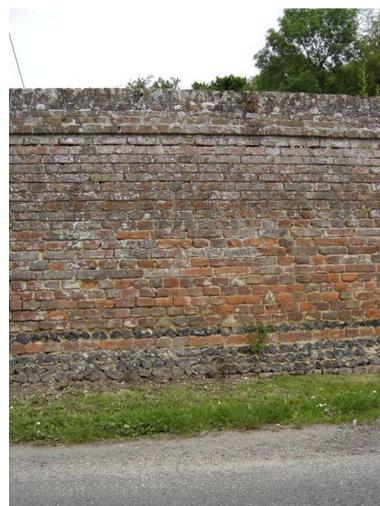
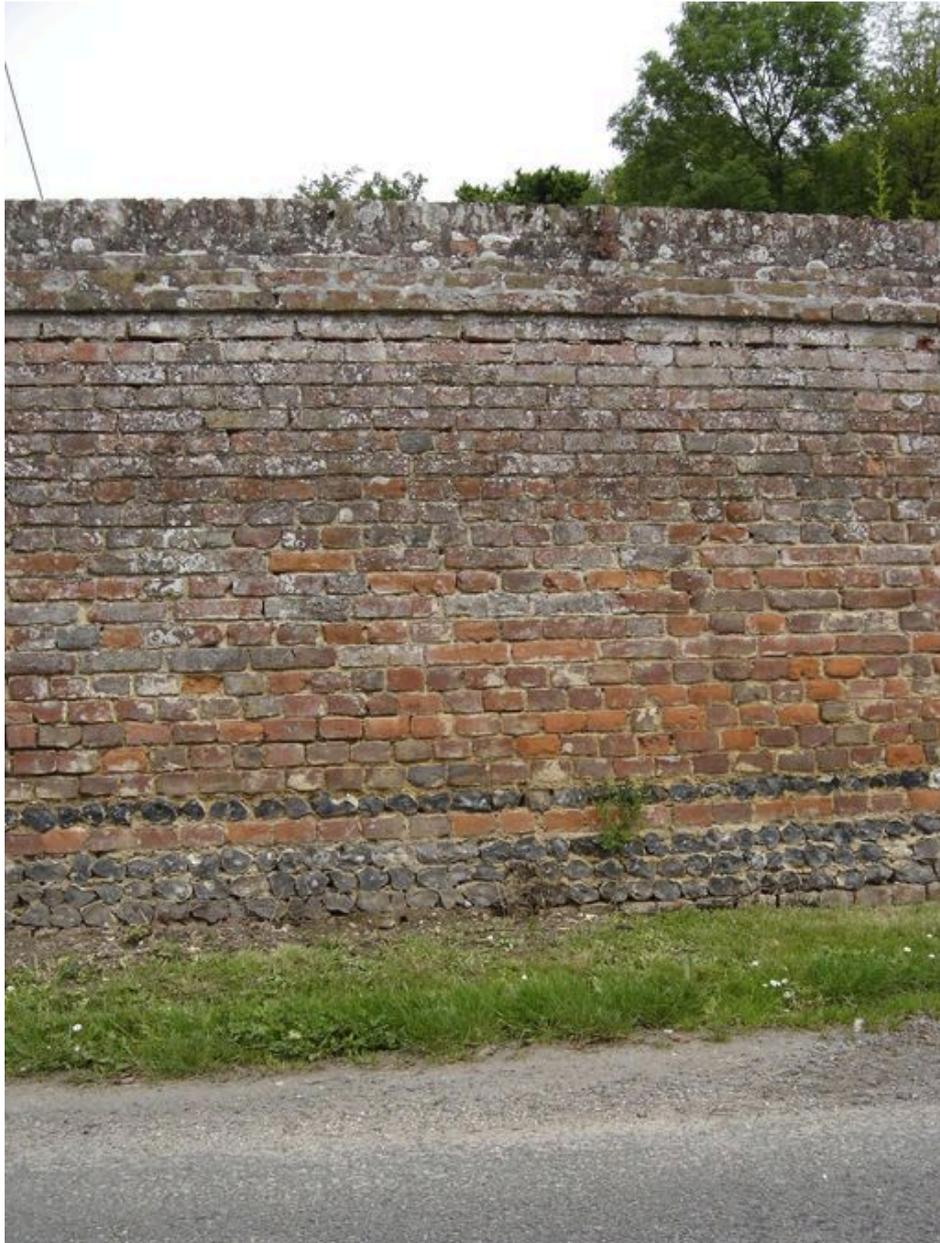
Vue du mur de clôture.
Phot. Inès Guérin
IVR22_20058005960NUCA

Vue du mur de clôture.

Le mur de clôture réalisant la séparation entre le château et la ferme dispose d'un faîtage en brique semi-circulaire.

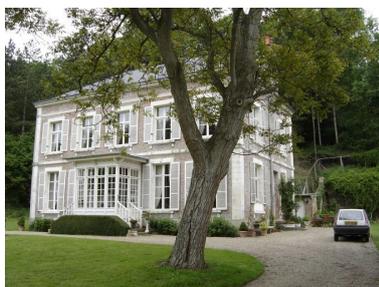
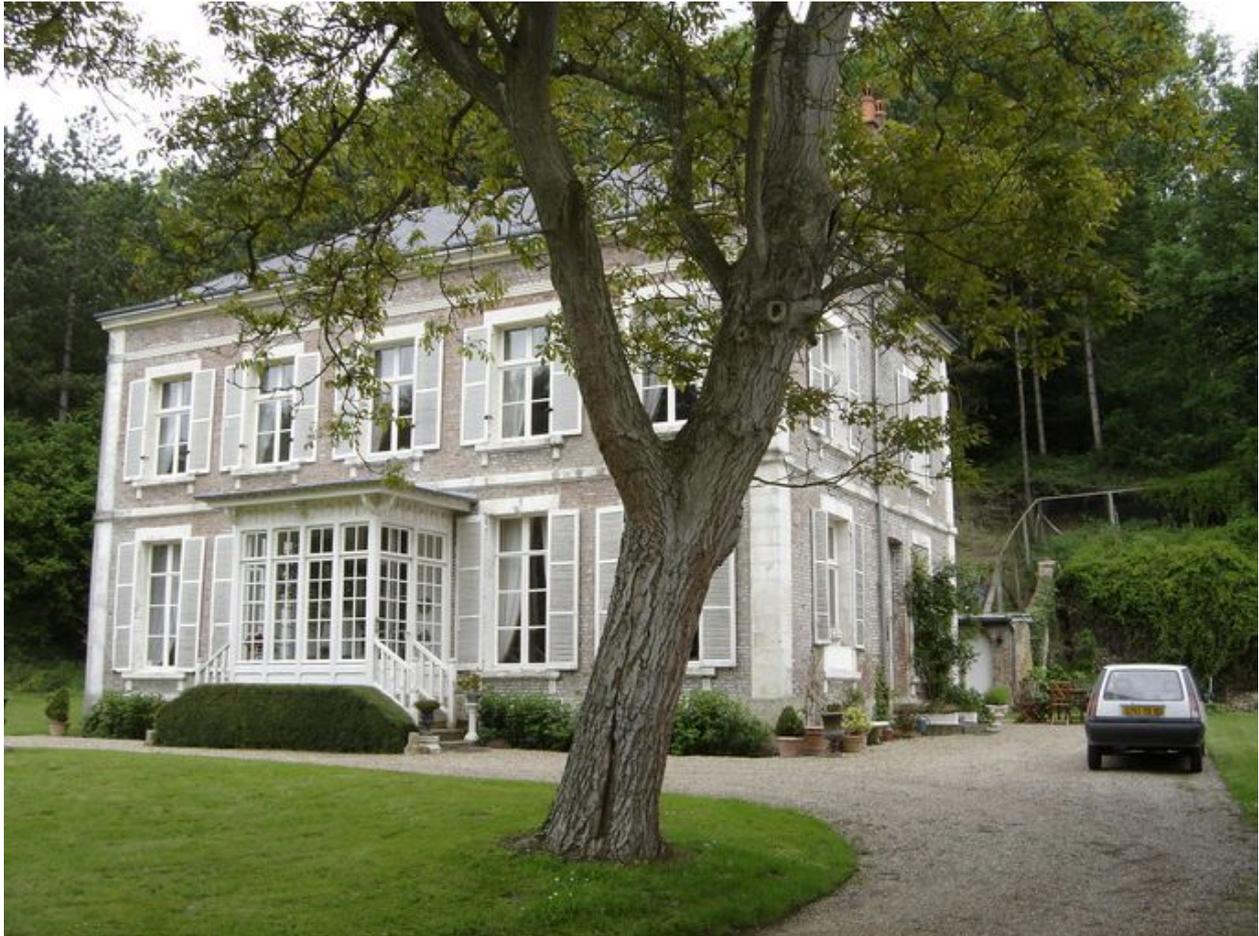
Vue actuelle du château.
Phot. Inès Guérin
IVR22_20058005961NUCA

Vue actuelle du château.

Le logis, situé au fond du jardin, présente une élévation à cinq travées. Il possède une maçonnerie en brique avec chaînes d'angle en pierre de taille. Le rez-de-chaussée surélevé, trahissant la présence d'une cave, est augmenté d'un étage carré. Le mur pignon occidental est entièrement recouvert d'un essentage d'ardoise. La façade principale est pourvue d'une avancée rectangulaire abritant le double escalier d'accès. La couverture à longs pans et croupes est en ardoise. Le bâtiment est flanqué au nord d'une falaise percée d'un souterrain reliant, selon la légende, les deux châteaux de Bretel et de Boismont.

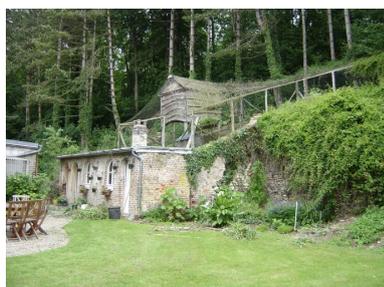
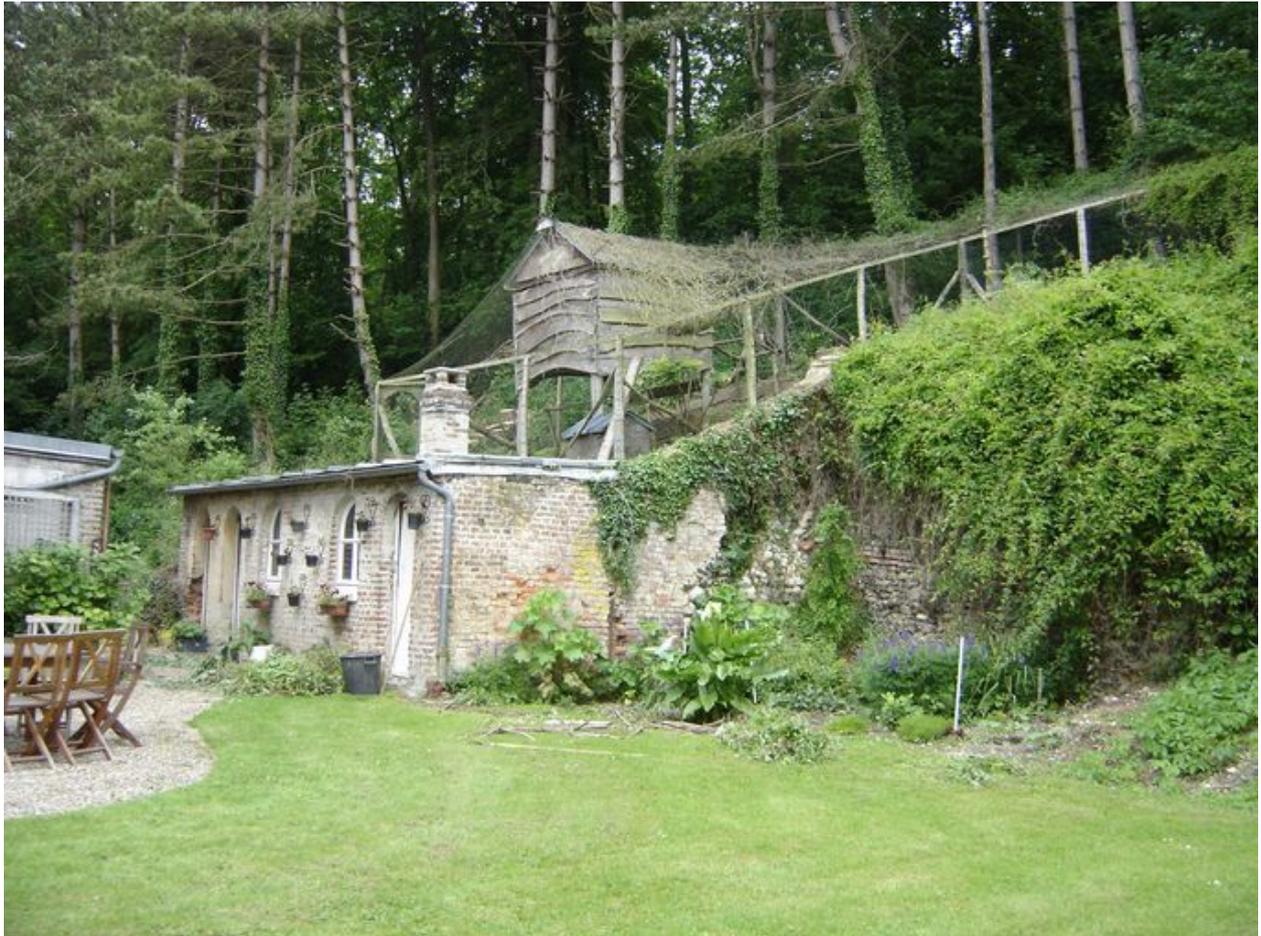
Vue des anciens logements du personnel.
Phot. Inès Guérin
IVR22_20058005963NUCA

Vue des anciens logements du personnel.

Les dépendances situées à l'arrière de la construction étaient réservées au personnel. Dans le prolongement de celles-ci, à l'est, existaient d'autres dépendances dont la trace est encore perceptible au sol.

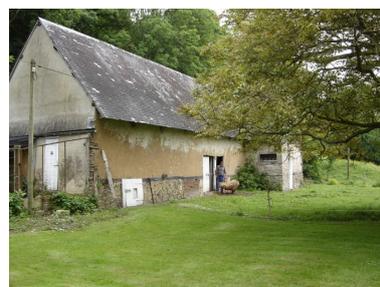
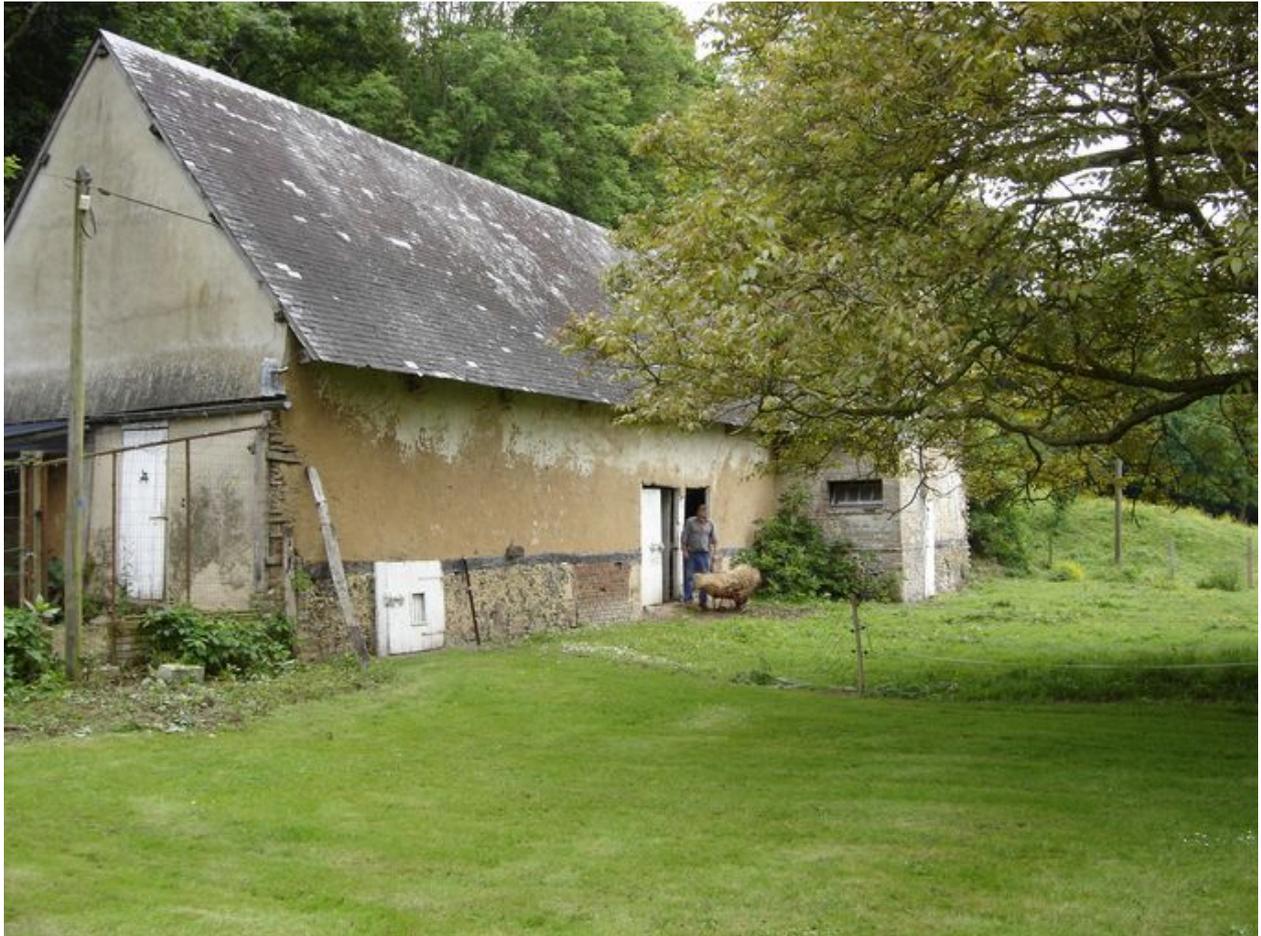
Vue de la grange et des étables depuis le château.
Phot. Inès Guérin
IVR22_20058005966NUCA

Vue de la grange et des étables depuis le château.

La ferme du château présente des bâtiments distribués sur trois côtés d'une cour, plan aujourd'hui bouleversé par l'absence du pigeonnier. Au nord, le logis des fermiers a été détruit. Dans le prolongement, le visiteur peut toujours observer une grange dont le pignon occidental est en ciment ; le reste de la construction est en torchis et pans de bois, mise à part la partie ouest du mur nord, composée d'un appareillage de moellons de craie. Des blocs de grès composent une partie du solin, complété par la présence de silex à joints de terre. Celui-ci est percé d'une porte permettant l'accès à la cave pour le stockage des pommes de terre et du cidre. L'étable, entièrement en brique et moellon de craie pour une partie du mur oriental, est située en retour d'équerre de la grange, à l'est. Le mur pignon sud, auparavant flanqué du pigeonnier, est aujourd'hui recouvert au sommet d'un essentage d'ardoise. Ces deux derniers éléments sont couverts d'une toiture à longs pans et croupe en ardoise. Au sud, s'étendent d'est en ouest, une remise, aujourd'hui convertie en logement, les six boxes à chevaux ainsi que l'abri pour les voitures et le logement du cocher, dont le soubassement dissimule deux caves semi-enterrées. L'ensemble est en brique. La moitié des boxes est ajourée et ne possède pas de plafond, l'autre moitié est à façade fermée par une porte à doubles vantaux. Les plafonds ainsi que les murs intérieurs sont en torchis, le solin est composé d'un appareillage mixte de brique et de silex. Le toit à longs pans et croupe est en ardoise.

Le torchis est ici de très bonne qualité puisque l'argile est de couleur sombre et que le mélange dispose d'une grande quantité de paille. Les toits hauts en ardoise de la grange et de l'étable trahissent l'ancienne couverture en chaume.

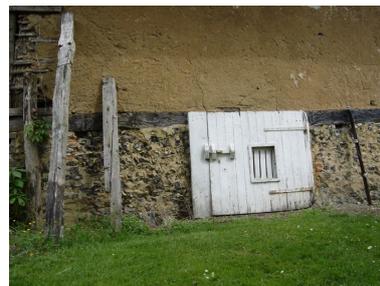
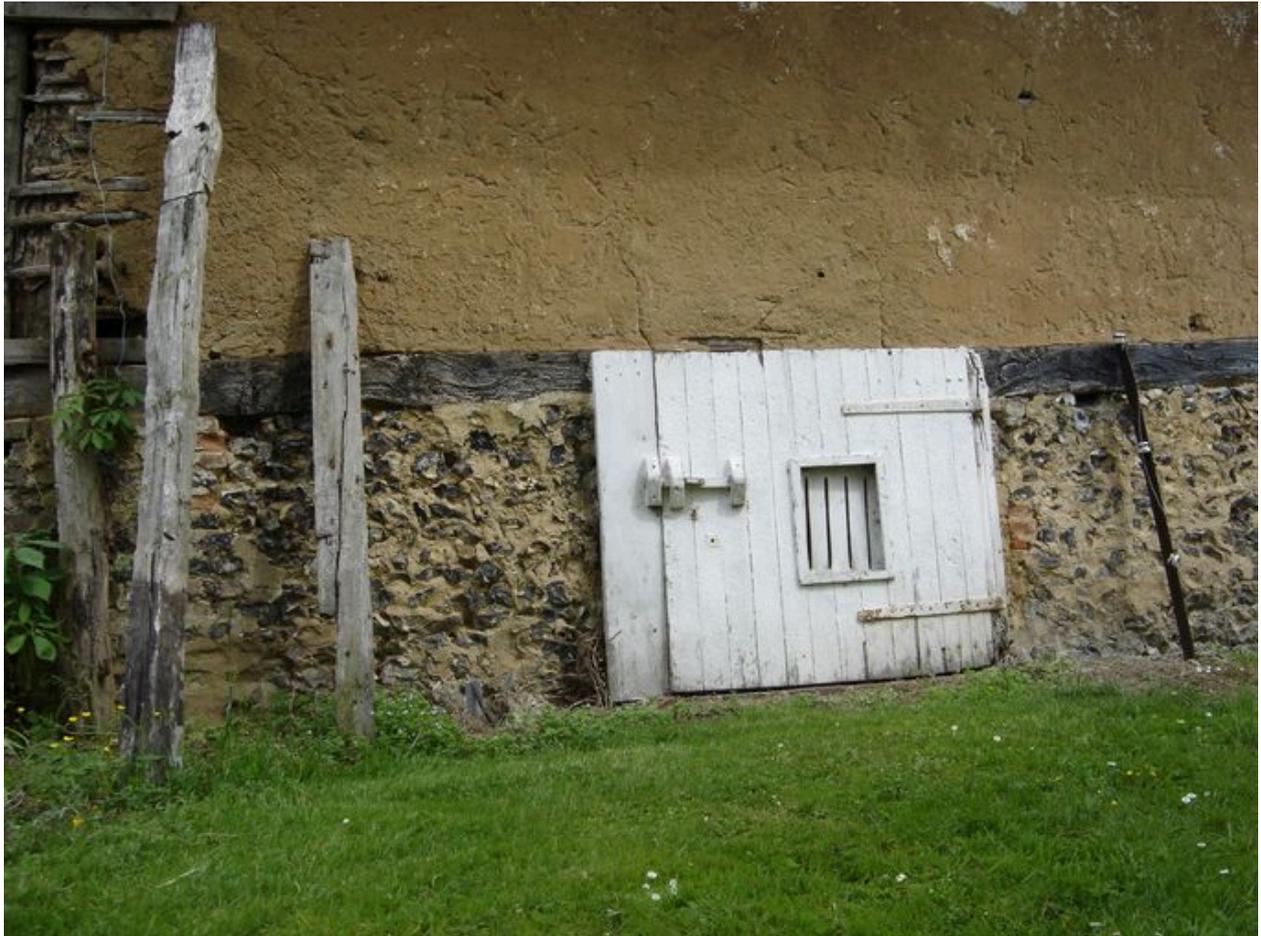
Vue détaillée de la porte de la
cave en façade de la grange.
Phot. Inès Guérin
IVR22_20058005968NUCA

Vue détaillée de la porte de la cave en façade de la grange.

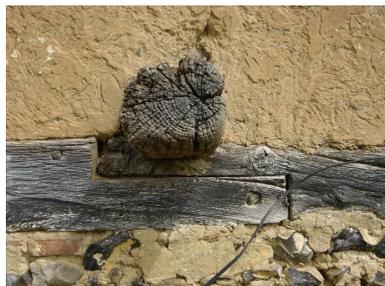
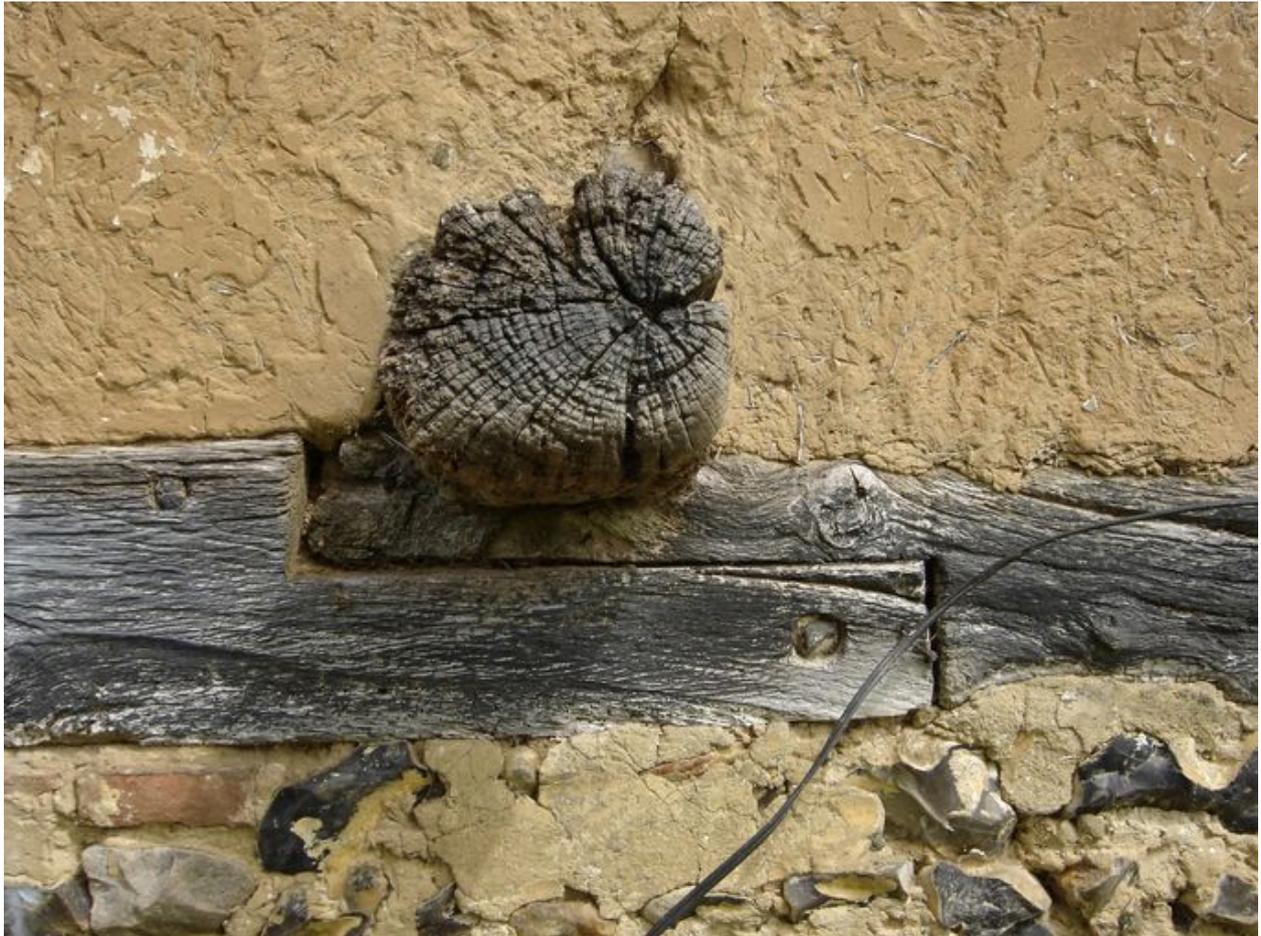
Vue détaillée de la sablière basse
de la grange assemblée à mi-bois.
Phot. Inès Guérin
IVR22_20058005969NUCA

Vue détaillée de la sablière basse de la grange assemblée à mi-bois.

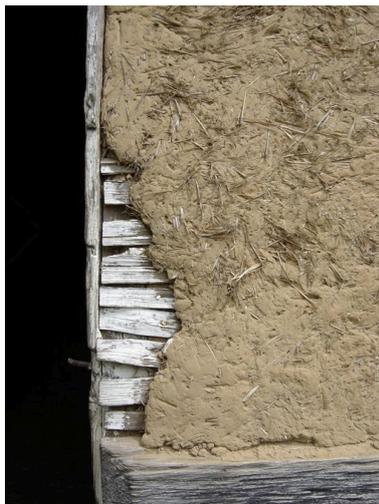
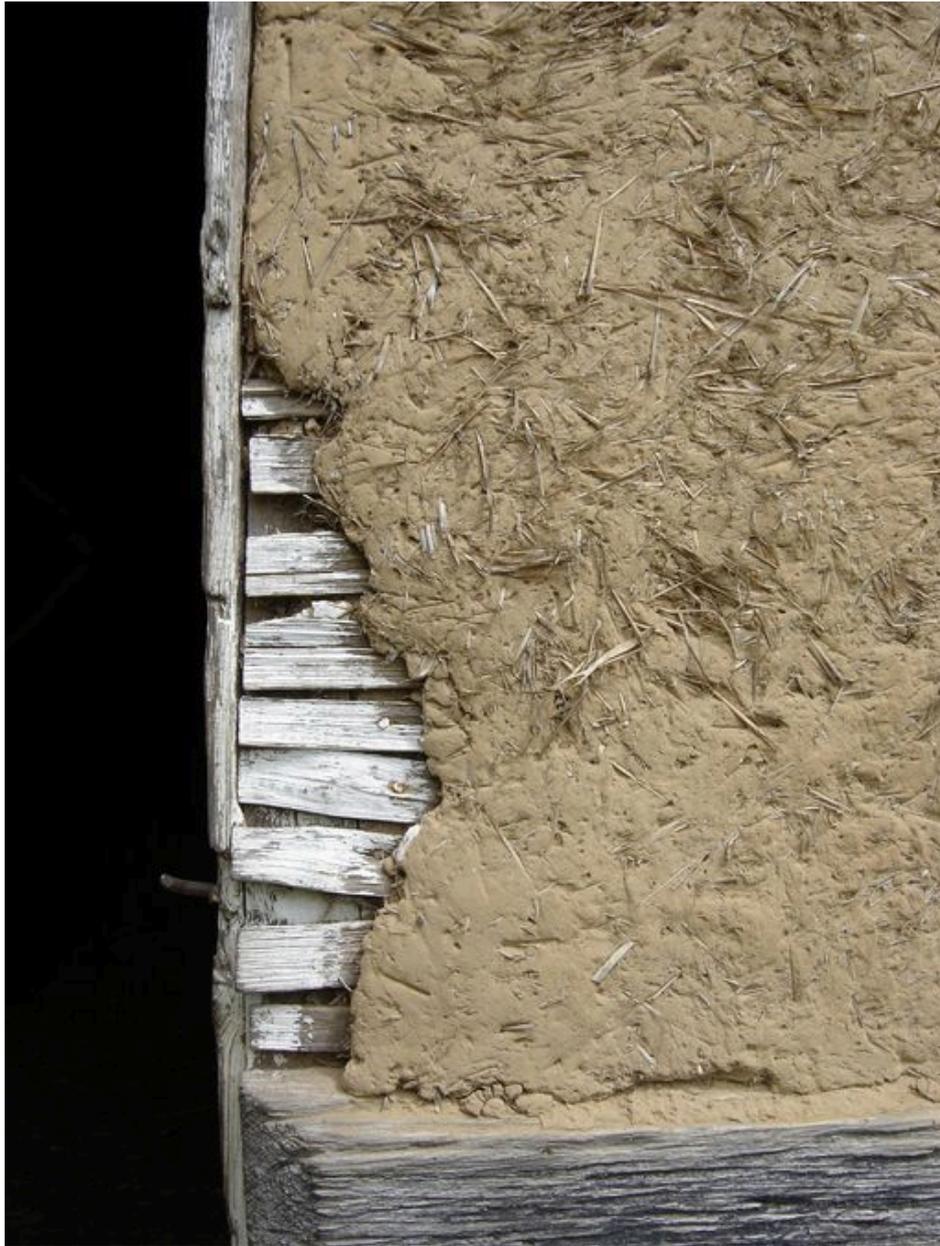
Vue détaillée de la composition
du torchis de la grange.
Phot. Inès Guérin
IVR22_20058005970NUCA

Vue détaillée de la composition du torchis de la grange.

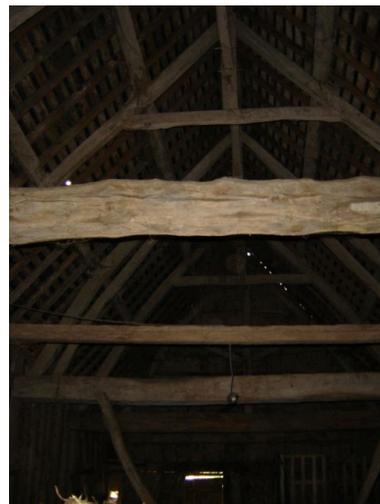
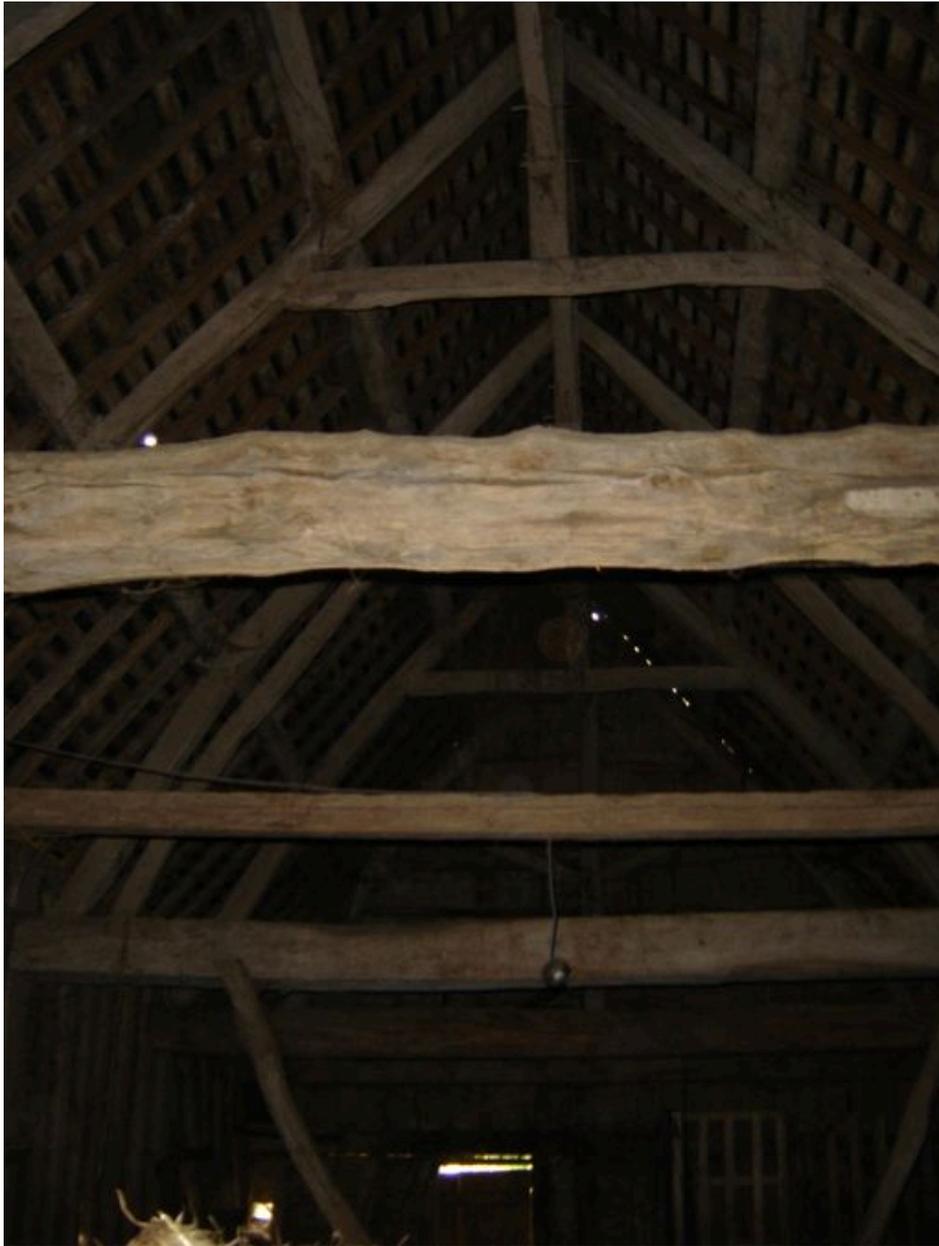
Vue des fermes composant
la charpente de la grange.
Phot. Inès Guérin
IVR22_20058005972NUCA

Vue des fermes composant la charpente de la grange.

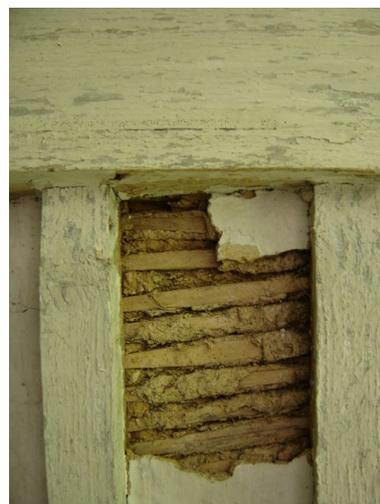
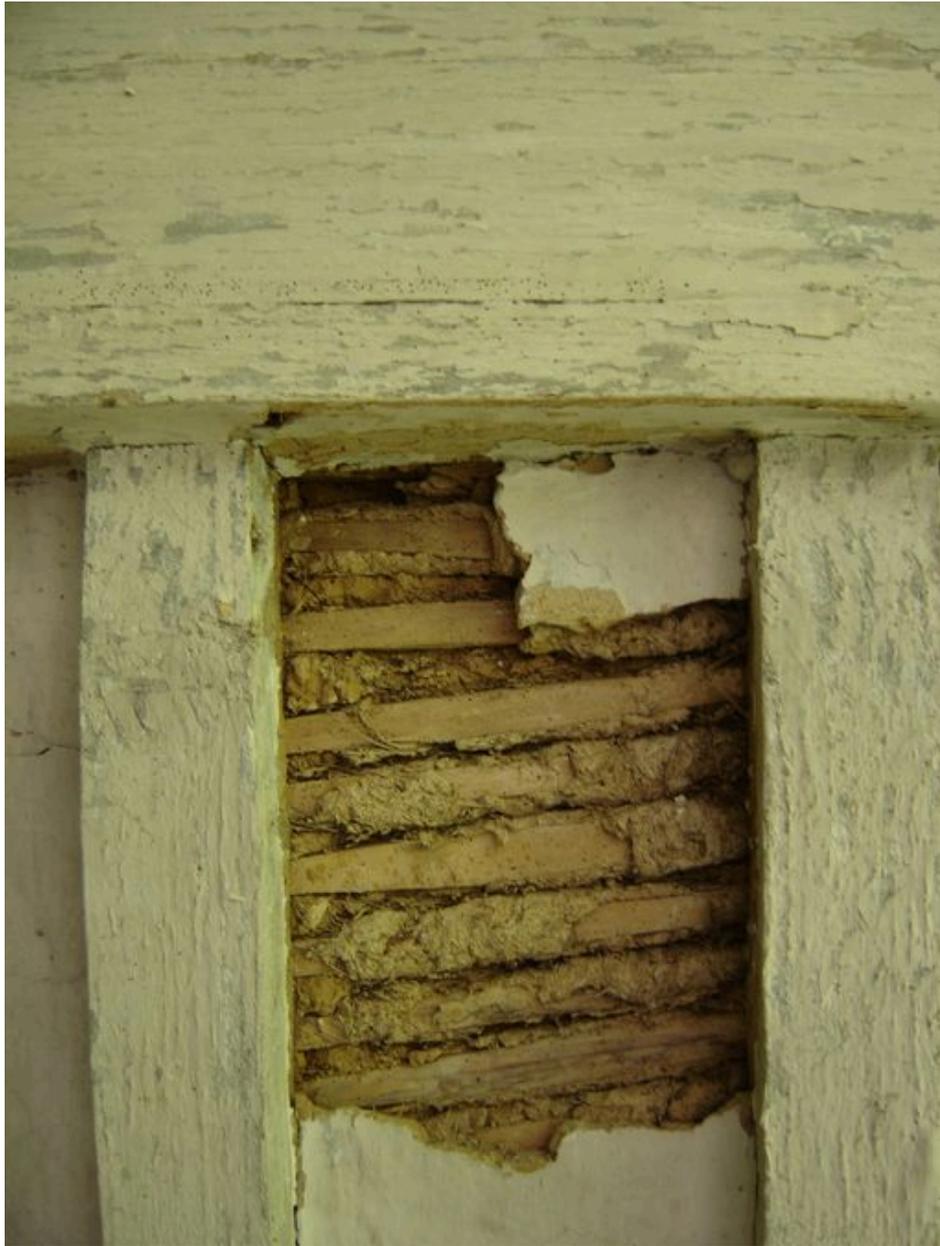
Détail de la composition du plafond
des boxes en torchis enroulé autour
de lattes placées entre les solives.
Phot. Inès Guérin
IVR22_20058005979NUCA

Détail de la composition du plafond des boxes en torchis enroulé autour de lattes placées entre les solives.
