Hauts-de-France, Oise
Viefvillers

L'habitat du village de Viefvillers

Numéro de dossier : IA60005245

Cadre de l'étude : inventaire topographique Communauté de communes Oise Picarde

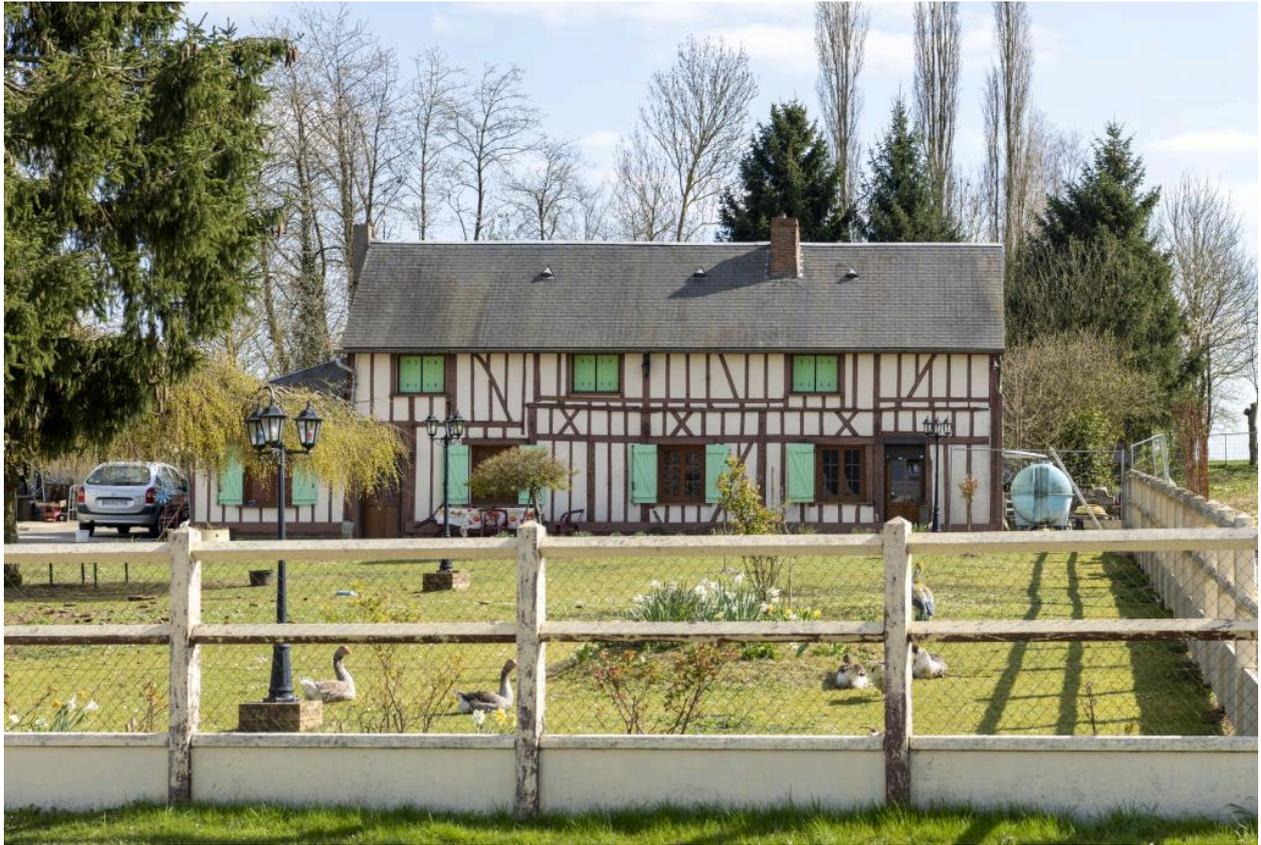
Logis d'une ancienne ferme, n°16 route de Rouen, vue depuis le nord.

La grange sur rue du n°8 rue Principale rend visible les pans de bois. Le logis du n°16 route de Rouen (sur le cadastre de 1933, une grange se trouvait côté rue), présente une structure avec sablières, poteaux et décharges, renforcée par des croix de saint André, peut-être posées lors d'un agrandissement ou remaniement de la structure originelle. Le traitement ornemental de la façade passe parfois par une symétrie stricte, comme celle de l'ancien presbytère (n°51 (ill.) rue Principale). Route de Rouen, le logis sur rue au n°8 (ill.) offre également un bel exemple de mise en œuvre en pans de bois. Les maçonneries de nombreuses granges sont protégées par des essentages faits de clins de bois, plaqués sur la façade afin de la protéger des intempéries. Rue Principale, le pignon de la grange au n°9 (ill.), ainsi que le pignon sud du n°64 (ill.) offrent de bons exemples. L'enduit au lait de chaud, cachant le colombage, permet également de protéger les maçonneries en torchis (granges sur rue des n°51 (ill.) et 63 (ill.) rue Principale).

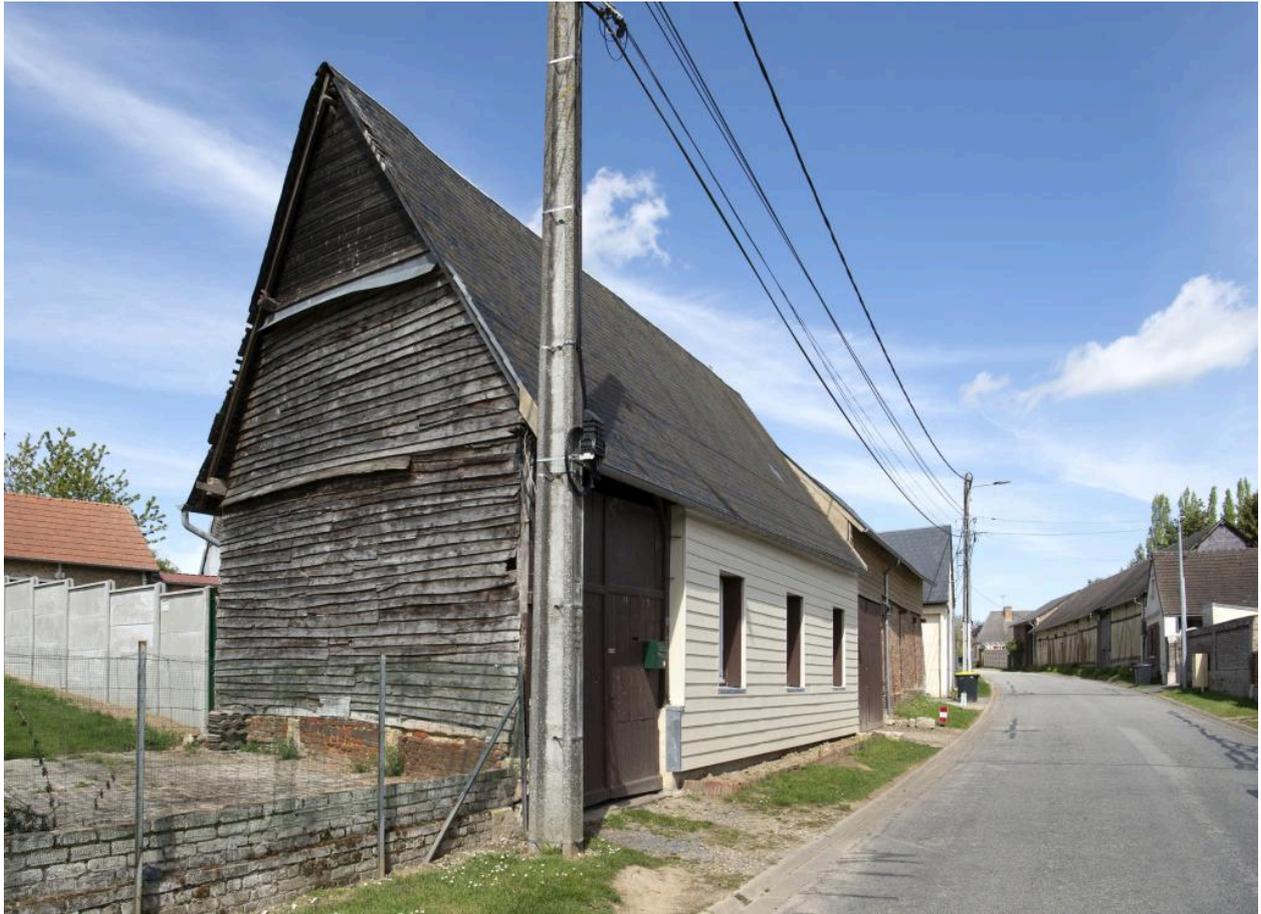
Pignon avec un essentage ancien en clins de bois, n°9 rue Principale, vue depuis le sud-est.

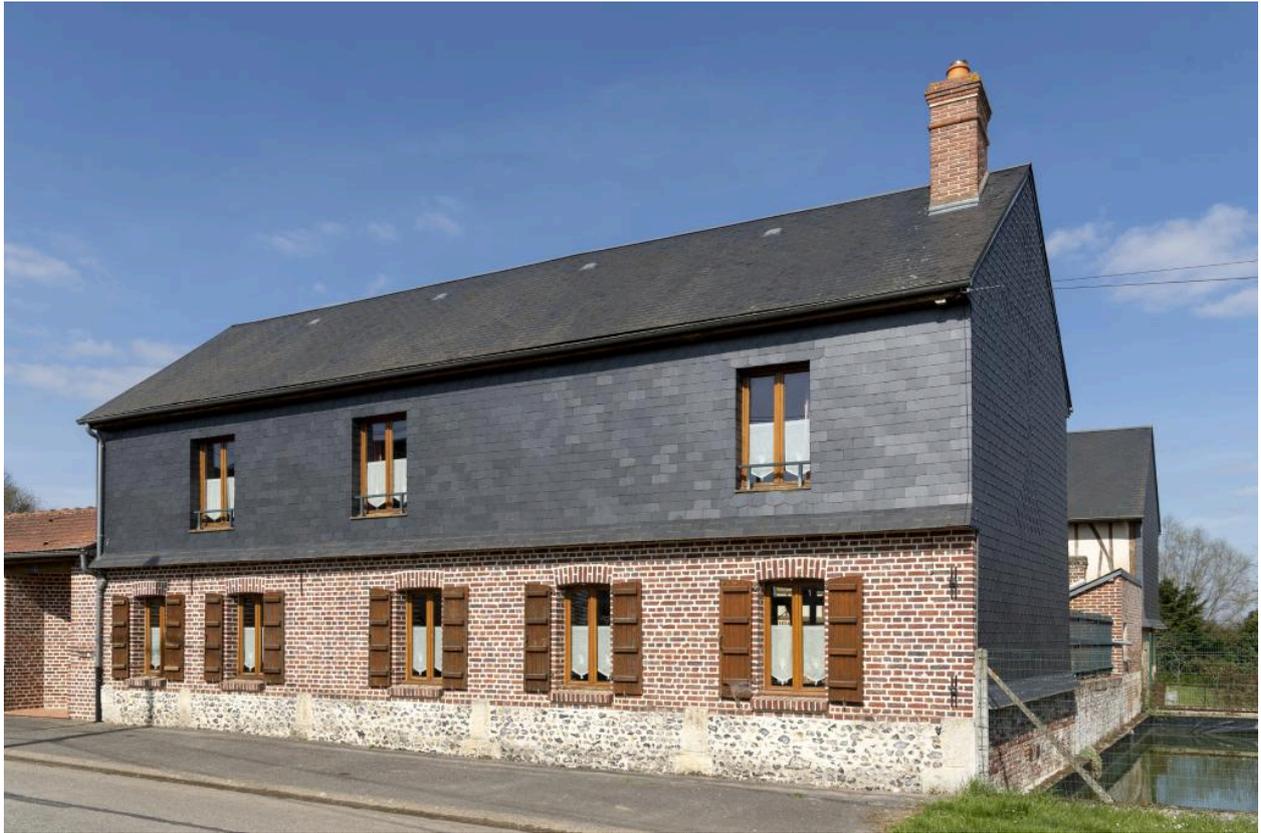
Logis sur rue avec essentage en ardoise et solin en moellons de silex et pierre de taille, n°4 rue Principale, vue depuis l'ouest.

En outre, l'ardoise sert également à couvrir une partie des pignons et des façades de plusieurs habitations de Viefvillers, afin de protéger les maçonneries en pan de bois torchis. Rue Principale, tel est le cas du pignon du logis avec façade sur rue au n°4 (ill.).

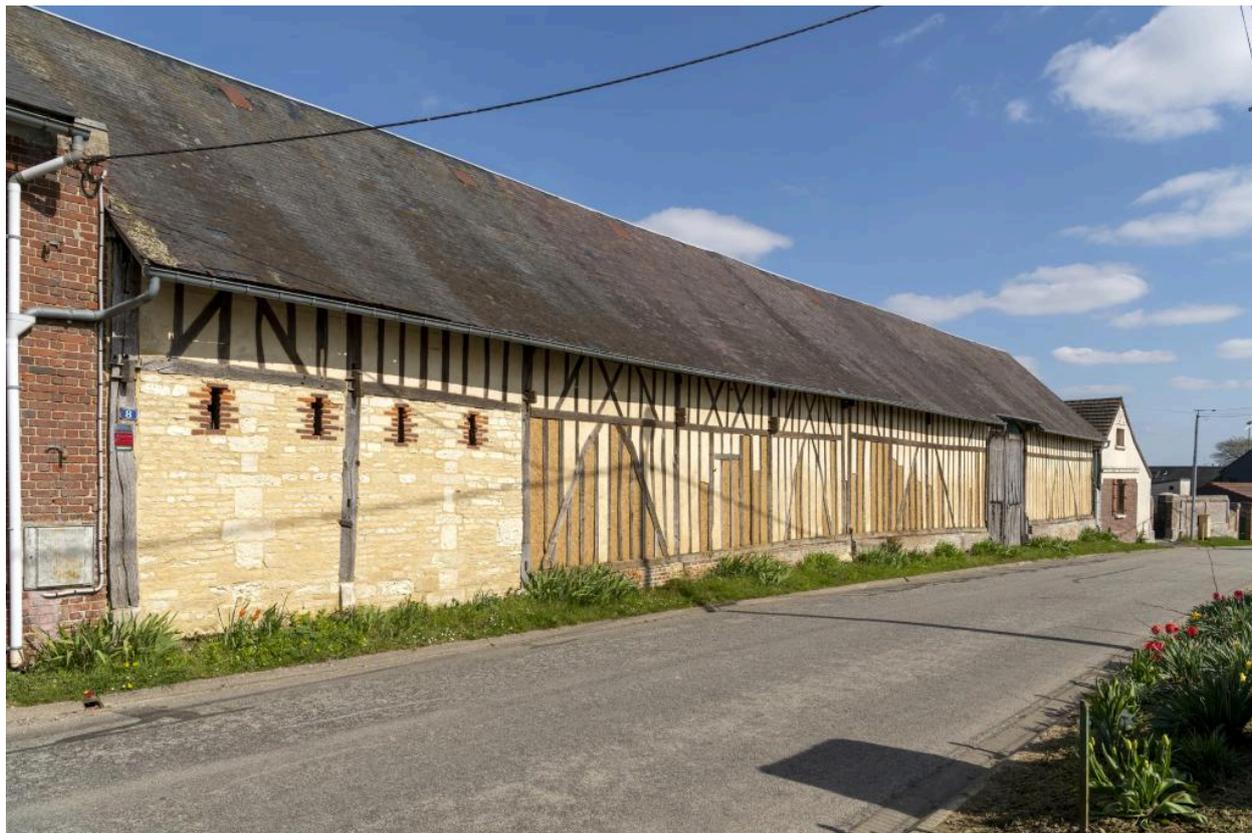
Étable (partie en pierre) et grange sur rue, 18e siècle (?), n°8 rue Principale, vue depuis le nord-ouest.

La ferme du n°8 (ill.) rue Principale est également ancienne puisqu'elle aurait été rattachée au château de Viefvillers. Ses longs bâtiments de grange et d'étable sur rue en torchis sur pans de bois sont impressionnants. En fond de cour se trouvaient à l'origine deux logis. Aujourd'hui, un seul subsiste. De part et d'autres de la cour étaient disposés d'autres bâtiments agricoles. Si cette forme correspond davantage à celle de la ferme picarde traditionnelle, c'est certainement en raison de l'ancienneté de l'exploitation agricole.

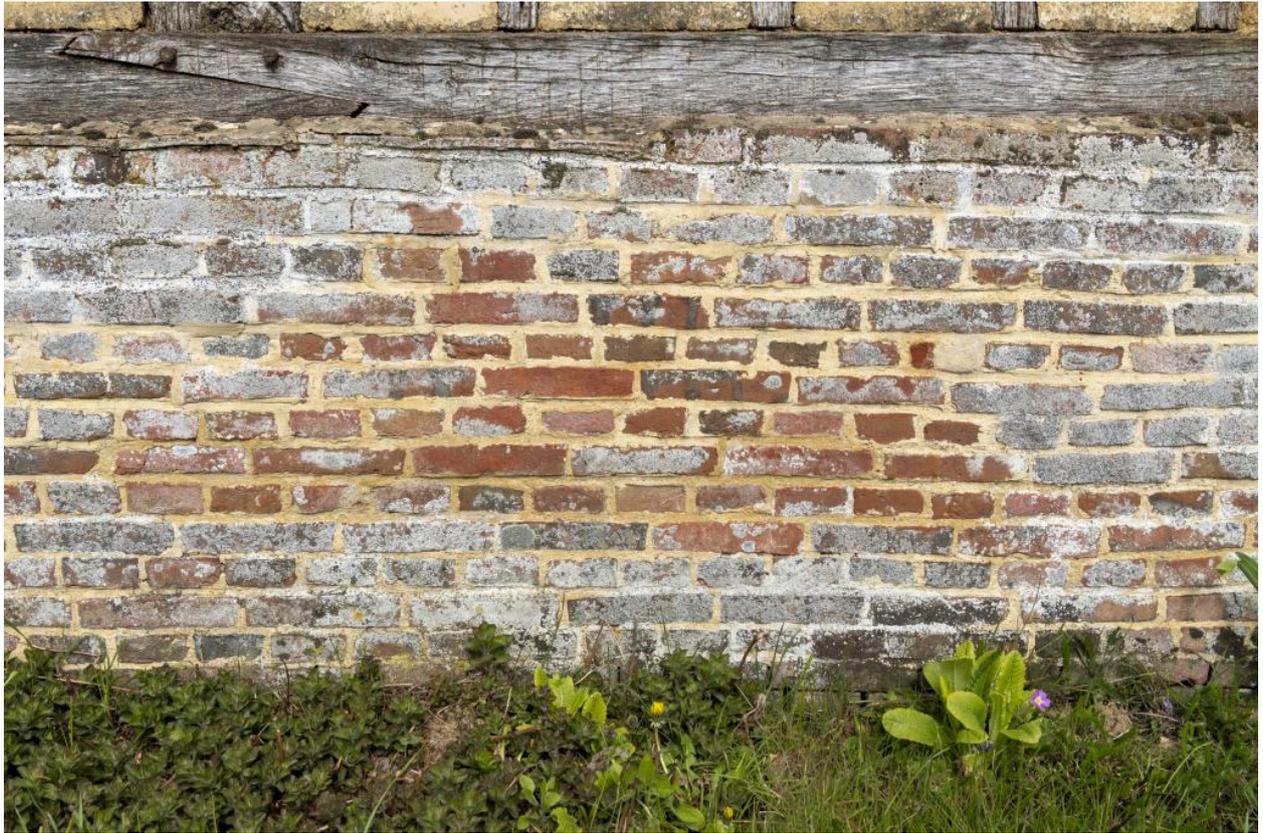
Solin en brique de la grange, n°8 rue Principale. L'irrégularité de grain, de ton et de forme des briques indiquent une construction antérieure au 19e siècle.

À Viefvillers, nombreuses sont les habitations mises en œuvre en torchis sur pans de bois, matériaux privilégiés des villages du plateau picard. Souvent reconstruites et remaniées en raison de leur fragilité, les maçonneries en torchis sur pans de bois sont difficiles à dater. En revanche, les solins des édifices sont plus pérennes et ceux alternant briques et pierres de taille calcaire remontent pour certains au dernier quart du 18e siècle si l'on s'appuie sur les données des villages environnants (n°10 (ill.), 22 (ill.), 41 (ill.) rue Principale).

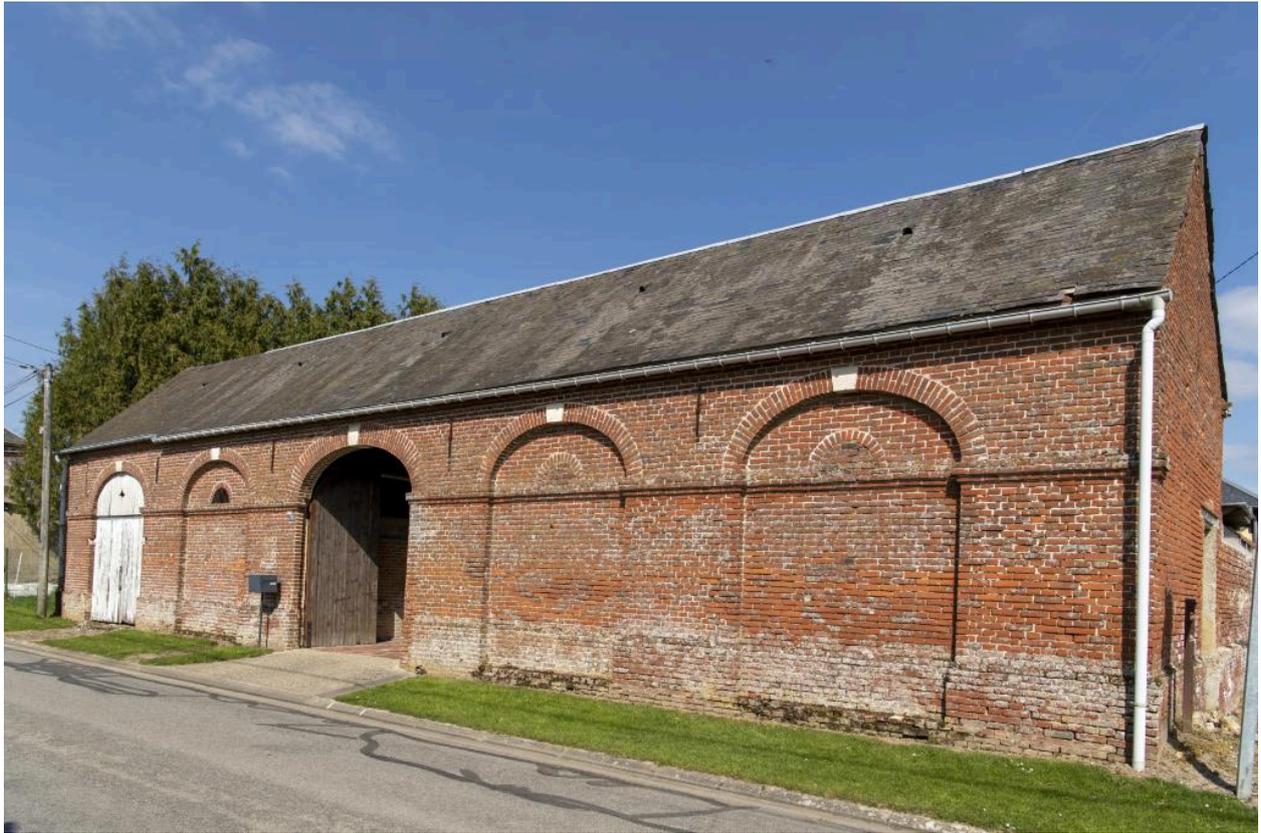
Façade de grange et entrée charretière sur rue, rythmée par des arcs surbaissés, n°18 rue Principale, vue depuis l'ouest.

Dans cette forme d'habitat, la grange est alignée sur rue et le logis rejeté en fond de cour. Plusieurs exemples remarquables sont toujours en place (voir par exemple les n°18 (ill.), n°41 (ill.), n°51 (ill.) rue Principale).

Outre sa présence dans les solins, aux côtés du calcaire, la brique a surtout été employée dans les reconstructions de la fin du 19e siècle et de la première moitié du 20e siècle. En effet, la mise en service du chemin de fer a permis d'acheminer du charbon dans les villages du plateau picard. Les briqueteries locales parviennent à mieux cuire les briques. Ce matériau se retrouve par exemple au n°68 rue Principale, dans les maçonneries de la grange sur rue (rythmée par des ouvertures aveugles surmontées d'arcs en anses de panier) au n°59 (ill.), ou encore au n°18 (ill.) ou pour le logis du n°24 (ill.) (reconstruit dans le premier quart du 20e siècle).

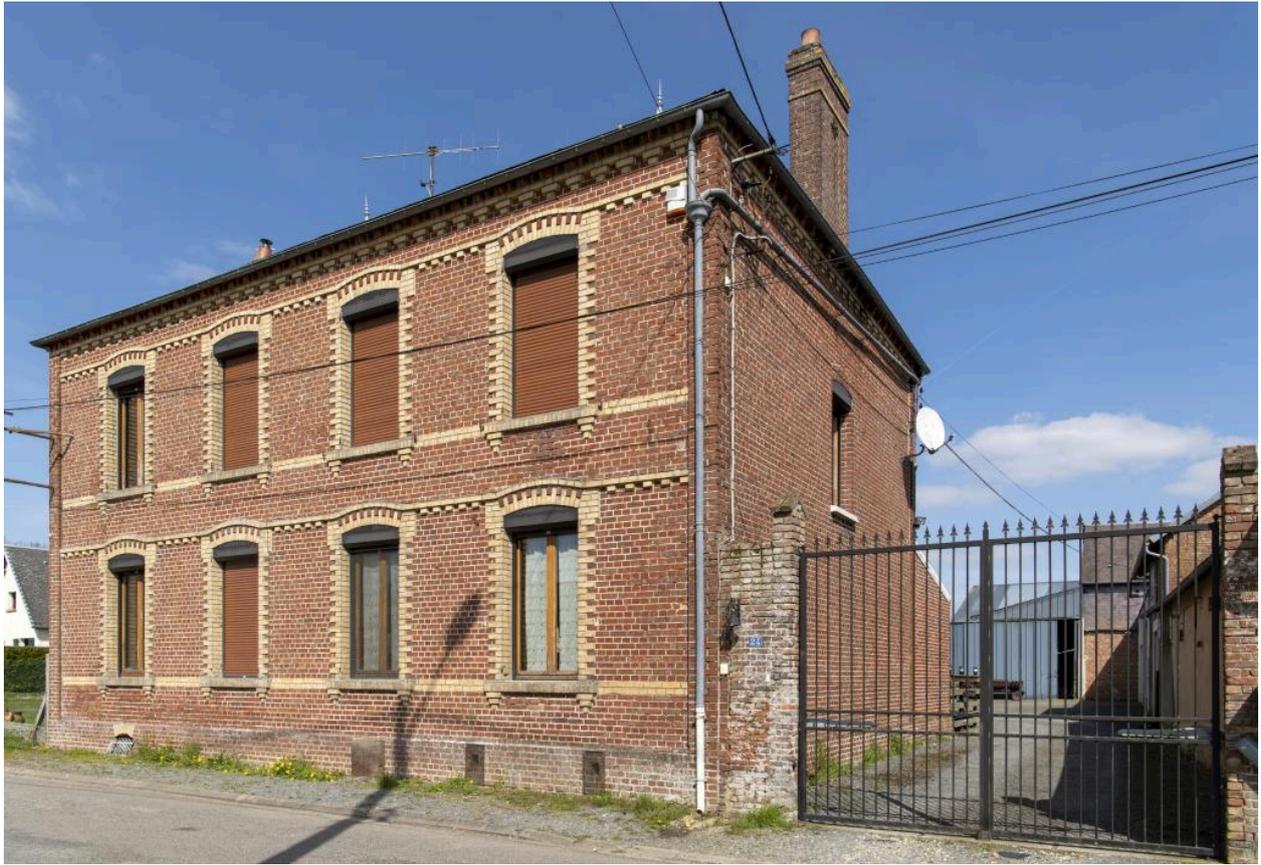
Logis de ferme sur rue, 1er quart 20e siècle, n°24 rue Principale, vue depuis l'ouest.

Enfin, deux fermes de cultivateurs, en partie reconstruites au début 20e siècle se trouvent rue Principale. Au n°24 (ill.), le logis a sa façade sur la rue tandis que les bâtiments agricoles sont implantés à l'arrière, autour de la cour.

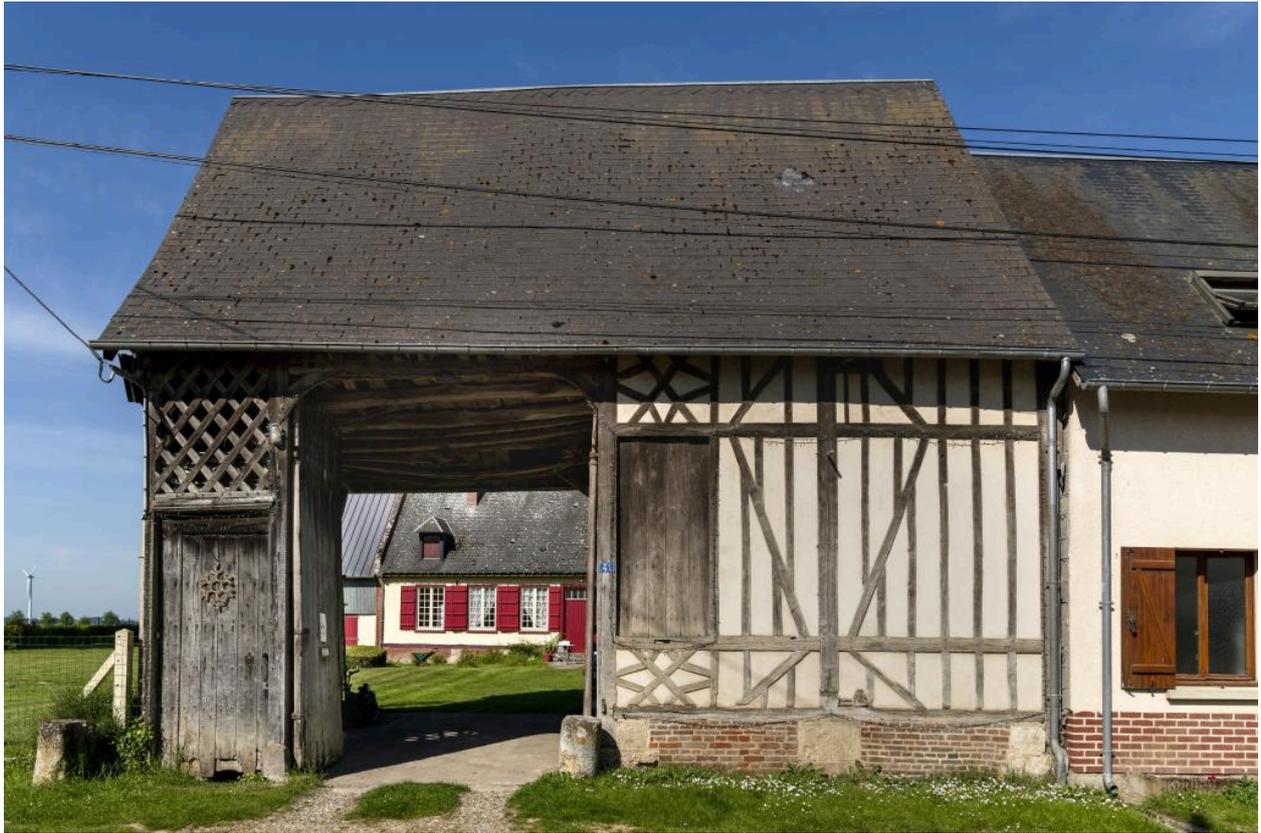
Grange sur rue de l'ancien presbytère avec un traitement ornemental des pans de bois, n°41 rue Principale, vue depuis l'est.

Enfin, l'assemblage de poteaux en bois permet un traitement ornemental des façades. La grange du n°41 (ill.) rue Principale fait montre des talents des charpentiers en déployant des motifs de croix de saint André enrichis d'un motif étoilé à quatre branches. L'imposte ajourée au-dessus de la porte piétonne est également ornée d'un treillis de bois. L'entrée piétonne du passage charretier du n°51 (ill.) comporte le même type de traitement.

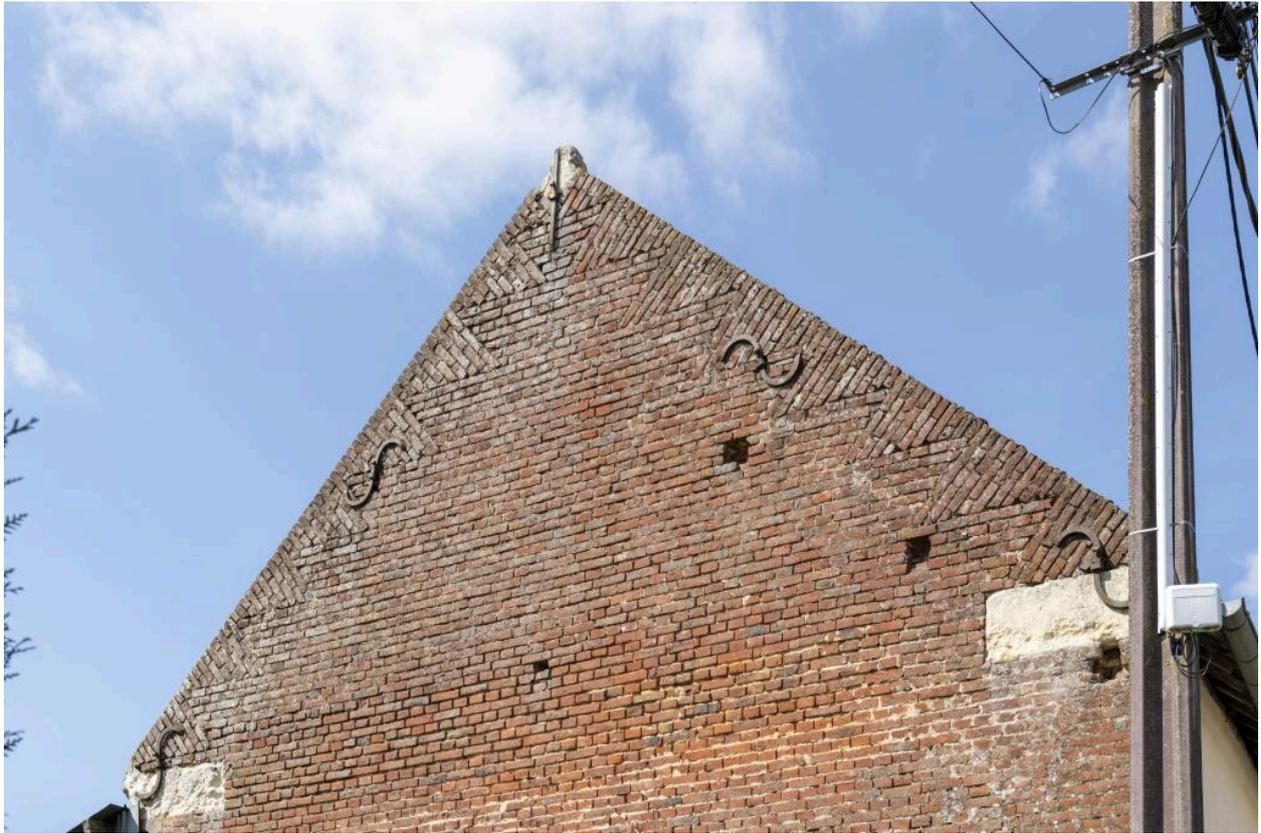
Pignon en brique avec couteaux picards, logis de l'ancien presbytère, n°41 rue Principale, vue depuis le nord.

La brique a également été employée pour la construction des murs coupe-feu. En effet, comme les granges en torchis et pans de bois formaient une bande continue, il convenait de les séparer afin d'éviter les propagations d'incendies. Les pignons des granges et entrée charretière sur rue au n°63 (ill.) de la rue Principale offrent un exemple de cette protection avec une légère surélévation des murs par rapport au niveau du toit. Les rampants du pignon du logis de l'ancien presbytère (n°41 rue Principale) sont soulignés par les "couteaux picards", une mise en œuvre typique en forme d'escalier.

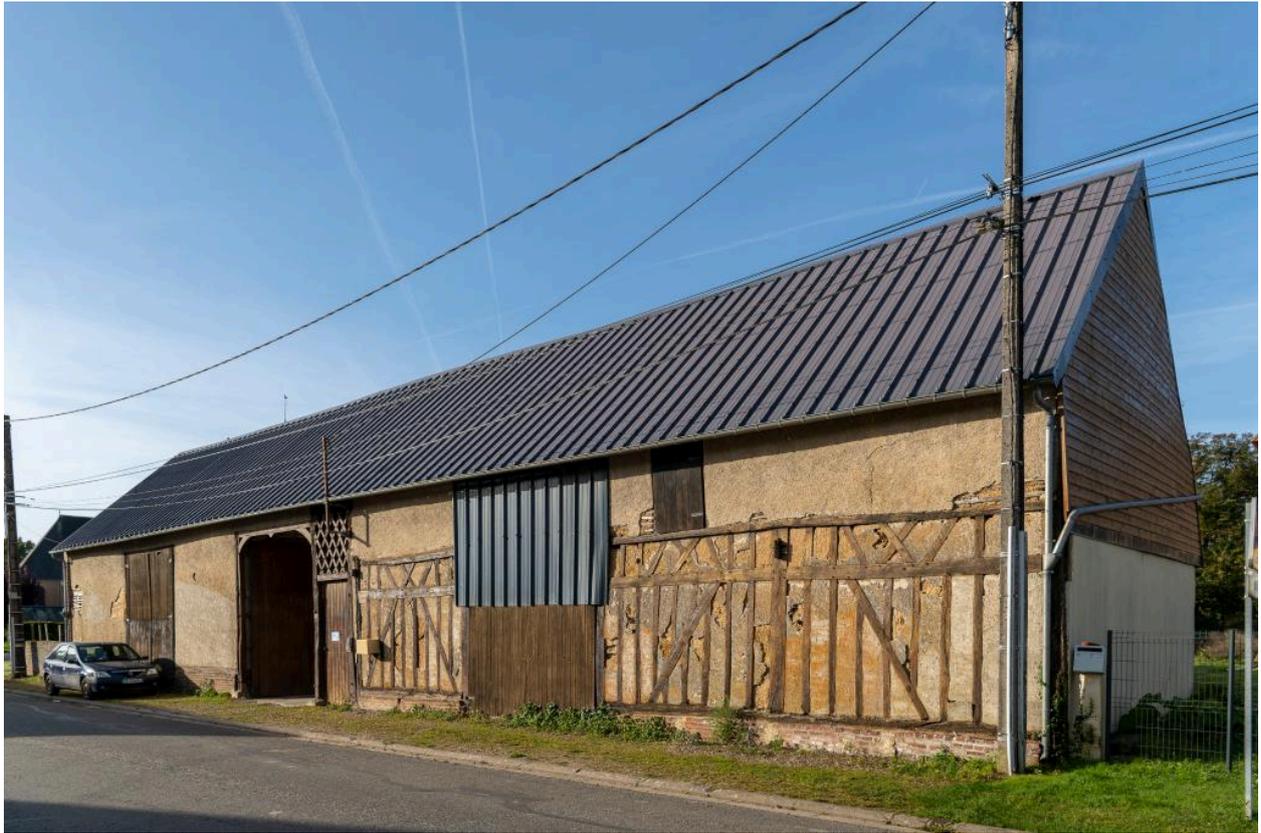
Grange, étable et passage charretier, n°51 rue Principale, vue depuis l'est.

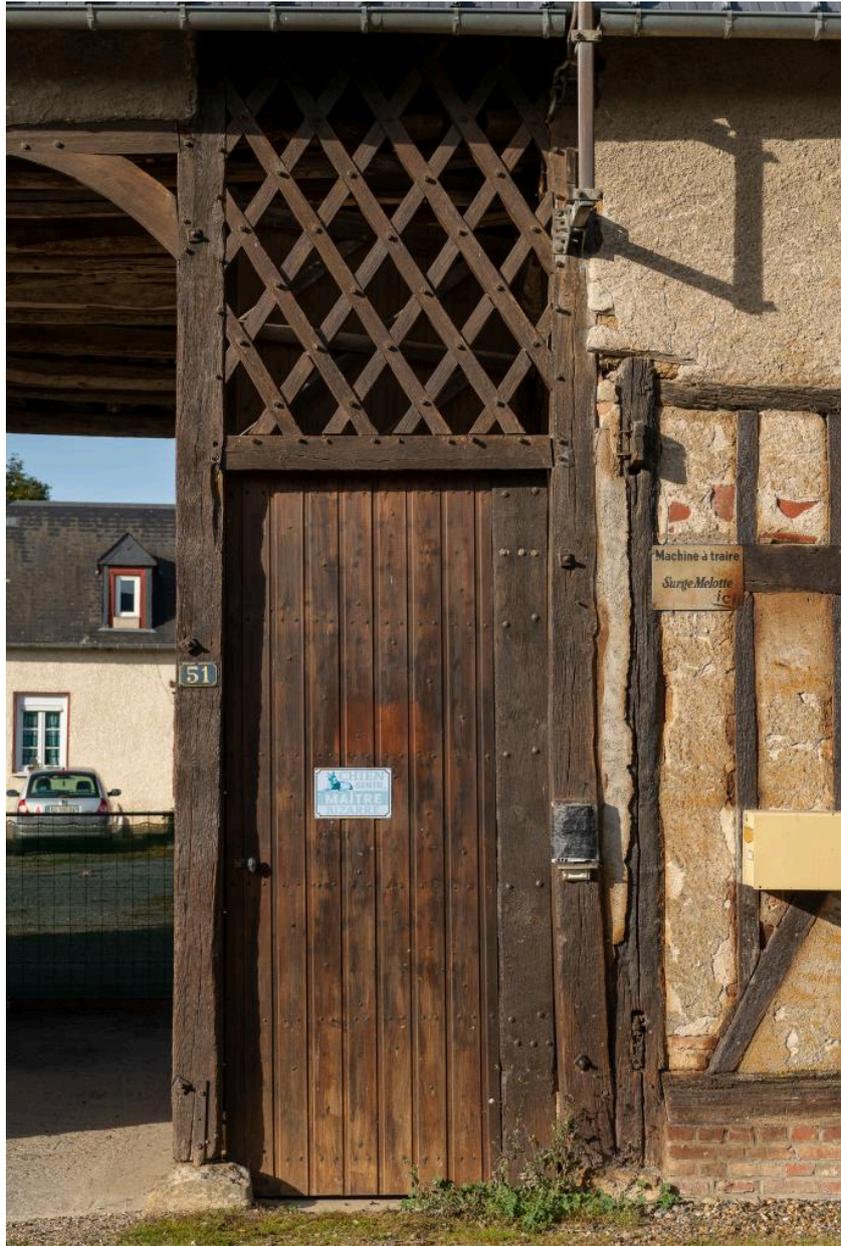
Détail de la porte piétonne avec imposte ajourée, n°51 rue Principale, vue depuis l'est.

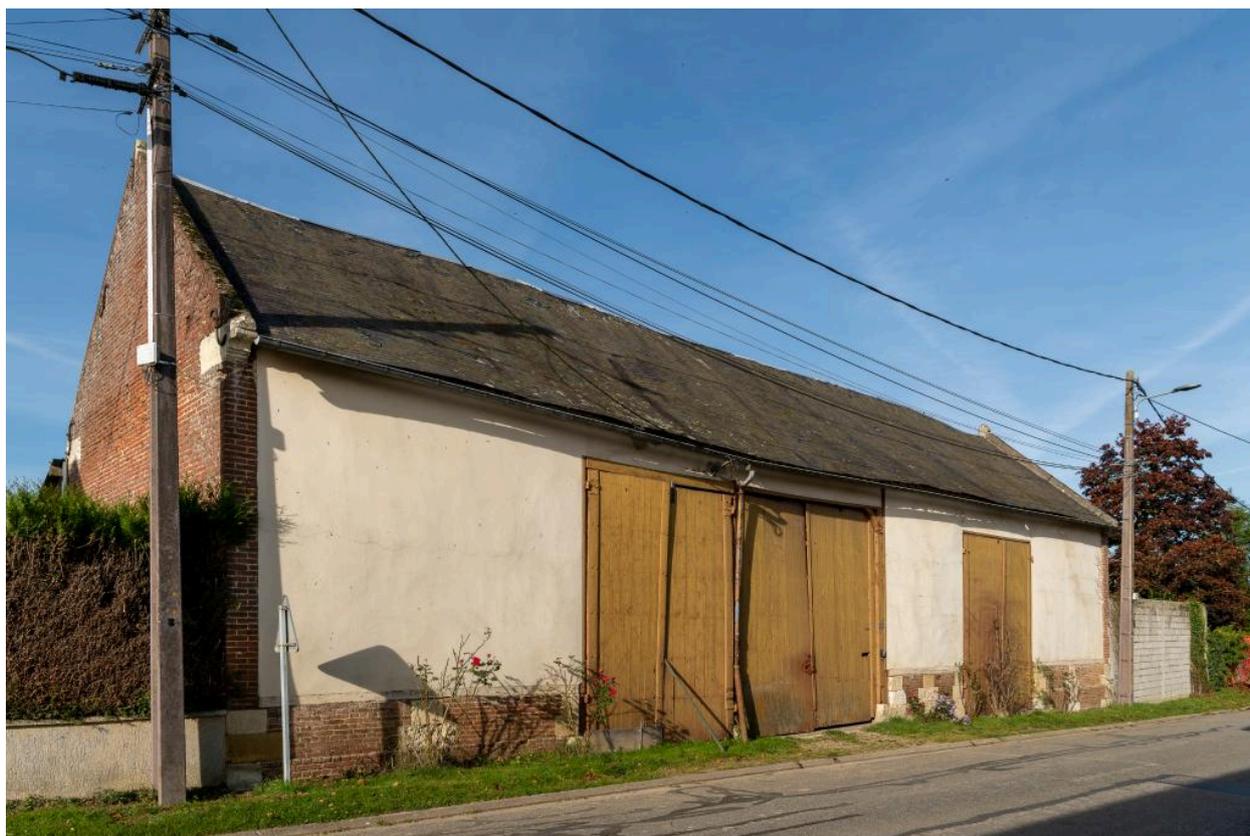
Grange et entrée charretière, n°63 rue Principale, vue depuis le sud-est.

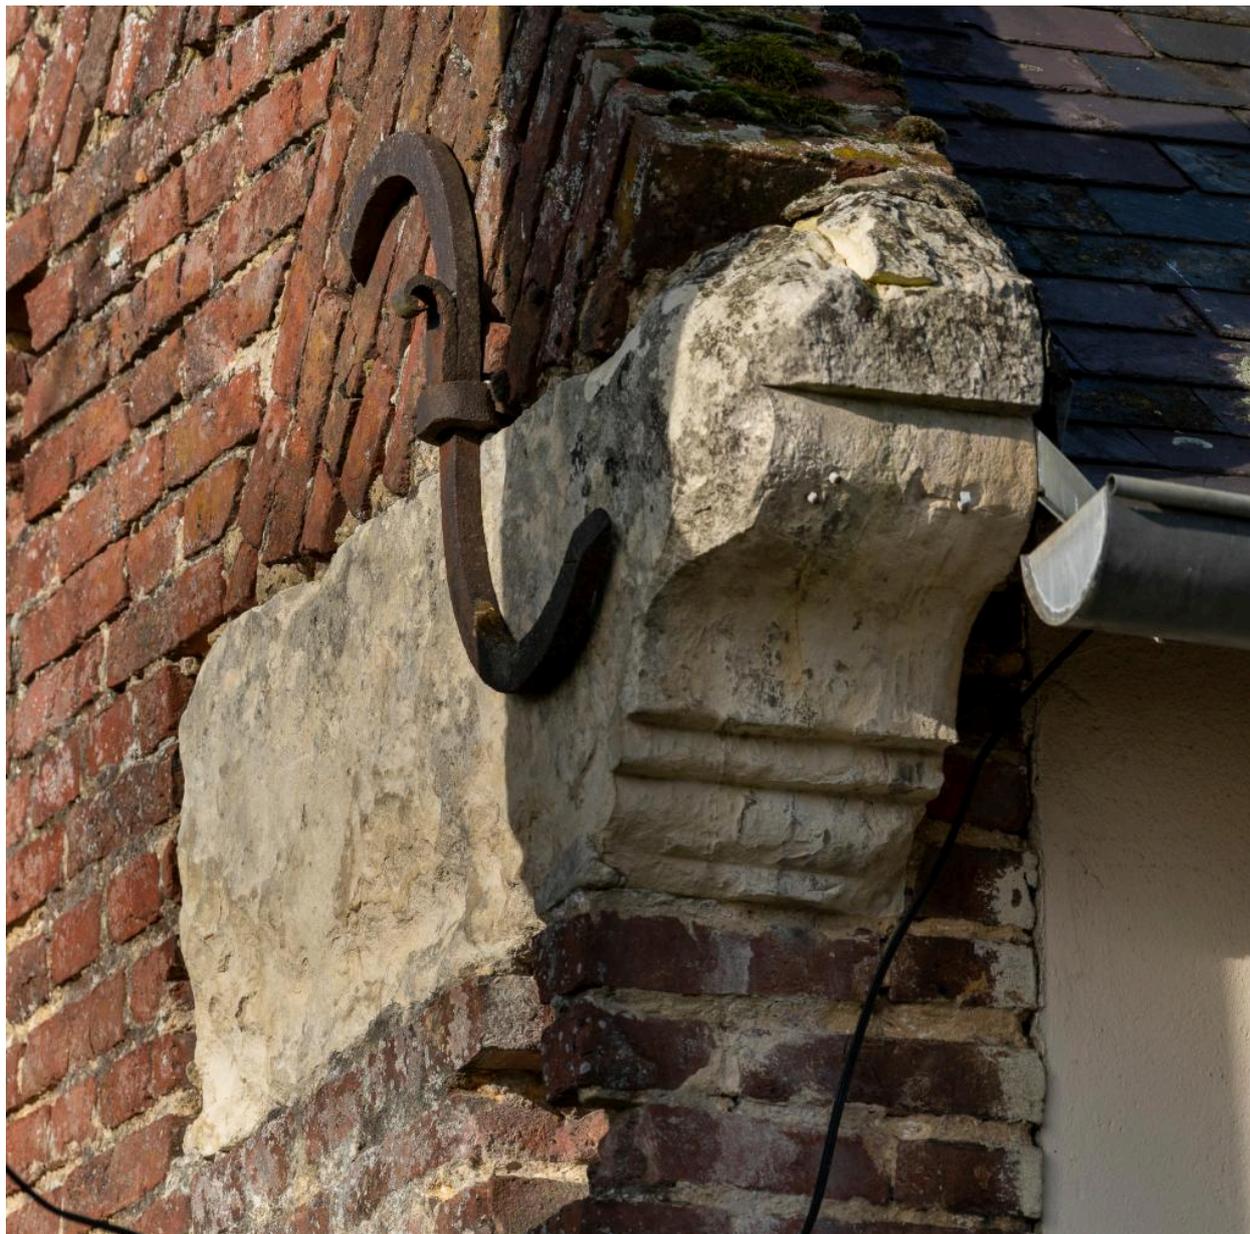
Détail du corbeau taillé en pierre, n°63 rue Principale.

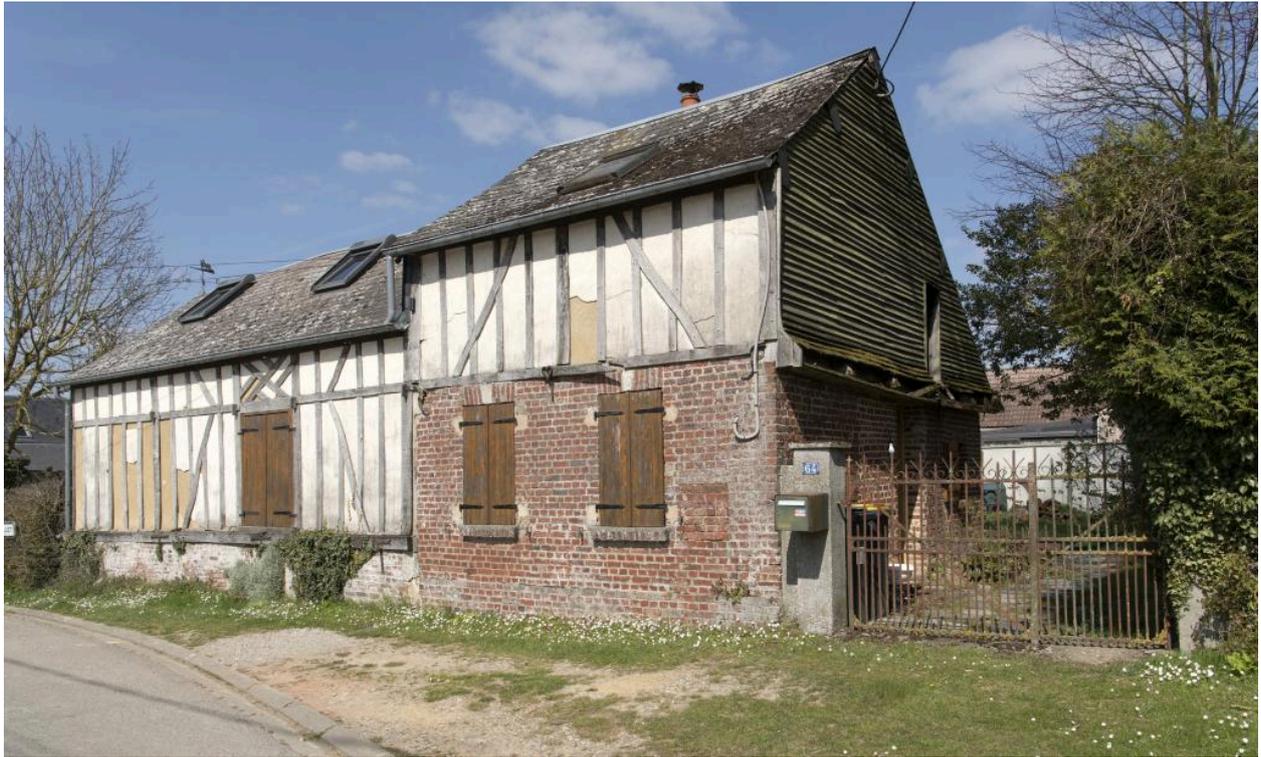
Logis sur rue avec traitement ornemental du pan de bois au-dessus d'une baie, n°64 rue Principale, vue depuis le sud-ouest.
