Hauts-de-France, Somme  
Lanchères  
Wathiéhurt  
668 route de Saint-Valery

## Ferme

Numéro de dossier : IA80007753  
Date de l'enquête initiale : 2004  
Date(s) de rédaction : 2004  
Cadre de l'étude : inventaire préliminaire arrière-pays maritime picard  
Degré d'étude : repéré

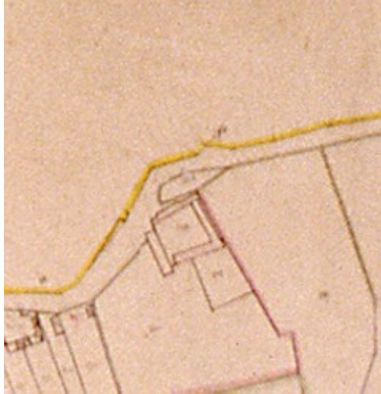
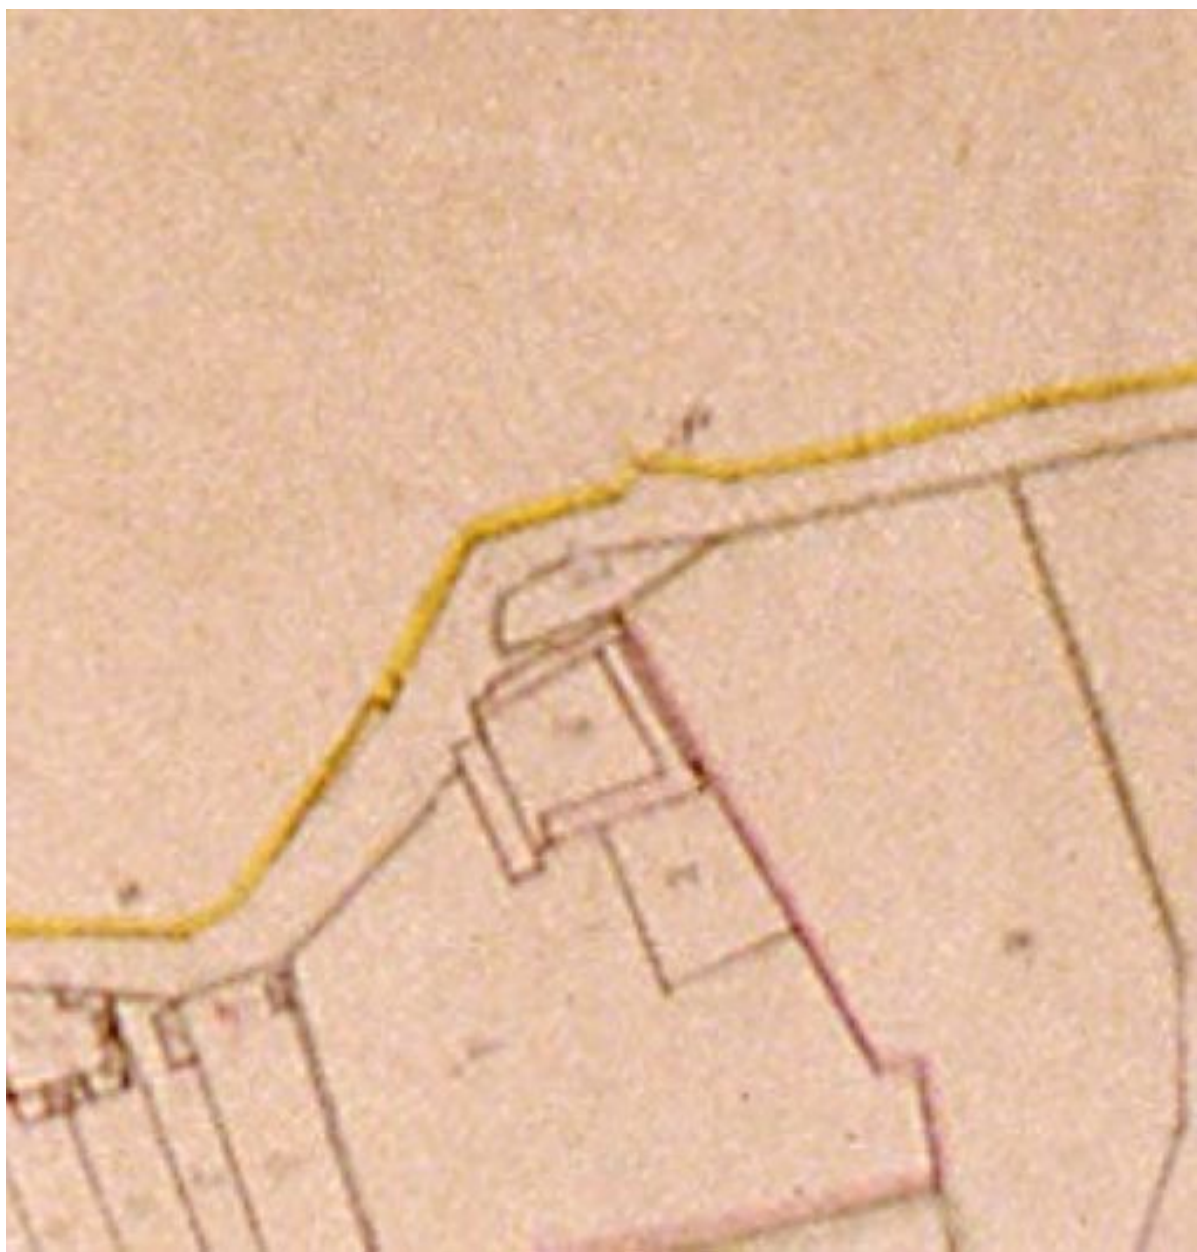
Vue détaillée du cadastre napoléonien présentant le plan de la ferme en 1831.

Une ferme figure sur le cadastre napoléonien selon un plan similaire. Isolée, elle se situait à proximité d'un ensemble de petites habitations, probablement destinées aux ouvriers agricoles. Sur le document de 1831, le bâtiment nord occupe tout le côté de la parcelle, ce qui n'est plus le cas aujourd'hui. De même, les éléments situés sur les côtés sud, est et nord étaient accolés. D'après la couleur de la brique et le profil du décor, l'ensemble agricole semble avoir été construit à la limite des 19e et 20e siècles. Aujourd'hui, une partie du bâtiment situé à l'ouest a été détruite.

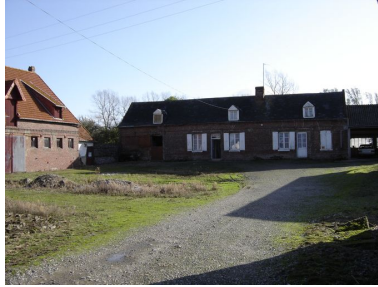
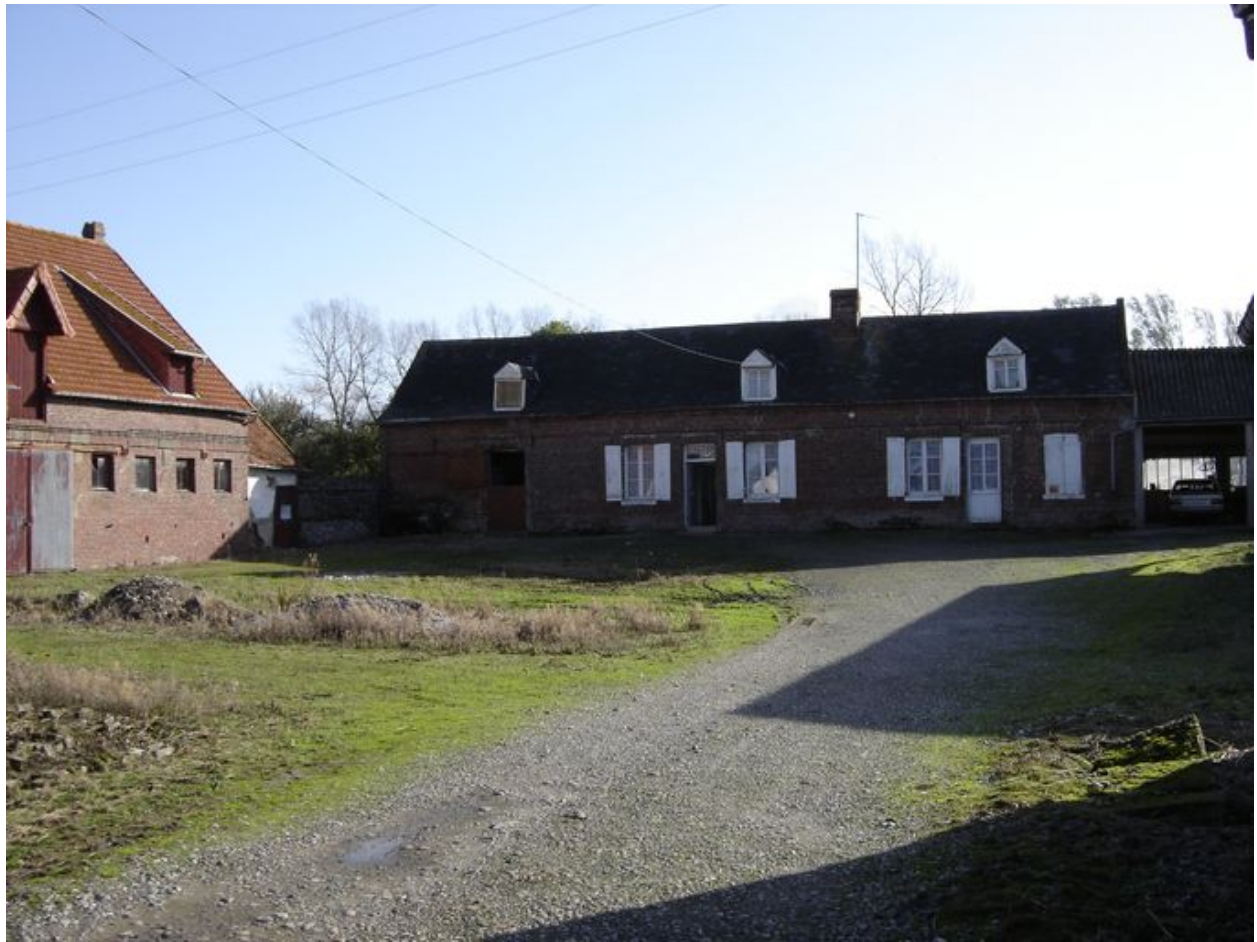
Vue du logis.  
Phot. Inès Guérin  
IVR22\_20068005768NUCA

Vue du logis.

La brique est utilisée exclusivement ici pour la maçonnerie. Chaque bâtiment est indépendant. Le logis, situé au fond de la cour, possède six travées distribuées en deux groupes de trois (chacun composé d'une porte flanquée de deux fenêtres). Trois lucarnes donnent le jour au comble à surcroît. Le toit à longs pans et pignon découvert à l'ouest est en ardoise. Les écuries sont situées sous le même toit que le logis, occupant la travée orientale. A l'est de la cour, se trouve un long bâtiment tenant lieu d'étables. Les deux portes larges coulissantes sont flanquées de part et d'autre d'ouvertures carrées. Le grenier est percé de deux gerbières (lucarnes à fenêtres pendantes) et de deux lucarnes plates. Le côté occidental est largement modifié : il semble que la partie centrale ait été détruite. Les porcheries occupent le côté sud et la remise, la partie nord, sur rue. Le pignon nord est percé d'une porte permettant l'engrangement.

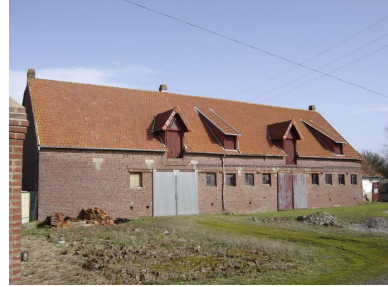
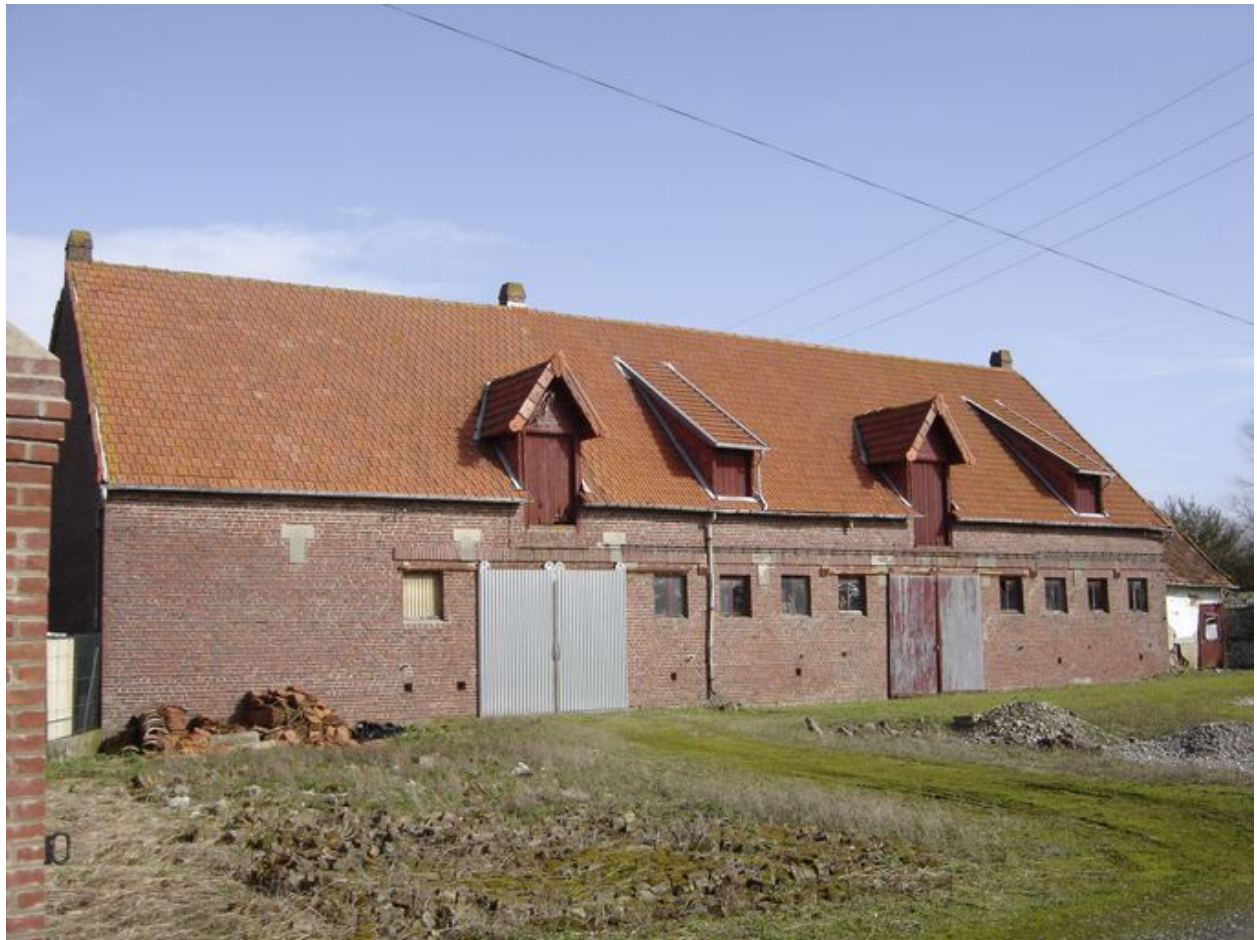
Vue des étables.  
Phot. Inès Guérin  
IVR22\_20068005769NUCA

Vue des étables.

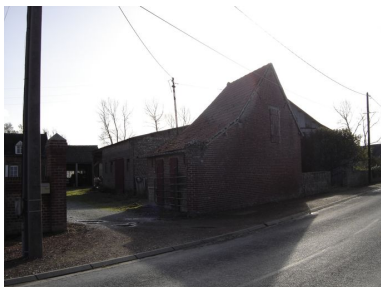
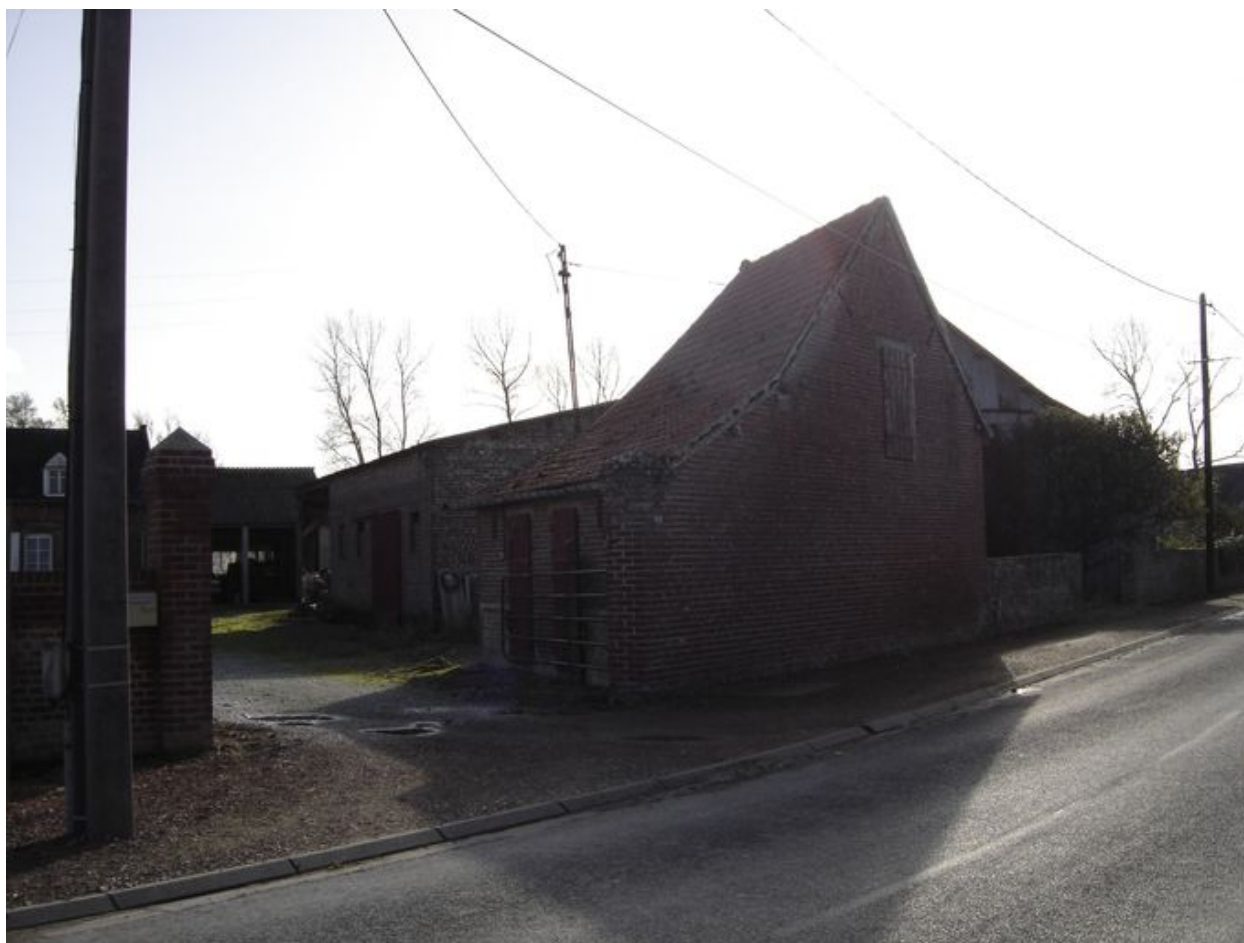
Vue de la porcherie.  
Phot. Inès Guérin  
IVR22\_20068005770NUCA

Vue de la porcherie.
