Hauts-de-France, Nord
Ochtezeele
rue de Rubrouck, chemin de Bethléem

Chapelle Saint-Roch

Numéro de dossier : IA59005804
Date de l'enquête initiale : 2025
Date(s) de rédaction : 2025
Cadre de l'étude : inventaire topographique canton de Cassel
Degré d'étude : étudié

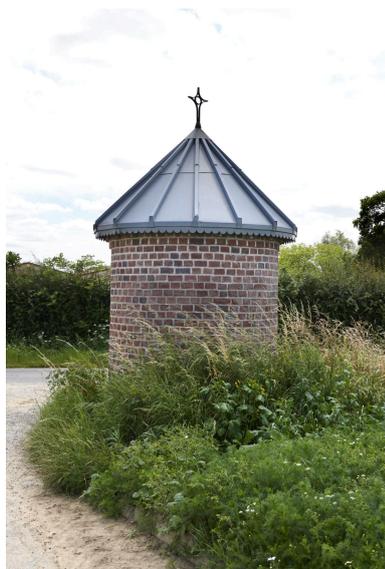
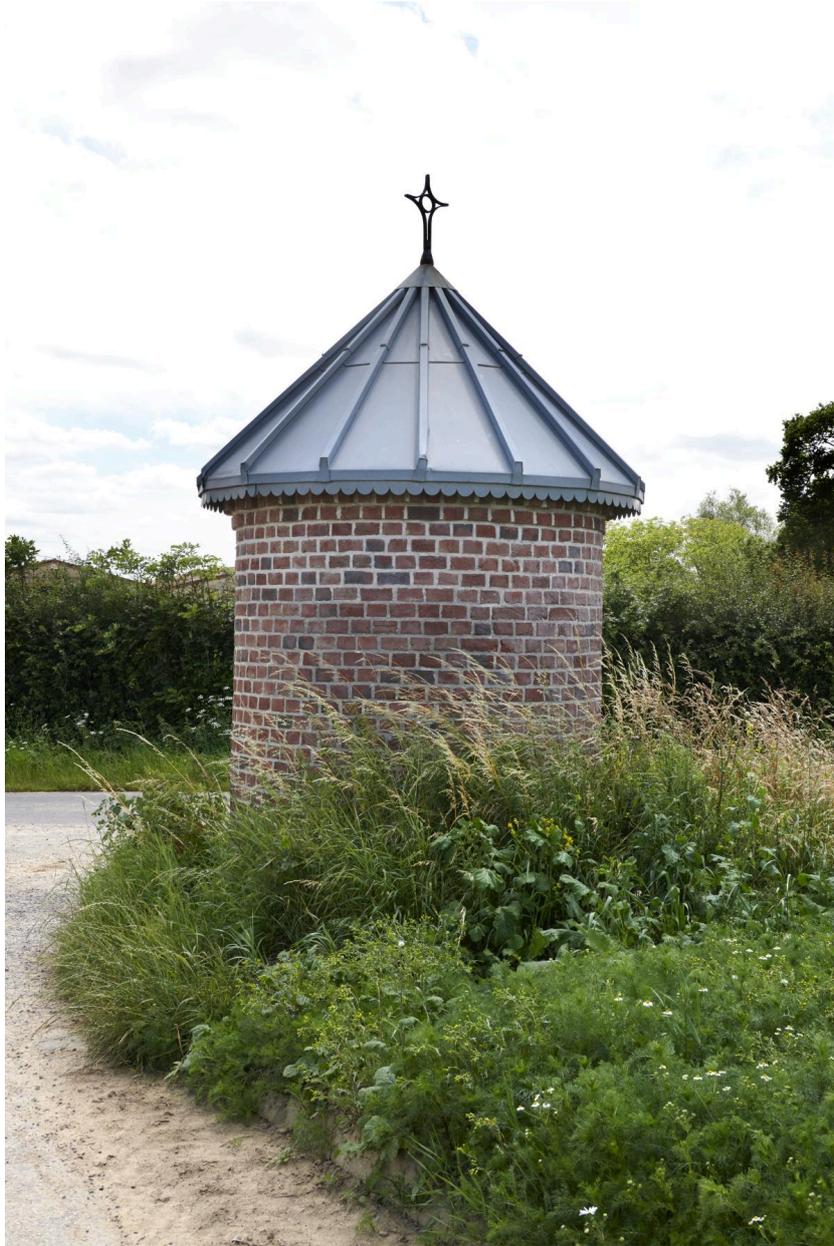
Profil nord de la chapelle.
Phot. Delphine Volto-Jourdan
IVR32_20245902615NUCA

Profil nord de la chapelle.

L'édifice présente un plan semi-circulaire, construit en brique rouge, la toiture est de forme tronconique, couverte de zinc, et est surmontée d'une croix latine stylisée en fer forgé, qui coiffe la pointe du cône.

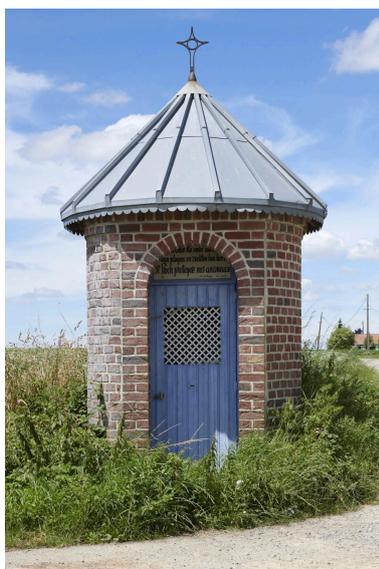
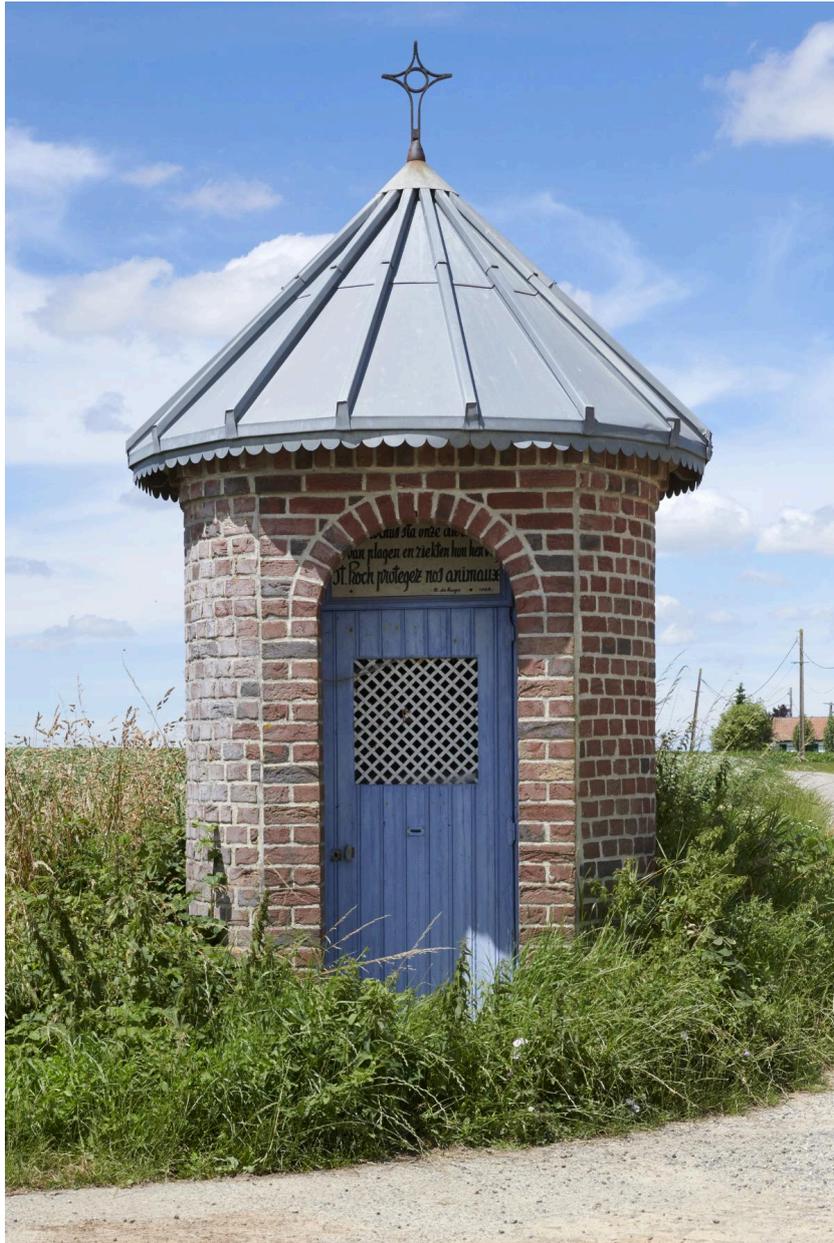
Façade de la chapelle.
Phot. Delphine Volto-Jourdan
IVR32_20245902613NUCA

Façade de la chapelle.

L'accès à la chapelle s'effectue par une ouverture en plein-cintre située sur la façade ouest, unique baie de l'édifice. La porte en bois peint en bleu est ajourée d'une grille de bois dans sa partie supérieure, laissant entrevoir l'intérieur. Le linteau est orné d'une plaque en bois peinte, comportant l'inscription trilingue suivante : "SINT-ROCHUS STA ONZE DIEREN BY EN VAN PLAGEN EN ZIEKTEN HOU VRY – ST. ROCH PROTÉGEZ NOS ANIMAUX" (Saint Roch, protège nos animaux et garde-les des fléaux et des maladies). Cette inscription est signée en bas à droite : "B. de Kupe 1968".

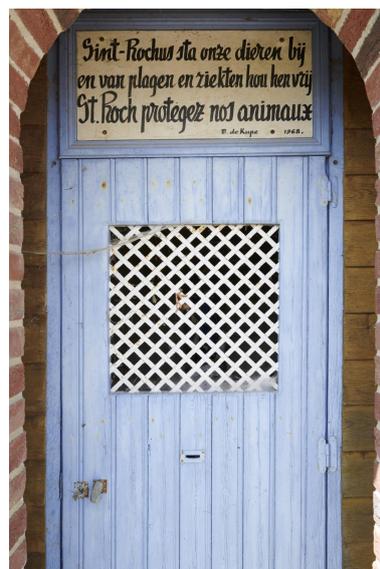
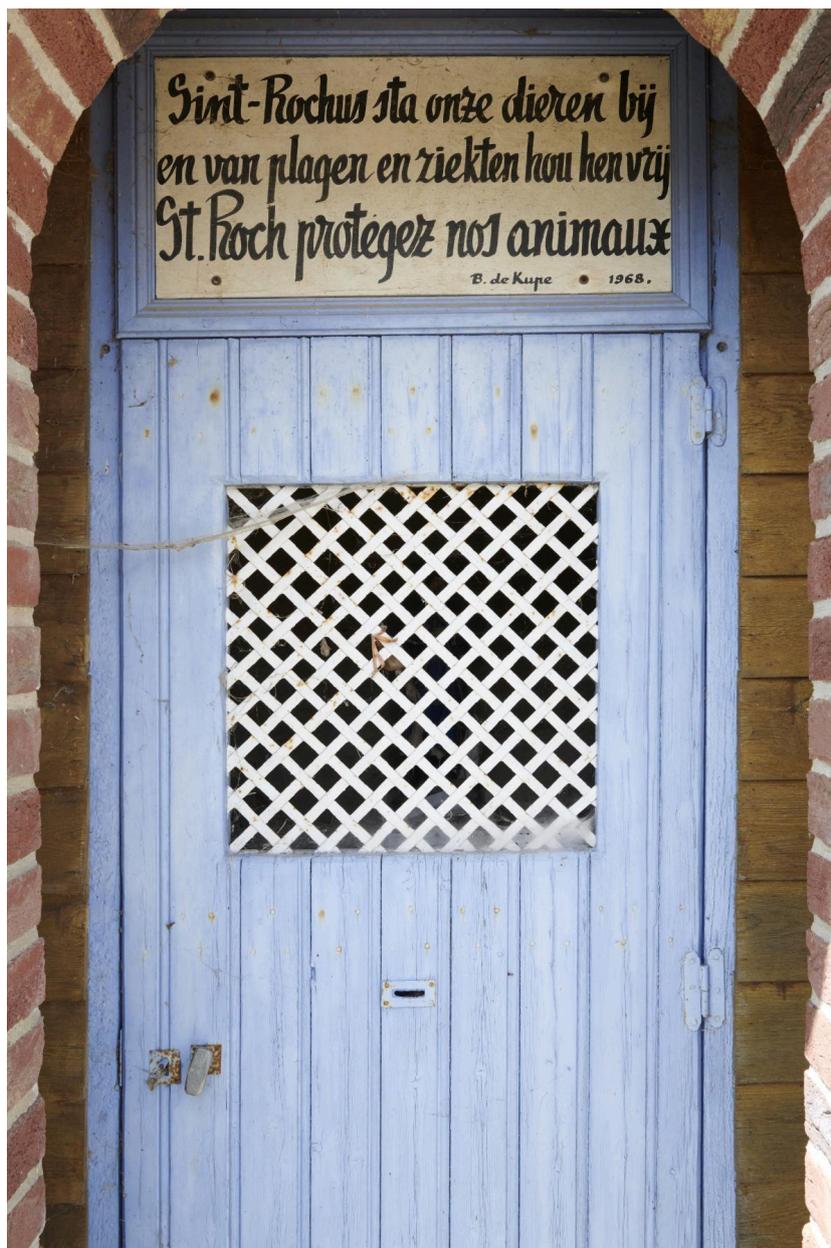
Détail de la porte et de l'inscription en flamand et en français portée sur l'imposte.
Phot. Delphine Volto-Jourdan
IVR32_20245902614NUCA

Détail de la porte et de l'inscription en flamand et en français portée sur l'imposte.
