Hauts-de-France, Oise  
Lacroix-Saint-Ouen  
rue Julien-Fatrez

## Ancienne usine de menuiserie Huygen, puis les Parqueteries de l'Oise (détruit)

Numéro de dossier : IA60001106  
Date de l'enquête initiale : 1990  
Date(s) de rédaction : 2000  
Cadre de l'étude : patrimoine industriel arrondissement de Compiègne  
Degré d'étude : étudié

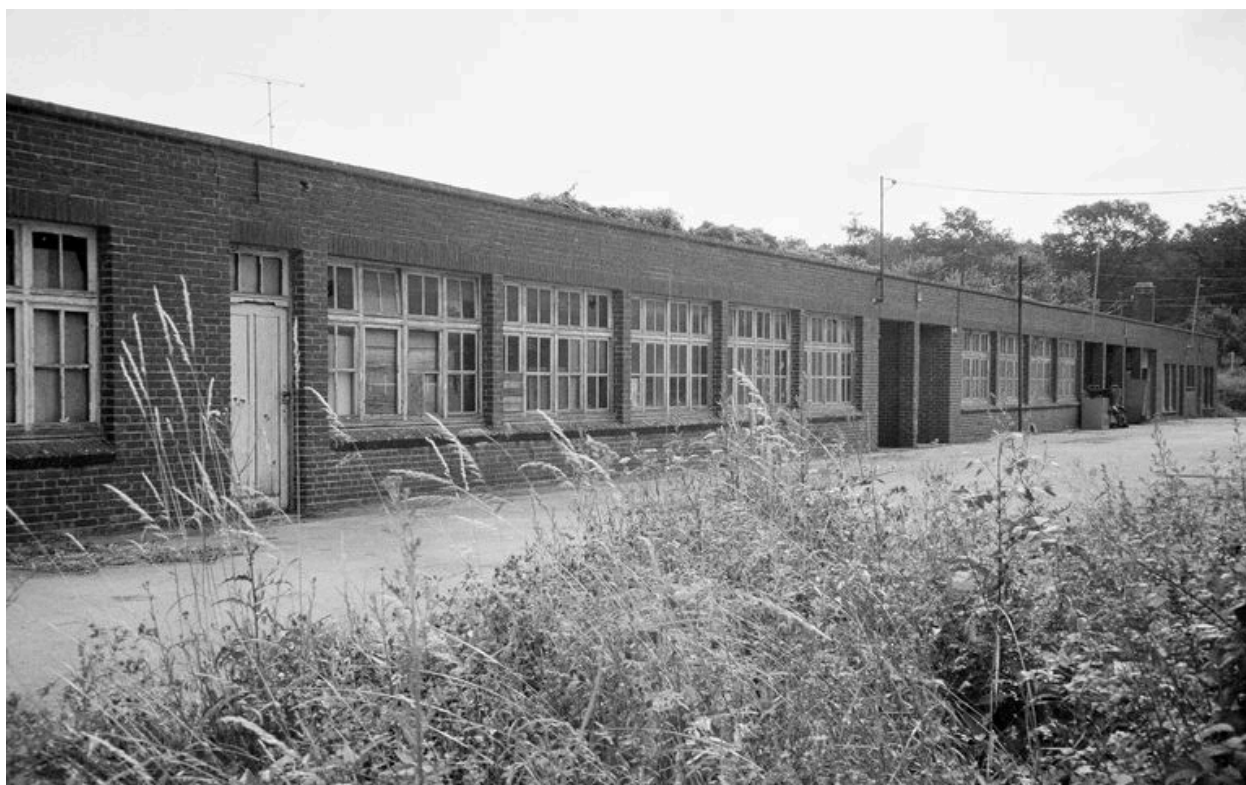
IVR22\_19936001610Z

Vue générale des ateliers de fabrication subsistant en 1992.

L'atelier de fabrication subsistant au moment de l'enquête est construit en pan de fer et brique recouvert sur la partie supérieure de son pignon d'un essentage de tôle ondulée. Sa charpente métallique apparente supporte une couverture à longs pans et pignons couverts en tuile mécanique. Le bâtiment en retour qui, selon la tradition orale, abritait le générateur,

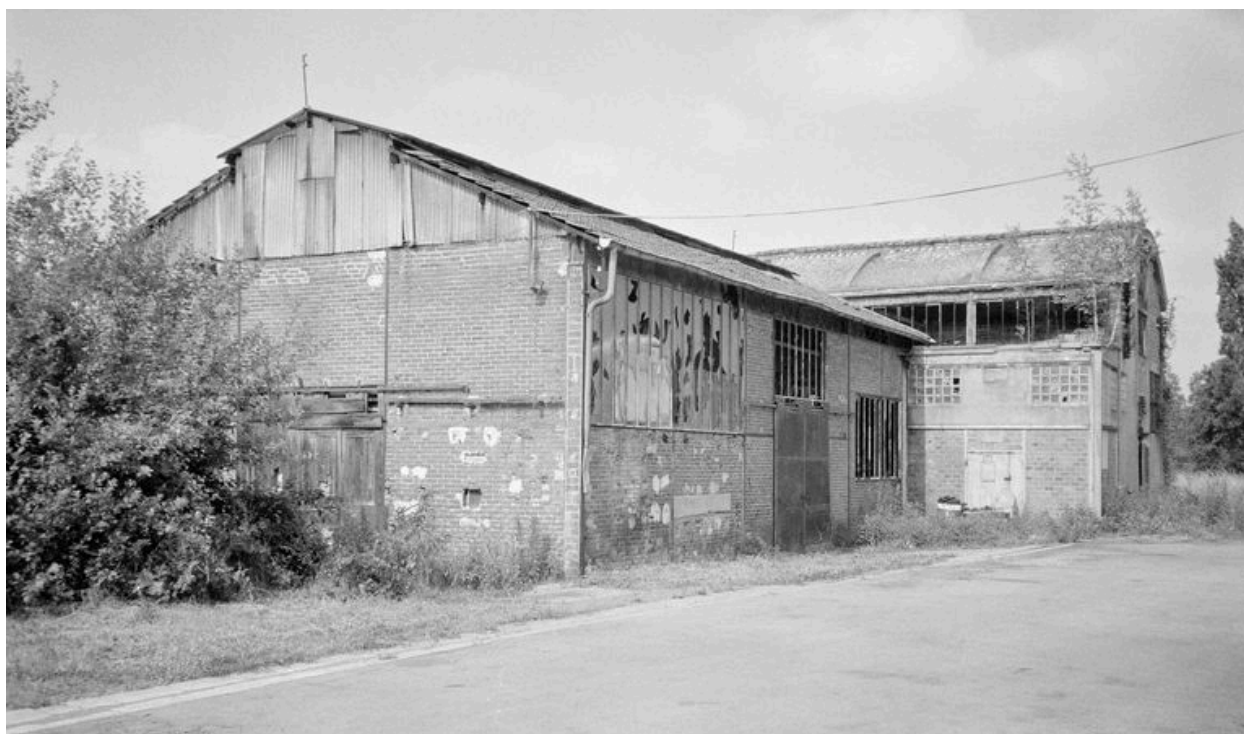
IVR22\_19936001607Z

Atelier de fabrication.

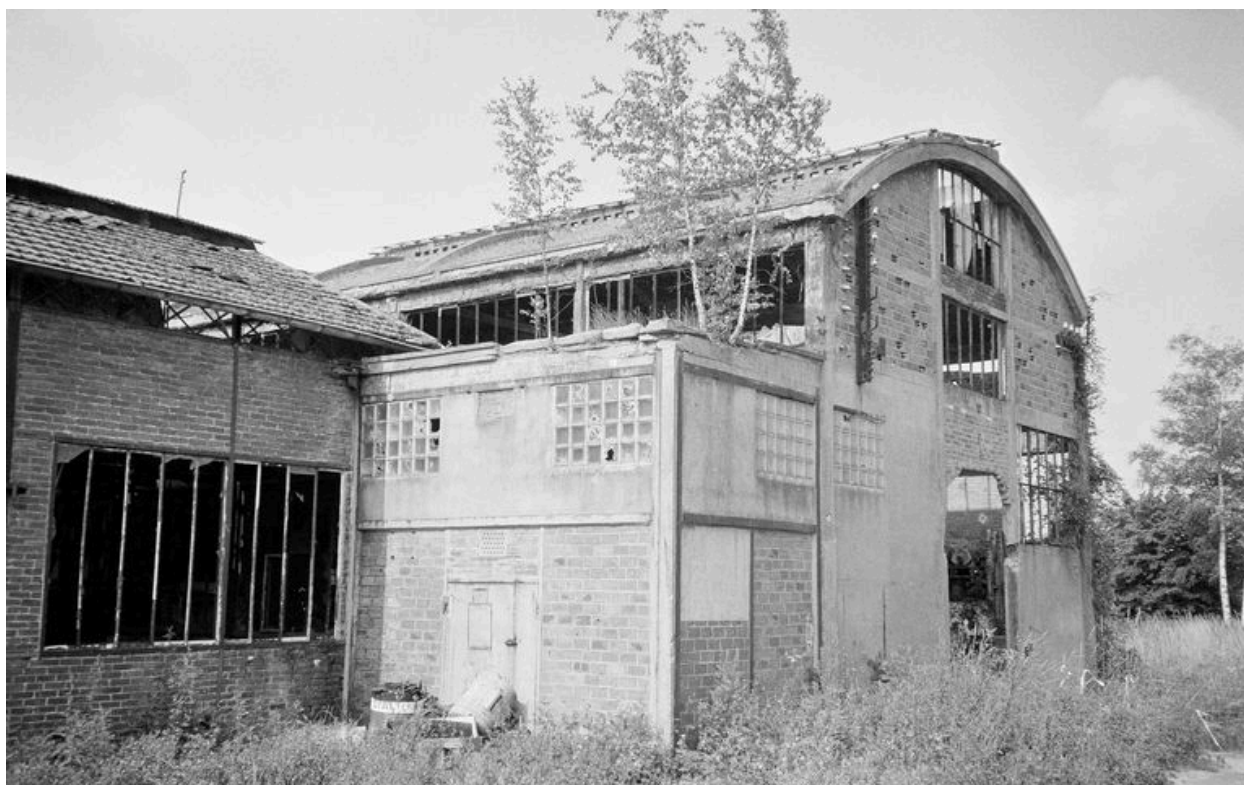
IVR22\_19936001608Z

Atelier de fabrication.

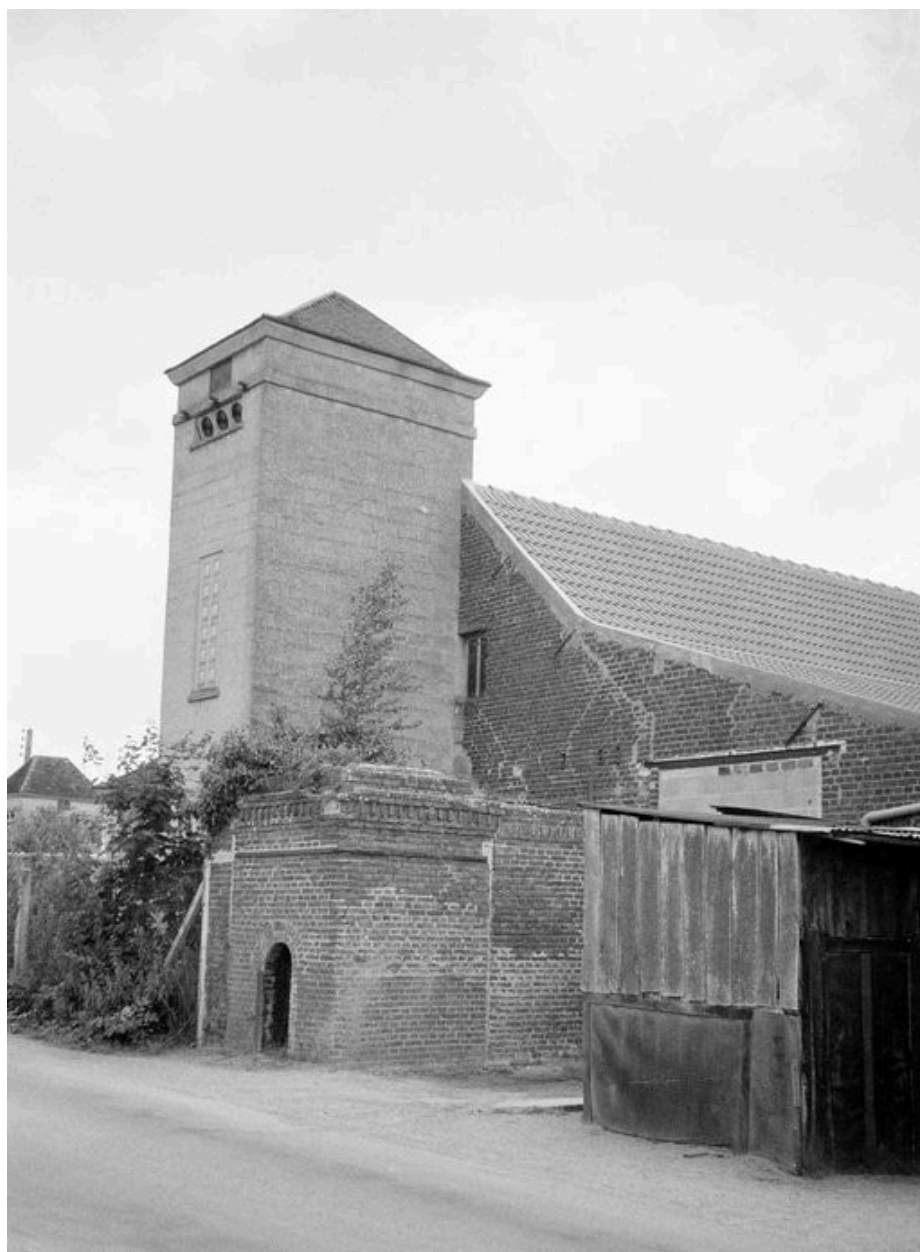
IVR22\_19936001630Z

Transformateur électrique.

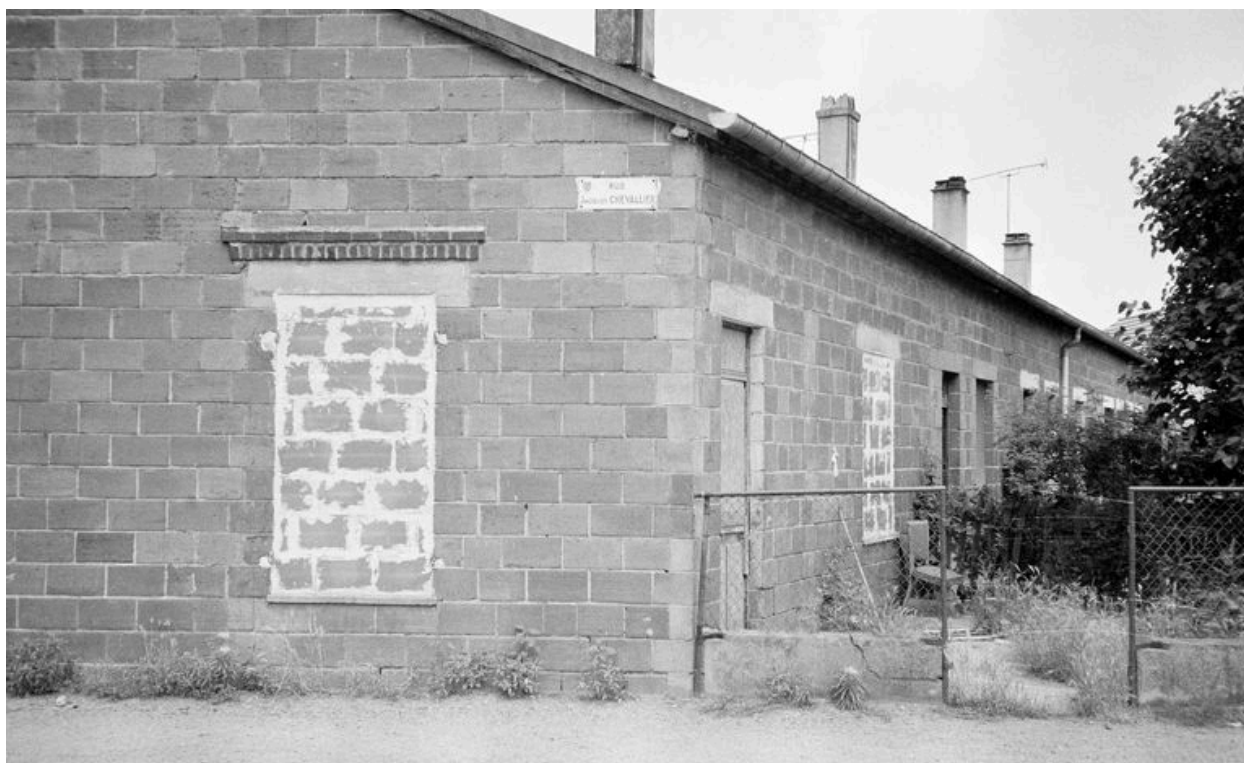
IVR22\_19936001633Z

Logements d'ouvriers.

est en pan de béton et brique creuse. Il est doté d'une charpente en béton apparente portant un toit bombé en béton, ciment et verre dans la partie centrale. Les logements d'ouvriers sont en brique creuse et couverts d'un toit en appentis.

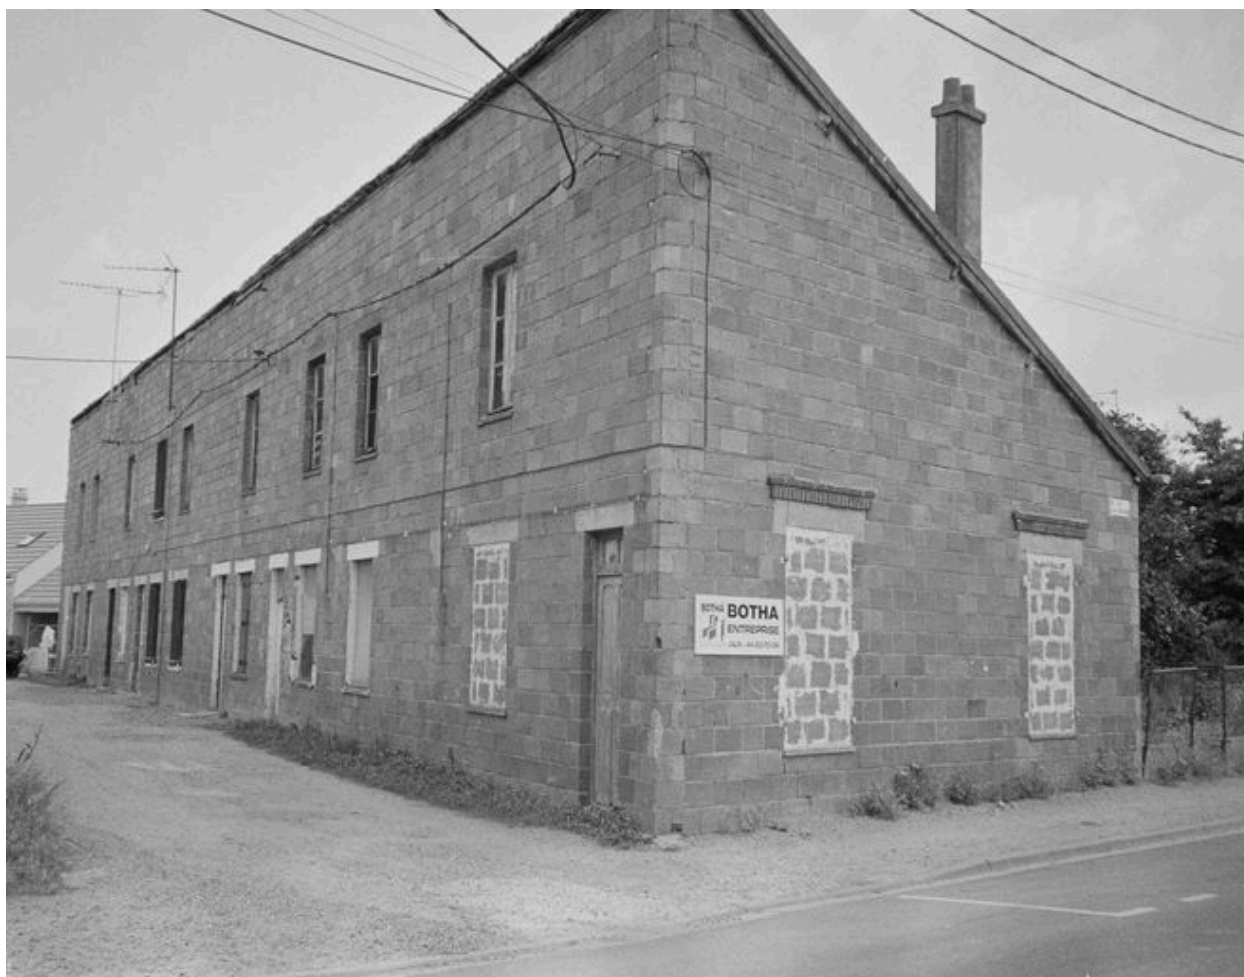
IVR22\_19936001634Z

Logements d'ouvriers.
