Hauts-de-France, Oise
Lacroix-Saint-Ouen
rue Julien-Fatrez

Ancienne usine de menuiserie Huygen, puis les Parqueteries de l'Oise (détruite)

Numéro de dossier : IA60001106
Date de l'enquête initiale : 1990
Date(s) de rédaction : 2000
Cadre de l'étude : patrimoine industriel arrondissement de Compiègne
Degré d'étude : étudié

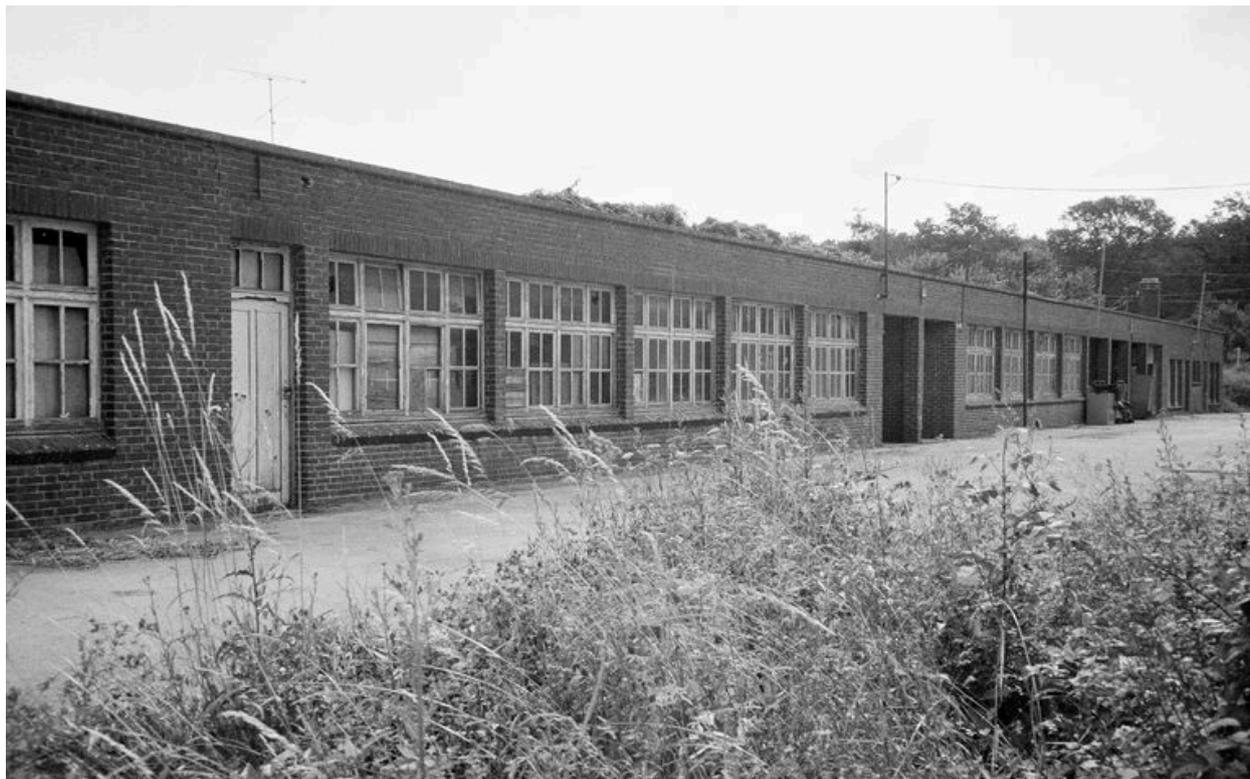
IVR22_19936001610Z

Vue générale des ateliers de fabrication subsistant en 1992.

L'atelier de fabrication subsistant au moment de l'enquête est construit en pan de fer et brique recouvert sur la partie supérieure de son pignon d'un essentage de tôle ondulée. Sa charpente métallique apparente supporte une couverture à longs pans et pignons couverts en tuile mécanique. Le bâtiment en retour qui, selon la tradition orale, abritait le générateur,

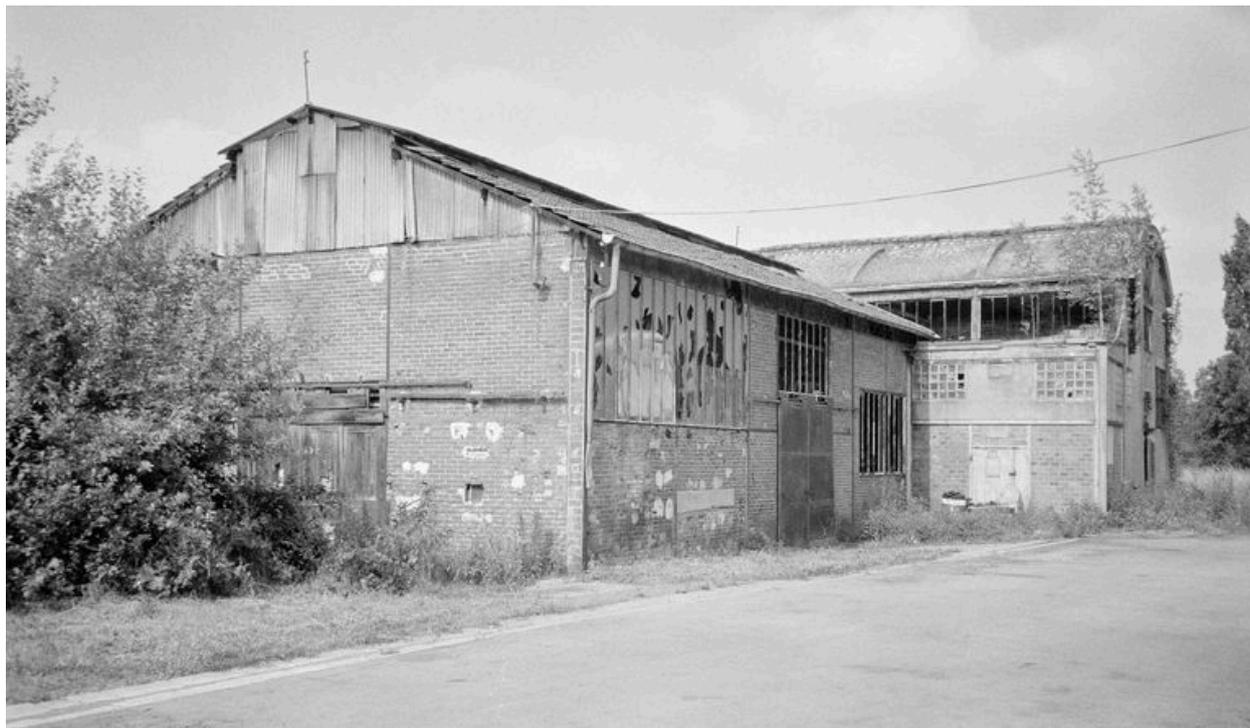
IVR22_19936001607Z

Atelier de fabrication.

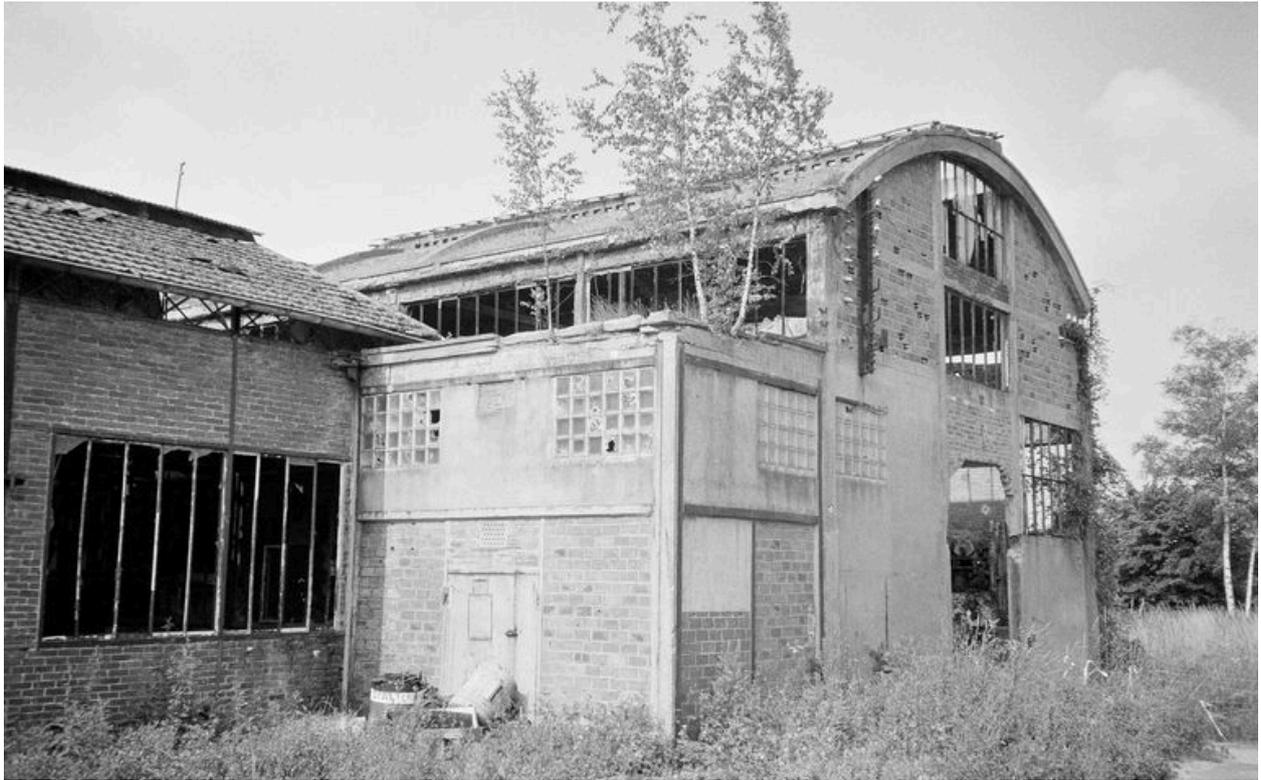
IVR22_19936001608Z

Atelier de fabrication.

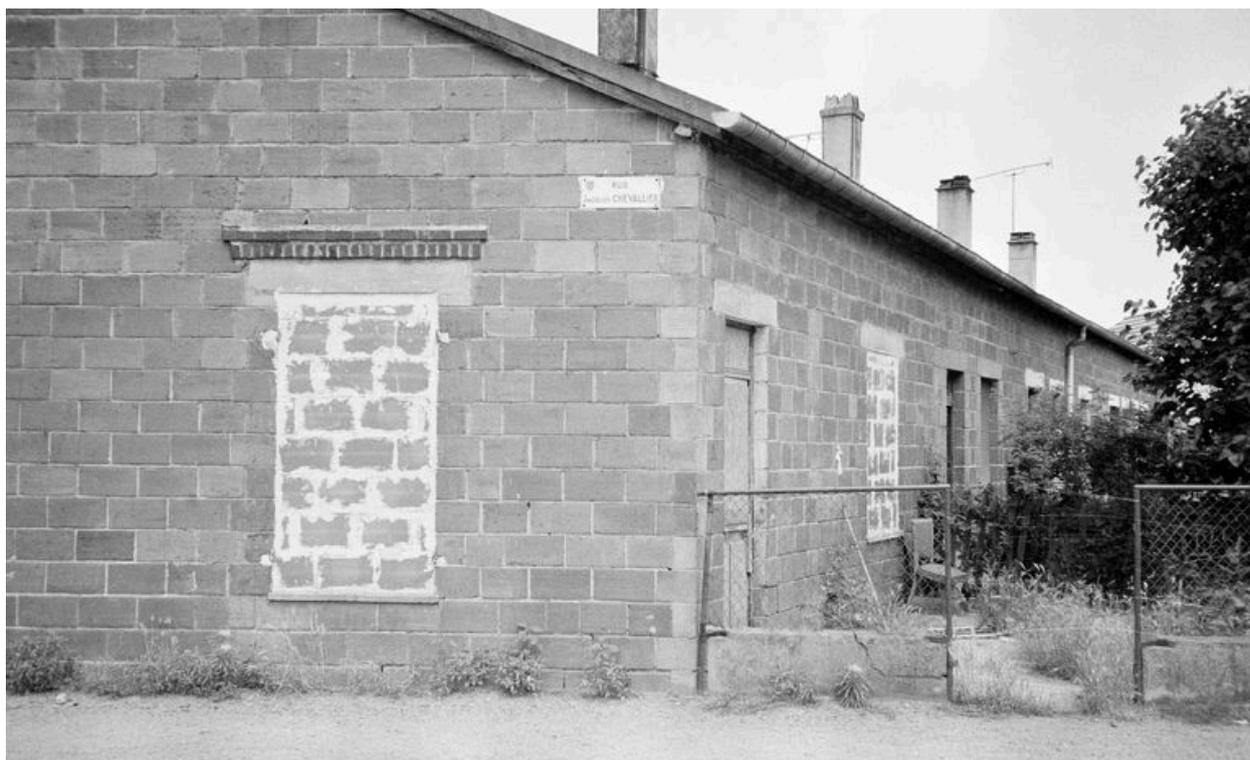
IVR22_19936001633Z

Logements d'ouvriers.

est en pan de béton et brique creuse. Il est doté d'une charpente en béton apparente portant un toit bombé en béton, ciment et verre dans la partie centrale. Les logements d'ouvriers sont en brique creuse et couverts d'un toit en appentis.

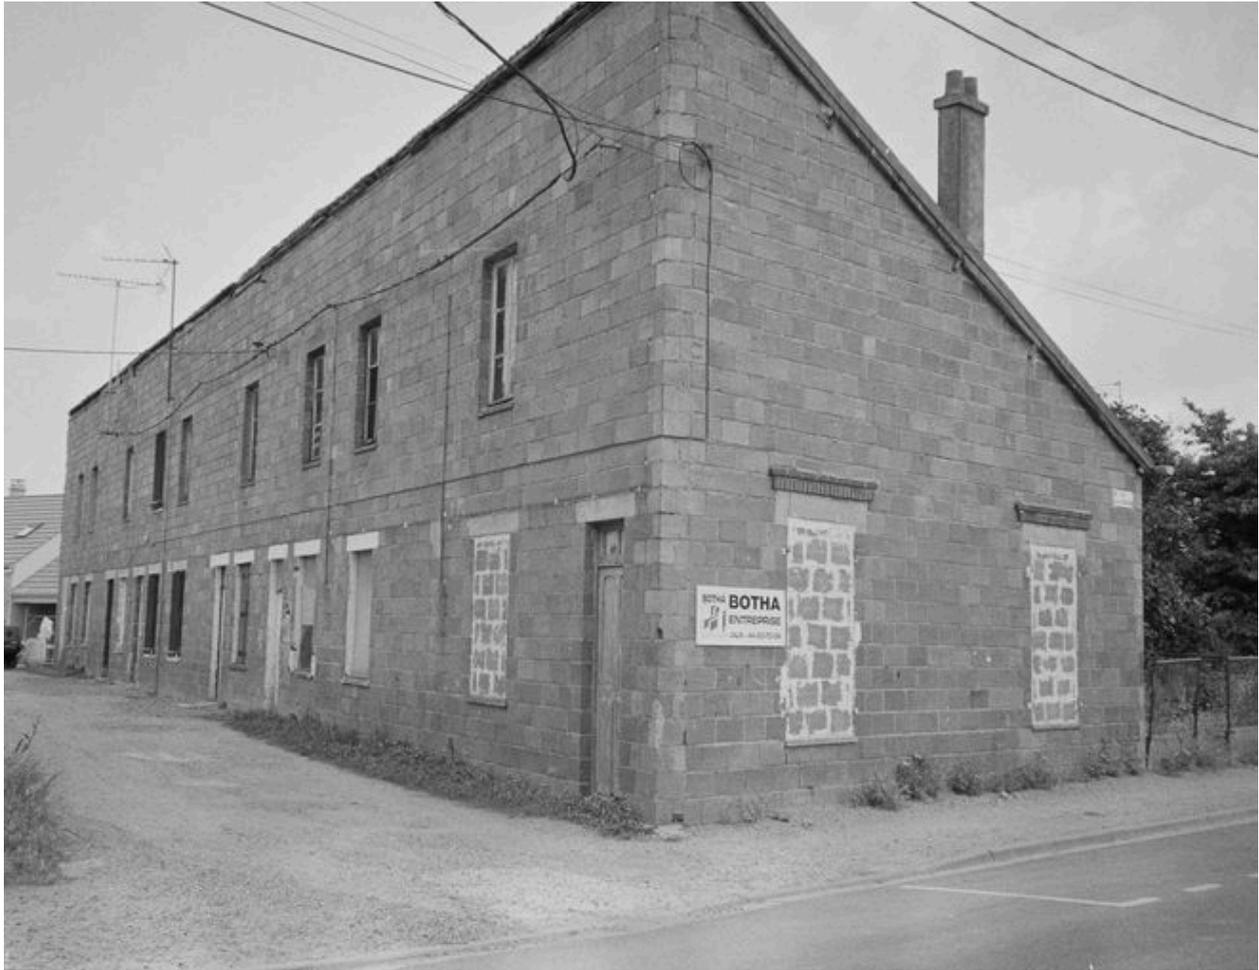
IVR22_19936001634Z

Logements d'ouvriers.
