Hauts-de-France, Oise
Broyes

Église paroissiale Saint-Nicolas

Numéro de dossier : IA60005391

Cadre de l'étude : inventaire topographique Communauté de communes Oise Picarde

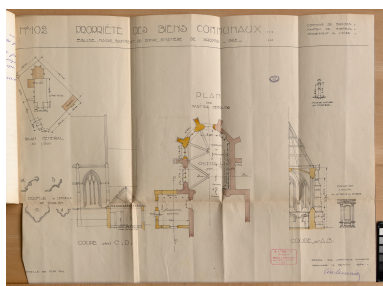
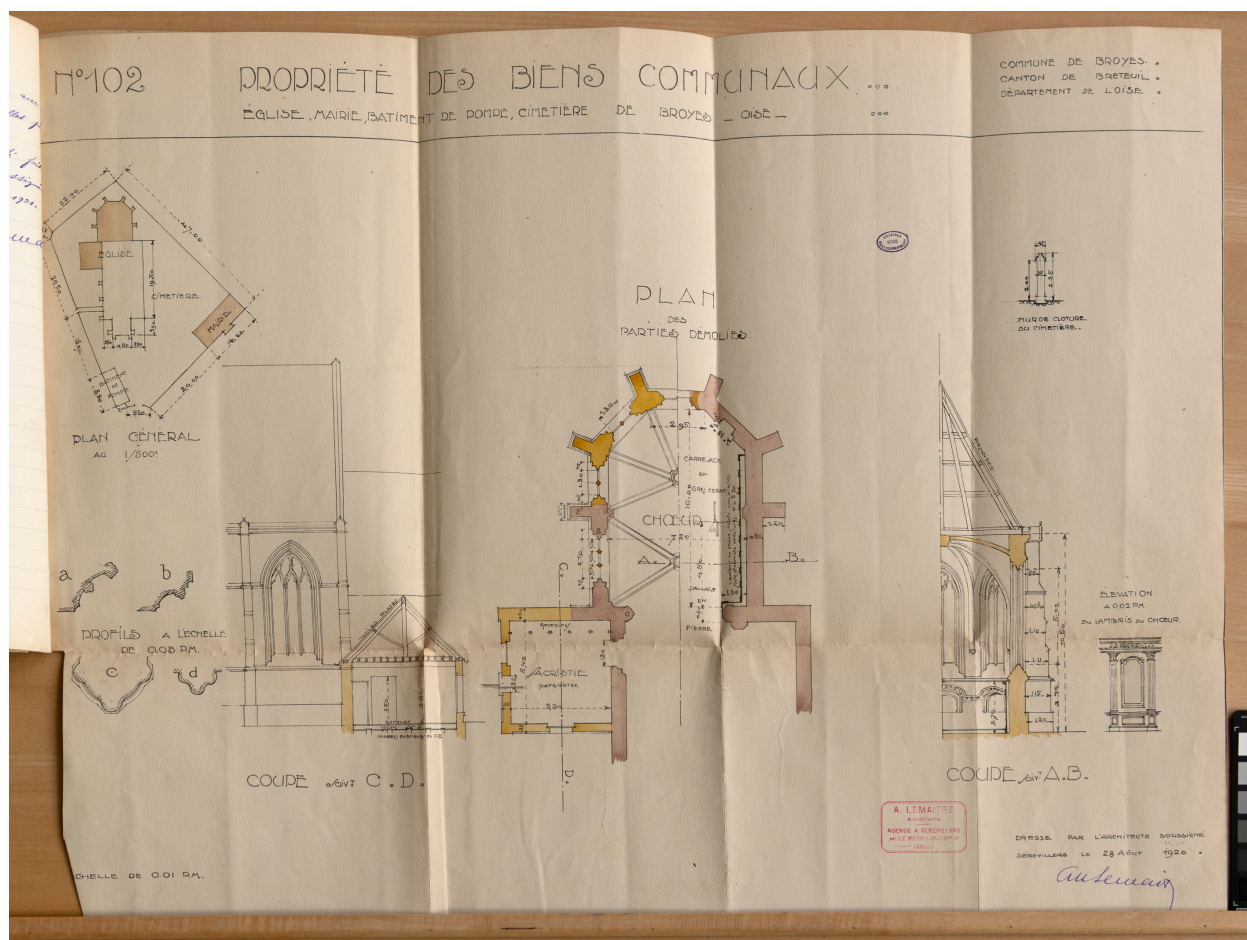
Broyes (Oise). Église. Plan des parties démolies, 1920 (AD Oise).
Repro. Marc Kérignard
IVR32_2024600008NUCA

Broyes (Oise). Église. Plan des parties démolies, 1920 (AD Oise).

Toutefois, l'église subit des dégâts importants lors des bombardements de 1914-1918 en raison de la proximité de Broyes avec la ligne de front. Le chœur est totalement détruit (voir plans en ill.). En 1921, avant d'avoir reçu ses indemnités de guerre, la commune fait établir un devis par l'architecte Albert Lemaître (voir plans en ill.). L'entrepreneur chargé des travaux est monsieur Lebeuf (Compiègne). La voûte du chœur est rebâtie en briques creuses posées sur des nervures en pierre. Le remplissage est réalisé en béton. Les briques sont commandées à la briqueterie de Gannes et les pierres proviennent des carrières de Saint-Maximin. Pour la couverture, des ardoises des Ardennes et de l'Anjou sont employées. Un chevet plat était initialement prévu pour le chœur, mais un nouveau projet est élaboré en 1927 après que la commune ait reçu les indemnités de dommages de guerre. Il est décidé de reconstruire le chœur à l'identique avec une abside polygonale. La nef et la sacristie sont également restaurées. Lors de cette seconde campagne de travaux, c'est l'entreprise C. Martin (Breteuil) qui est mandatée pour les exécuter. Les travaux de maçonnerie sont réceptionnés en 1929.

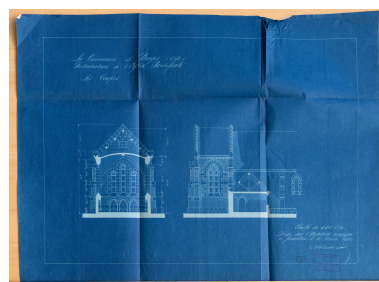
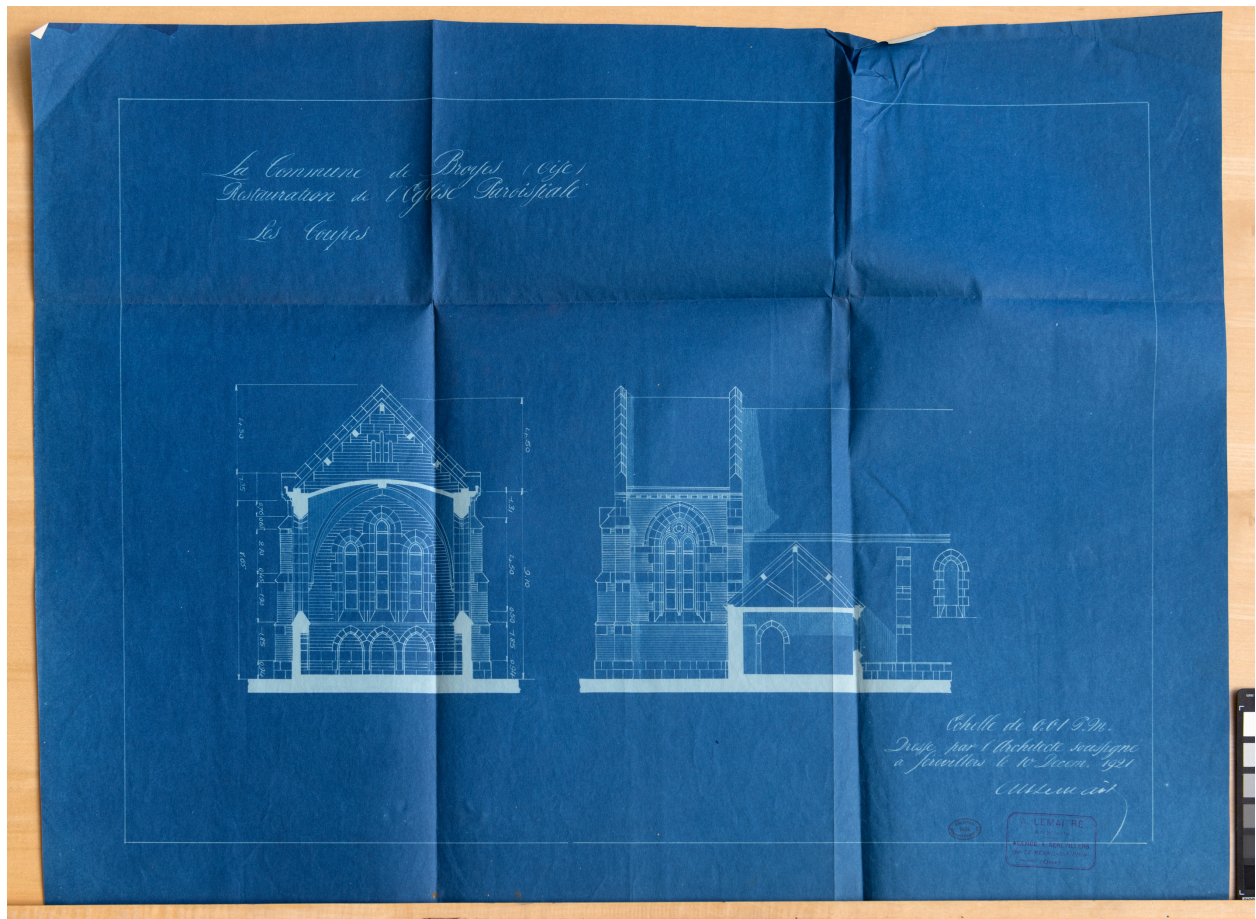
Broyes (Oise). Restauration de l'église, coupes, 1921 (AD Oise).
Repro. Marc Kérignard
IVR32_2024600010NUCA

Broyes (Oise). Restauration de l'église, coupes, 1921 (AD Oise).

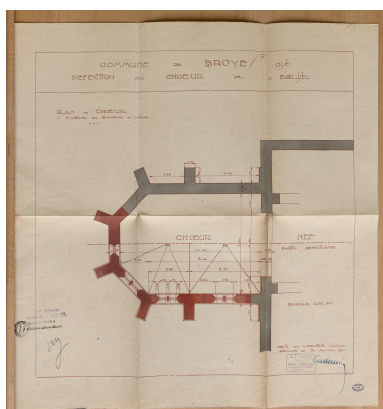
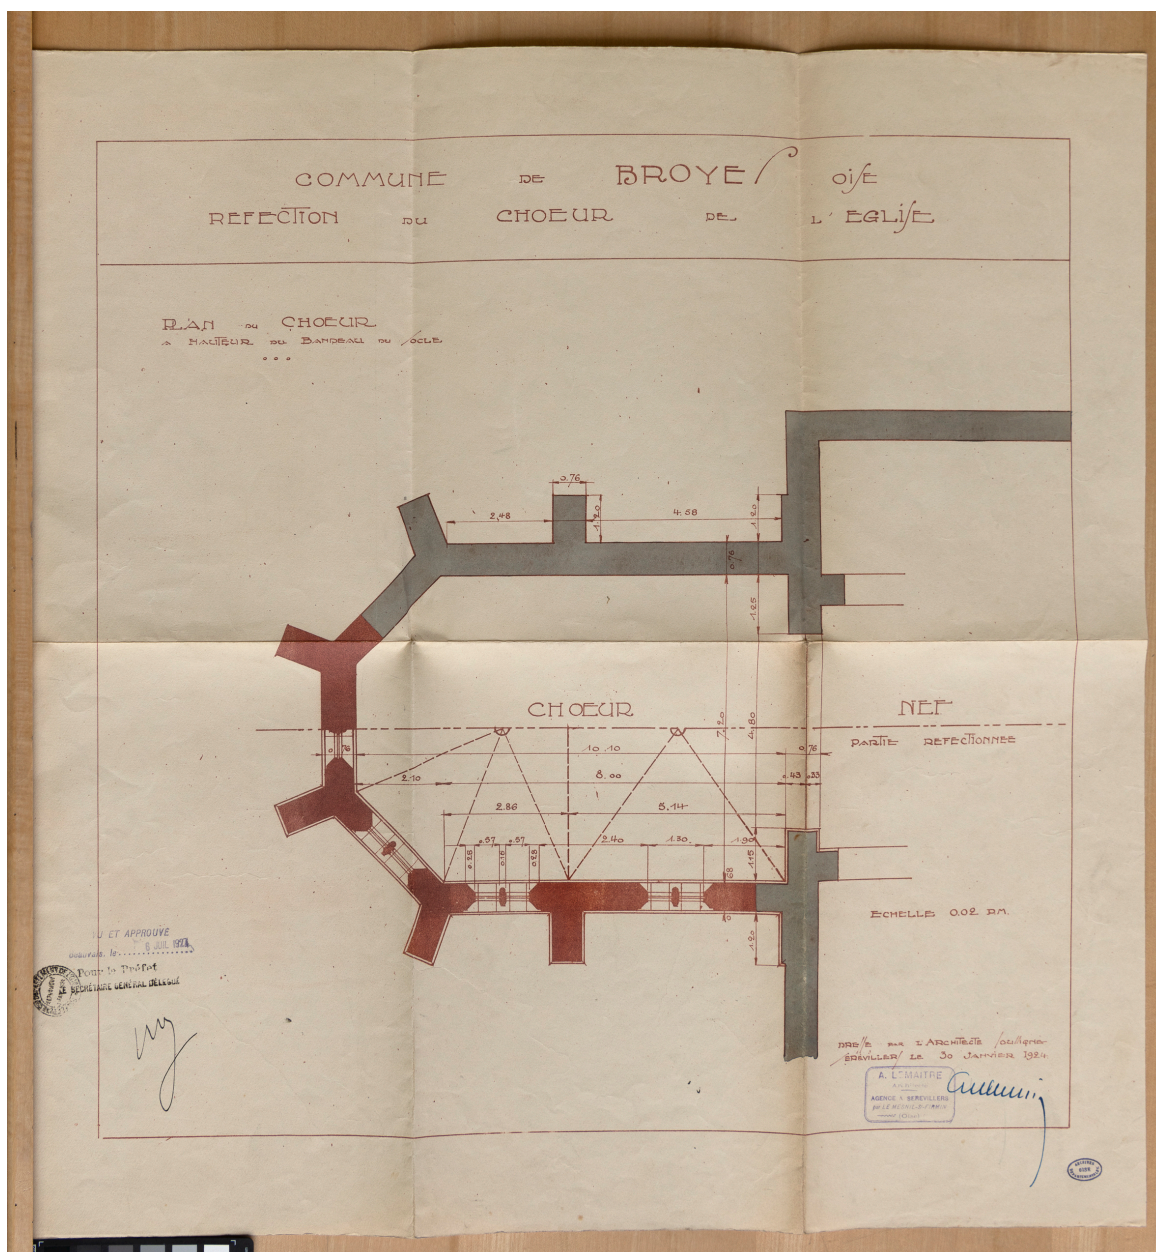
Broyes (Oise). Plan pour la restauration du chœur de l'église, 1924 (AD Oise).
Repro. Marc Kérignard
IVR32_20246000011NUCA

Broyes (Oise). Plan pour la restauration du chœur de l'église, 1924 (AD Oise).

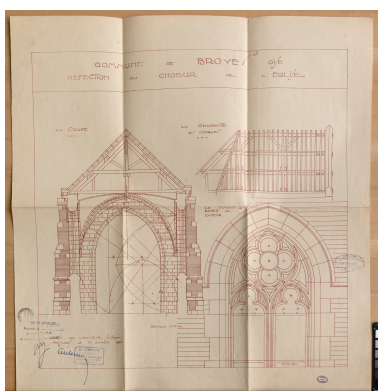
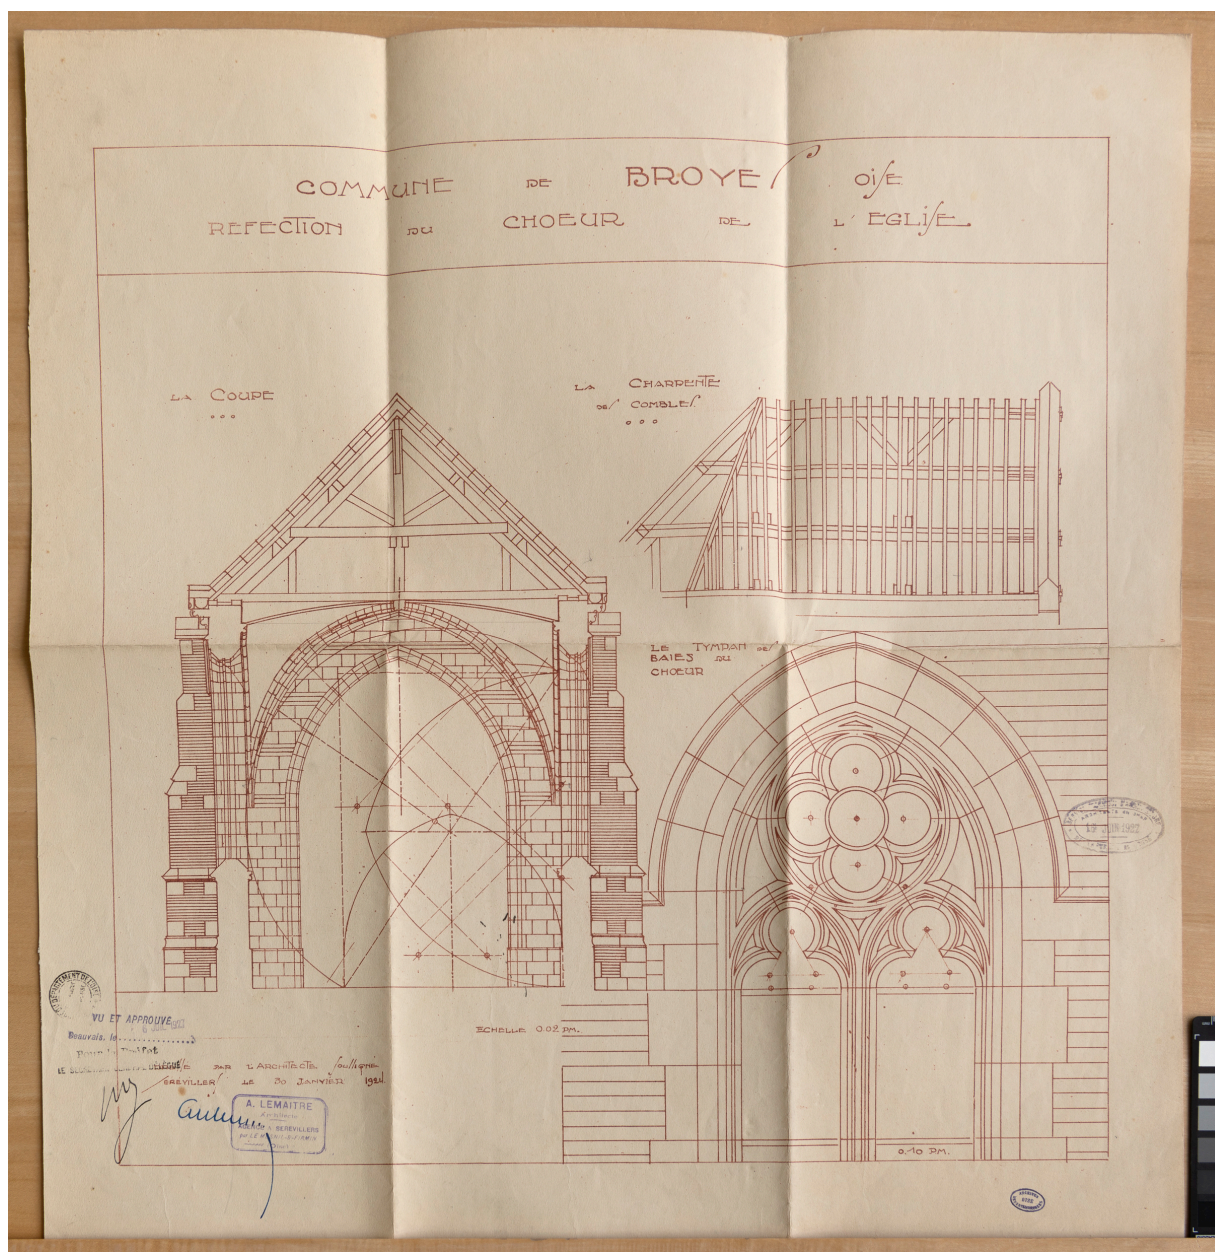
Broyes (Oise). Coupes pour la restauration du chœur de l'église, 1924 (AD Oise).
Repro. Marc Kérignard
IVR32_20246000012NUCA

Broyes (Oise). Coupes pour la restauration du chœur de l'église, 1924 (AD Oise).

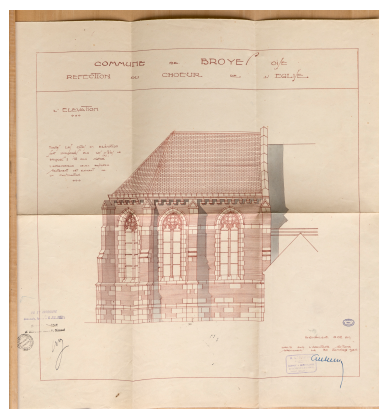
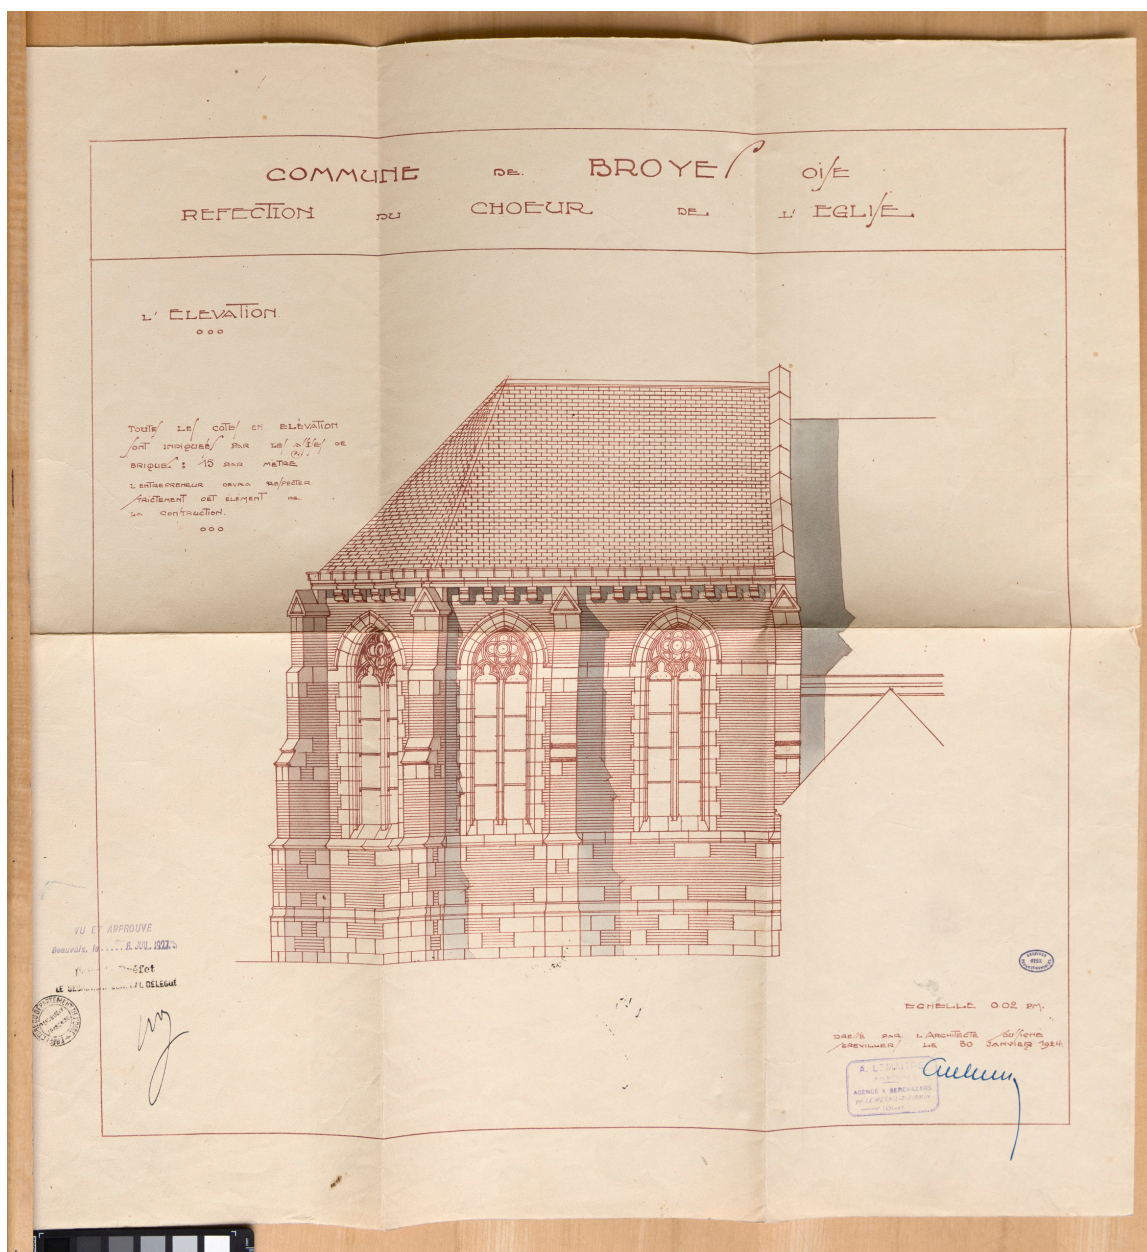
Broyes (Oise). Coupes pour la restauration du chœur de l'église, 1924 (AD Oise).
Repro. Marc Kérignard
IVR32_20246000013NUCA

Broyes (Oise). Coupes pour la restauration du chœur de l'église, 1924 (AD Oise).

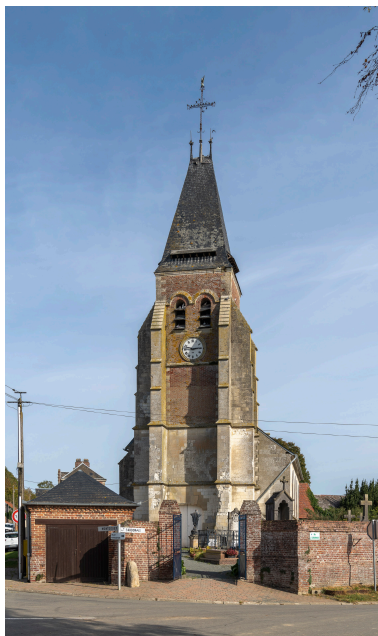
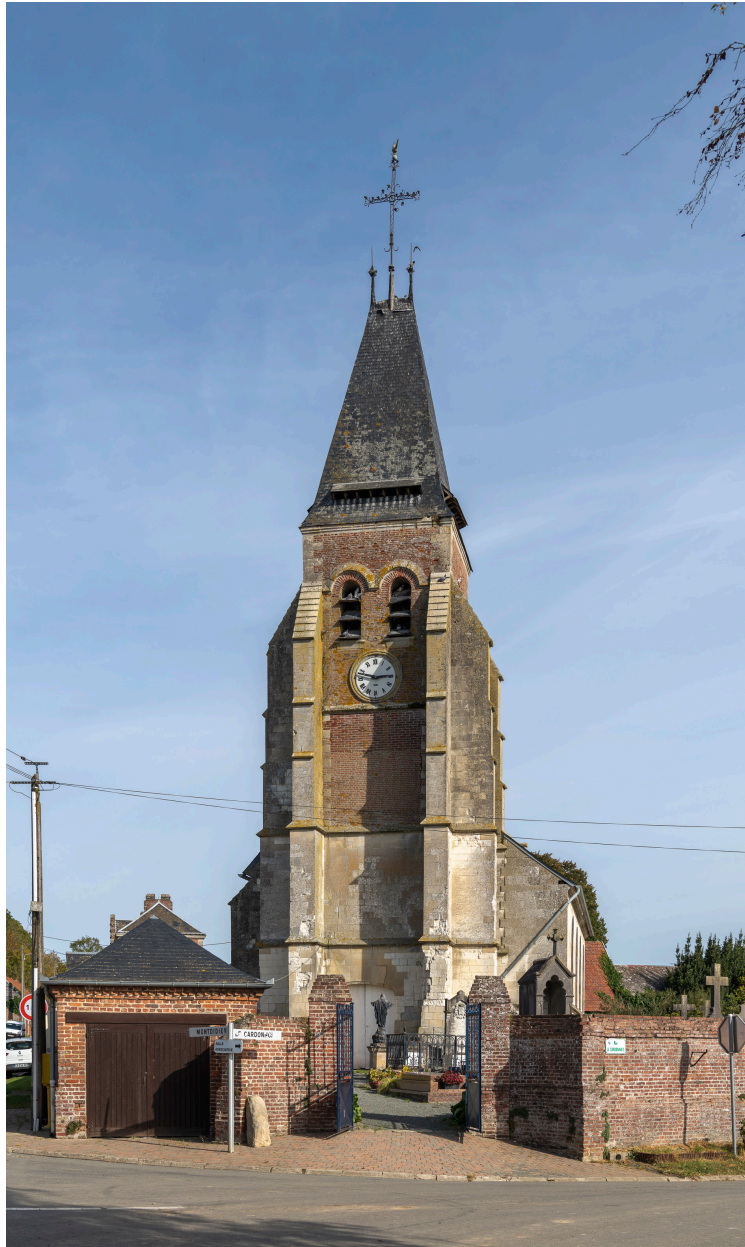
Façade occidentale.
Phot. Marc Kérignard
IVR32_20236001105NUCA

Façade occidentale.

L'édifice possède deux accès : le premier par un portail en anse de panier percé dans la face occidentale du clocher ; le second par un portail dans la première travée de l'élévation nord de la nef. L'accès au clocher se fait par un escalier aménagé dans la tour. Enfin, une porte extérieure est aménagée dans la sacristie.

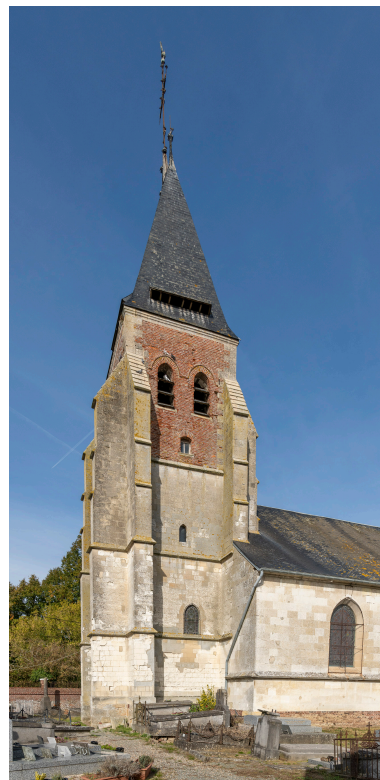
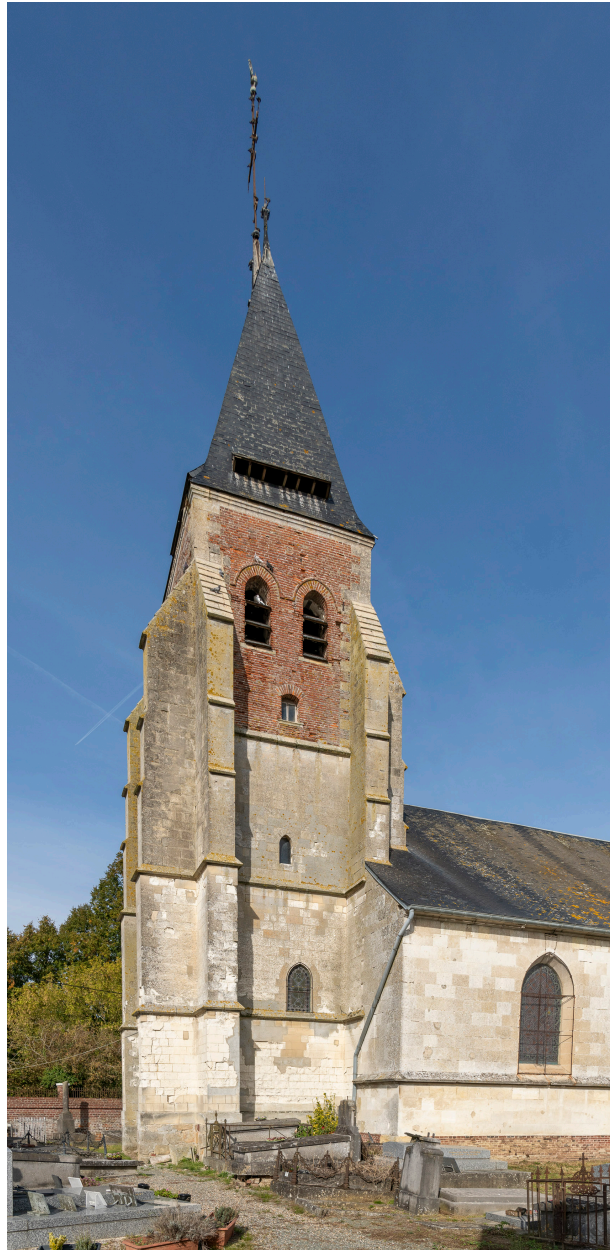
Clocher, vue prise depuis le sud.
Phot. Marc Kérignard
IVR32_20236001110NUCA

Clocher, vue prise depuis le sud.

Les maçonneries sont principalement en pierre de taille de moyen appareil pour la nef et le clocher (deux premiers niveaux). Elle est également employée dans la corniche et les bandeaux qui scandent les niveaux du chœur. La brique est employée pour le chœur, la sacristie, les niveaux supérieurs du clocher, certains contreforts et les soubassements du bas-côté sud.

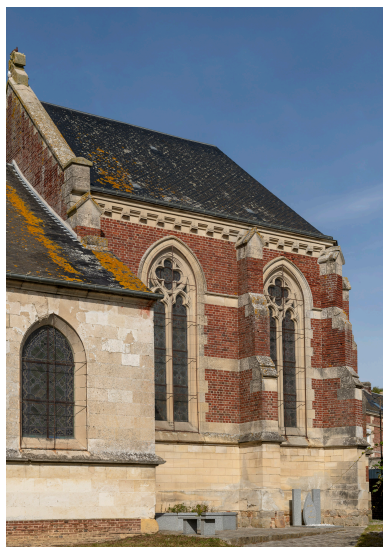
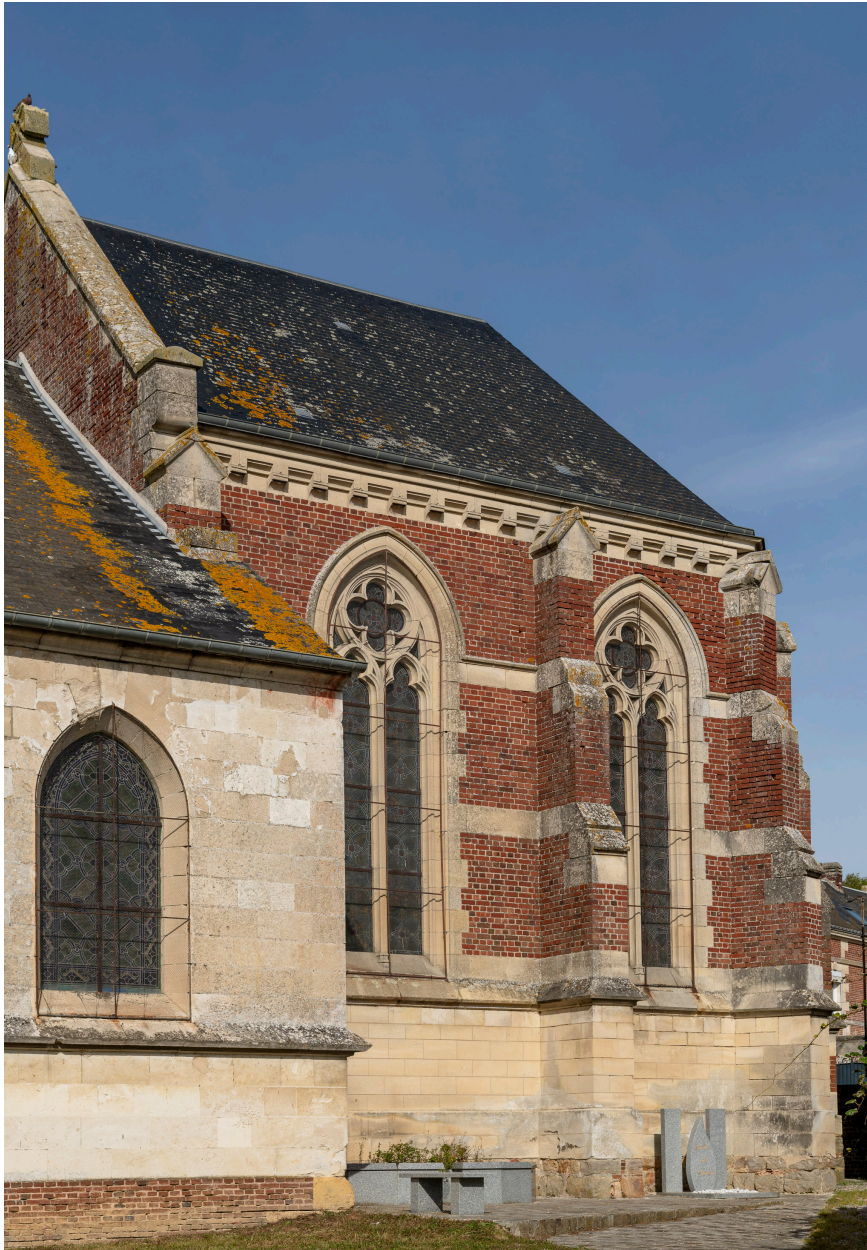
Chevet, vue prise depuis le sud.
Phot. Marc Kérignard
IVR32_20236001109NUCA

Chevet, vue prise depuis le sud.

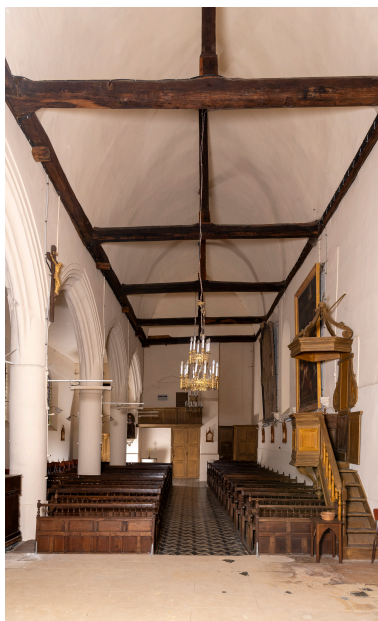
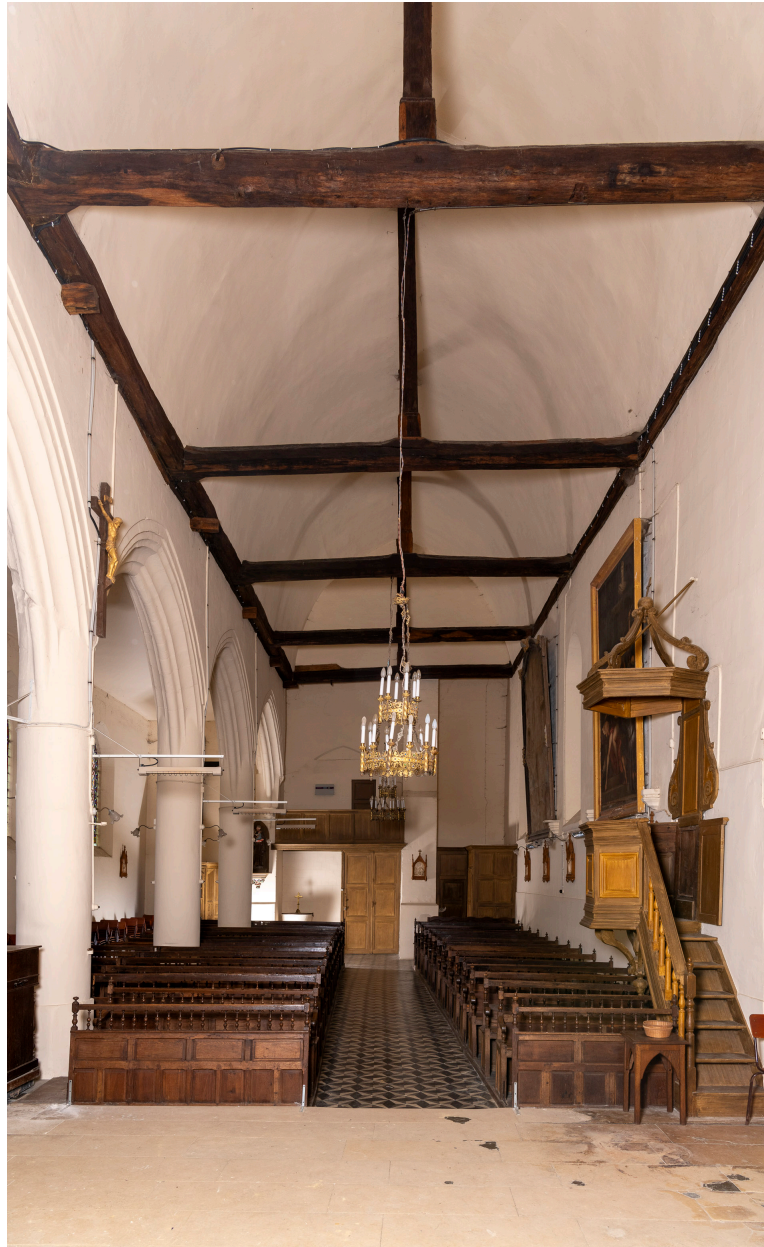
Vue intérieure vers la nef.
Phot. Marc Kérignard
IVR32_20236001103NUCA

Vue intérieure vers la nef.

À l'intérieur, le couvrement comporte une fausse voûte en berceau brisé pour la nef et des voûtes d'ogive en brique creuse et nervures de pierre pour le chœur. Le bas-côté sud est fermé par un plafond sur lequel est posé le plancher du comble formant une voûte plate.

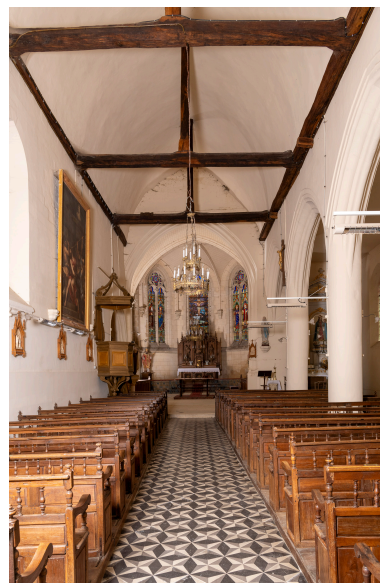
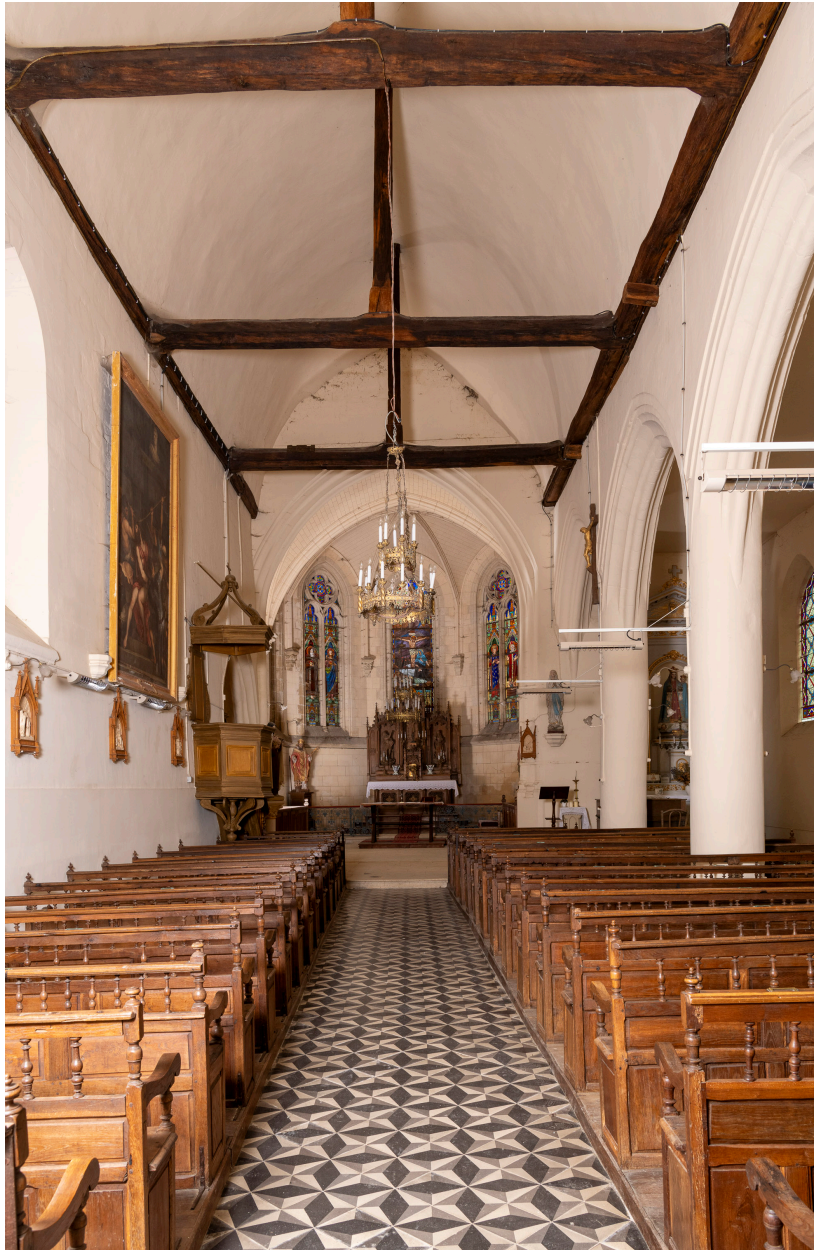
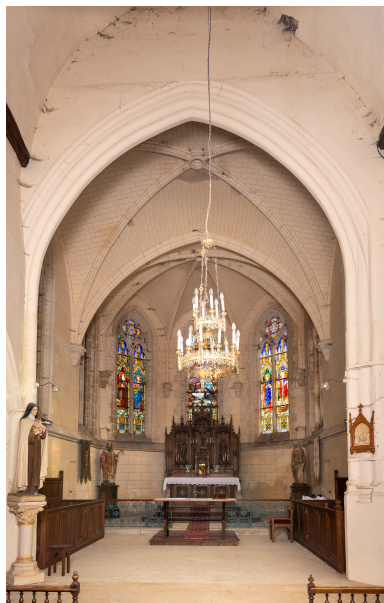
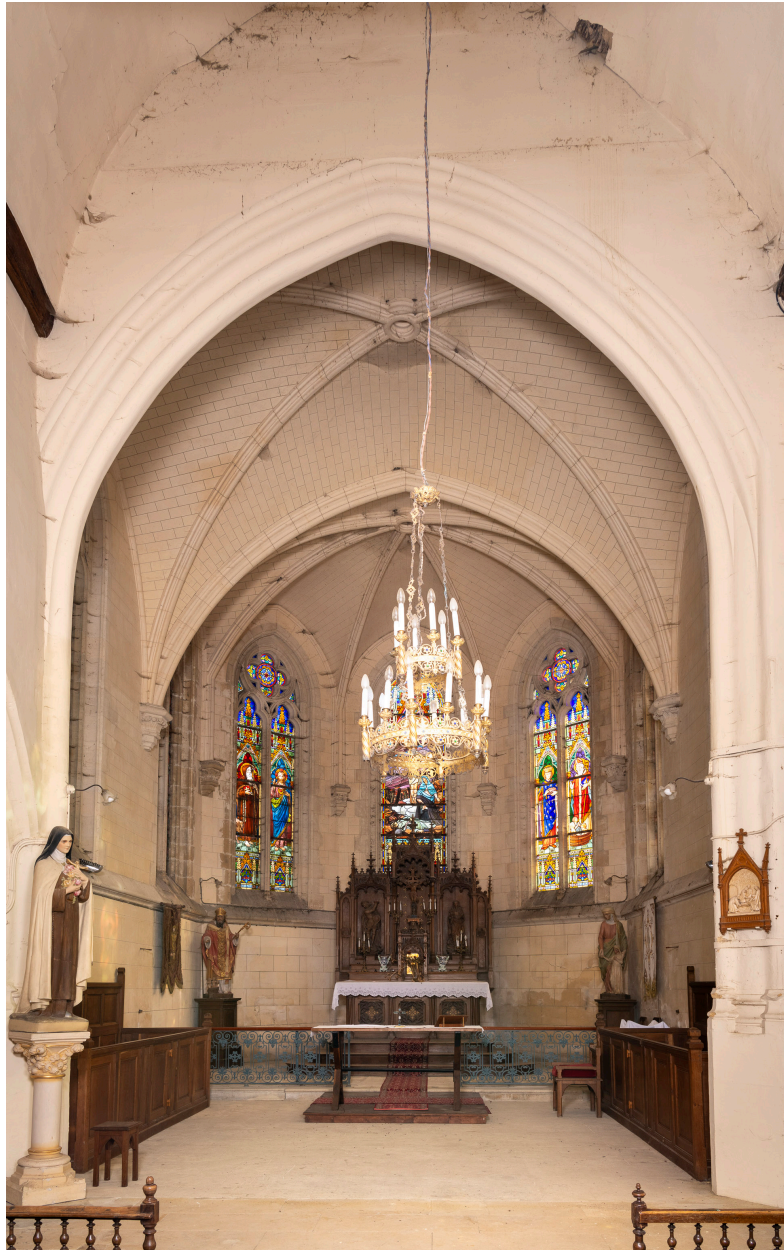
Vue intérieure vers le chœur.
Phot. Marc Kérignard
IVR32_20236001104NUCA

Vue générale du chœur.
Phot. Marc Kérignard
IVR32_20236001091NUCA

Vue intérieure vers le chœur.

Vue générale du chœur.

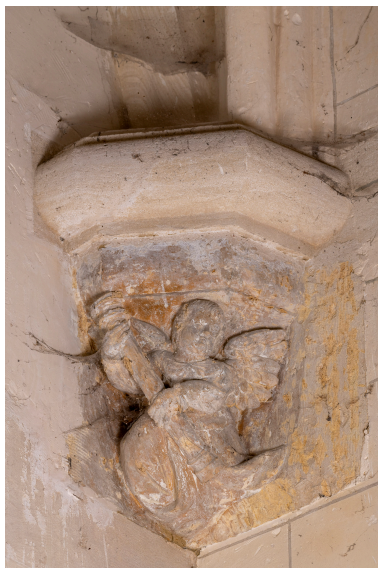
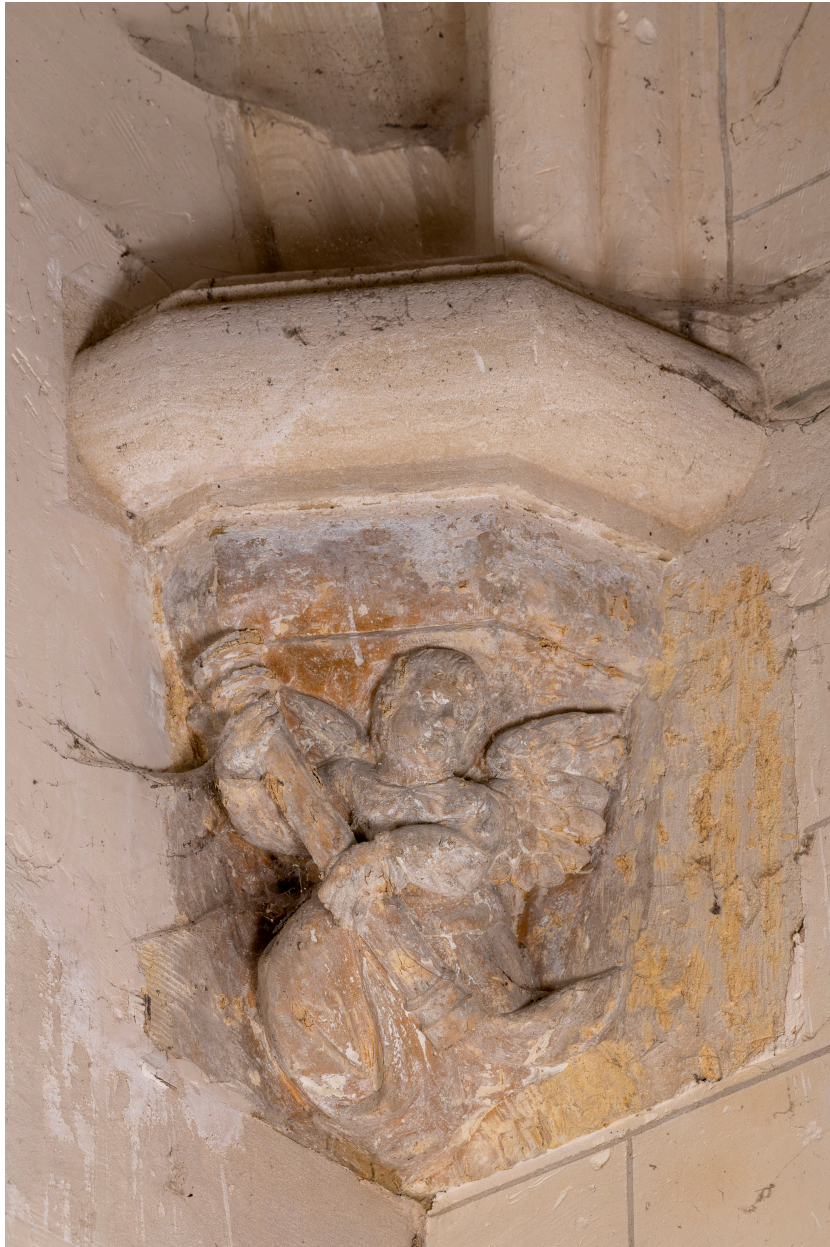
Culot de voûte de la première
travée du chœur : angelot
portant une colonne.
Phot. Marc Kérignard
IVR32_20236001086NUCA

Culot de voûte de la première travée du chœur : angelot portant une colonne.

Les culots des retombées de voûte du chœur sont sculptés de végétaux (feuilles d'acanthe) et pour deux d'entre eux, d'anges. L'un porte un blason (aux armes d'une famille seigneuriale de Broyes ?) et l'autre une colonne. Ils rappellent peut-être le rôle de cette famille dans le financement de la construction du chœur.

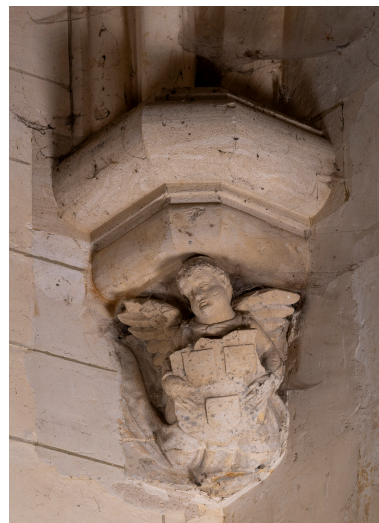
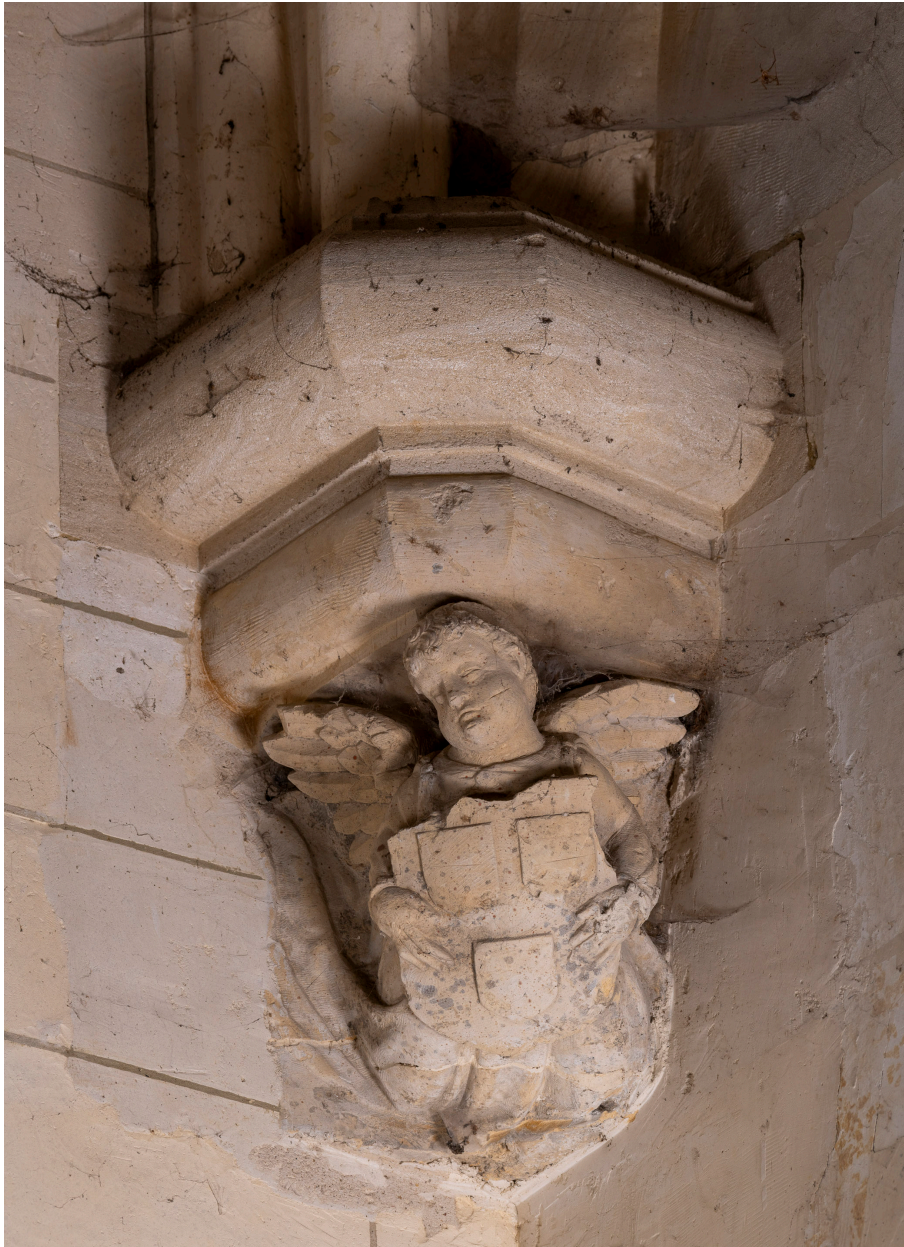
Culot de voûte de la première travée
du chœur : angelot portant un blason.
Phot. Marc Kérignard
IVR32_20236001087NUCA

Culot de voûte de la première travée du chœur : angelot portant un blason.

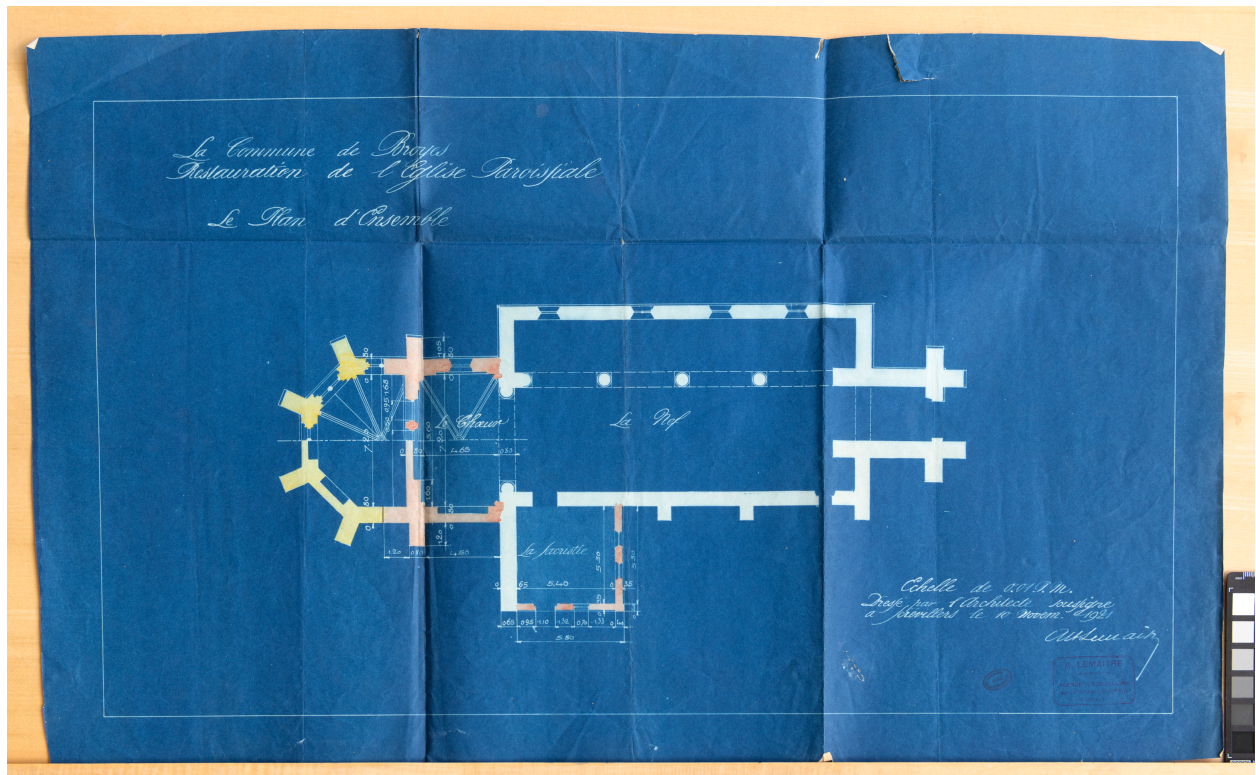
Broyes (Oise). Restauration de l'église, plan d'ensemble, 1921 (AD Oise).
Repro. Marc Kérignard
IVR32_2024600009NUCA

Broyes (Oise). Restauration de l'église, plan d'ensemble, 1921 (AD Oise).
