Hauts-de-France, Somme  
Bertangles  
5 et 7 rue du Château

## Ancienne maison de prêtre devenue presbytère de Bertangles

Numéro de dossier : IA80002537  
Date de l'enquête initiale : 2002  
Date(s) de rédaction : 2002  
Cadre de l'étude : inventaire topographique Amiens métropole  
Degré d'étude : repéré

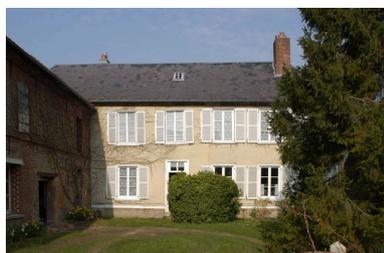
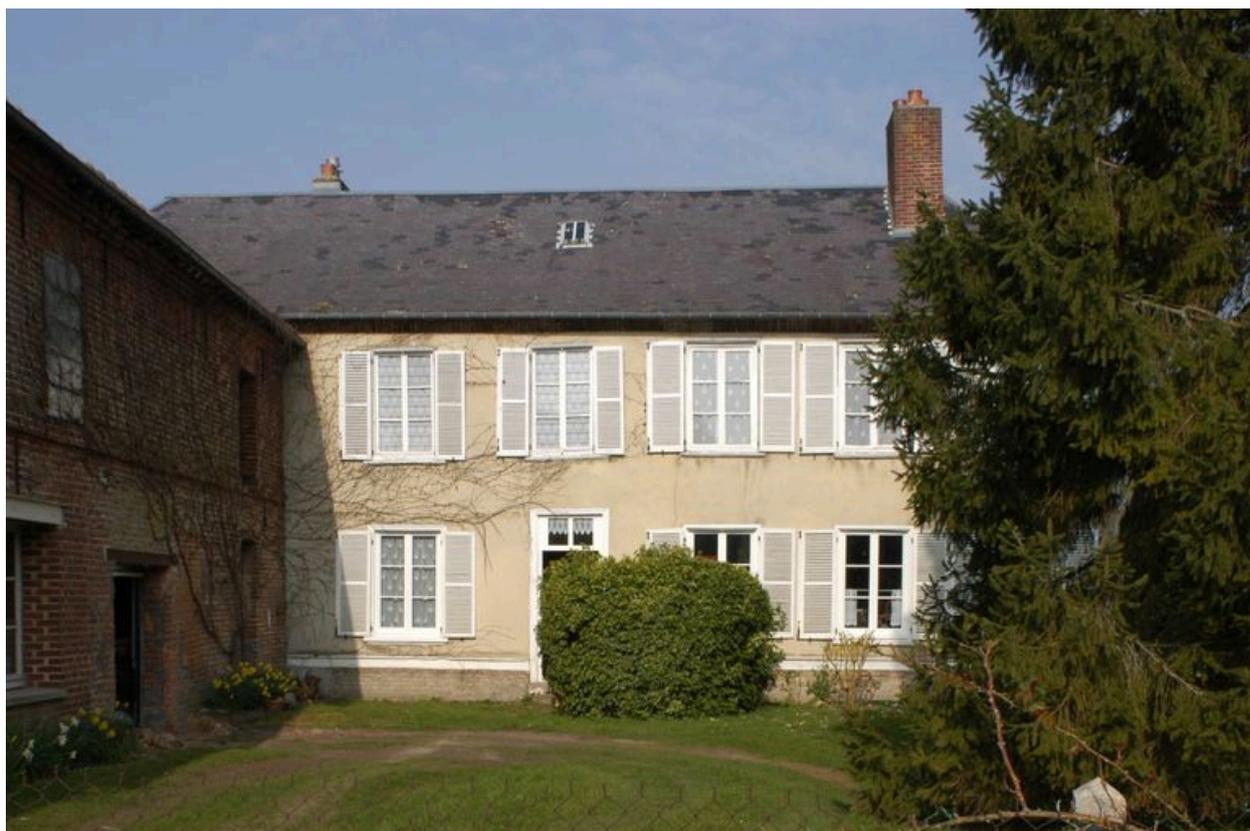
Façade antérieure est.  
Phot. Thierry Lefébure  
IVR22\_20038000255NUCA

Façade antérieure est.

Appuyé sur un mur de clôture en briques, le corps de logis à 1 étage carré est construit en pan de bois hourdé en torchis masqué par un enduit, sur un solin de briques, et couvert d'ardoises.

La façade antérieure compte 5 travées visibles, plus 1 vraisemblablement masquée par l'aile rapportée au sud.

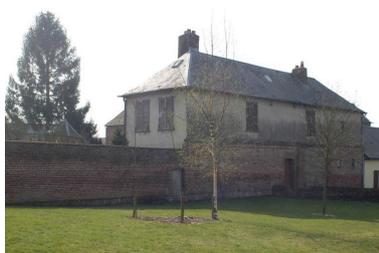
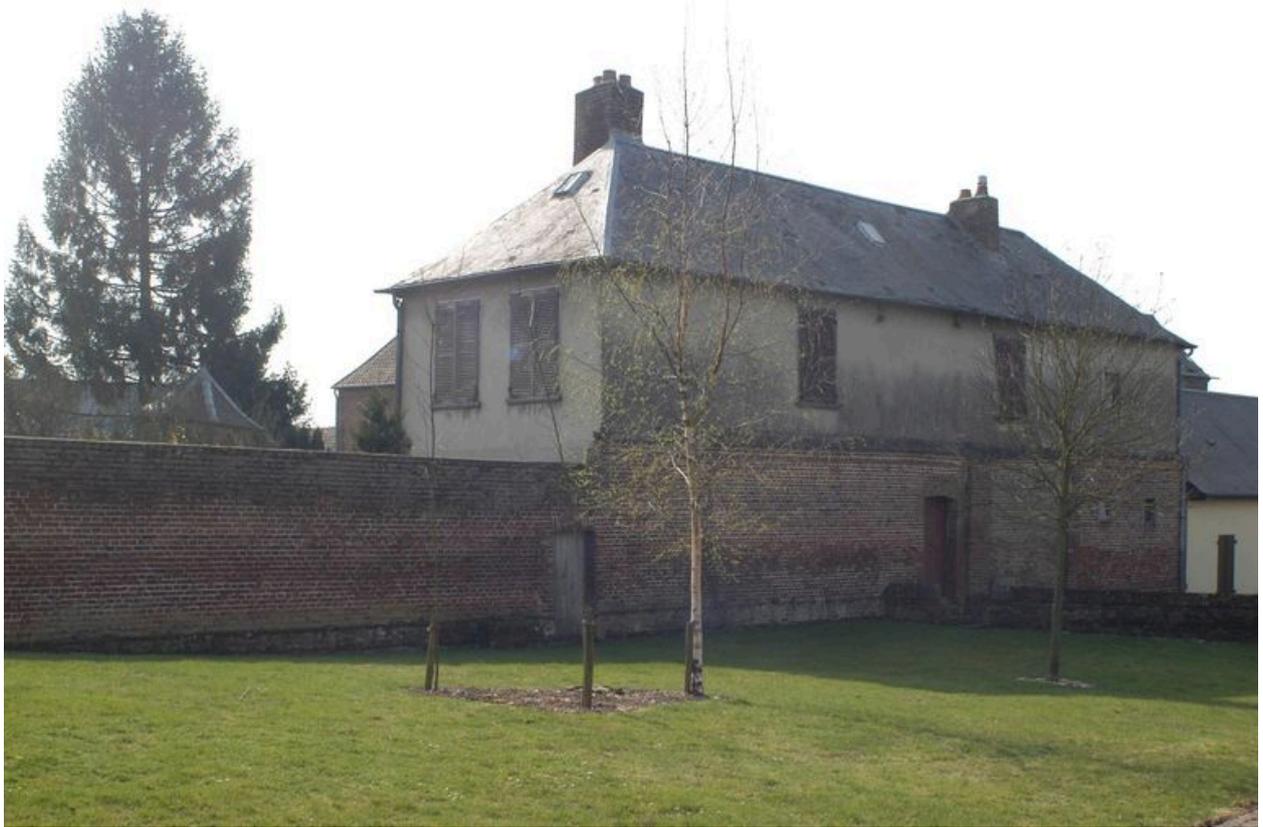
Façade postérieure ouest.  
Phot. Thierry Lefébure  
IVR22\_20038000262NUCA

Façade postérieure ouest.

Deux souches de cheminées, visibles sur le toit à croupes, indiquent une distribution à 4 pièces par niveau. Le corps de logis n'est éclairé que d'un côté, au rez-de-chaussée. A l'étage, 2 fenêtres éclairent 2 pièces en façade postérieure (nord-ouest) et 2 fenêtres en pignon éclairent la pièce d'angle au nord ; un jour au sud éclaire un cabinet.
