Hauts-de-France, Nord  
Zuydcoote  
chemin privé

## Ancienne ferme du sanatorium de Zuydcoote, dite ferme Nord

Numéro de dossier : IA59005539  
Date de l'enquête initiale : 2021  
Date(s) de rédaction : 2021  
Cadre de l'étude : opération ponctuelle  
Degré d'étude : étudié

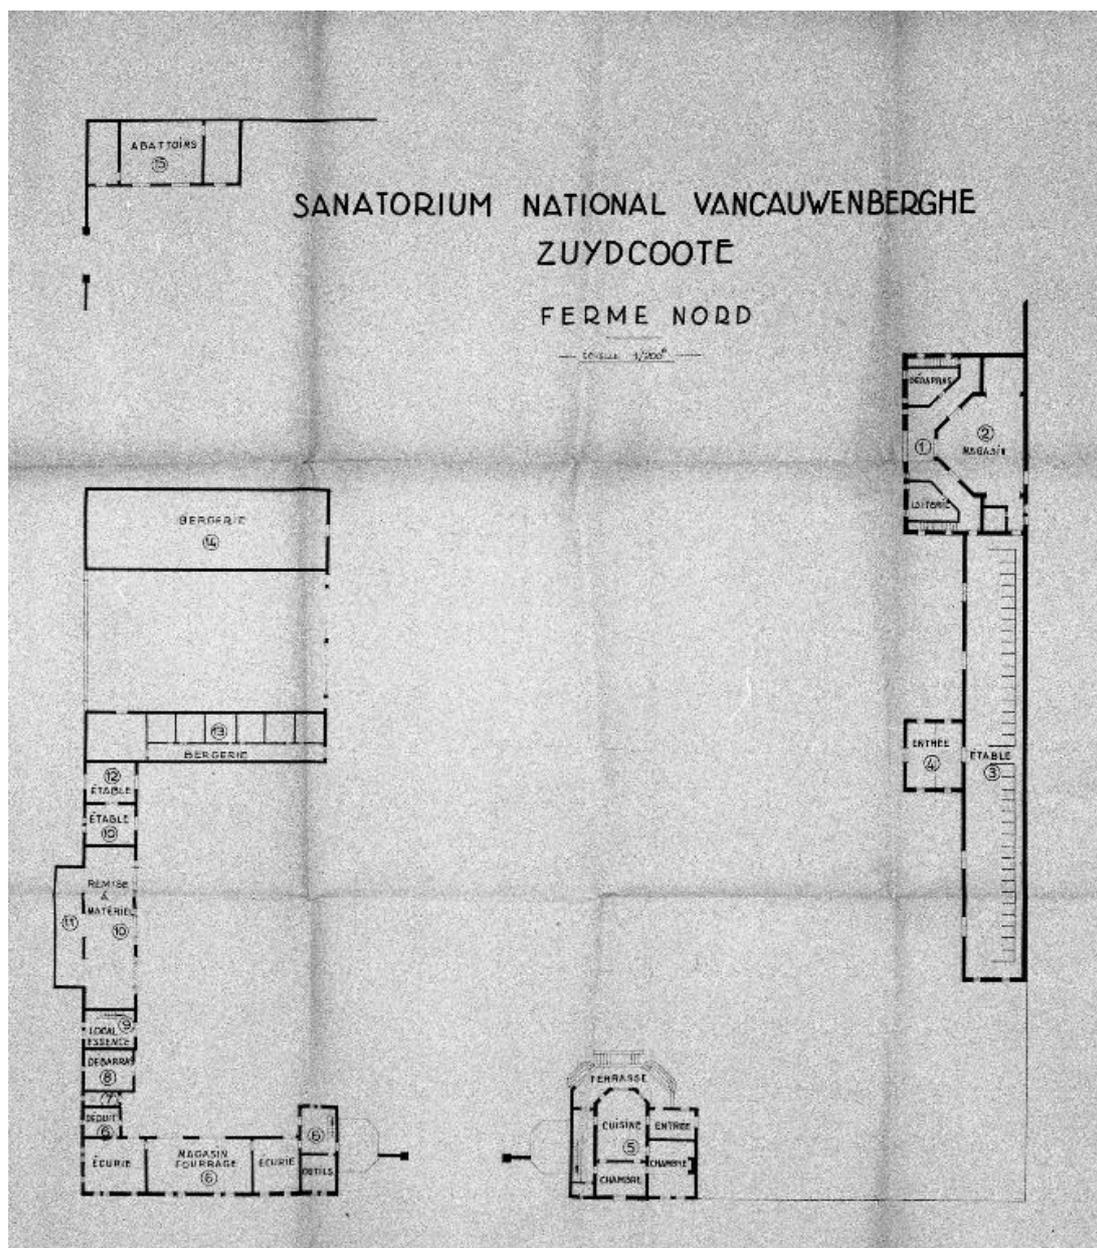
IVR31\_20035900193XB

Plan de la ferme du Nord, plan de distribution du rez-de-chaussée. (Extrait du dossier de dommages de guerre, 2e reconstruction), ver 1950.

La ferme Nord est implantée sur les franges de la Dune Dewulf de Zuydcoote. Elle est organisée autour d'un quadrilatère irrégulier de 170 mètres de longueur sur 100 mètres de largeur qui délimite une cour pavée sur une moitié est et se prolonge de pâturages à l'ouest. Tous les bâtiments qui composent ce vaste ensemble agricole sont construits en brique rouges et brique silico-calcaire donnant l'apparence d'un appareil mixte alterné de brique et pierre. Ils sont couverts de toitures en tuile flamande mécanique. Entre ces bâtiments, un mur de clôture en brique délimite la propriété.

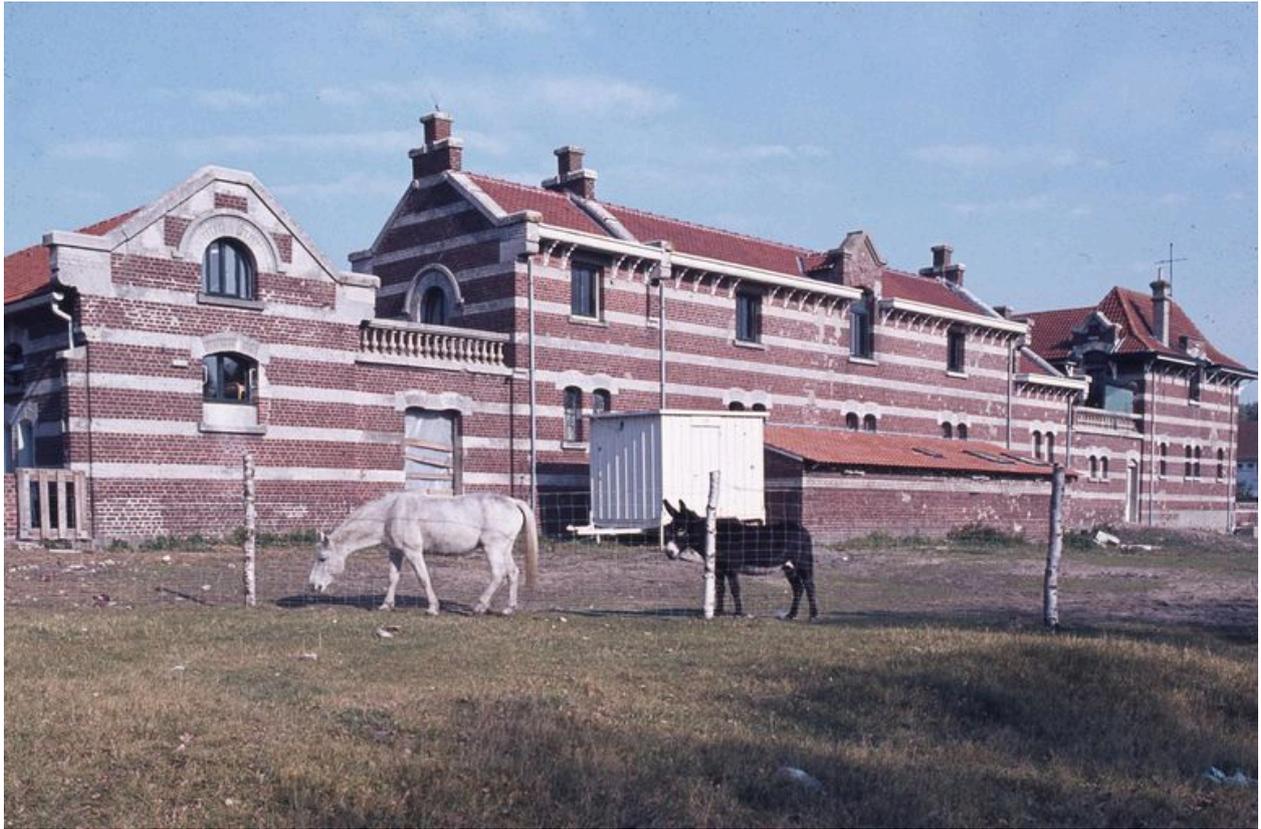
IVR31\_19805901389ZA

Bâtiments fermant la cour au sud, élévation extérieure en 1980.

Perpendiculairement, au sud, se développent plusieurs espaces à vocation technique, ainsi que des étables et une remise à matériel agricole, regroupés sous un vaste corps de bâtiment. Comme pour le bâtiment précédent, la façade sur cour est ouverte par trois grandes arcades surmontées de deux baies rectangulaires et d'une lucarne passante dans l'axe de l'arcade centrale. La façade extérieure sud est rythmée quant à elle de sept ouvertures et de baies jumelées pour marquer les retours. Les combles sont éclairés de cinq lucarnes passantes à couronnement droit et sont abrités d'un toit à longs pans à égouts retroussés et croupe de façade sur les retours.

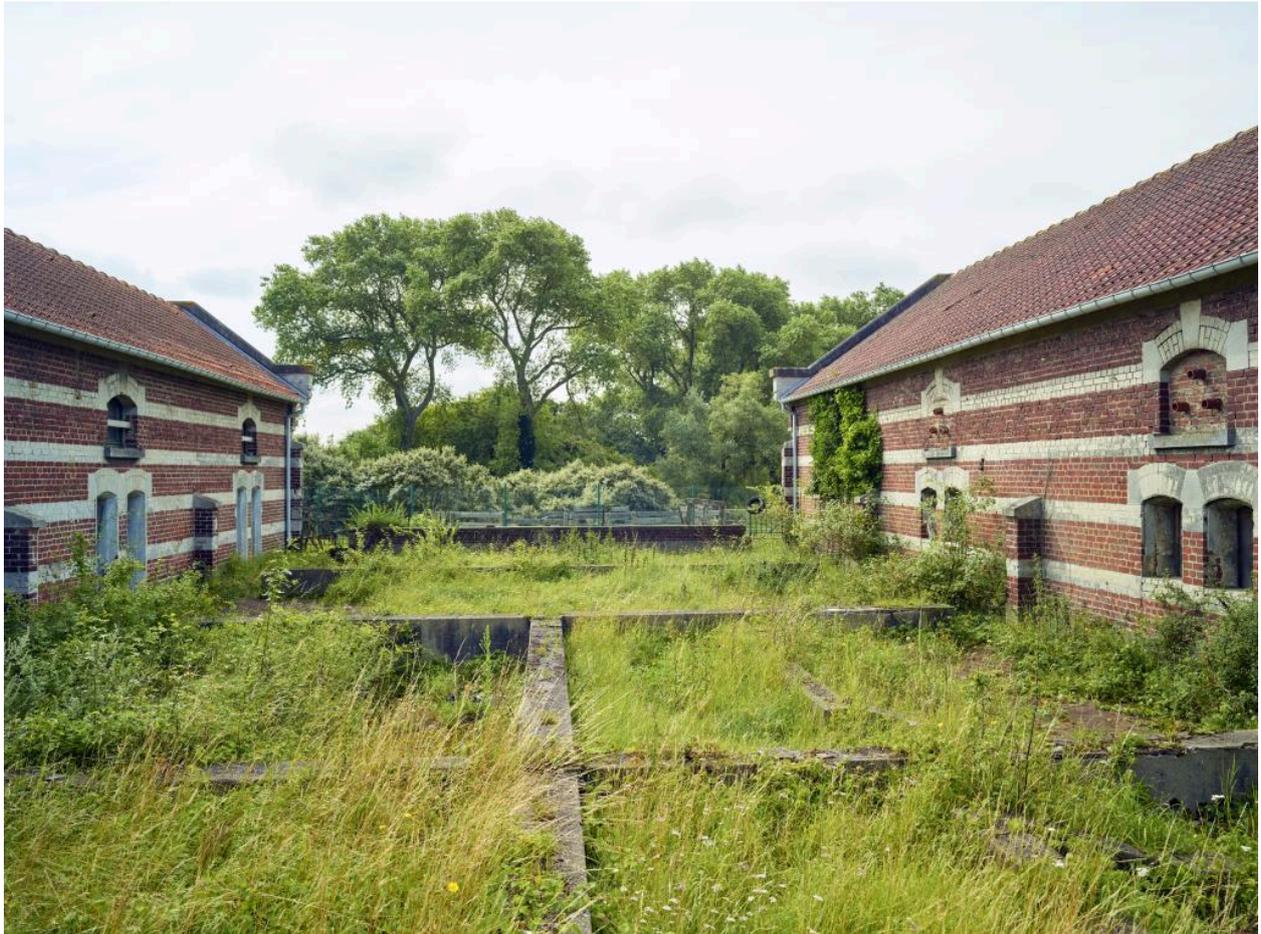
Enclos à porcs et à moutons aménagés entre deux bâtiments.

À l'ouest, trois bâtiments parallèles se succèdent, séparés par autant de cours délimitées par un parapet bas en brique. Suivant les époques, ces bâtiments ont servi de bergerie ou de porcherie d'élevage, les bêtes passant d'un bâtiment à l'autre suivant leur âge et leur taille jusqu'à l'abattoir qui constituait le bout de la chaîne d'élevage. L'accès s'effectuait par les portes aménagées dans les pignons sur cour de chaque bâtiment. À l'intérieur, un couloir central desservait les boxes dotés de mangeoires. Ces boxes sont construits en structure de charpente en bois et panneaux de béton enduits de lait de chaux. Ils ont cependant été démontés dans deux des bâtiments. Le couvrement du rez-de-chaussée est composé de voûtains en béton brut armé, au-dessus duquel se trouvaient des combles servant de grenier à fourrage. Tous ces bâtiments sont éclairés de baies jumelles verticales percées sur les façades longitudinales. Au-dessus sont aménagées d'autres baies à linteau cintré, plus courtes, destinées tantôt à l'aération, tantôt à l'alimentation en fourrage depuis l'extérieur. Les pignons sont également percés de baies en plein cintre au niveau des combles. L'abattoir se distingue par une partie de sa toiture augmentée d'un évier de toit et à l'intérieur de murs carrelés pour les zones d'abattage à l'intérieur.

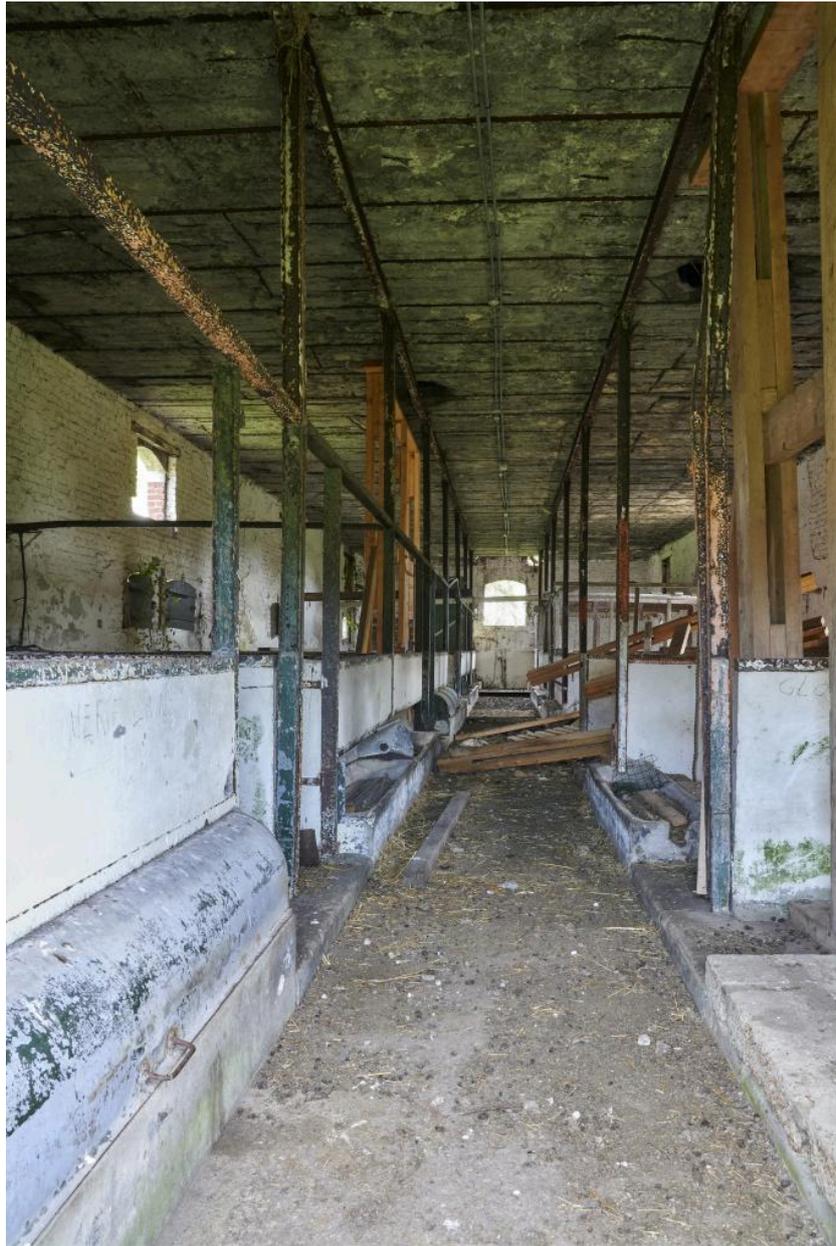
Vue intérieure d'une des porcheries avec ses enclos répartis de part et d'autre de l'allée centrale.

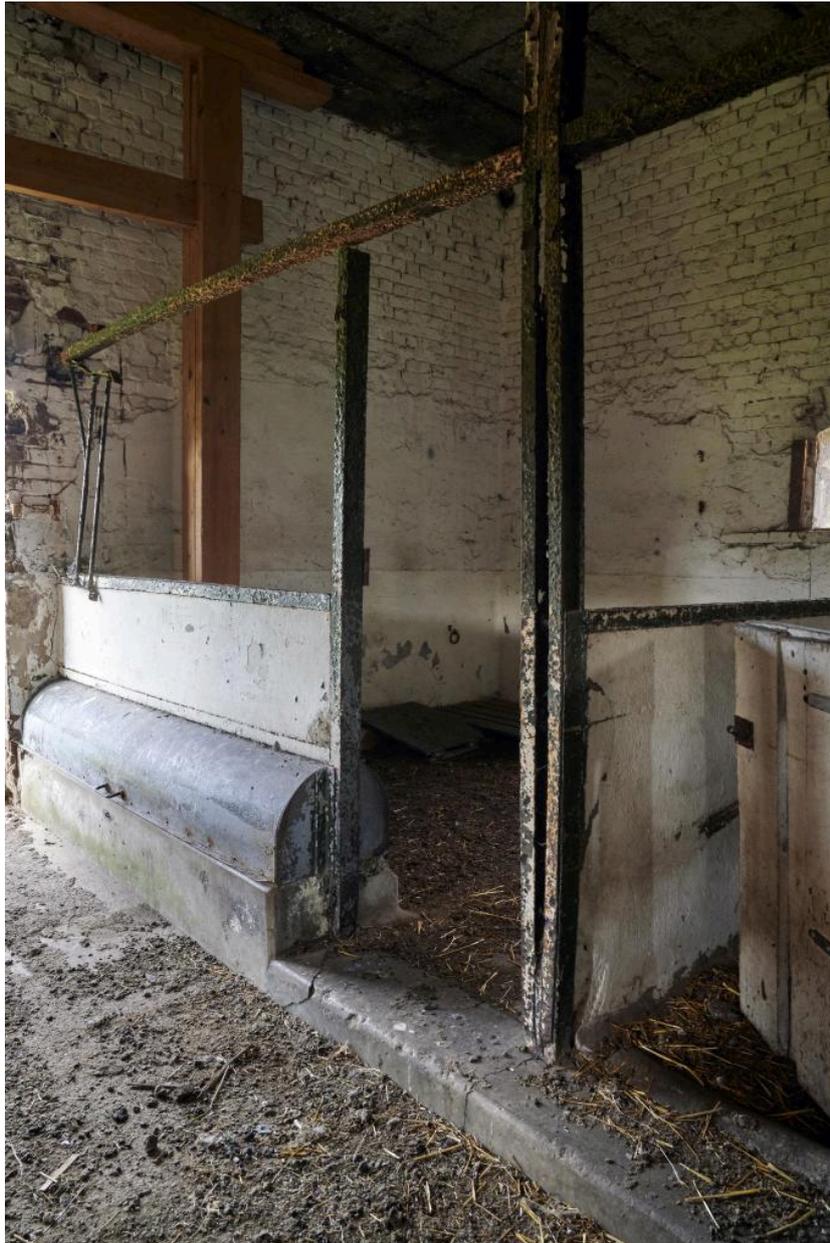
Détail d'un enclos de porcherie et de sa mangeoire.

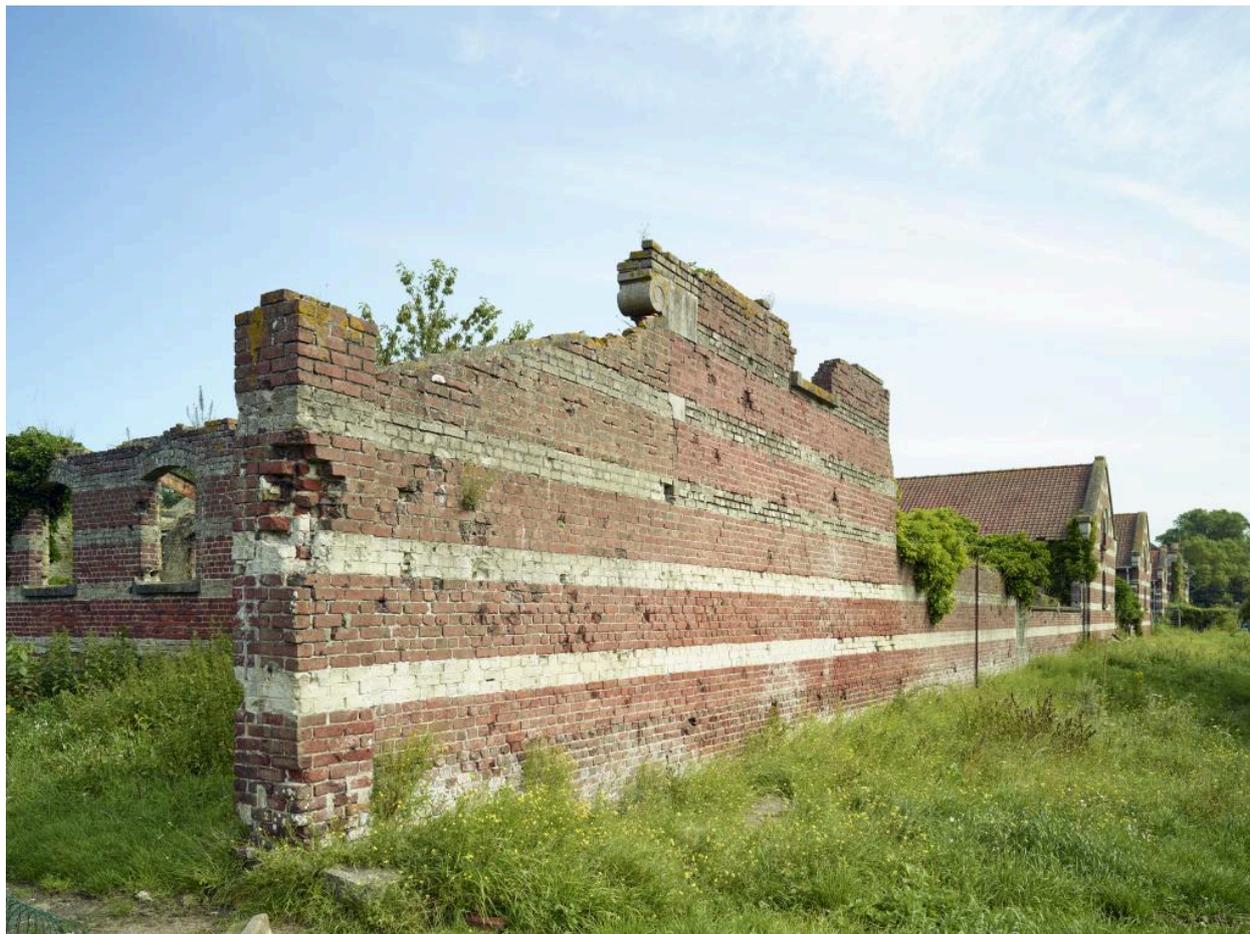
Mur de cloture sud de la ferme avec des pignons des bergeries et porcheries en prolongement.

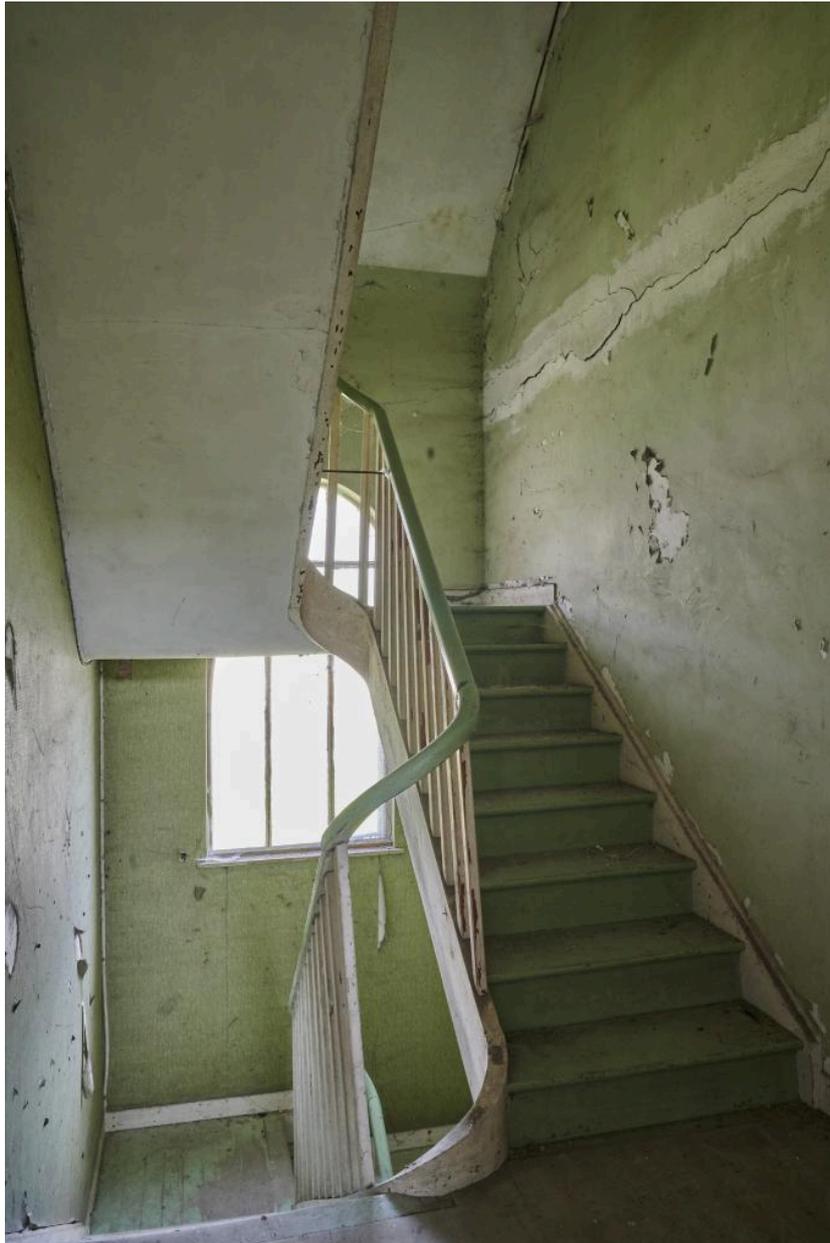
Escalier rampe sur rampe du logement du chef d'élevage.

Escaliers : escalier dans-œuvre : escalier tournant à retours avec jour

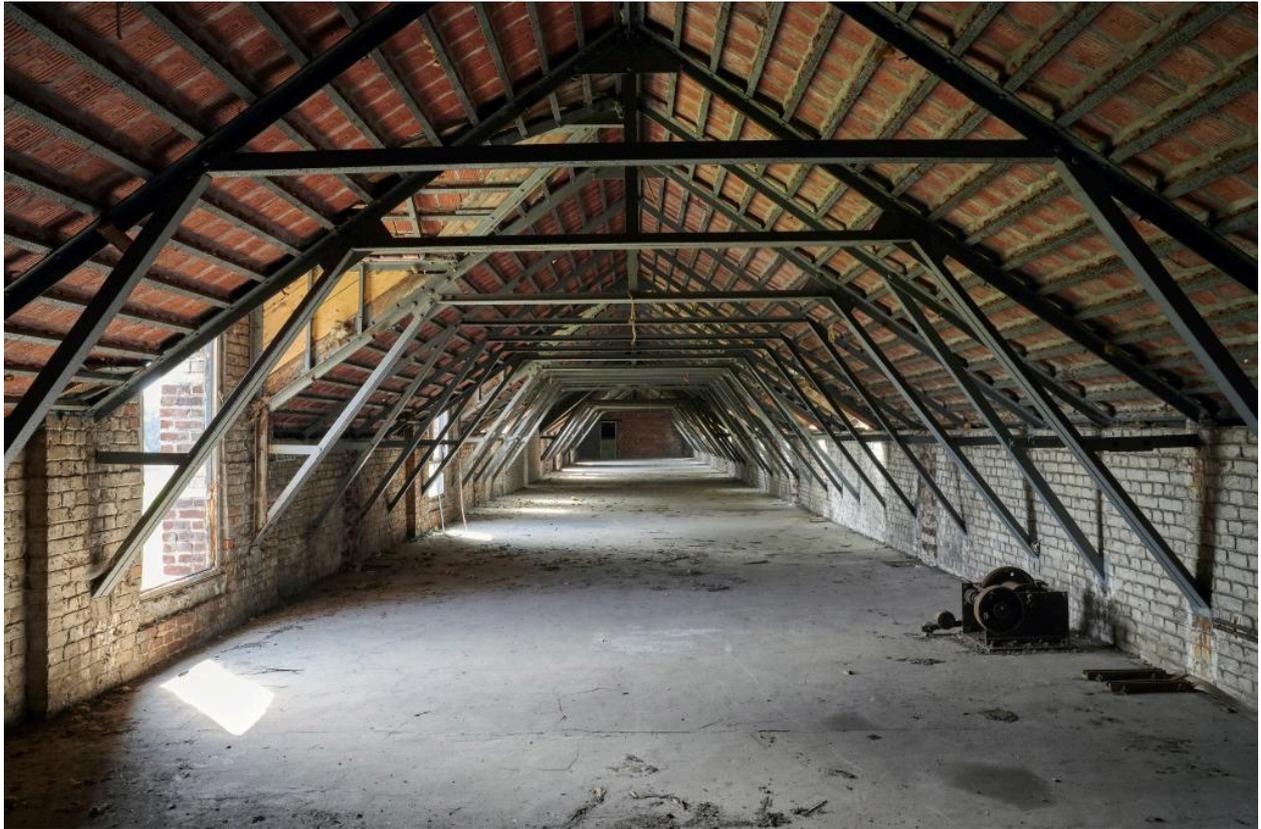
Combles et charpente métallique des anciennes grandes étables.

À l'opposé, un long bâtiment occupe le côté nord de la ferme d'élevage. Il abrite l'étable à vaches. Il se compose d'un corps de bâtiment avec étage de combles régulièrement ouvert de lucarnes passantes, chacune avec fronton à pas-de-moineaux. Comme ailleurs, ces lucarnes permettaient de monter le fourrage directement dans les combles au dessus des étables. Les travées centrales sont animées d'une partie formant un avant-corps de 6 mètres de saillie qui répond à l'ouest à la laiterie et au magasin desservi par voie ferrée. Celle-ci pénètre directement dans le bâtiment par un large porche central qui marque l'axe d'une élévation ordonnancée. L'ensemble est doté d'un plafond en béton armé avec poutre IPN en renfort. Le toit à longs pans et croupes brisées inversées est porté par une charpente métallique apparente.

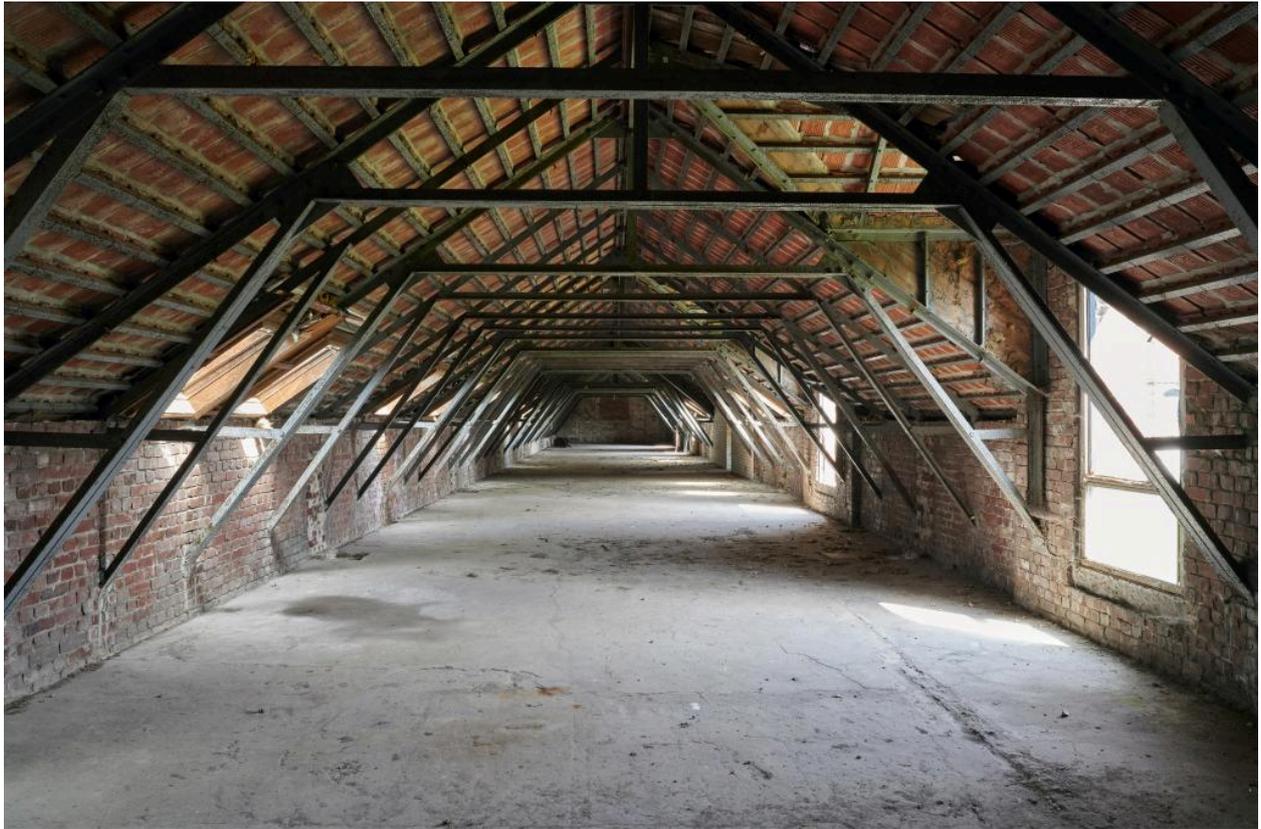
Combles des anciennes grandes étables avec sa charpente métallique apparente.

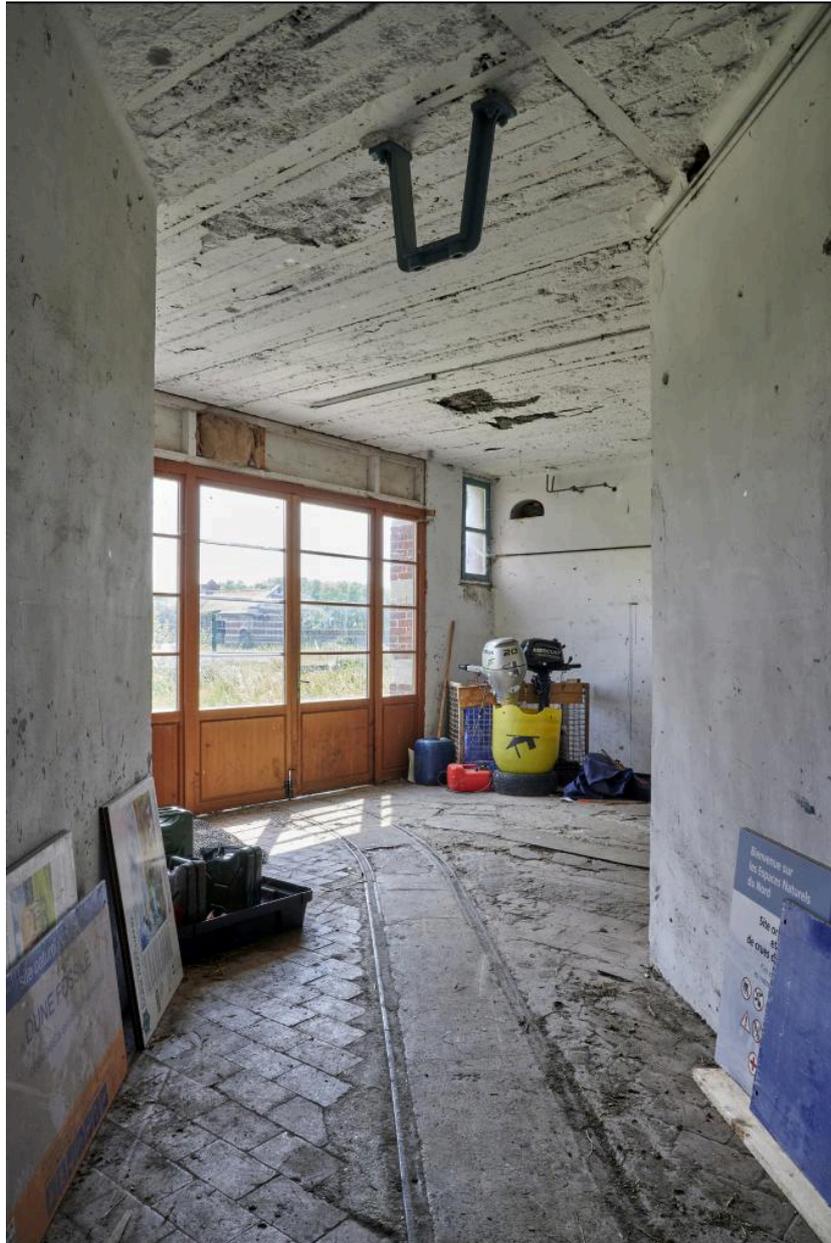
Accès au magasin dont le sol conserve les traces de rails d'un chemin de fer.

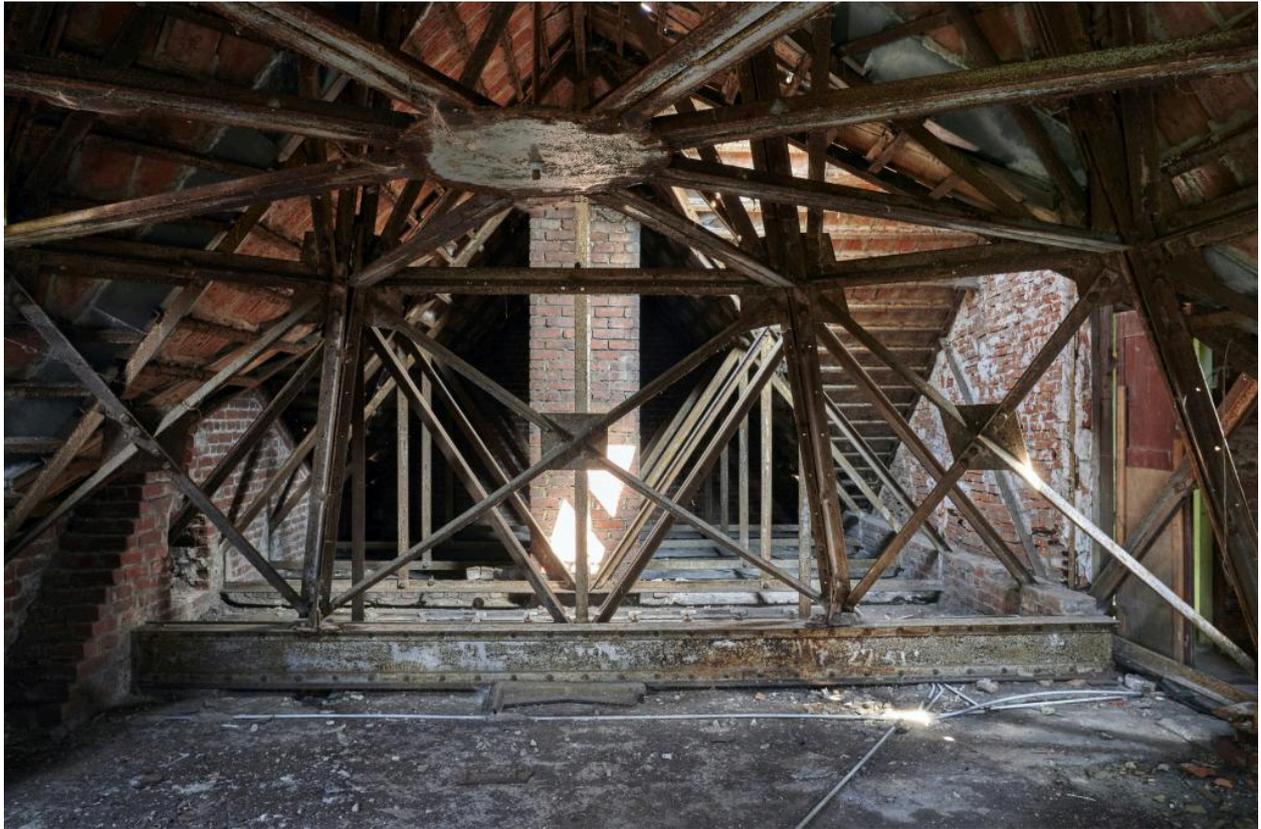
Charpente métallique sous combles du logement du chef d'élevage.

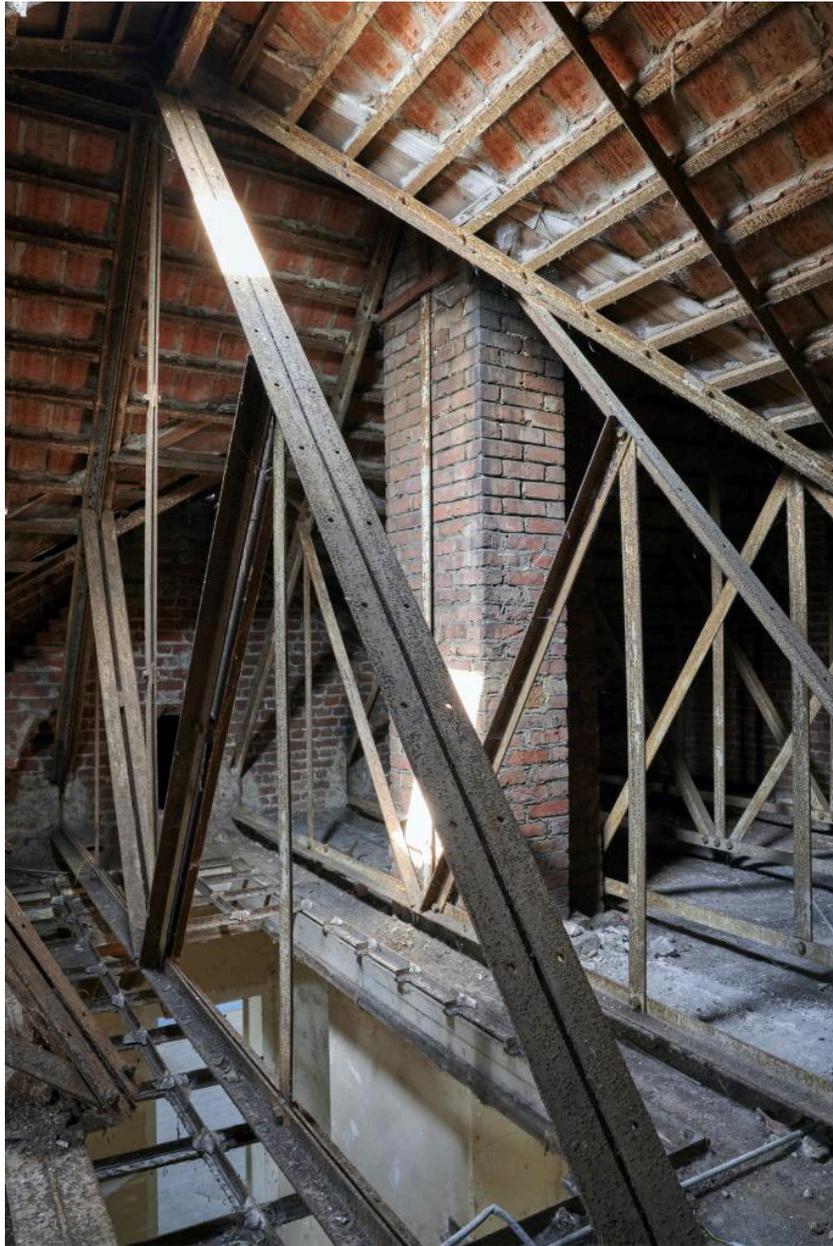
Ferme métallique du logement du chef d'élevage.
